## RELATORIO DE PESQUISA DE VAZAMENTO OCULTO

### FORUM DA JUSTIÇA DO TRABALHO DE ITABIRA

A empresa Ambiental Edificações e Serviços foi acionada pelo Fórum da Justiça do Trabalho de Itabira através da RA-4681/2024, para investigação, detecção e retirada do vazamento não aparente.

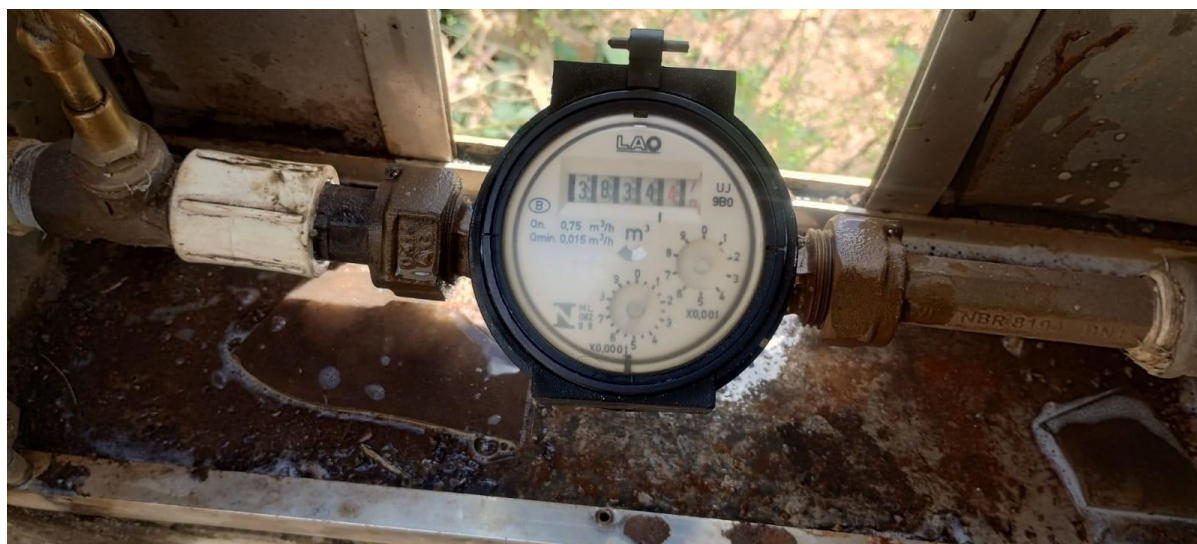
Primeira leitura 3834,481 dia 30/09/2024 as 10:58 horas

Ao analisar a última leitura feita pelo SAA 3800,000 16/09/2024 as 13:49 horas, verificou-se que entre os dias 16 a 30/09/2024 houve um gasto de 34.481 litros em 14 dias de consumo de 1,71 l/min constante, podendo ter um gasto de 74 a 80 m<sup>3</sup>/mês.

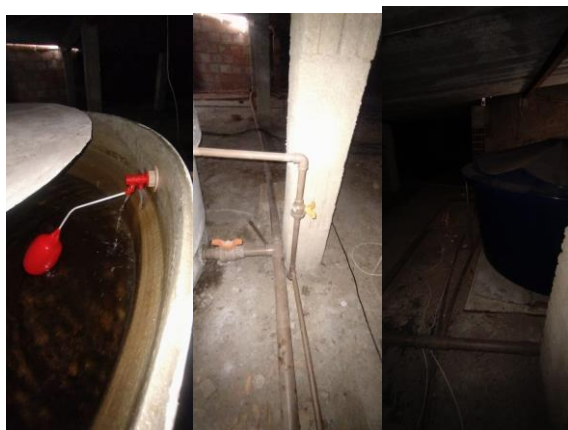
No primeiro teste entre a tarde do dia 30/09/2024 a manhã do dia 01/09/2024, o registro de entrada dos reservatórios internos permanecera fechados, para os testes internos, dos reservatórios, distribuição interna até o consumo final

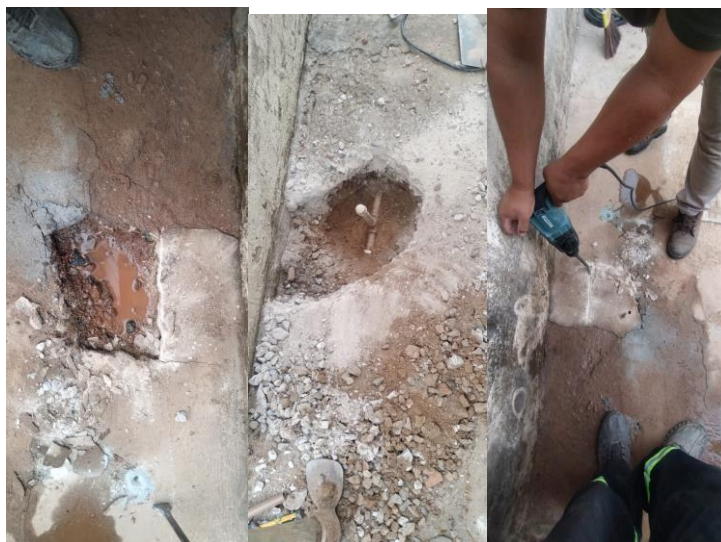
Iniciada as sondagens das tubulações existentes

Executada várias sondagens no local e detectado um vazamento de pequeno porte próximo ao padrão de água e outro vazamento de maior proporção entre a parede da caixa de passagem de esgoto.

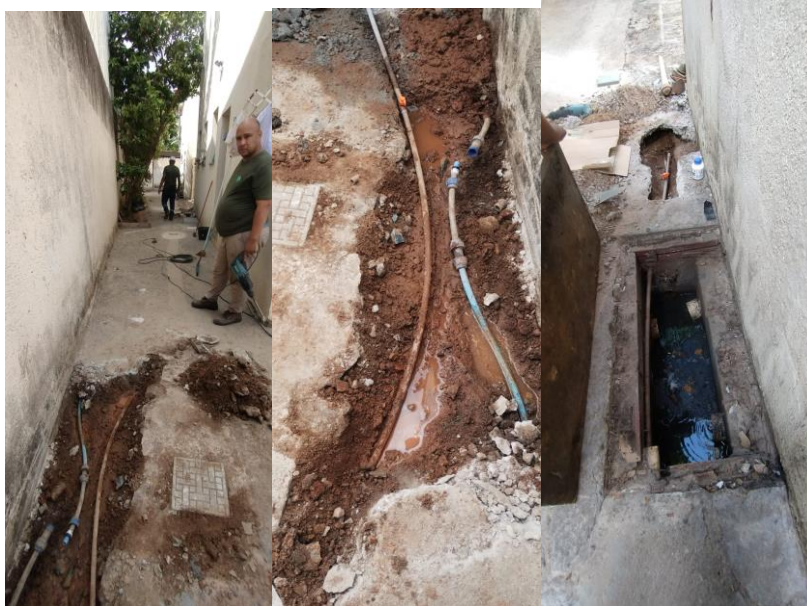
Verificou-se também que no imóvel foi localizado um ramal predial e polietileno, usado pela concessionária de água, no qual não estava mais sendo utilizado.

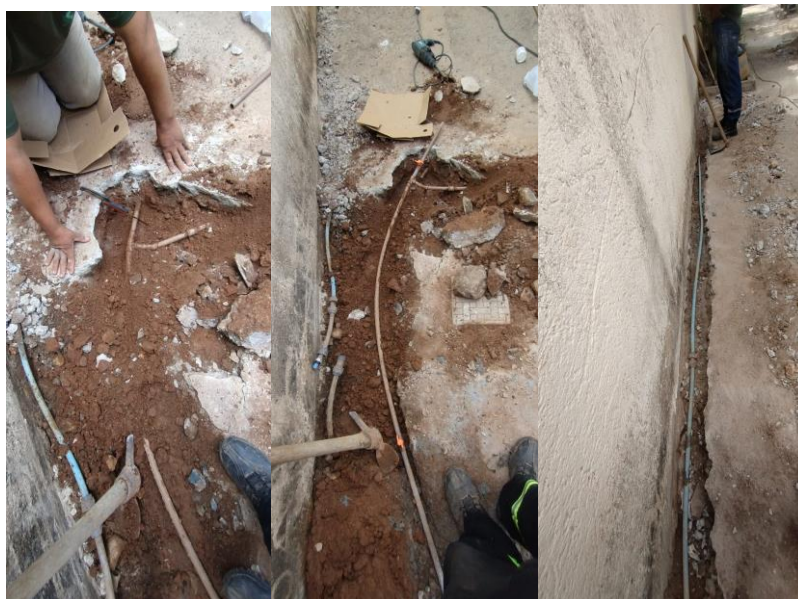
Foi instalado um registro próximo ao padrão para verificar se havia vazamento no local, visto que a terra estava úmida no local. De fato, foi detectado um pequeno vazamento próximo, mas não o suficiente para justificar o consumo fora do normal.

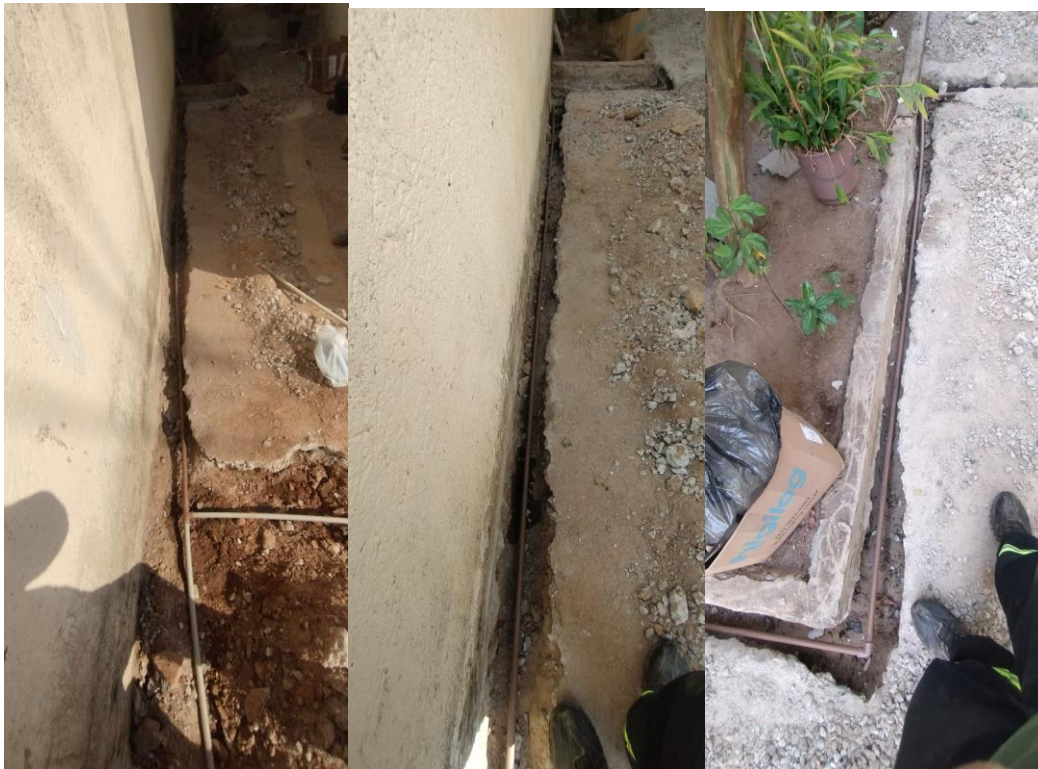
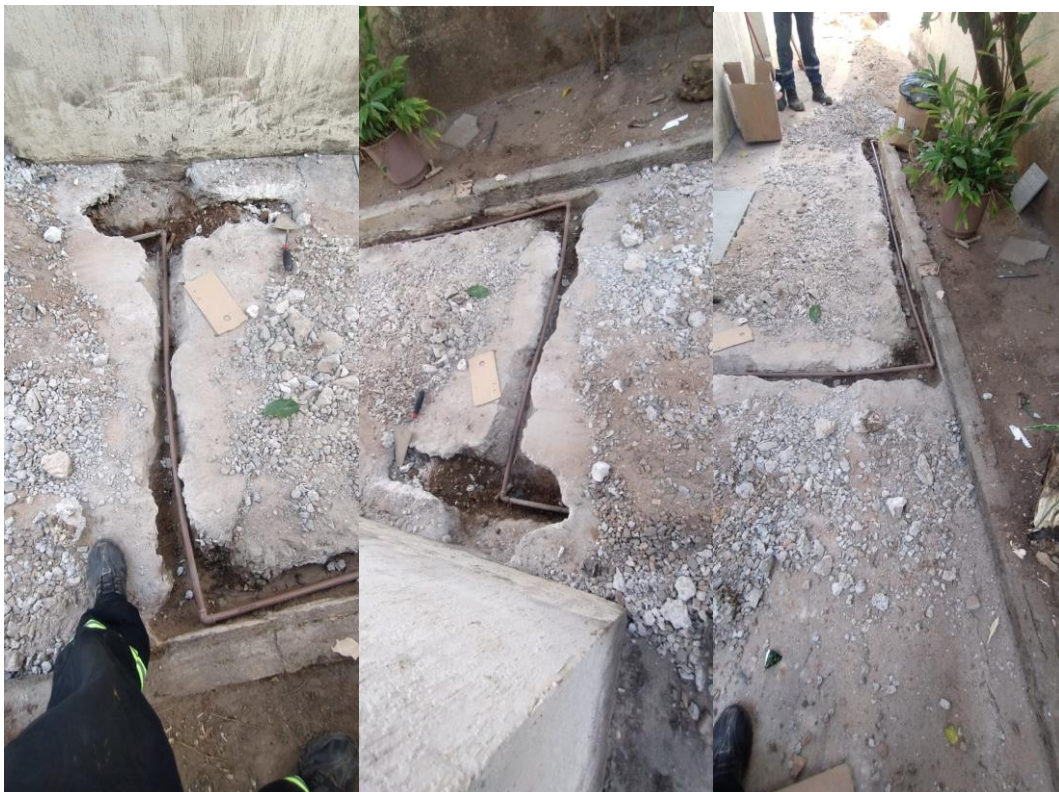
De fato, foi constatado maior perda de água próximo a caixa de passagem, a qual estava infiltrando na parede caixa e escoando para rede coletora de esgoto.

Vazamento oculto detectado entre o padrão e caixa, próximo a rede de drenagem e dentro da caixa de passagem da rede esgoto.

Substituição do ramal predial, interno com novo encaminhamento, de forma a evitar o contato com a rede coletora de esgotos e caixa de passagem.

Devido à complexidade do vazamento dentro da caixa de passagem da rede de esgoto, corroborando para um ambiente insalubre, foi feita uma nova rede de abastecimento de água, isolando a rede antiga que possuía mais de dois pontos de fuga.

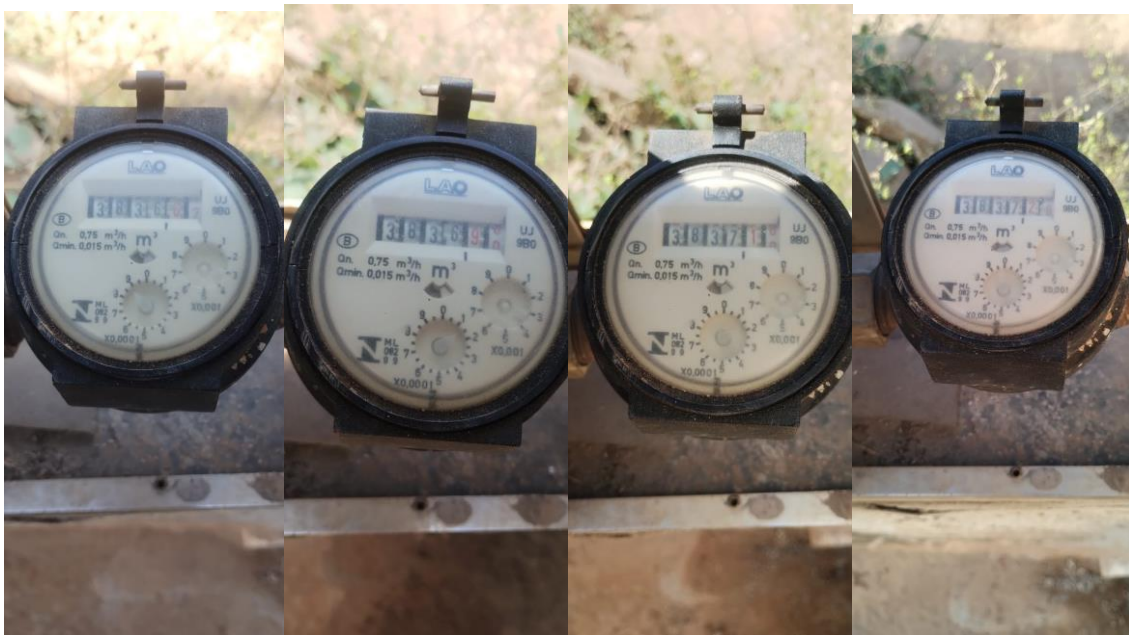
Leitura 3836,624 - dia 10/02/2024 as 08:00 horas

Leitura 3836,993 - dia 10/02/2024 as 10:00 horas

Leitura 3837,123 - dia 10/02/2024 as 13:00 horas

Leitura 3837,243 - dia 10/02/2024 as 18:00 horas
