**Descrição:** Itajubá: Contratação de laudo técnico, projeto executivo e planilha orçamentária.

**TRIBUNAL REGIONAL DO TRABALHO DA 3ª REGIÃO  
ESTUDO TÉCNICO PRELIMINAR PARA CONTRATAÇÕES**

**ESTUDO PRELIMINAR SIMPLIFICADO**

Vara do Trabalho de Itajubá – Rua Olavo Bilac – 266 – Centro – Itajubá.

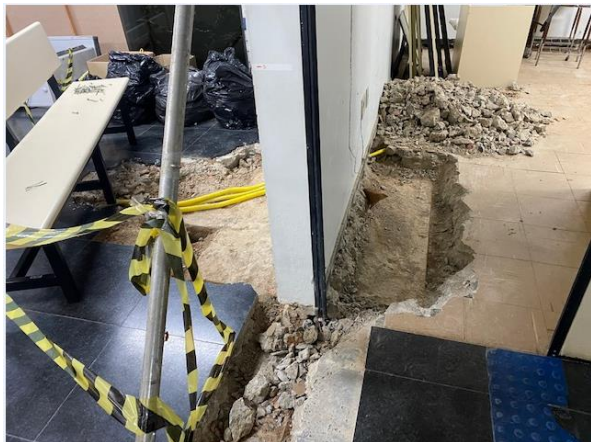
**bloco do P7**

Pode-se concluir que os elementos constituintes da mesoestrutura foram construídos conforme projetados, através de blocos de fundação isolados na periferia da edificação ou travados com vigamentos baldrame, no centro do prédio, a aproximadamente 15cm de profundidade em relação ao piso acabado.

Constatou-se ainda que o piso do pavimento térreo não possui armação e está assentado diretamente no solo, como usualmente é realizado.

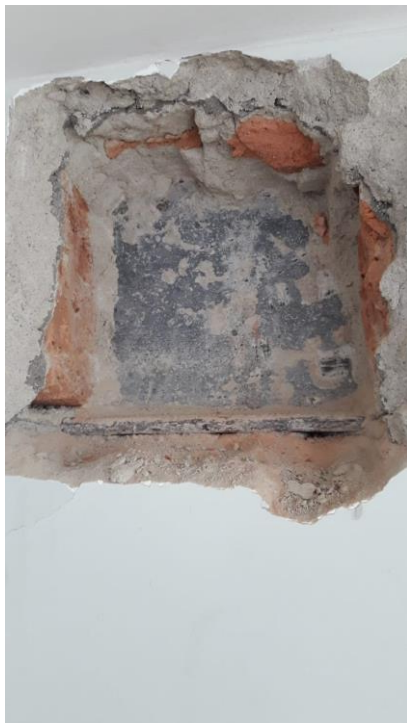
Foram identificados os vigamentos metálicos, total de 8, previstos no projeto de reforço de laje elaborado pela empresa Tecton Engenharia de Projetos Ltda, em 1994, e realizado pela empresa Jardim Quinet Ltda. Os perfis tipo "I" foram fixados às lajes através de chumbadores metálicos e dispostos entre os pilares: P1-P2 / P3-P4 / P5-P6 / P7-P8 / P9-P10 / P11-P12 / P13-P14 / P15-P16.

*perfil metálico embutido em parede*

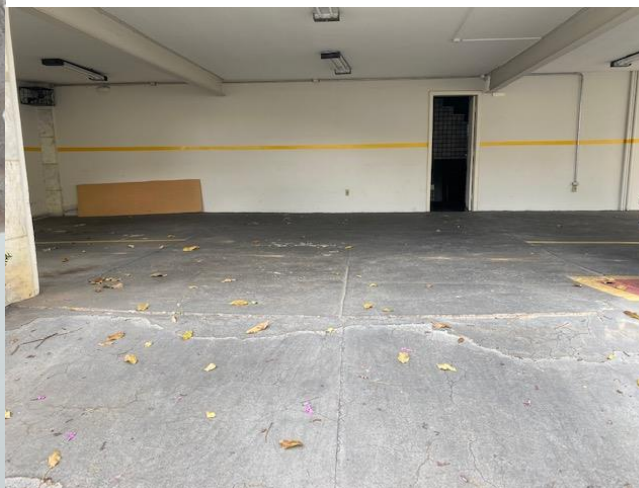
6.3. Também fruto do projeto da Tecton, foram identificados os reforços dos pilares P5, P9 e P12, também executados pela empresa contratada do TRT em 1994, Jardim Quinet.

*perfis metálicos*

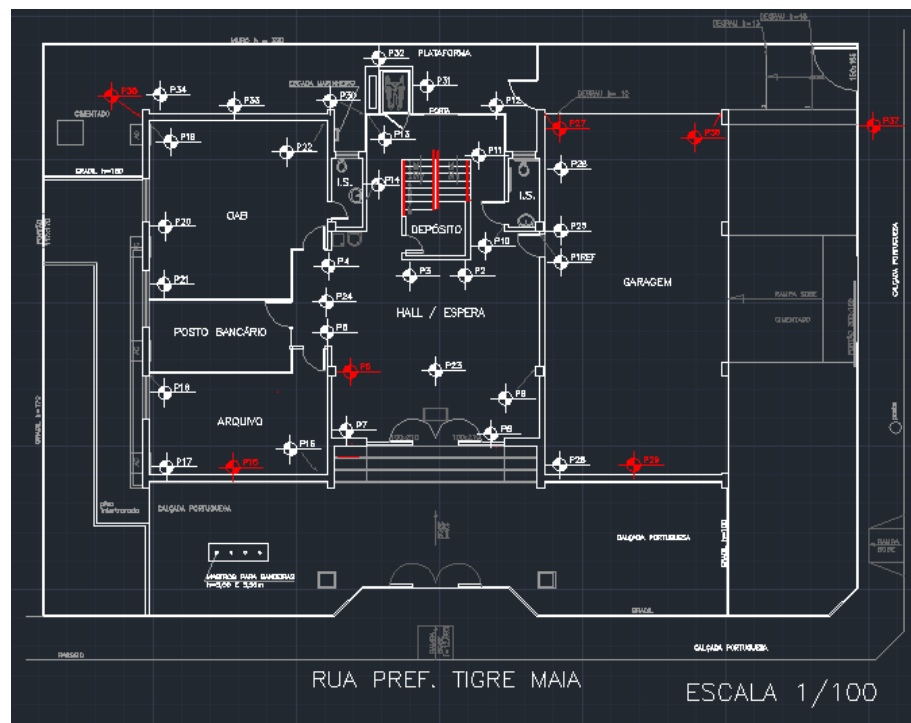
*planta com referência de níveis: ver anexo*

Os maiores recalques foram observados na sala da OAB (11cm), no hall de entrada (12,5cm) e no arquivo (10,2cm), ou seja, este processo de abatimento, iniciado já em 1994, conforme relatório técnico emitido à época, depois novamente relatado em 2008 conforme histórico anexo, afetou todo o andar, retratado e reforçado ainda pelas enormes fendas abertas junto às paredes destes ambientes.

Nota-se uma evolução significativa deste processo de abatimento nos últimos 3 anos, anteriormente verificado por fissuras de menor espessura, de menor intensidade e em pontos localizados. Hoje pode-se observar, a olho nu e também com o auxílio do equipamento, rampas em desnível em diversos locais deste piso; a separação física (descolamento) entre o piso e as paredes (internamente é possível a visualização externa através destas fendas horizontais); a formação de uma bacia central no piso da garagem; o aparecimento de desníveis entre pisos contíguos, na junção do piso assentado sobre vigamento e o assentado diretamente sobre o solo; o destacamento do piso externo junto às fachadas, retratado por fendas entre estes dois elementos.

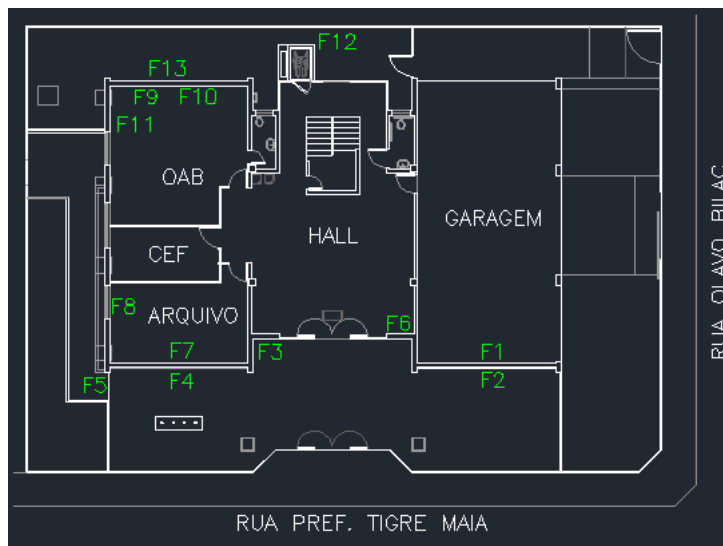
**mapa das fissuras e patologias observadas e aferidas: ver anexo**

Todo o imóvel foi inspecionado, registrando-se através de fotos comparativas e referências a evolução das fissuras (até 0,5mm), trincas (0,5 a 1,5mm), rachaduras (1,5 a 5,0mm), fendas (5,0 a 10,0mm) e brechas (acima de 10mm) encontradas, conforme classificação das fissuras quanto à sua abertura proposta pelo IBAPE – Instituto Brasileiro de Avaliações e Perícias de Engenharia.

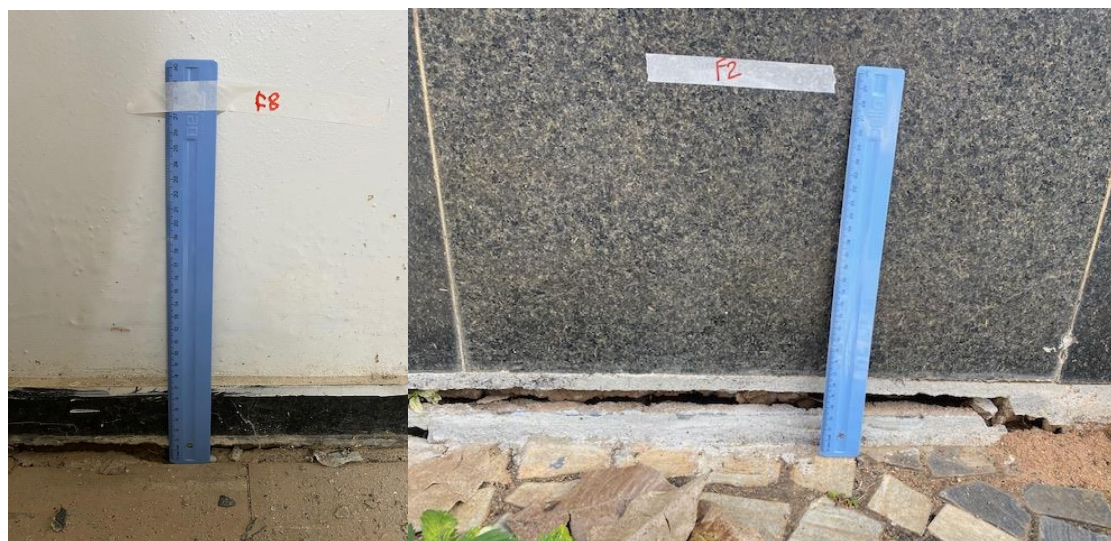
**brecha F8: 50mm aprox.: ver anexo**

**brecha F2: 70mm aprox.: ver anexo**

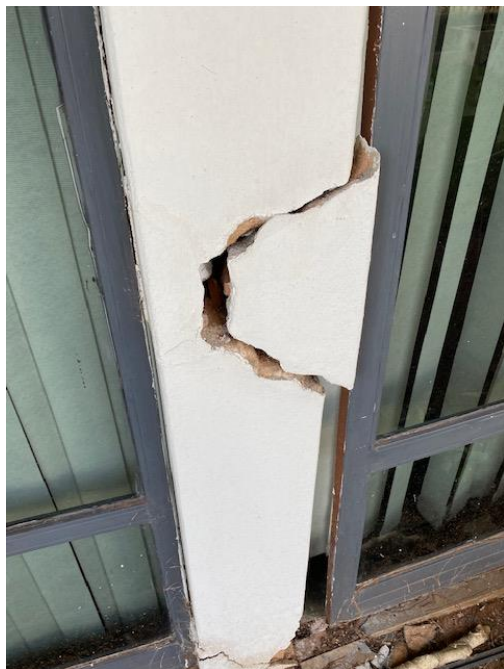
Imóvel vizinho ao TRT, conforme croqui. Através da visita autorizada pode-se constatar patologias equivalentes, talvez em estágio mais avançado do que as encontradas em nosso imóvel. Recalques e abatimentos em pisos, em maior escala, evidenciados por desníveis e fendas enormes nos revestimentos de ardósia, junto às esquadrias metálicas, trincas em paredes, etc.

*deslocamento de esquadria e alvenaria*

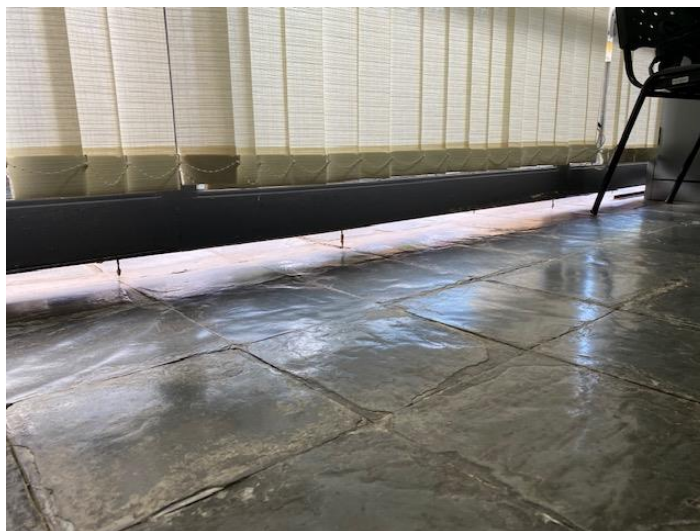
*abatimento do piso*

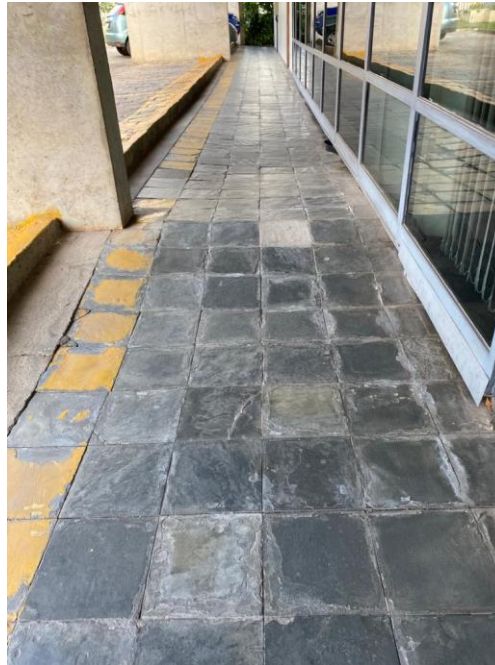
### ***abatimento de piso***

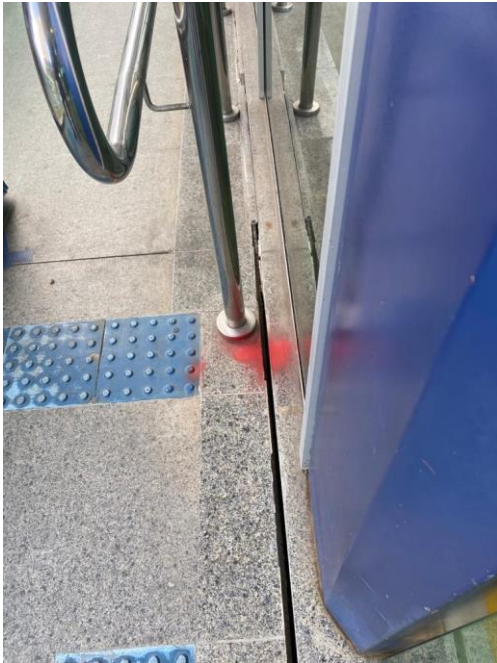
Imóvel recente e já com a presença de diversas patologias em sua área externa, junto às rampas de acesso ao prédio e encontro de pisos com fachadas, com o deslocamento de portas e revestimentos, etc., situações que também indicam processo de abatimento do solo.

*deslocamento de rampa*

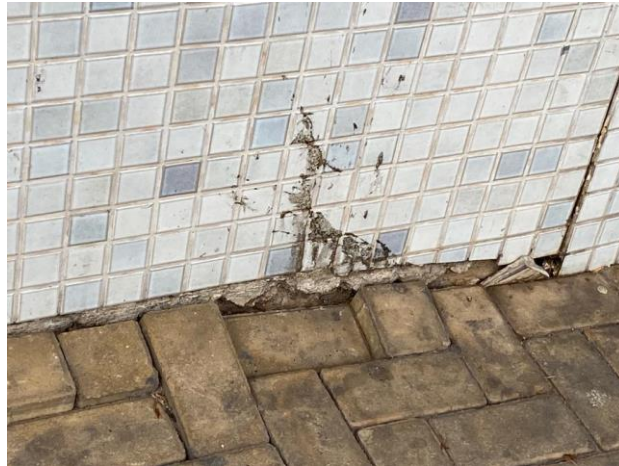
*abatimento de piso*

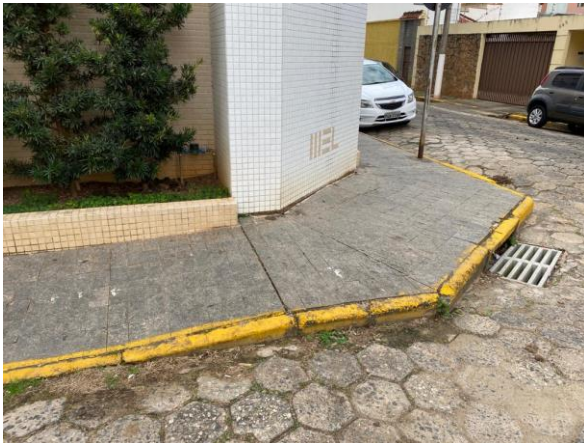
Em vistoria, foram identificadas algumas patologias em imóveis residenciais, como descolamento do piso próximo a muros de divisa, fissuras, etc. Consta do relatório fotográfico.

***prédio vizinho: fenda entre calçada e muro***

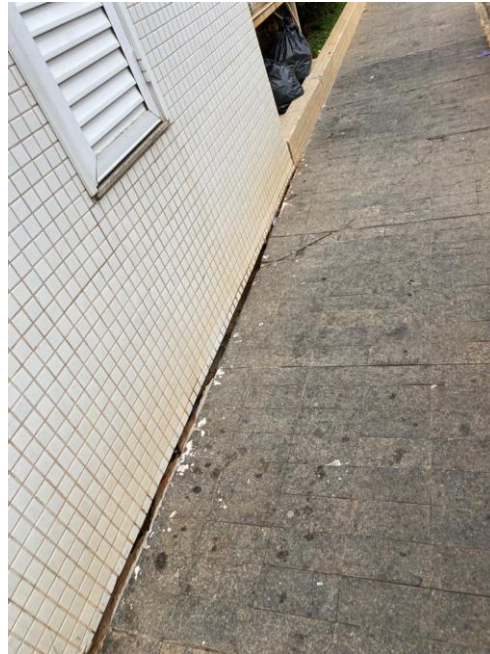
***prédio vizinho: fenda entre calçada e muro***
