TRIBUNAL REGIONAL DO TRABALHO – 3ª REGIÃO
Secretaria de Engenharia

COMUNICAÇÃO INTERNA N. SENG/040/2025

Segue relatório técnico sobre a estrutura do imóvel sede do TRT na cidade de Pouso Alegre – av. Cel. Armando Rubens Storino – 2715 – Residencial Santa Rita.

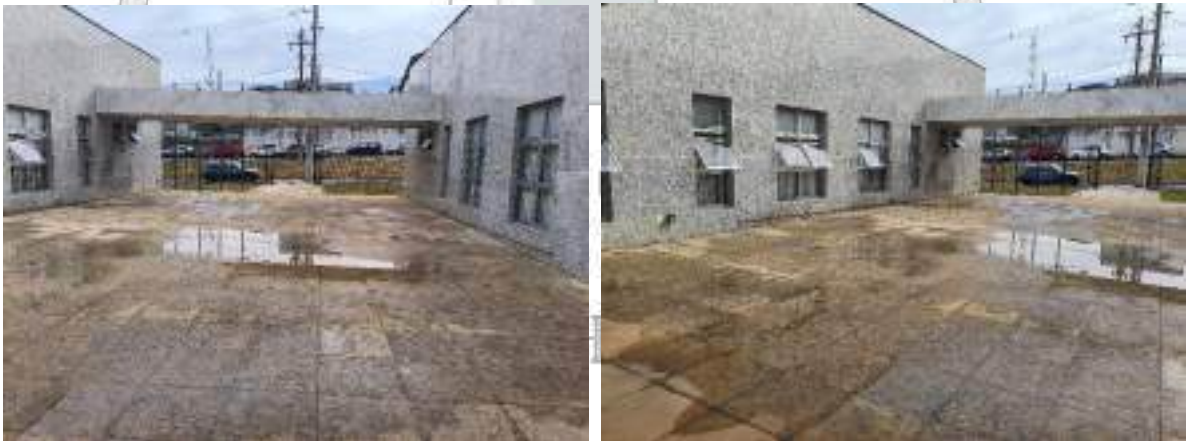
Além disso, foi identificado o empoçamento de águas pluviais acima das lajes L4A e L5A, sem a existência de um sistema de drenagem adequado. Essa água está infiltrando na estrutura objeto deste laudo, agravando o risco de danos aos elementos estruturais e potencializando os problemas já observados. (Imagem 3 e 4)

Imagem 3 e 4: Empoçamento de águas pluviais L4A e L5A. Fonte autor

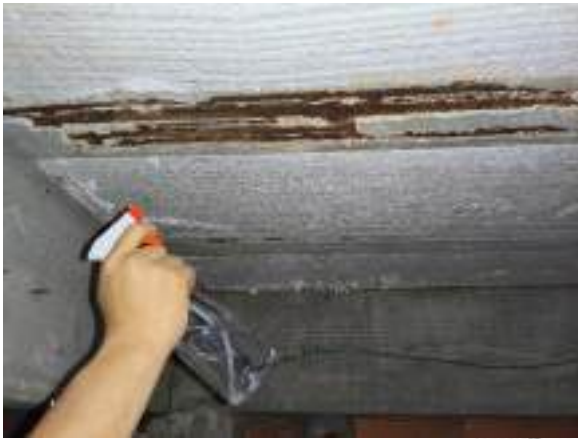
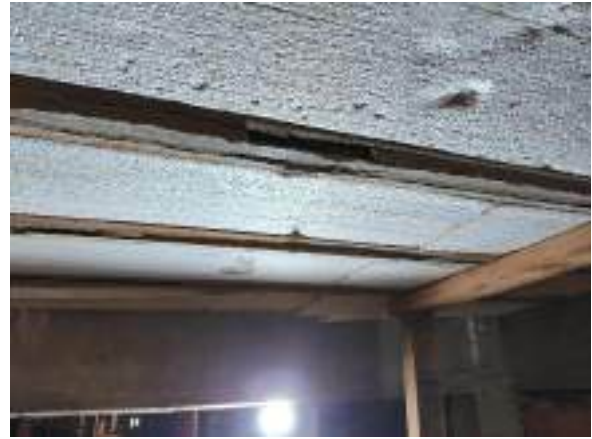
Em áreas com deslocamento de concreto nas vigotas, o estado de deterioração é tão avançado que não é possível mensurar com exatidão as aberturas de fissuras, prejudicando a avaliação quantitativa neste momento. Conforme pode ser visto na imagens 11 e 12

Imagens 11 e 12: Exemplo Laje: L50. Fonte autor

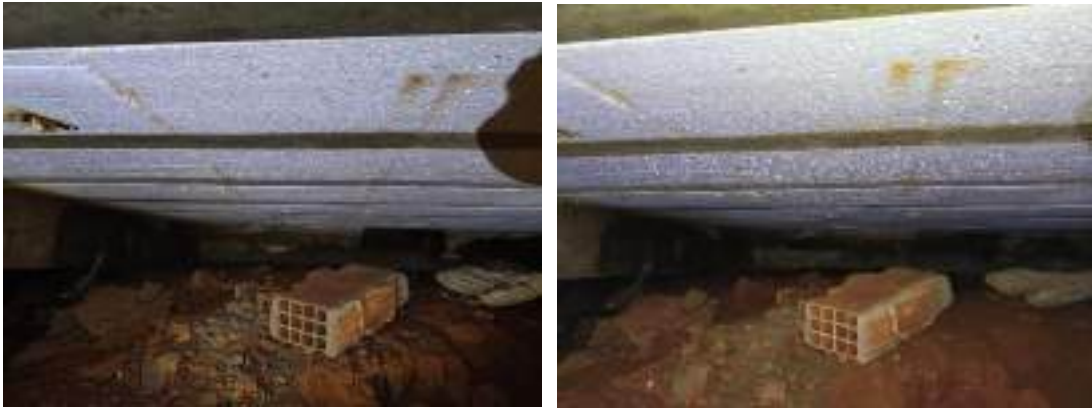
- Presença de fissuras e trincas em elementos estruturais, deformações excessivas de elementos estruturais como vigas e lajes, além de armaduras expostas com presença de corrosão em elementos estruturais;
- Sinais de sobrecarga em lajes, vigas e pilares;
- Escoramento recomendado na visita anterior foi realizado em todas as lajes com patologias e deformações excessivas;
- Foi constatado que as lajes que apresentam patologias estão devidamente escoradas, garantindo uma segurança temporária à estrutura. Dessa forma, essas lajes podem ser utilizadas, condicionadas à realização de inspeções periódicas, assegurando o monitoramento contínuo da estrutura e a verificação sistemática da eficácia das medidas adotadas.
- Na região das vigas V27 a V37, que compreende as lajes L59, L62, L63 e L73, ainda foram registrada umidade elevada. Visto na imagem 1 e 2, abaixo:

Imagem 1 e 2: Exemplo laje umidade: L63. Fonte autor

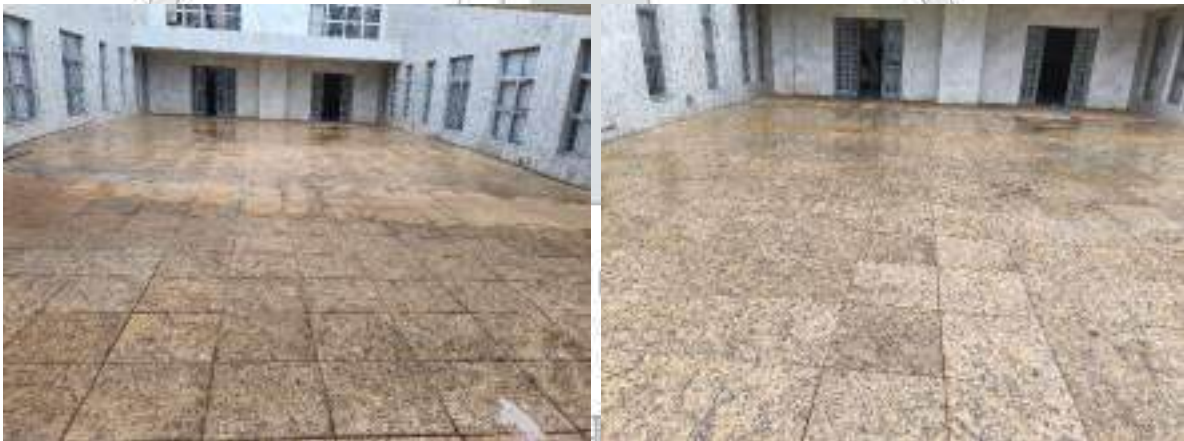
Além disso, foi identificado que o empoçamento de águas pluviais acima das lajes L4A e L5A, persiste, evidenciando a ausência de sistema de drenagem adequado. A água continua a infiltrar na estrutura, agravando o risco de danos aos elementos estruturais e potencializando os problemas previamente identificados. (Imagem 3 e 4)

Imagem 3 e 4: Empoçamento de águas pluviais L4A e L5A. Fonte autor

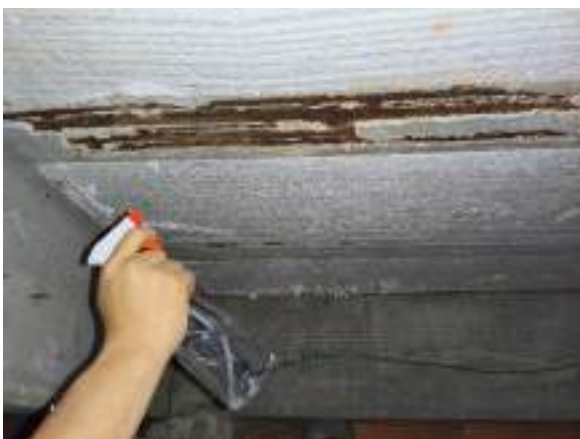
Em áreas com deslocamento de concreto nas vigotas, o estado de deterioração é tão avançado que não é possível mensurar com exatidão as aberturas de fissuras, prejudicando a avaliação quantitativa neste momento. Conforme pode ser visto na imagens 11 e 12

Imagens 11 e 12: Exemplo Laje: L50. Fonte autor

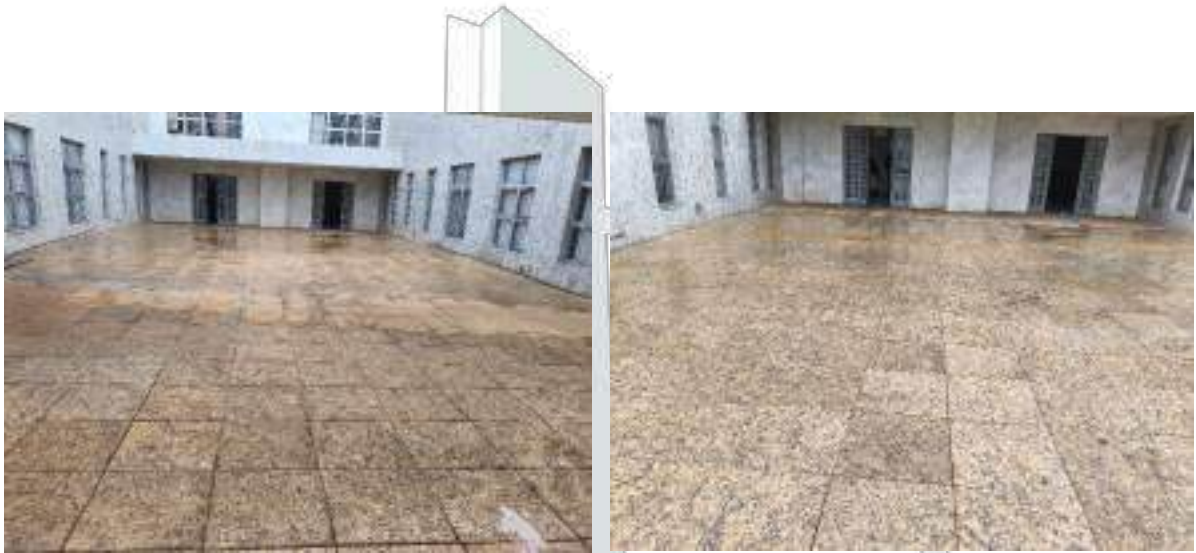
Além disso, o empoçamento de águas pluviais sobre as lajes L4A e L5A já havia sido identificado em inspeções anteriores, permanecendo inalterado nesta visita. Observa-se que, até o momento, não foram adotadas medidas corretivas ou a instalação de um sistema de drenagem eficiente para solucionar a questão. A permanência dessa condição continua favorecendo a infiltração nos elementos estruturais inferiores, potencializando os problemas previamente identificados, elevando o risco de comprometimento da durabilidade e estabilidade da estrutura. (Imagem 1 e 2)

Imagem 1 e 2: Empoçamento de águas pluviais L4A e L5A. Fonte autor

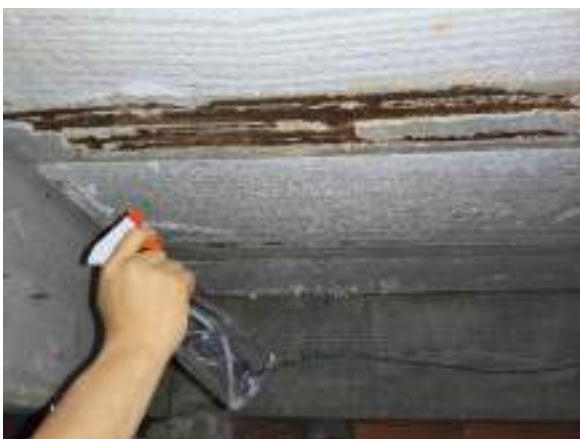
Em áreas com deslocamento de concreto nas vigotas, o estado de deterioração é tão avançado que não é possível mensurar com exatidão as aberturas de fissuras, prejudicando a avaliação quantitativa neste momento. Conforme pode ser visto na imagens 11 e 12.

Imagens 11 e 12: Exemplo Laje: L50. Fonte autor

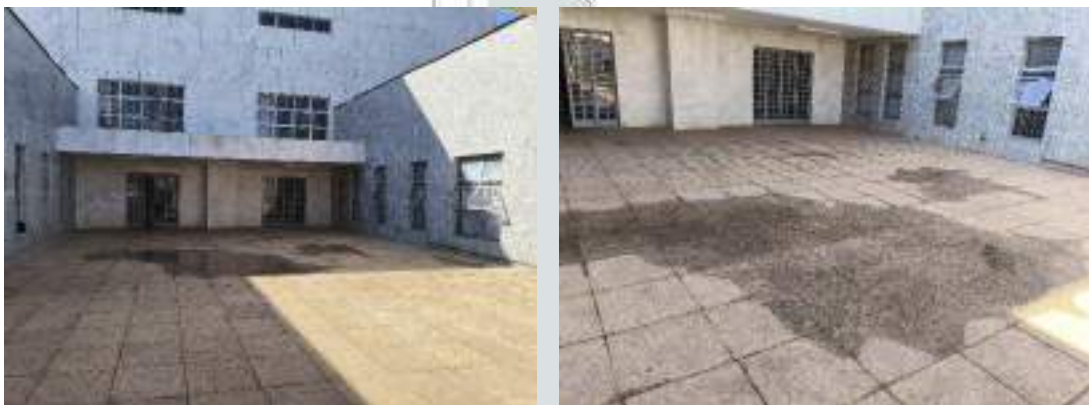
Além disso, o empoçamento de águas pluviais sobre as lajes L4A e L5A já havia sido identificado em inspeções anteriores, permanecendo inalterado nesta visita. Nesta data, observou-se novamente a presença de empoçamentos, em decorrência da precipitação ocorrida no dia anterior. Consta-se que, até o momento, não foram adotadas medidas corretivas ou a instalação de um sistema de drenagem eficiente para solucionar a questão. A permanência dessa condição continua favorecendo a infiltração nos elementos estruturais inferiores, potencializando os problemas previamente identificados e elevando o risco de comprometimento da durabilidade e estabilidade da estrutura. (Imagem 1 e 2)

Imagem 1 e 2: Empoçamento de águas pluviais L4A e L5A. Fonte autor

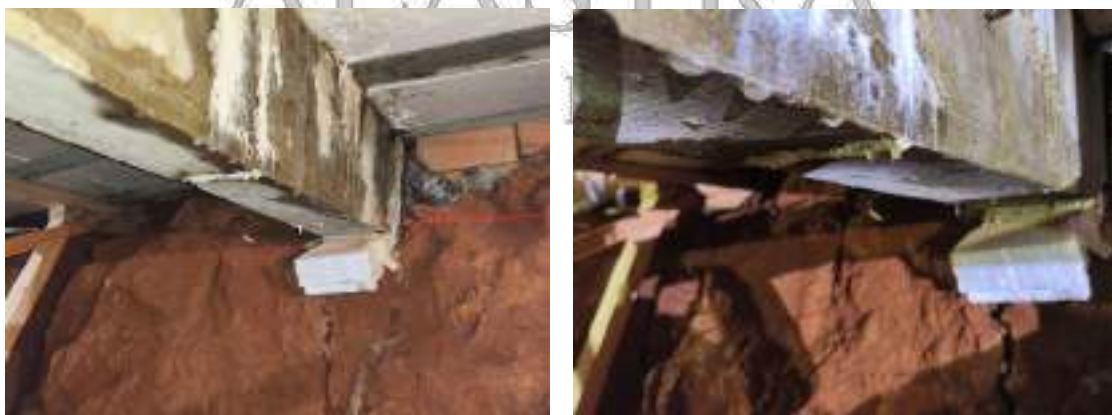
Ressalta-se que a água acumulada sobre as lajes infiltra-se para os elementos estruturais inferiores, causando danos nas vigas e demais componentes. As imagens a seguir demonstram claramente essa infiltração resultante da ausência de um sistema de drenagem adequado.

Imagem 3 e 4: Infiltração de Águas pluviais em elementos estruturais. Fonte autor

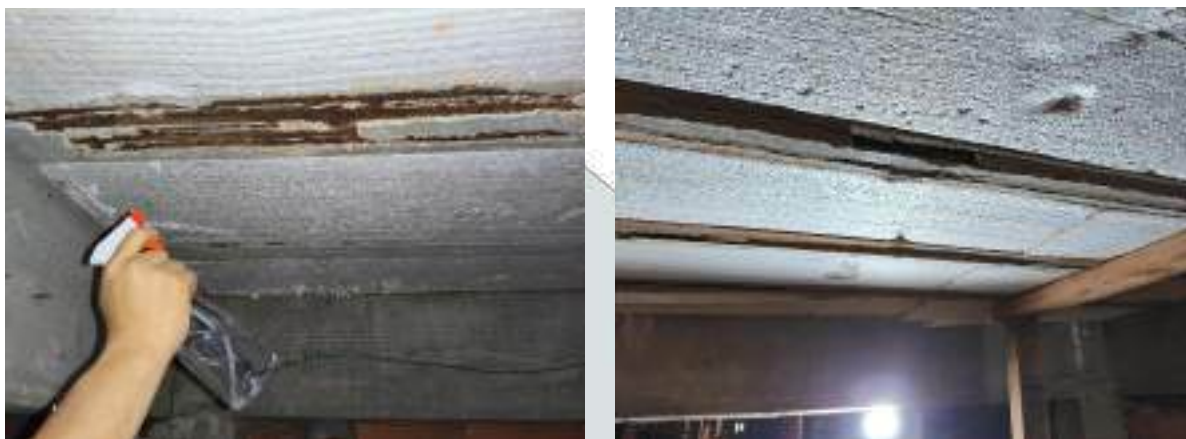
Em áreas com deslocamento de concreto nas vigotas, o estado de deterioração é tão avançado que não é possível mensurar com exatidão as aberturas de fissuras, prejudicando a avaliação quantitativa neste momento. Conforme pode ser visto na imagens 13 e 14.

Imagens 13 e 14: Exemplo Laje: L50. Fonte autor

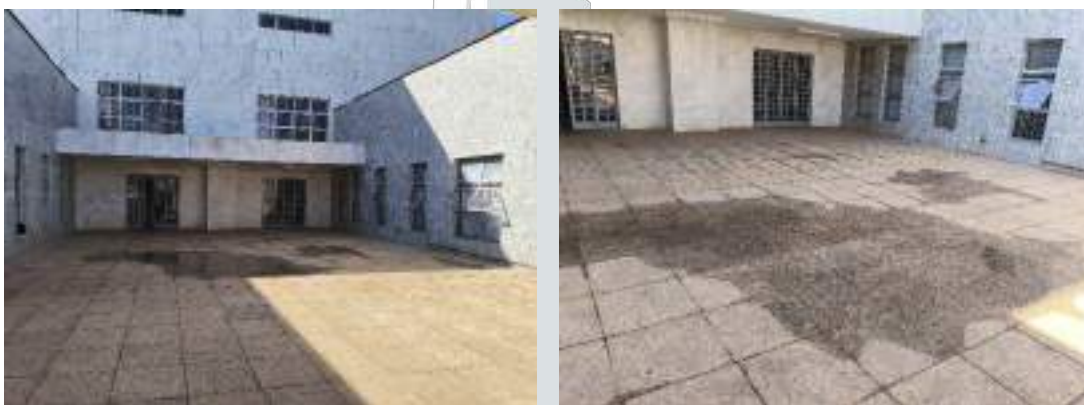
Além disso, o empoçamento de águas pluviais sobre as lajes L4A e L5A já havia sido identificado em inspeções anteriores, permanecendo inalterado nesta visita. Embora nesta data não tenha sido possível observar a presença de empoçamentos — possivelmente pela ausência de precipitação recente — constata-se que, até o momento, não foram adotadas medidas corretivas ou a instalação de um sistema de drenagem eficiente para solucionar a questão. A permanência dessa condição continua favorecendo a infiltração nos elementos estruturais inferiores, potencializando os problemas previamente identificados e elevando o risco de comprometimento da durabilidade e estabilidade da estrutura. (Imagem 1 e 2 – visita anterior)

Imagem 1 e 2 - visita anterior: Empoçamento de águas pluviais L4A e L5A. Fonte autor

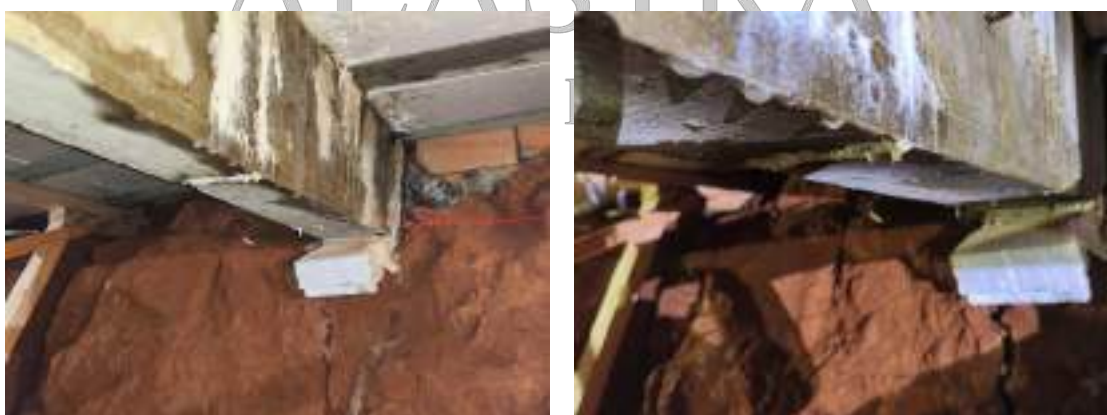
Ressalta-se que a água acumulada sobre as lajes infiltra-se para os elementos estruturais inferiores, causando danos nas vigas e demais componentes. As imagens a seguir demonstram claramente essa infiltração resultante da ausência de um sistema de drenagem adequado.

Imagem 3 e 4 (visita anterior): Infiltração de Águas pluviais em elementos estruturais. Fonte autor

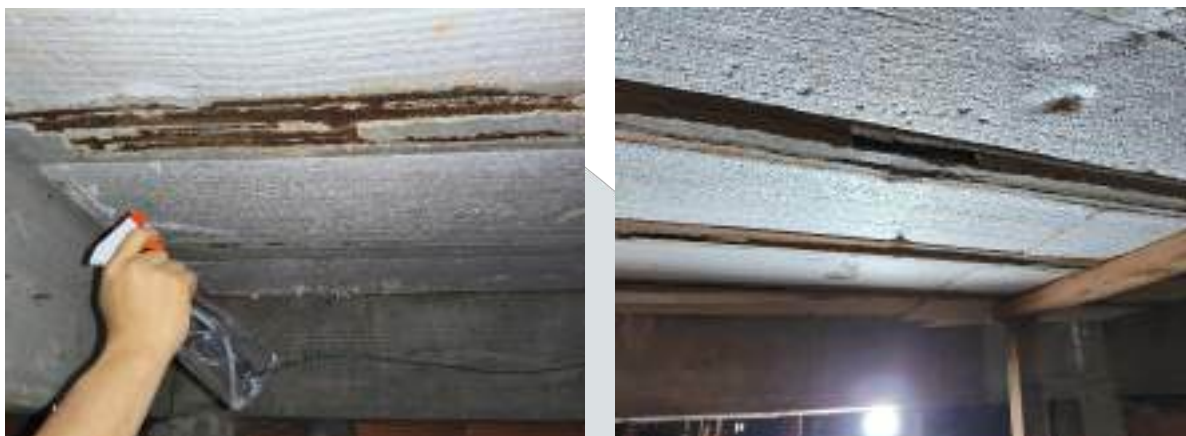
Em áreas com deslocamento de concreto nas vigotas, o estado de deterioração é tão avançado que não é possível mensurar com exatidão as aberturas de fissuras, prejudicando a avaliação quantitativa neste momento. Conforme pode ser visto na imagens 13 e 14.

Imagens 13 e 14: Exemplo Laje: L50. Fonte autor

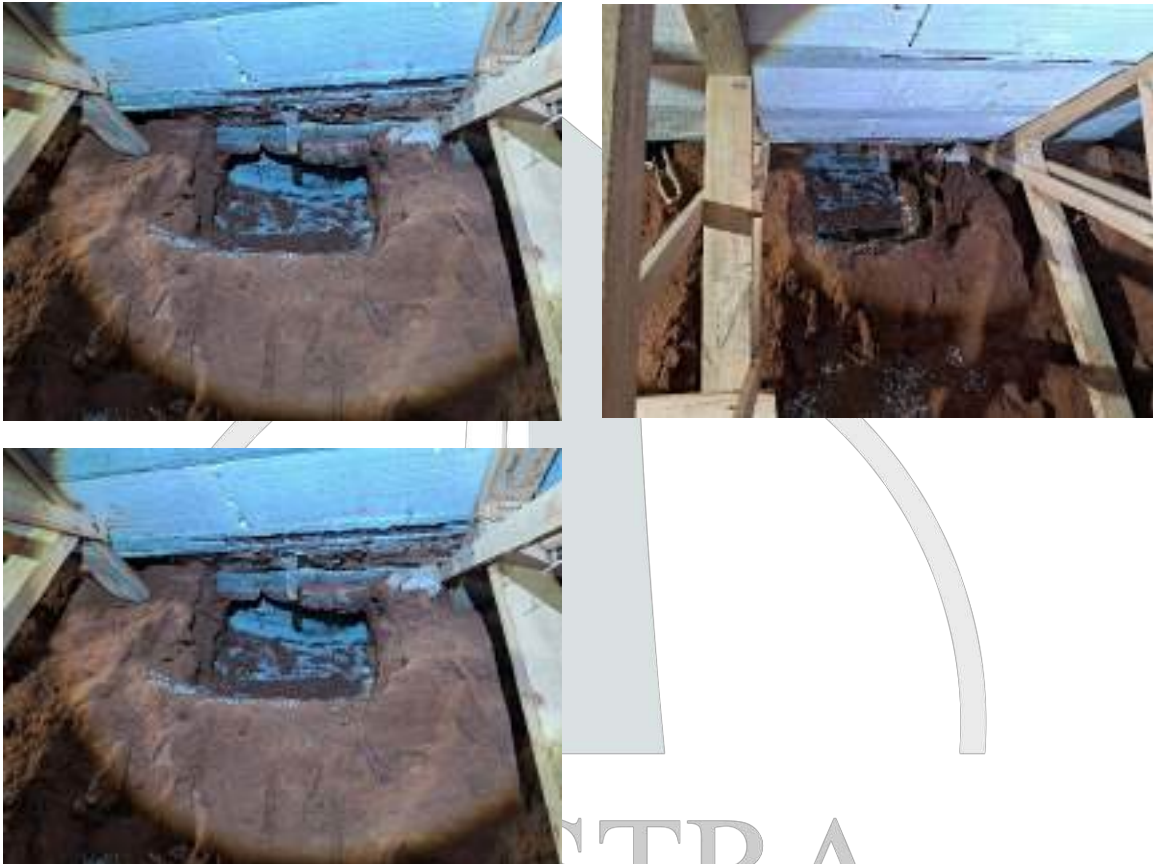
As imagens (fotos 1,2 e 3) obtidas na visita evidenciam o apoio direto do concreto sobre o solo, com indícios de umidade, fissuração e pequenas erosões superficiais, reforçando a necessidade de medidas imediatas de drenagem superficial.

Fotos 1,2 e 3: escavação apoio L5A. Fonte Autor

Com a ausência de drenagem eficiente, a infiltração de águas pluviais intensifica a erosão e reduz a coesão do solo, aumentando o risco de recalques diferenciais e perda de suporte.

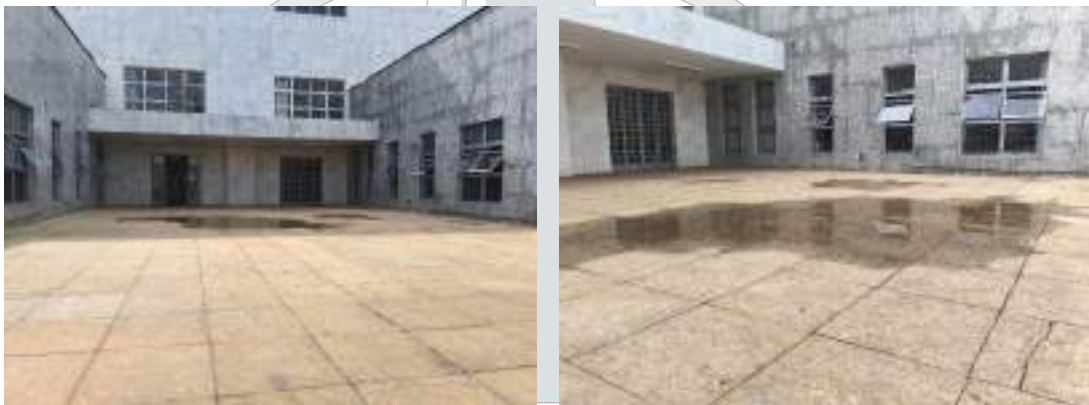
Além disso, o empoçamento de águas pluviais sobre as lajes L4A e L5A já havia sido identificado em inspeções anteriores, permanecendo inalterado nesta visita. Nesta data, observou-se novamente a presença de empoçamentos, em decorrência da precipitação ocorrida no dia anterior constata-se que, até o momento, não foram adotadas medidas corretivas ou a instalação de um sistema de drenagem eficiente para solucionar a questão. A permanência dessa condição continua favorecendo a infiltração nos elementos estruturais inferiores, potencializando os problemas previamente identificados e elevando o risco de comprometimento da durabilidade e estabilidade da estrutura. (Imagem 1 e 2)

Imagem 1 e 2 Nesta data: Empoçamento de águas pluviais L4A e L5A. Fonte autor

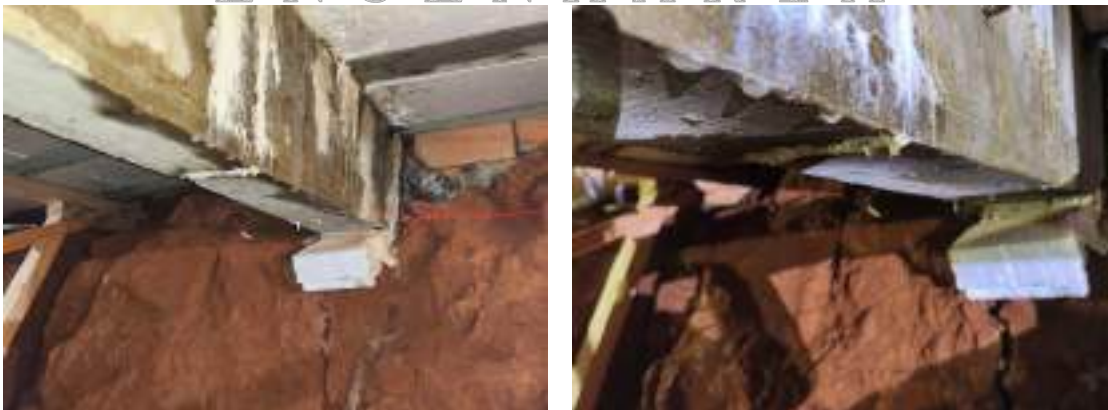
Ressalta-se que a água acumulada sobre as lajes infiltra-se para os elementos estruturais inferiores, causando danos nas vigas e demais componentes. As imagens a seguir demonstram claramente essa infiltração resultante da ausência de um sistema de drenagem adequado.

Imagem 3 e 4 (visita anterior): Infiltração de Águas pluviais em elementos estruturais. Fonte autor

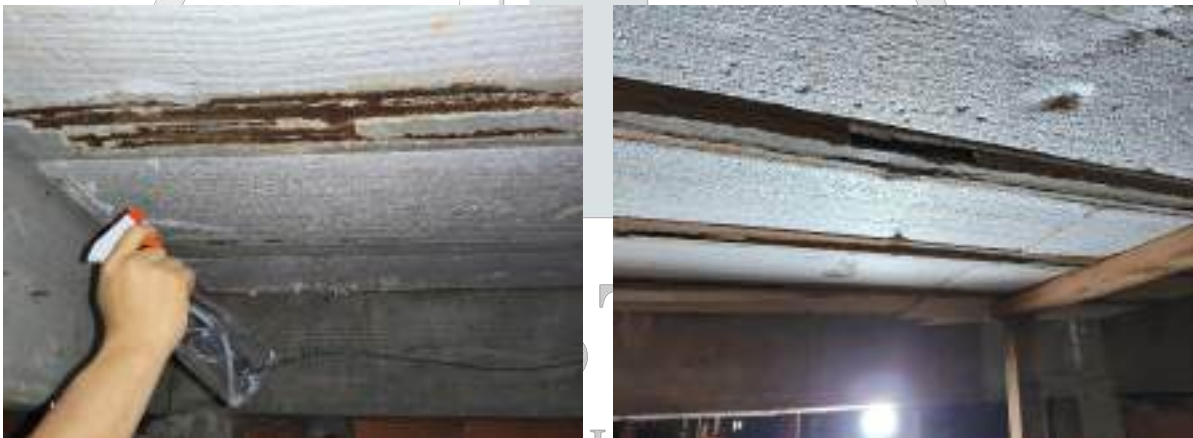
Em áreas com deslocamento de concreto nas vigotas, o estado de deterioração é tão avançado que não é possível mensurar com exatidão as aberturas de fissuras, prejudicando a avaliação quantitativa neste momento. Conforme pode ser visto na imagens 13 e 14.

Imagens 13 e 14: Exemplo Laje: L50. Fonte autor

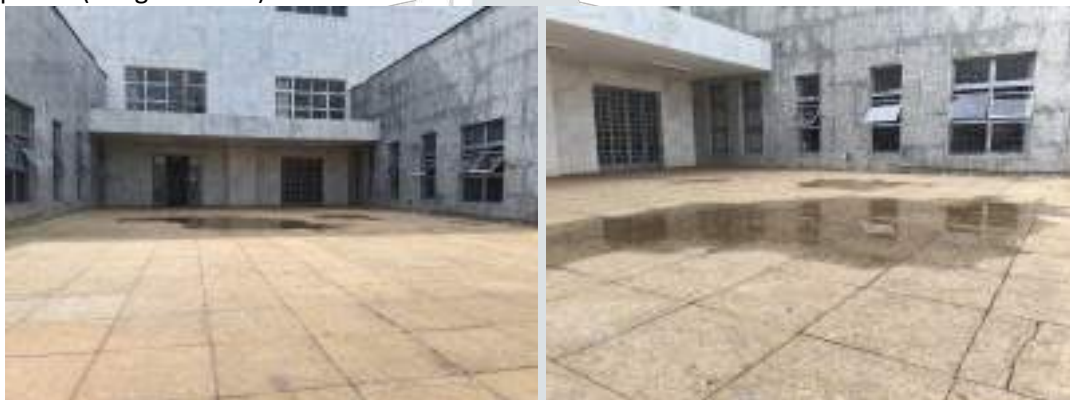
A permanência dessa condição continua favorecendo a infiltração nos elementos estruturais inferiores, mantendo o mesmo padrão de deterioração anteriormente identificado e contribuindo para o avanço dos danos nas vigas e demais componentes da estrutura. As imagens a seguir demonstram tais empoçamentos, resultantes da ausência de um sistema de drenagem adequado. (Imagem 1 e 2)

Imagem 1 e 2 (dia 05/11/2025): Empoçamento de águas pluviais L4A e L5A. Fonte autor

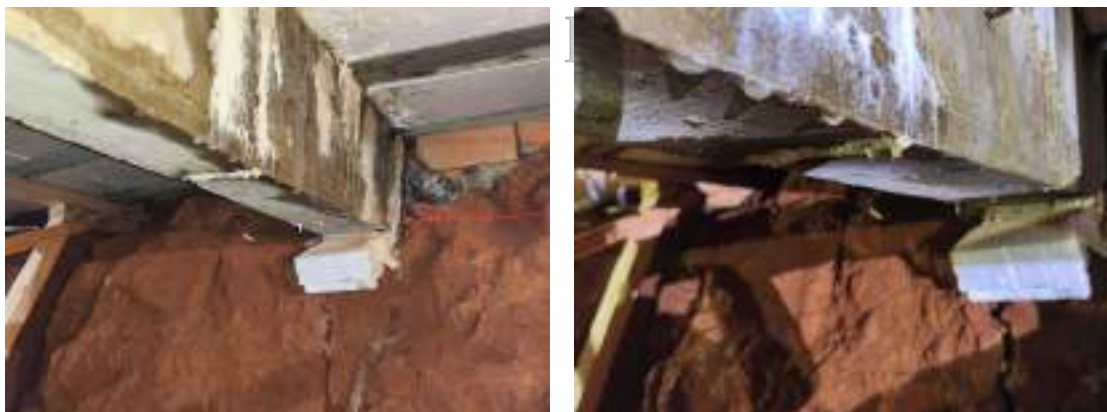
Imagem 3 e 4 (visitas anteriores): Infiltração de Águas pluviais em elementos estruturais. Fonte autor

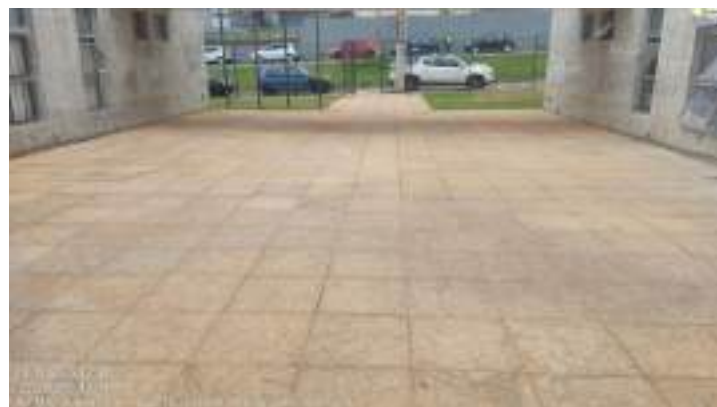
Figura 2 – Laje com risco.

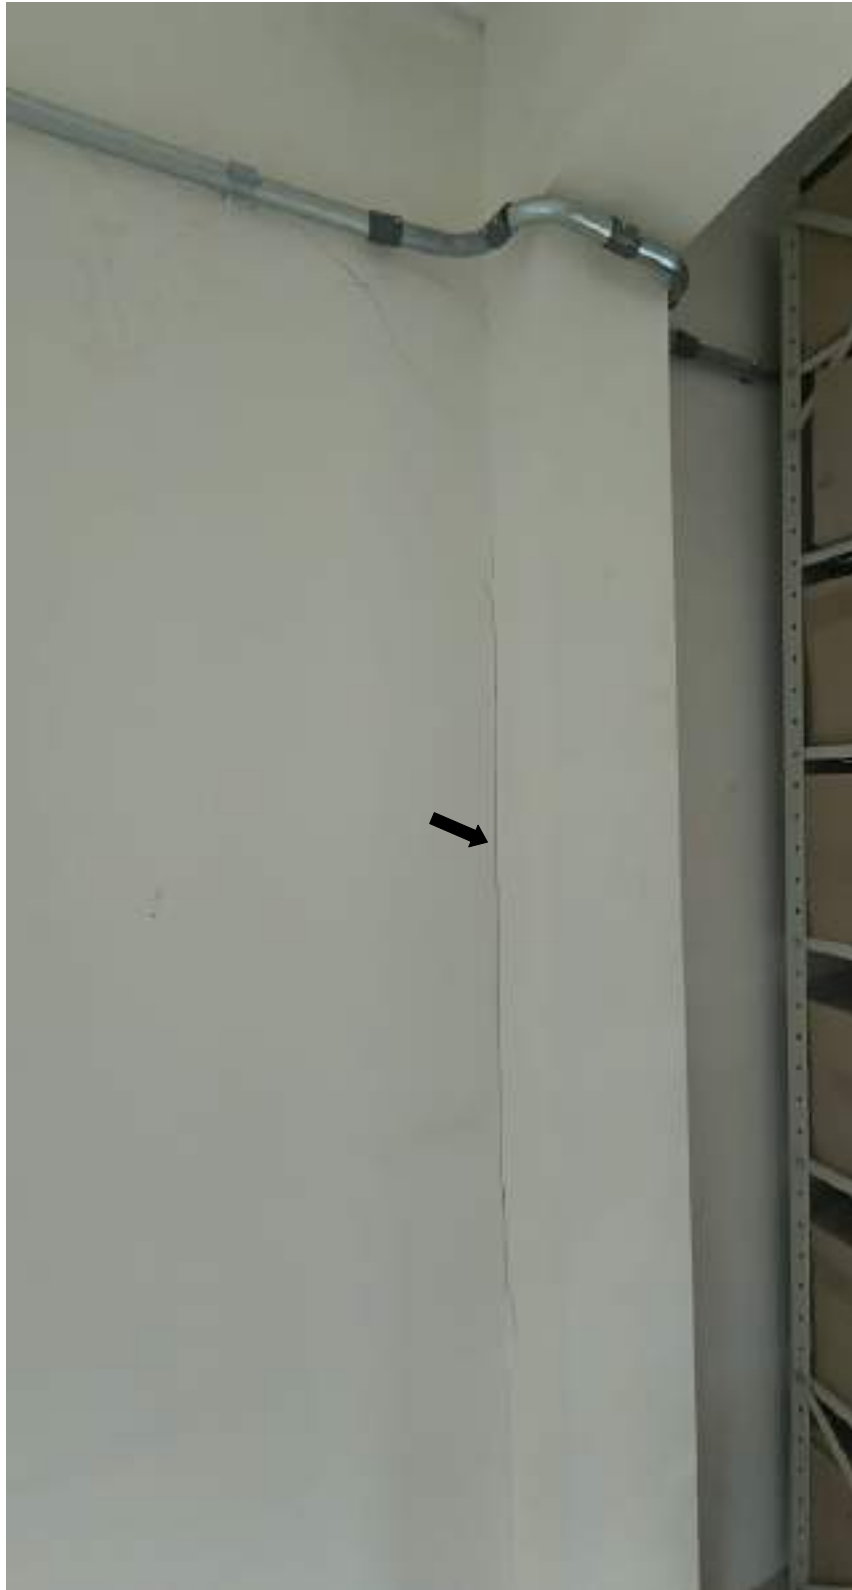
Figura 19 – Trinca na parede da Sala 2.

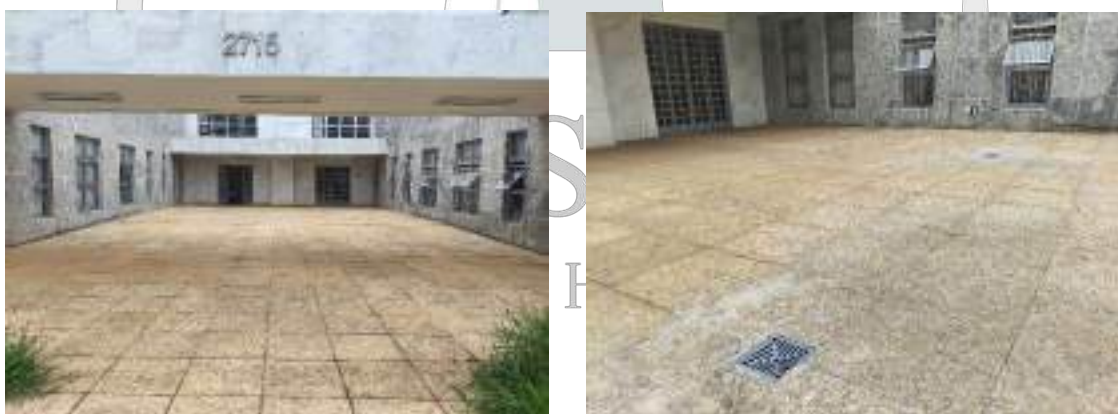
Imagem 1 e 2 (dia 07/01/2025): Sistema provisório captação água nas lajes L4A e L5A. Fonte autor

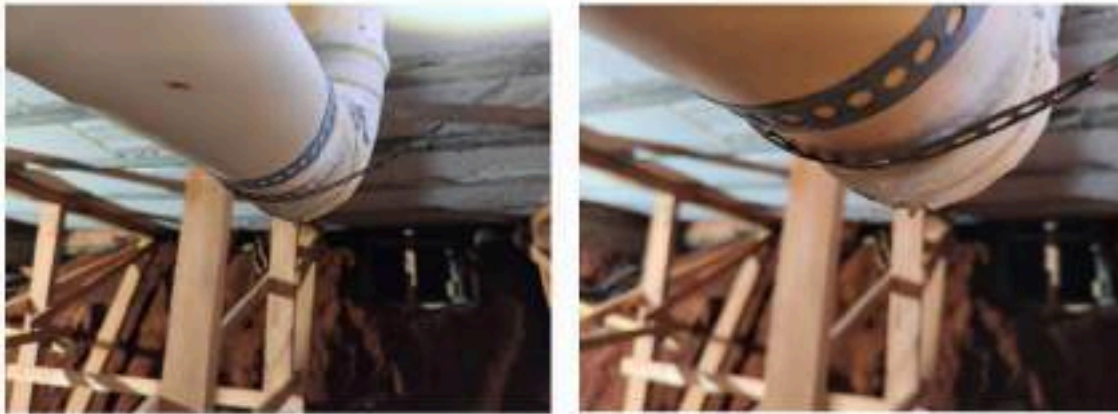
Imagem 3 e 4 (dia 06/02/2026): escoamento de água pela parte externa dos tubos. Fonte autor

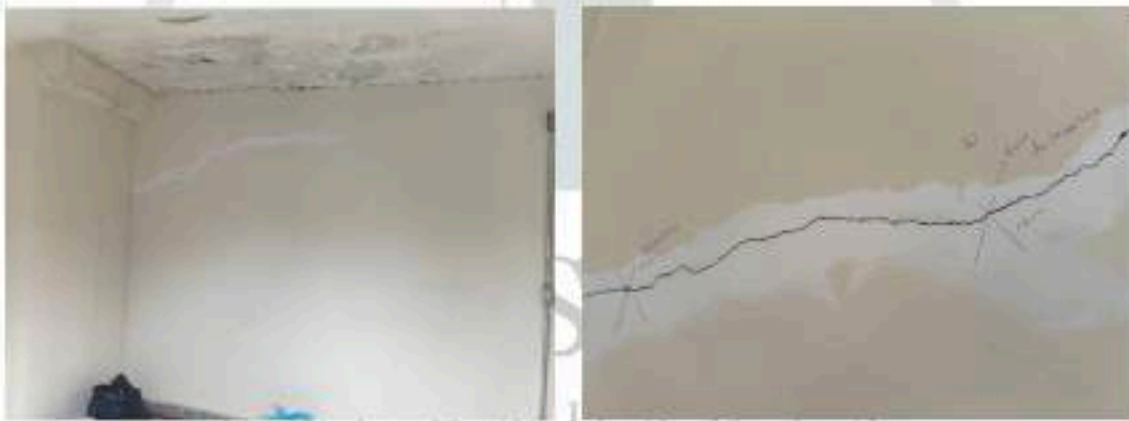
Imagem 5 e 6 (dia 06/02/2026): Nova fissura identificada fora do objeto principal do monitoramento. Fonte autor

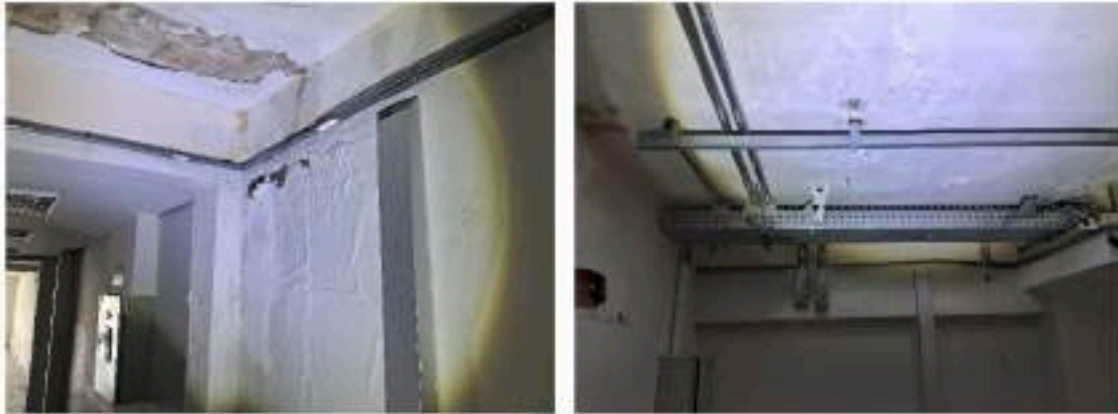
Imagem 07 e 08 (dia 06/02/2026): diversos pontos com infiltração, fora do objeto estrutural principal. Fonte autor

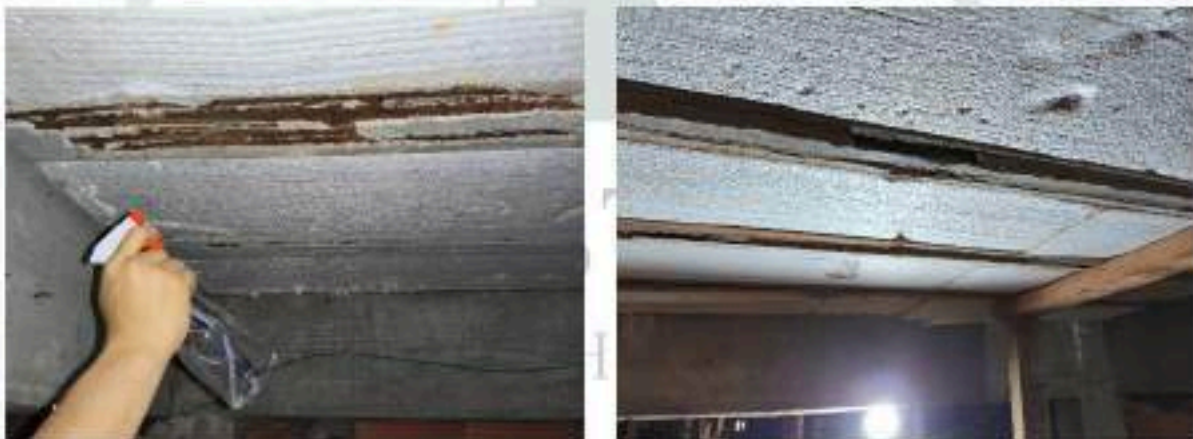
Imagens 15 e 16 As lajes L4A e L5A permanecem com histórico de infiltrações associadas à deficiência de drenagem, reforçando a necessidade de correção adequada do sistema de captação e vedação das tubulações instaladas: Exemplo Laje: L50. Fonte autor

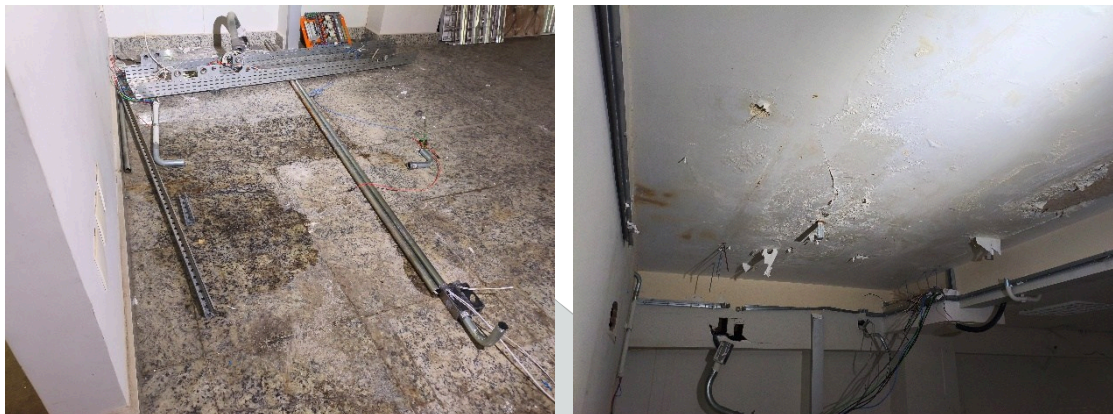
Imagem 07 e 08 (dia 10/03/2026): diversos pontos com infiltração, fora do objeto estrutural principal. Fonte autor

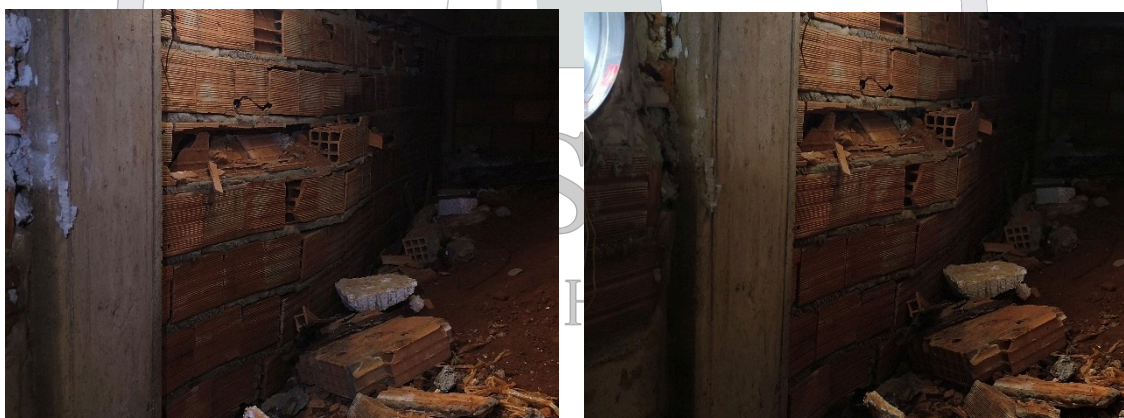
Imagem 09 e 10 (dia 10/03/2026): Alvenaria para contenção de solo com patologias. Fonte autor

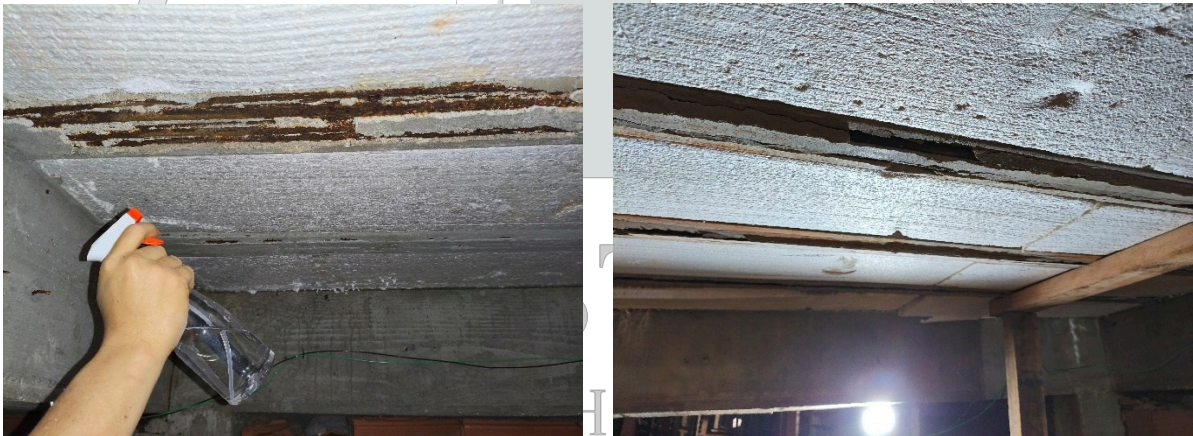
Imagens 19 e 20 As lajes L4A e L5A permanecem com histórico de infiltrações associadas à deficiência de drenagem, reforçando a necessidade de correção adequada do sistema de captação e vedação das tubulações instaladas: Exemplo Laje: L50. Fonte autor

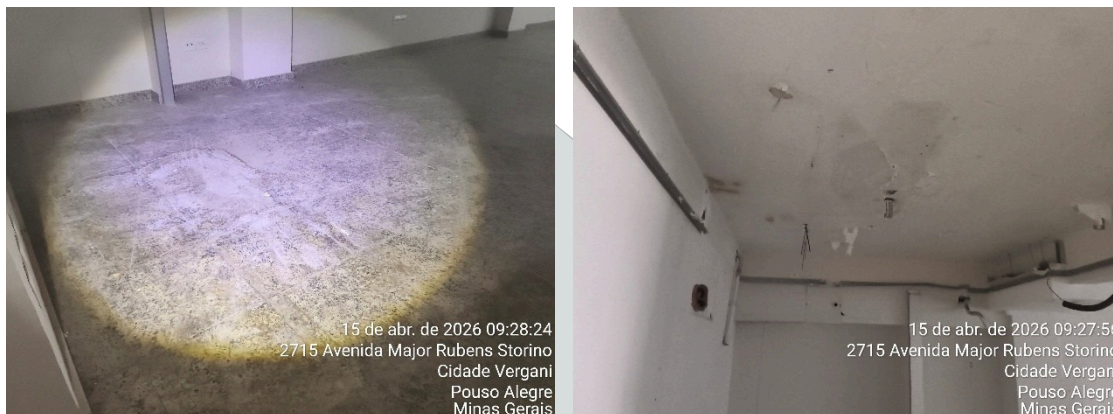
Imagem 07 e 08 (dia 15/04/2026): diversos pontos onde havia infiltração, fora do objeto estrutural principal constatado em visitas anteriores. Fonte autor

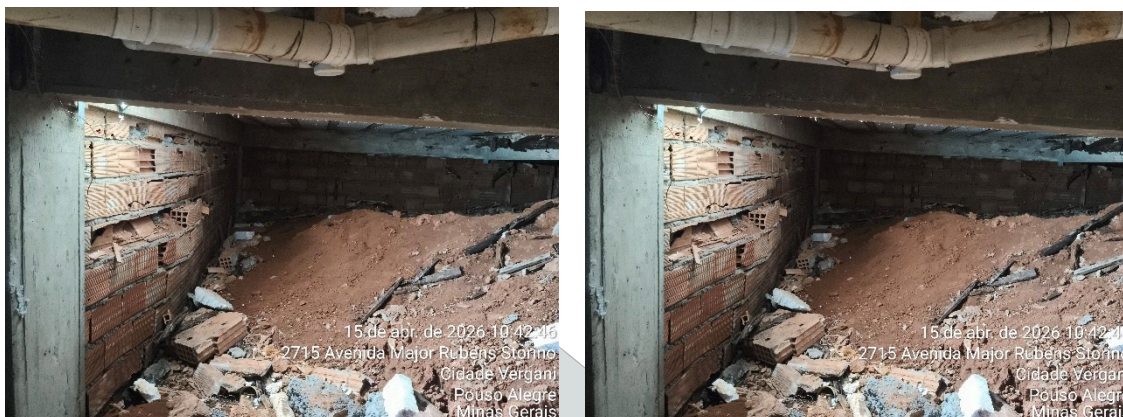
Imagem 09 e 10 (dia 15/04/2026): Alvenaria para contenção de solo com patologias. Fonte autor

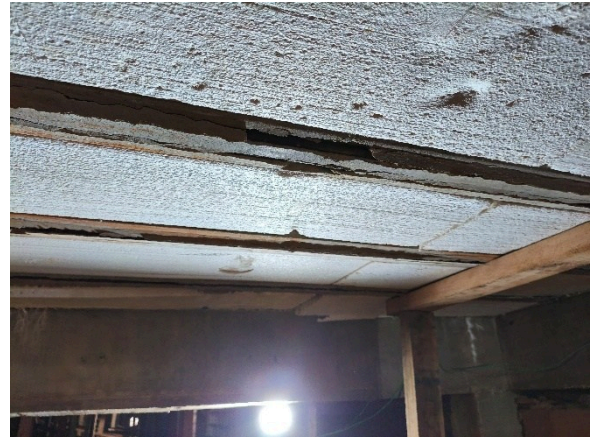
Imagens 19 e 20 As lajes L4A e L5A permanecem com histórico de infiltrações associadas à deficiência de drenagem, reforçando a necessidade de correção adequada do sistema de captação e vedação das tubulações instaladas: Exemplo Laje: L50. Fonte autor

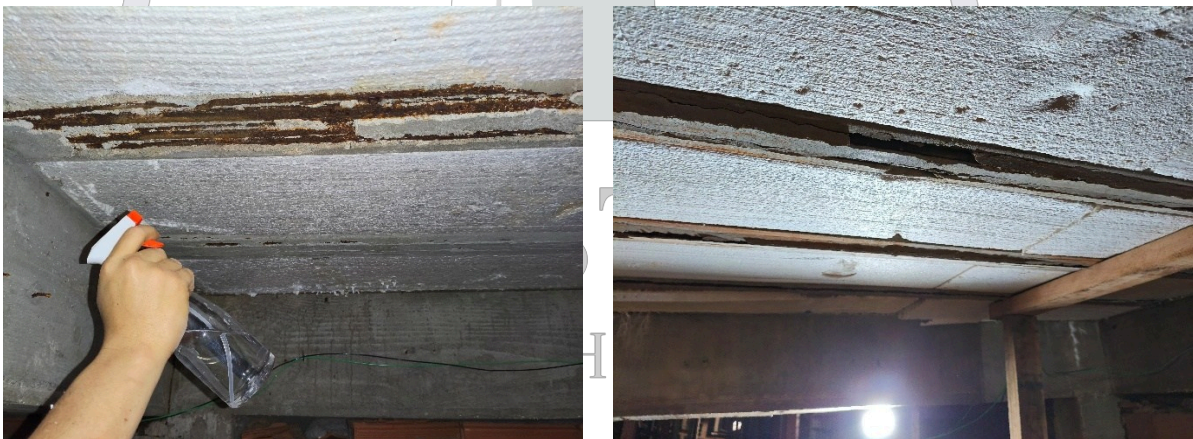
Imagens 19 e 20 As lajes L4A e L5A permanecem com histórico de infiltrações associadas à deficiência de drenagem, reforçando a necessidade de correção adequada do sistema de captação e vedação das tubulações instaladas: Exemplo Laje: L50. Fonte autor
