# FÓRUM DA JUSTIÇA DO TRABALHO DE POUSO ALEGRE

## Anexo 4 - Relatório Fotográfico

O presente relatório fotográfico tem como objetivo registrar as condições observadas no local, com destaque para a identificação de patologias construtivas e a instalação de escoramento provisório adotado como medida preventiva de estabilização.

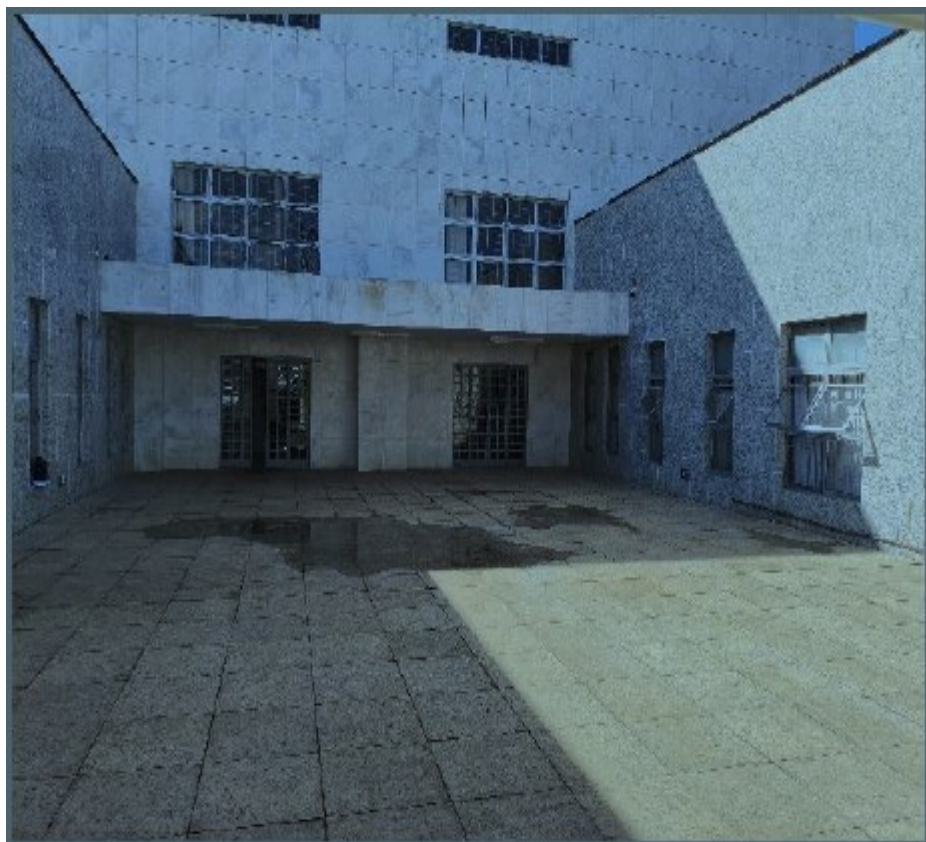
Entrada principal do Fórum – trecho sob o qual se localiza parcialmente a área objeto da contratação.

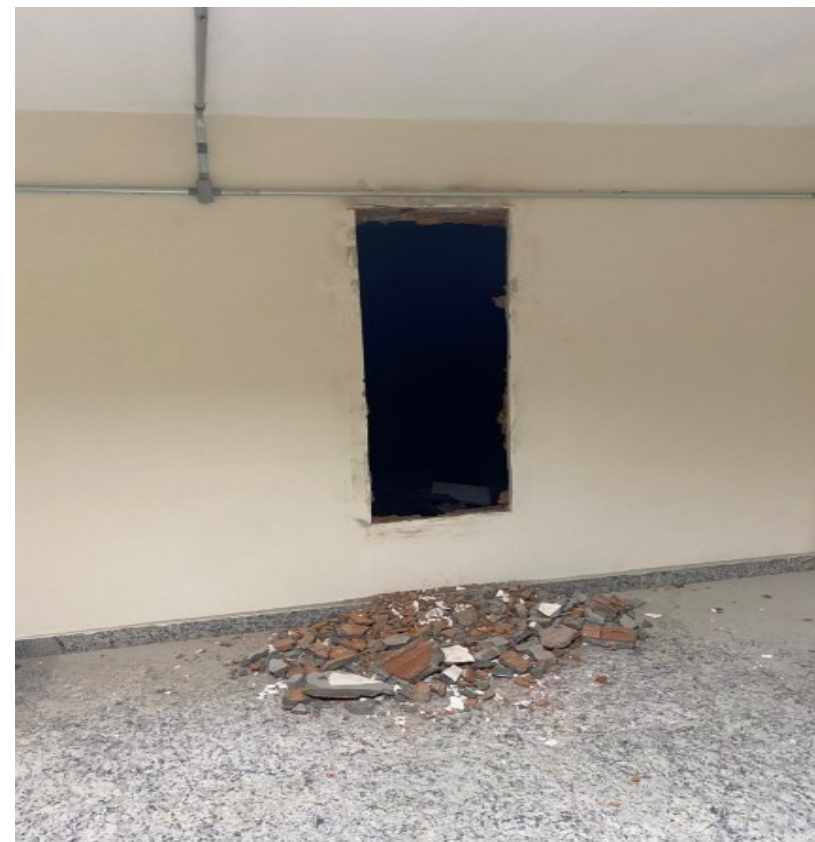
Acesso à área objeto da contratação, realizado por meio da abertura indicada. Atualmente existe uma porta instalada no local

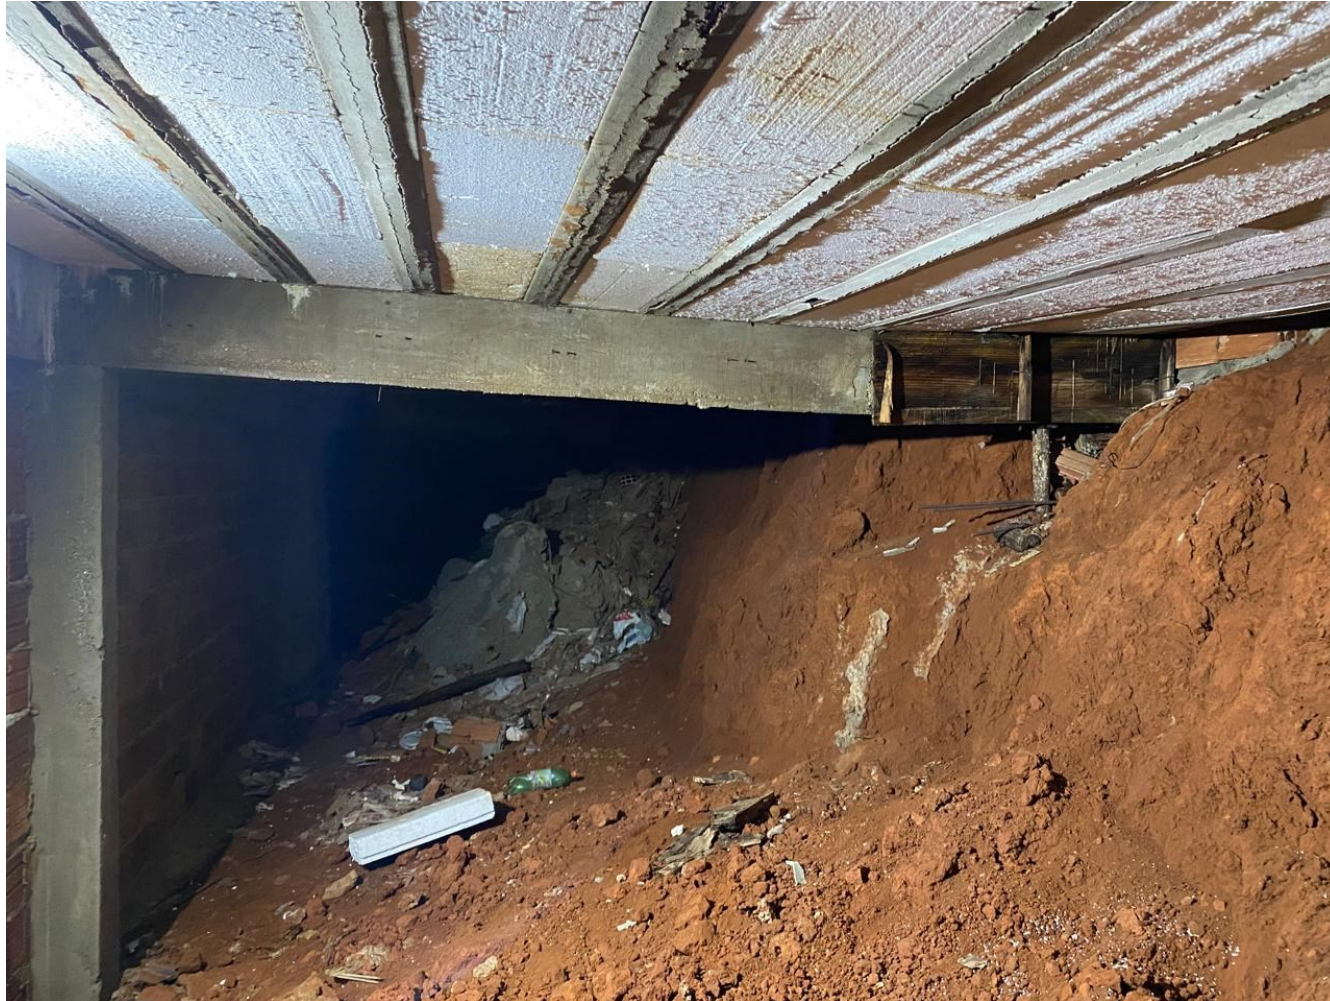
Trecho interno da estrutura  
– situação anterior à  
instalação do escoramento

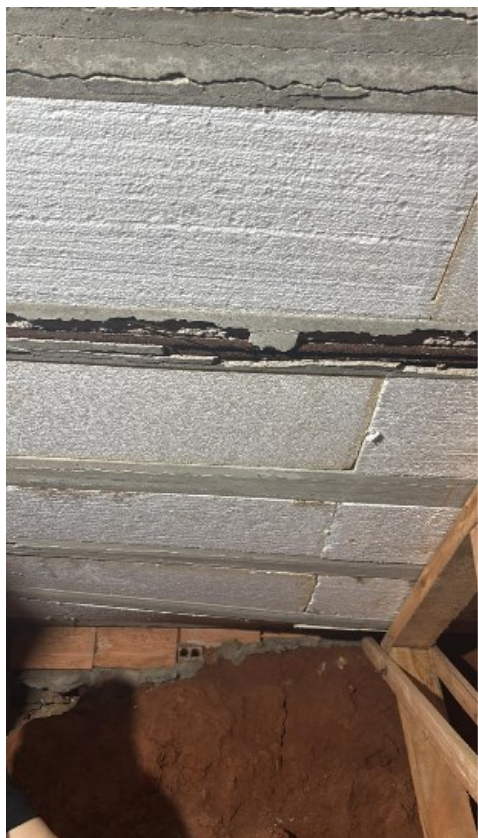
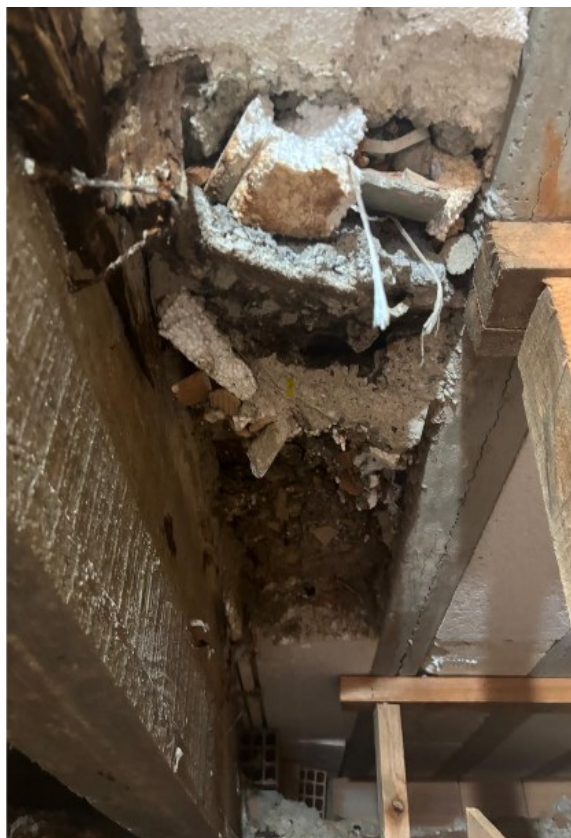
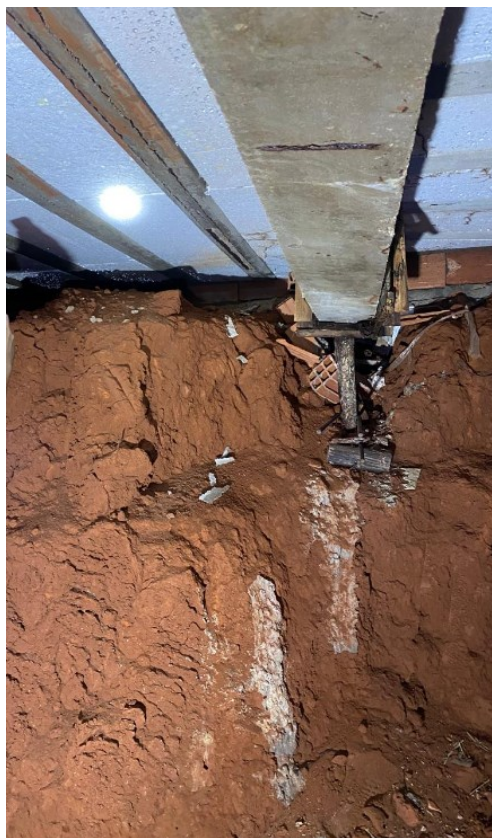
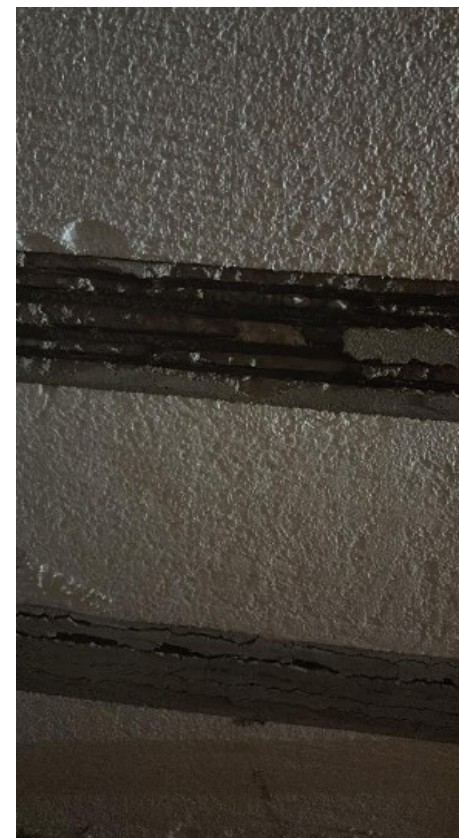
Presença de manifestações patológicas e inconformidades estruturais identificadas no ambiente.

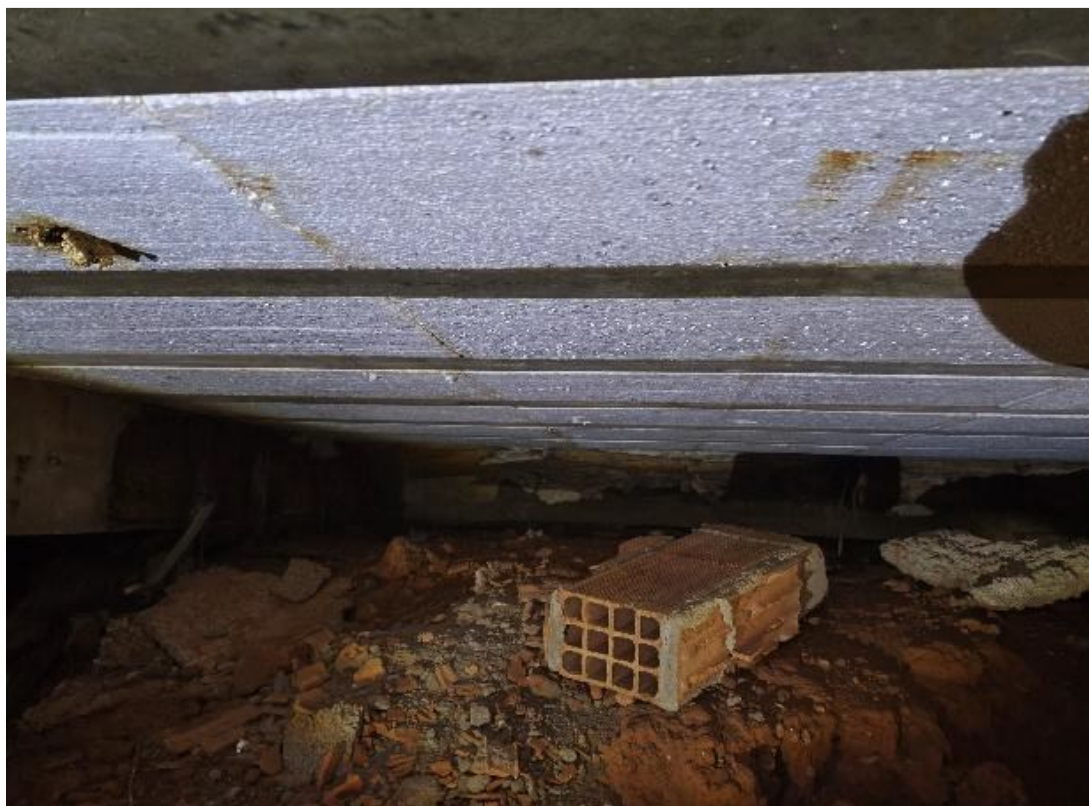
Presença de manifestações patológicas e inconformidades estruturais identificadas no ambiente.

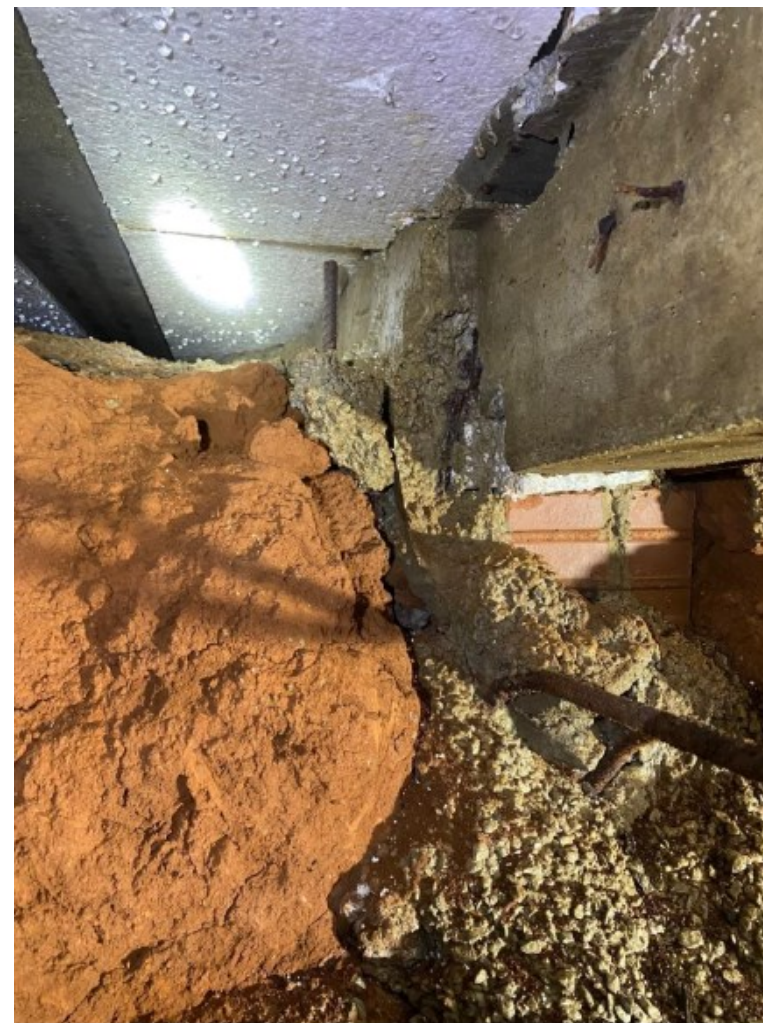
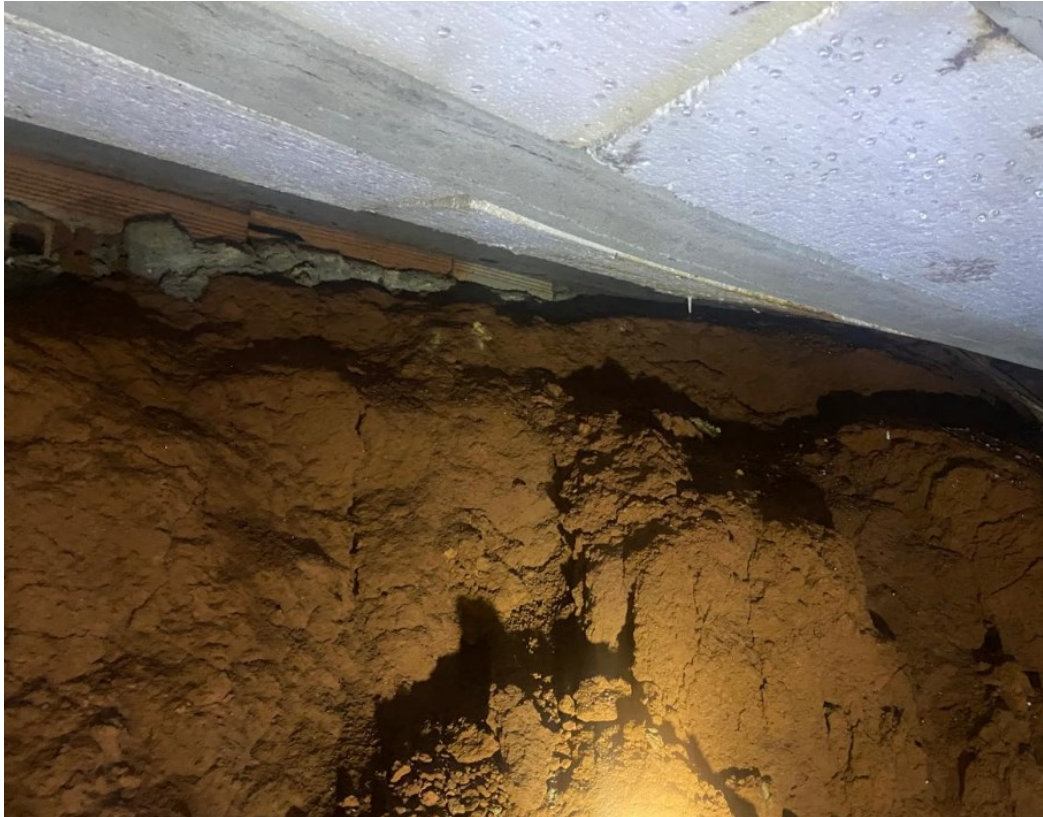
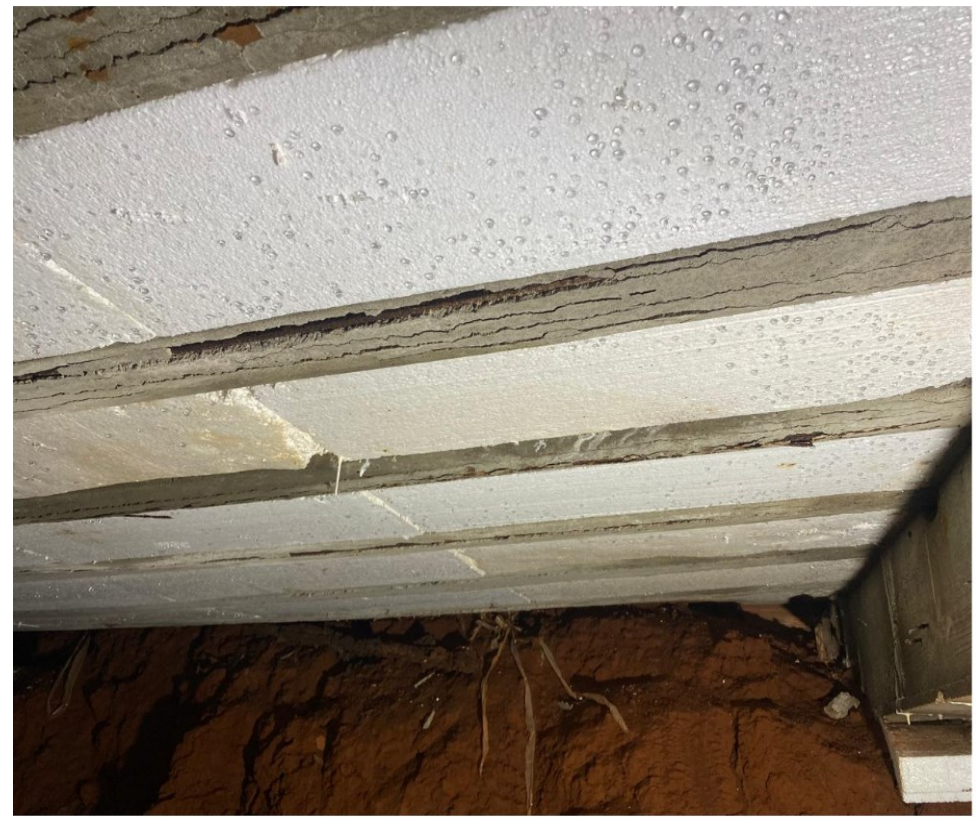
Presença de manifestações patológicas e inconformidades estruturais identificadas no ambiente.

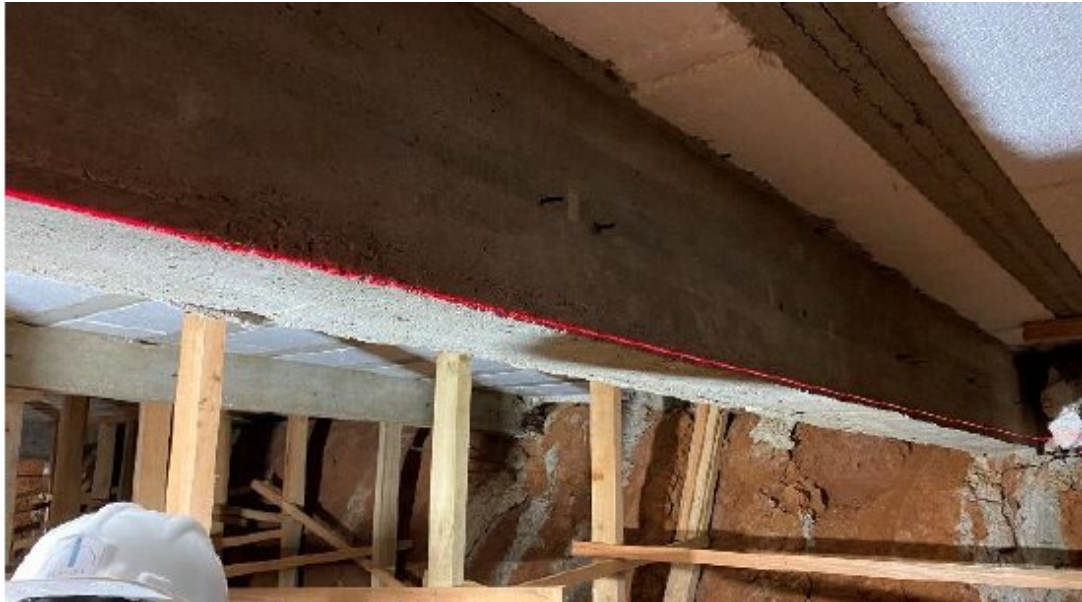
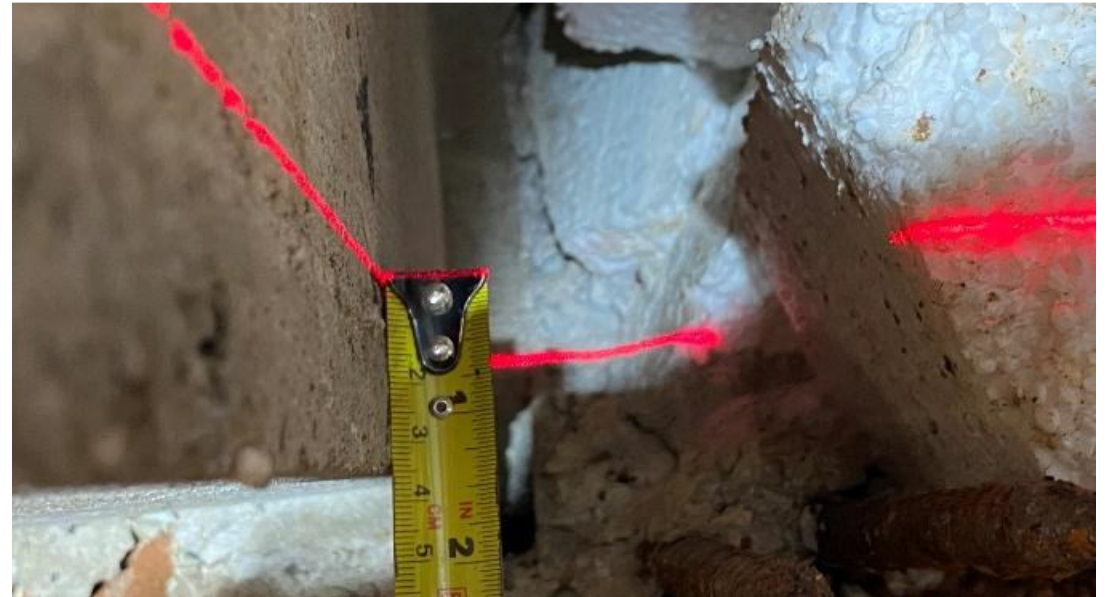
Verificação de flechas nas lajes para avaliação de deformações estruturais.
