LAUDO TÉCNICO ESTRUTURAL DO EDIFÍCIO DO FÓRUM DA JUSTIÇA DO TRABALHO DE ITAJUBÁ

Assunto: Relatório técnico sobre a estabilidade estrutural do imóvel sede do TRT em Itajubá.

Belo Horizonte, 11 de abril de 2022

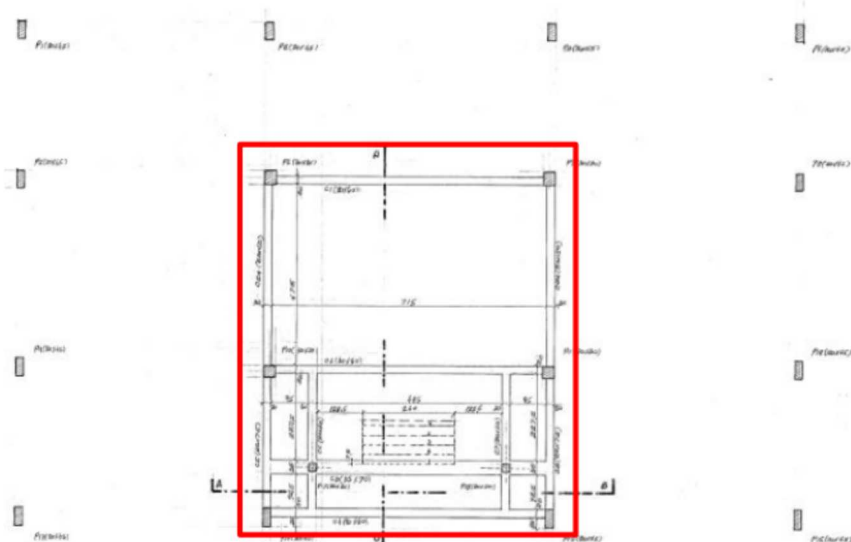
Importante ressaltar que, segundo o histórico do prédio fornecido, originalmente o pavimento térreo seria ocupado somente na área central destacada abaixo. O restante do pavimento não contaria com as alvenarias e salas adicionadas posteriormente.

Figura 1: Área das alvenarias originais no piso térreo. (fonte: ITJ-01VT_PRJ_EX_EST_Terreo-Forma-Cintas_R00_FL02_1987-12-00)

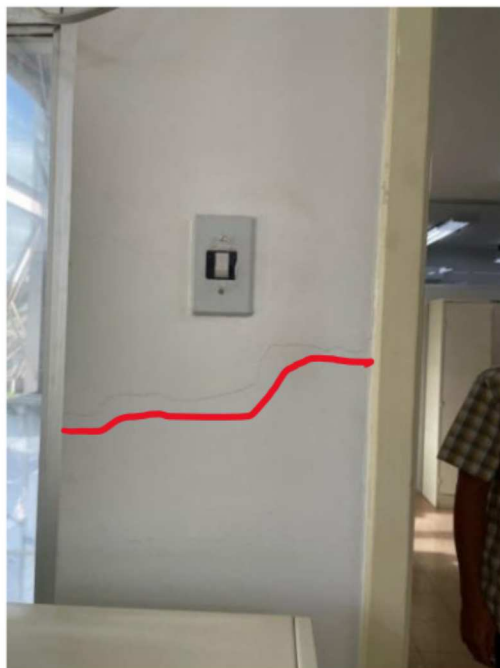
Foto 1: Fissura em alvenaria próxima à fachada possivelmente provocada por movimentação térmica.

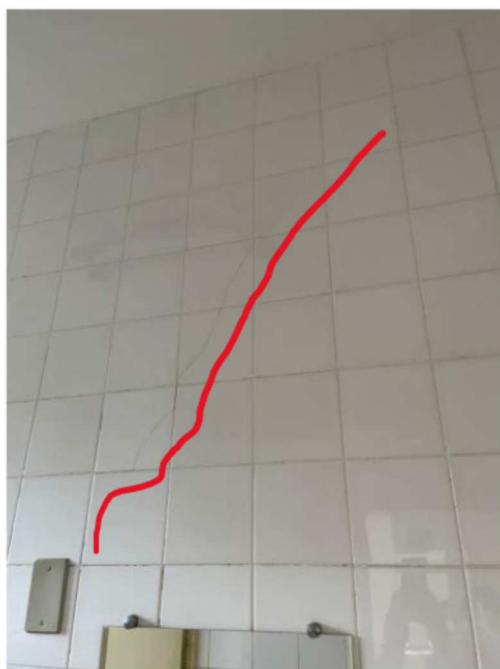
Foto 2: Fissura em alvenaria próxima à fachada possivelmente provocada por movimentação térmica e infiltração.

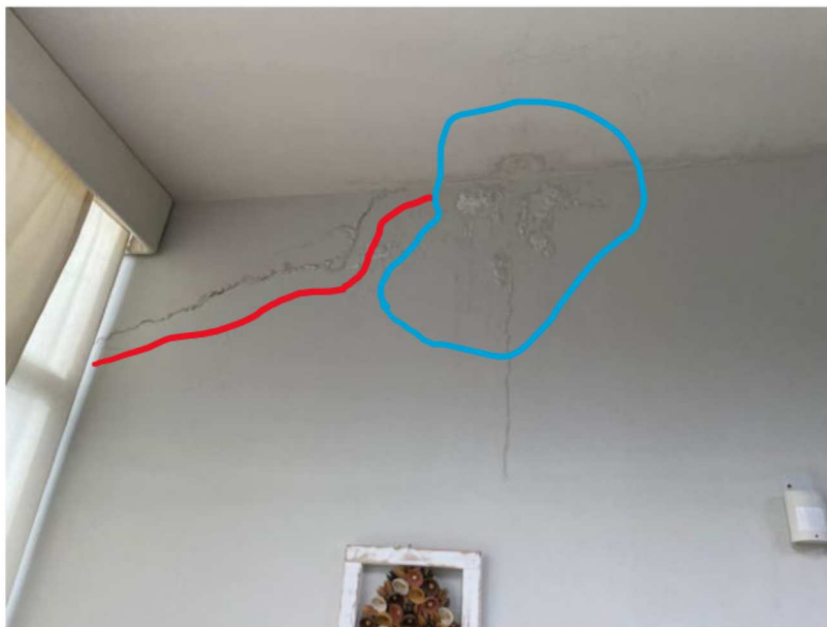
Foto 3: Fissura em alvenaria próxima à fachada possivelmente provocada por movimentação térmica e infiltração.

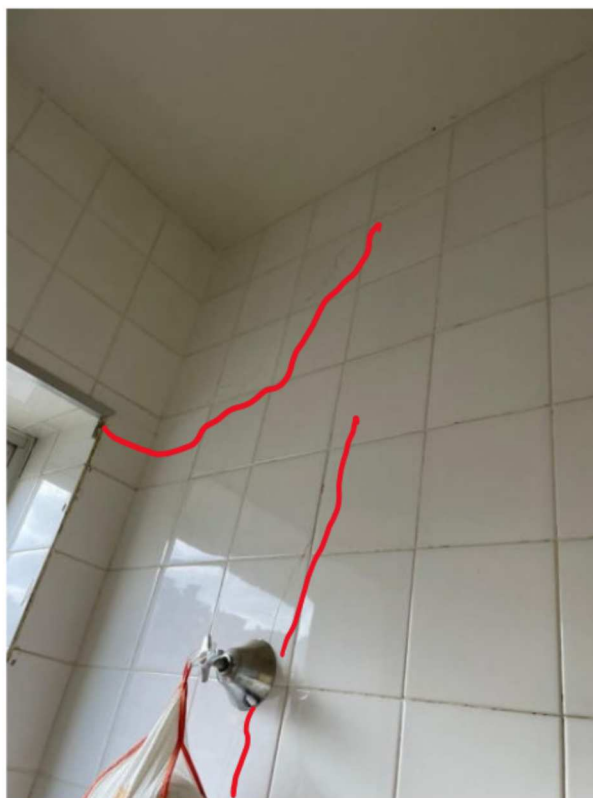
Foto 4: Fissura em alvenaria próxima à tubulação de água.

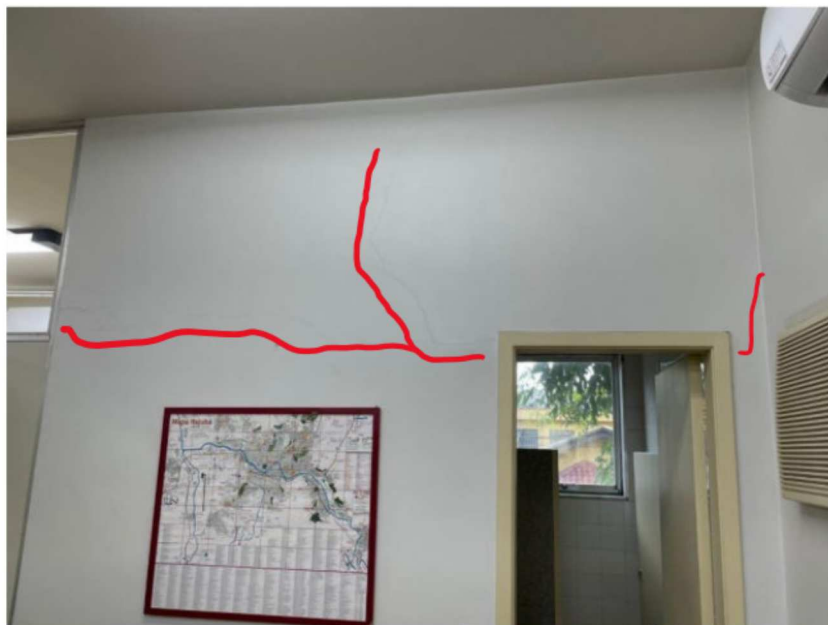
Foto 5: Fissura em alvenaria. Indício de inexistência de vergas.

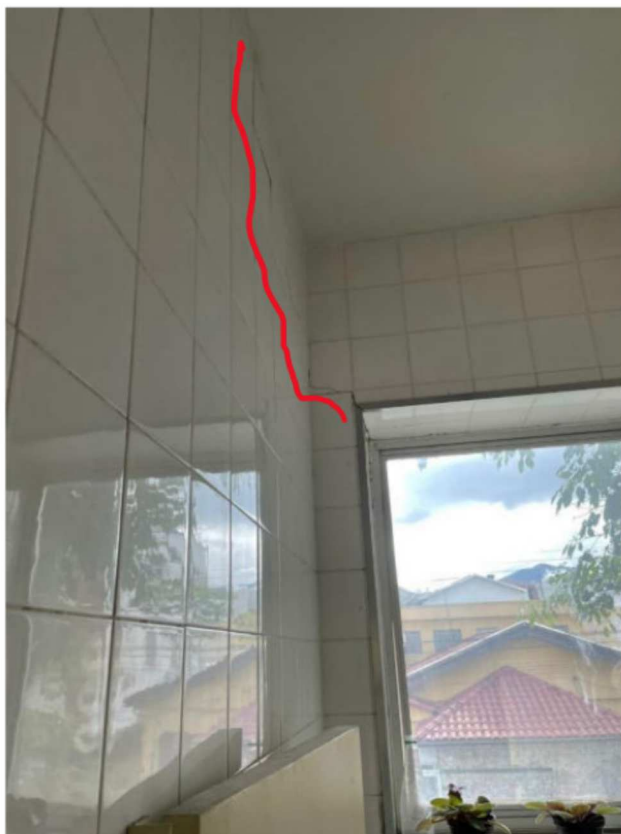
Foto 6: Fissura em alvenaria. Indício de inexistência de vergas e contravergas.

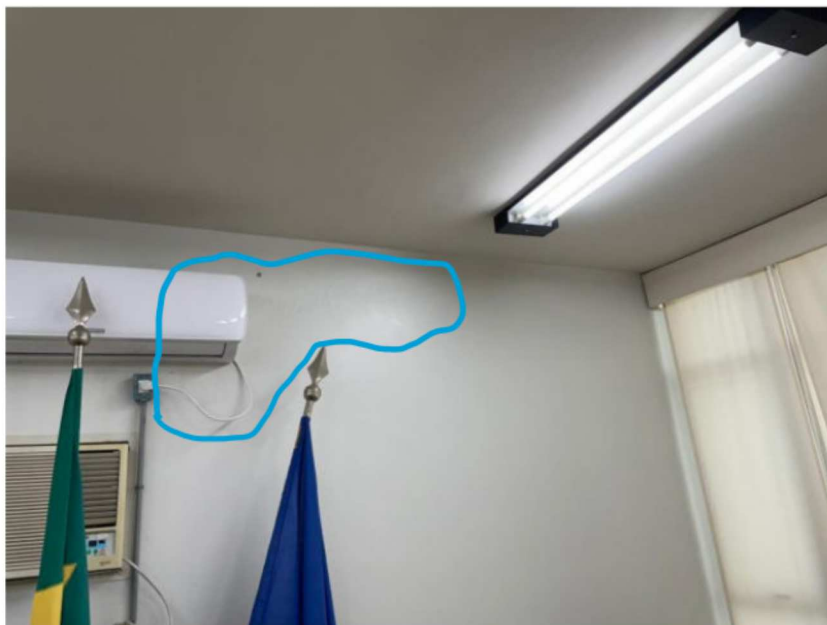
Foto 7: Indícios de infiltração proveniente da cobertura.

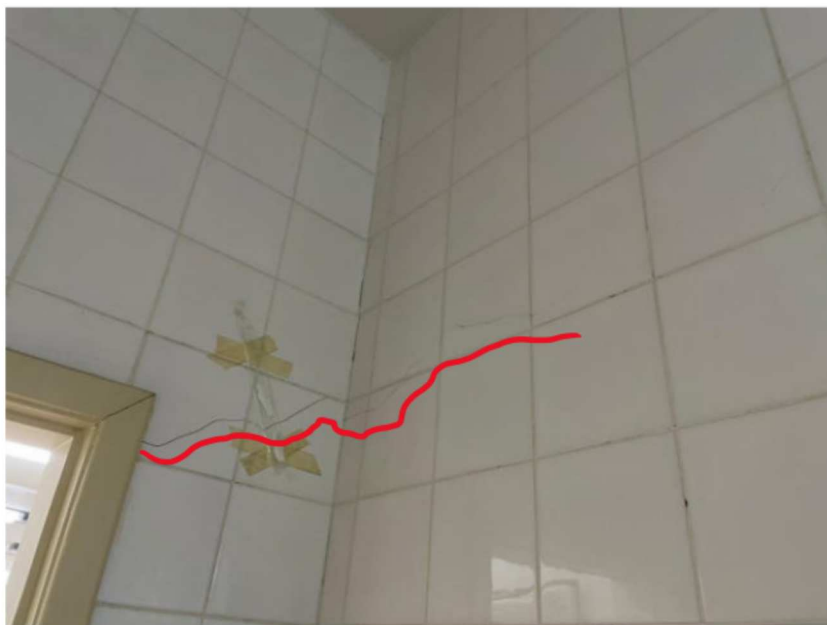
Foto 8: Fissura em alvenaria. Indício de inexistência de vergas.

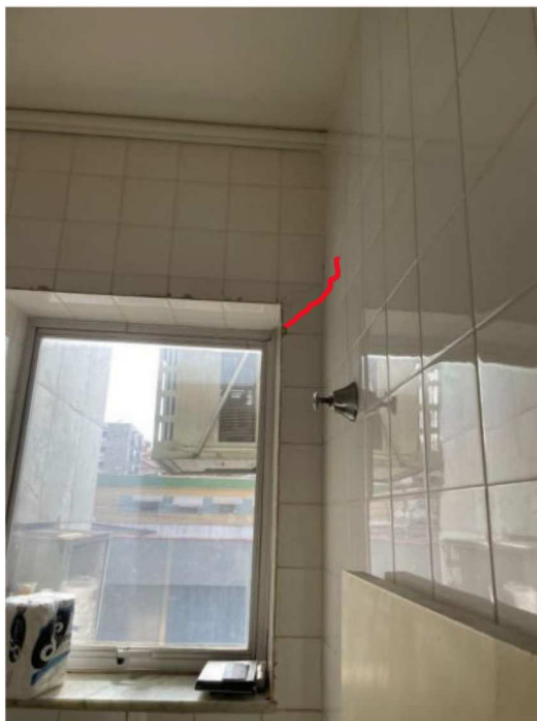
Foto 9: Fissura em alvenaria. Indício de inexistência de vergas.

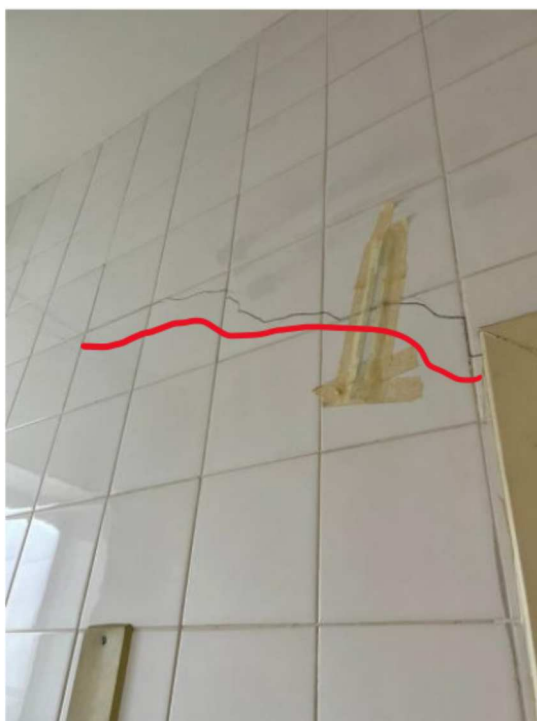
Foto 10: Fissura em alvenaria. Indício de inexistência de vergas.

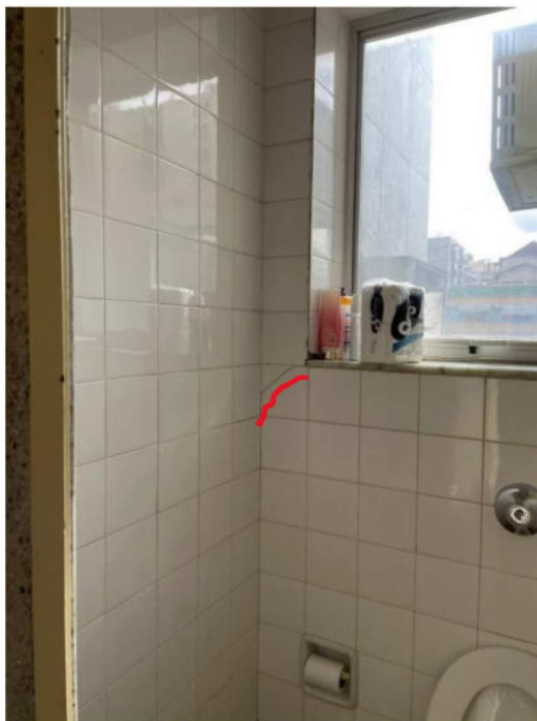
Foto 11: Fissura em alvenaria. Indício de inexistência de vergas.

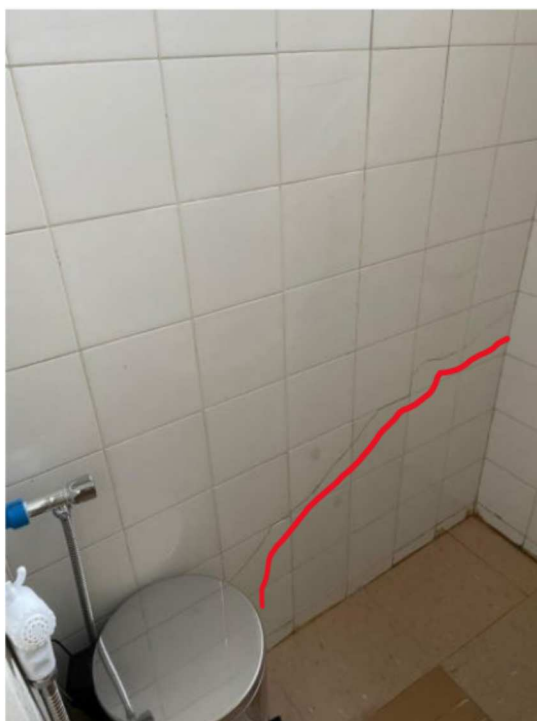
Foto 12: Fissura em alvenaria possivelmente provocada por deformação da laje.

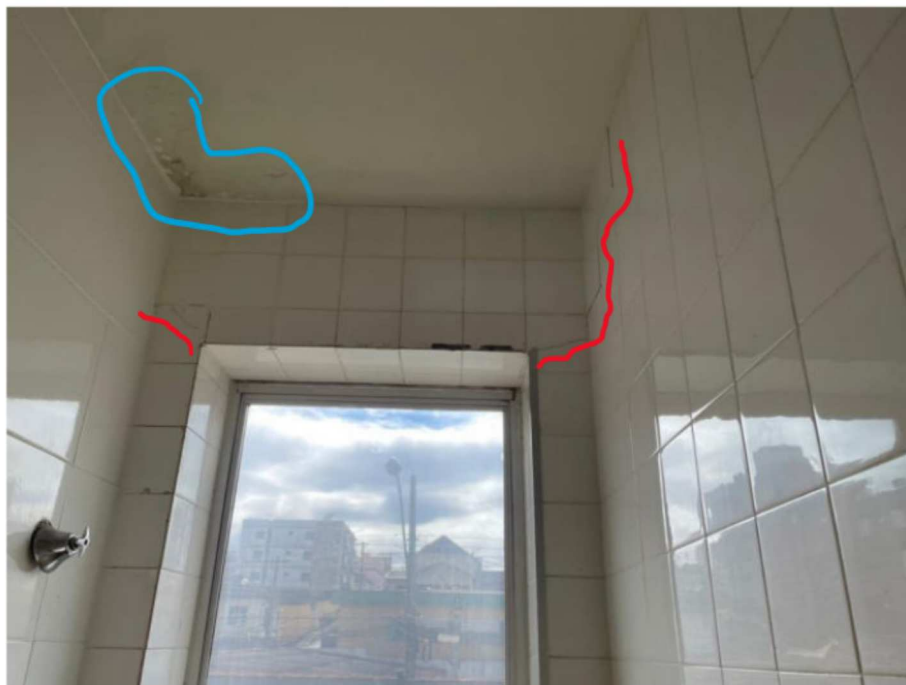
Foto 13: Fissura em alvenaria. Indício de inexistência de vergas.

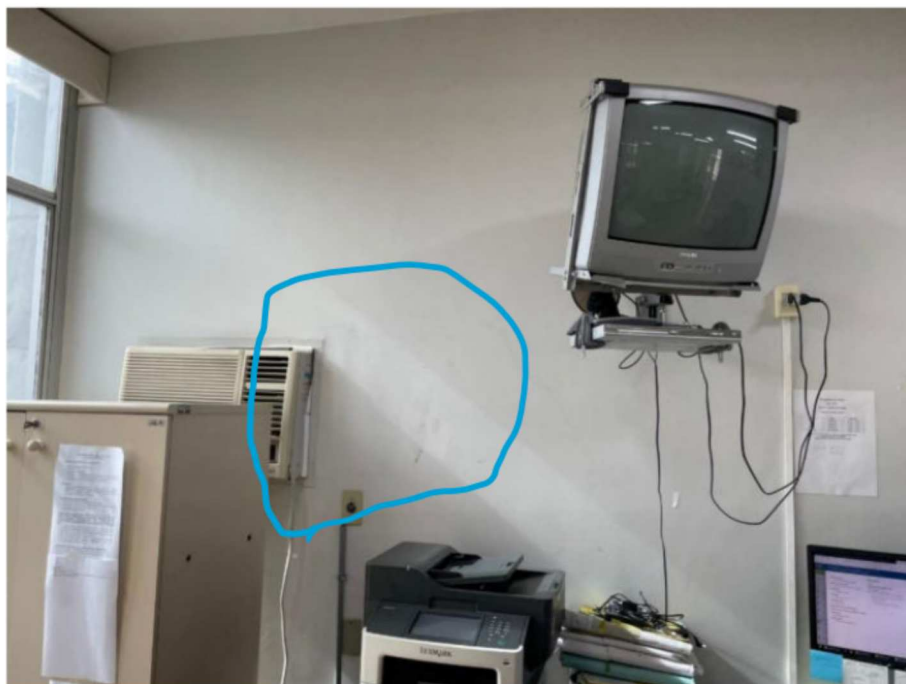
Foto 14: Infiltração proveniente da abertura para ar-condicionado.

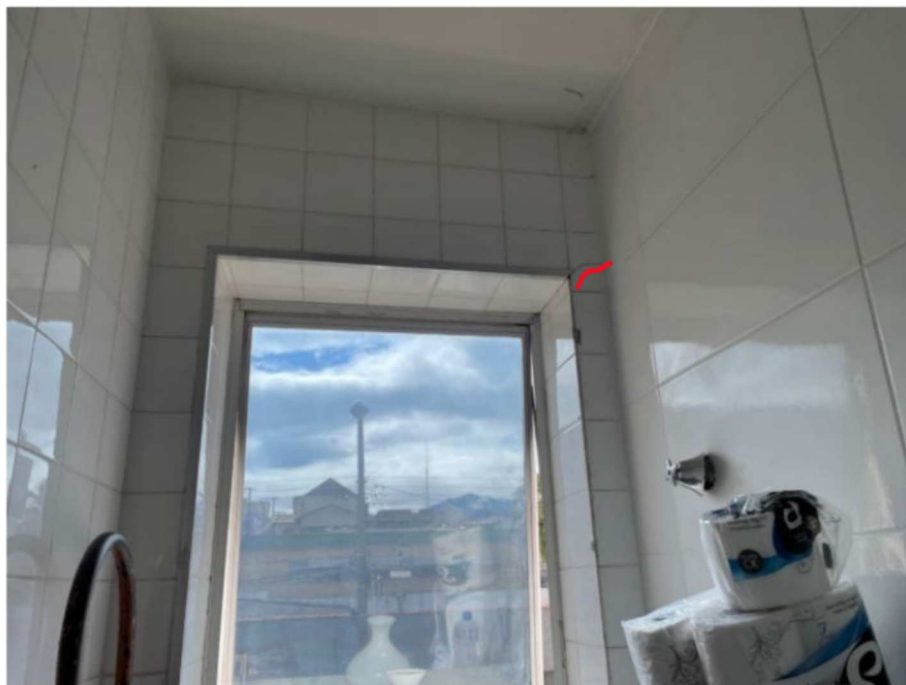
Foto 15: Fissura em alvenaria. Indício de inexistência de vergas.

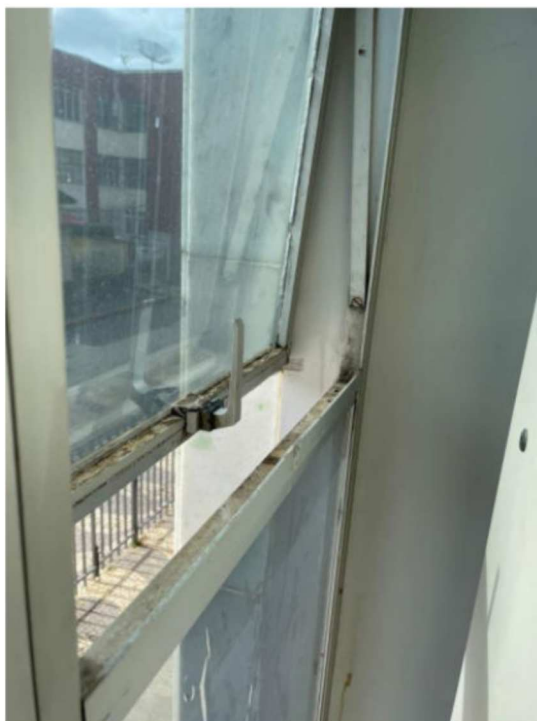
Foto 16: Vidro quebrado na fachada possivelmente provocado por movimentação térmica ou impacto mecânico.

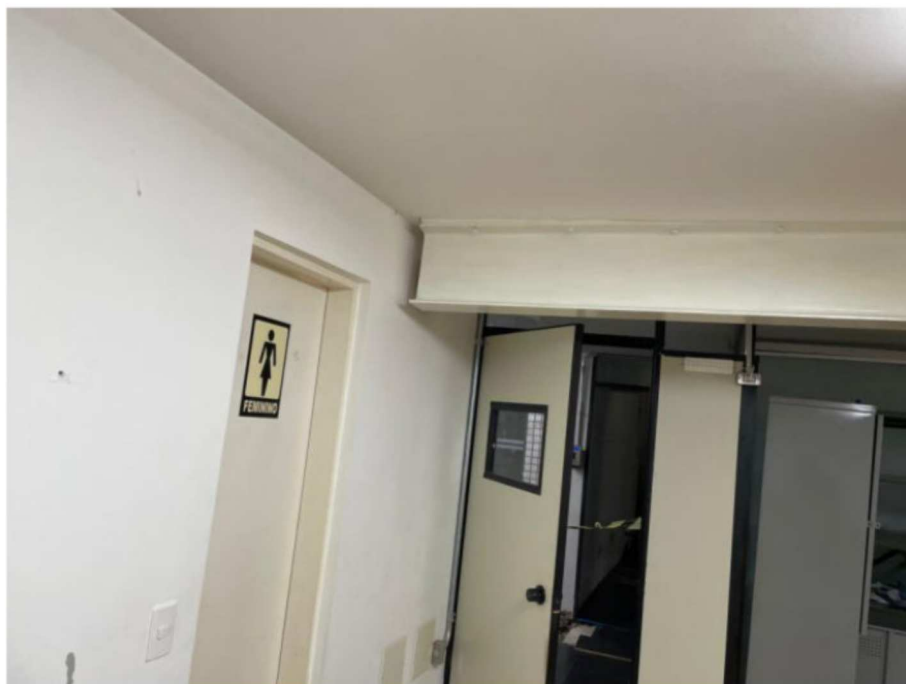
Foto 18: Reforço em viga metálica da laje do primeiro pavimento.

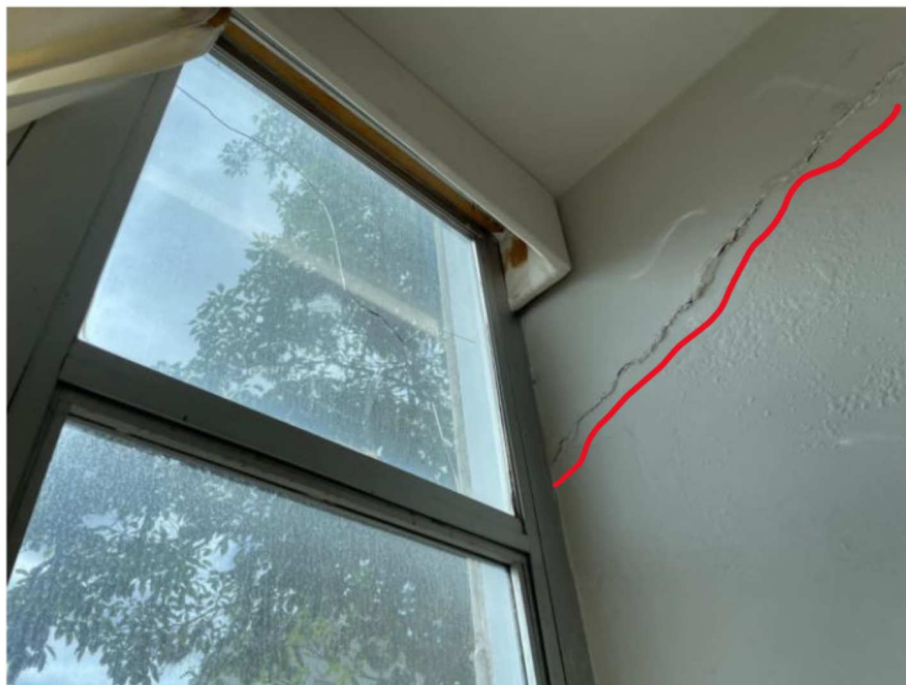
Foto 19: Fissura em alvenaria por recalque do piso térreo

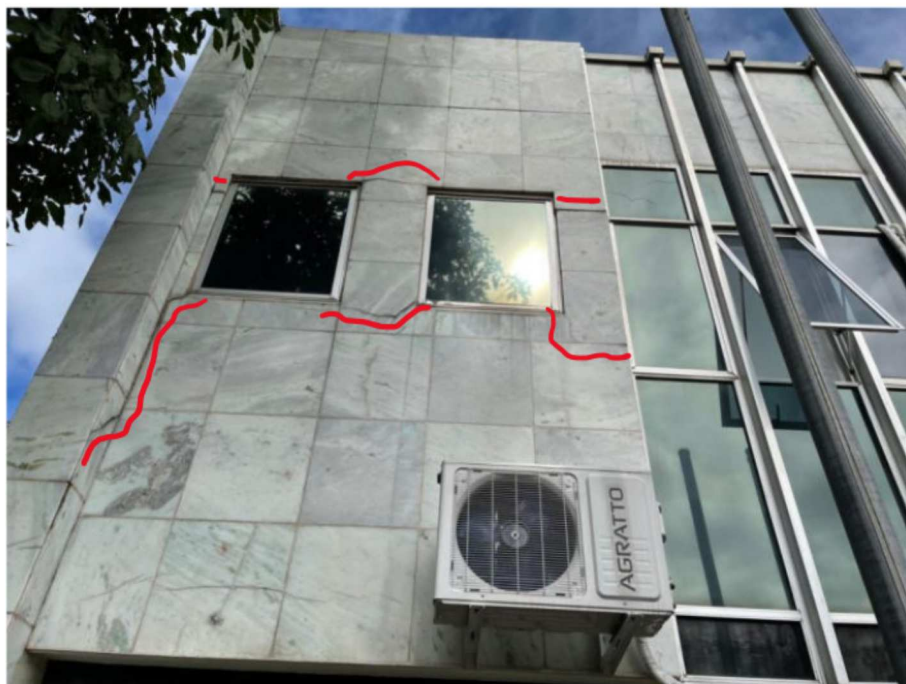
Foto 20: Fissura em alvenaria. Indício de inexistência de vergas.

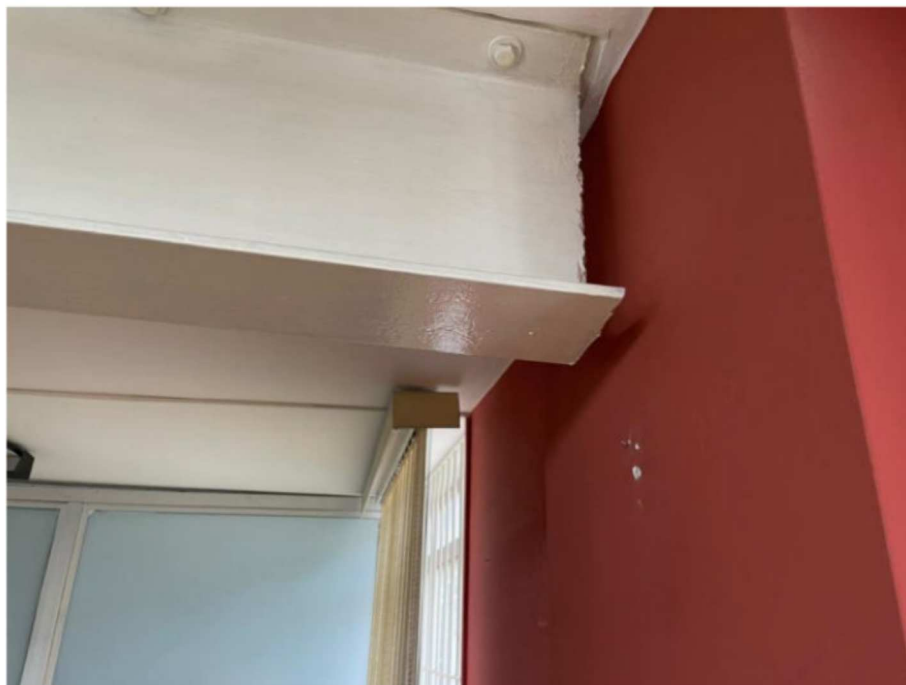
Foto 21: Reforço em viga metálica da laje do primeiro pavimento.

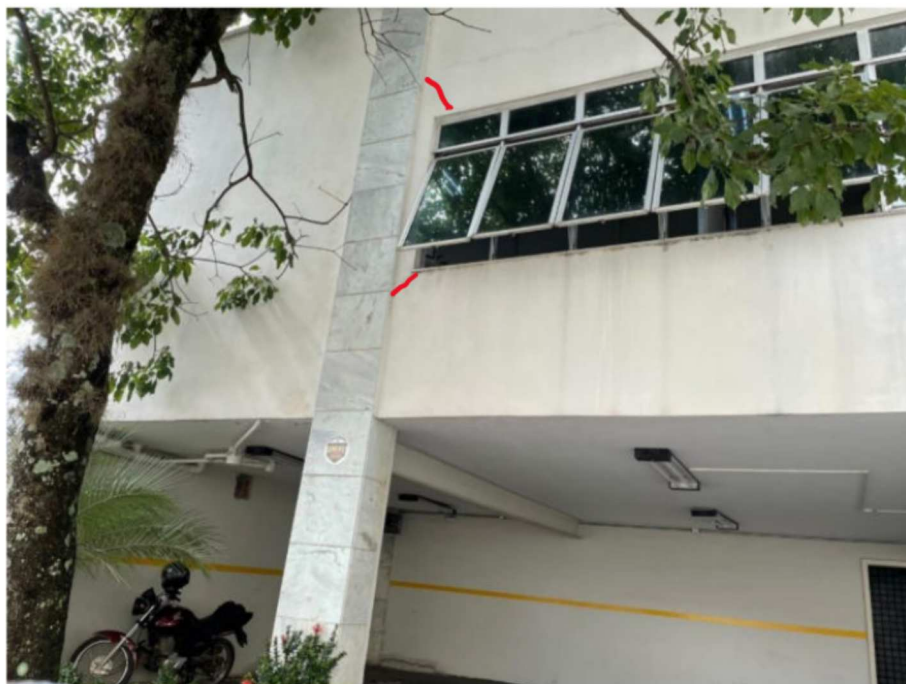
Foto 22: Vista lateral da estrutura, e reforço em viga metálica da laje do primeiro pavimento.

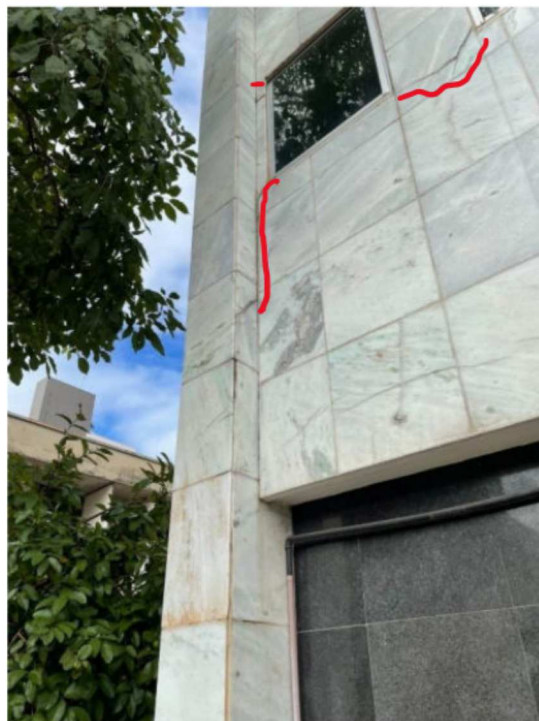
Foto 23: Fissura em alvenaria por recalque do piso térreo

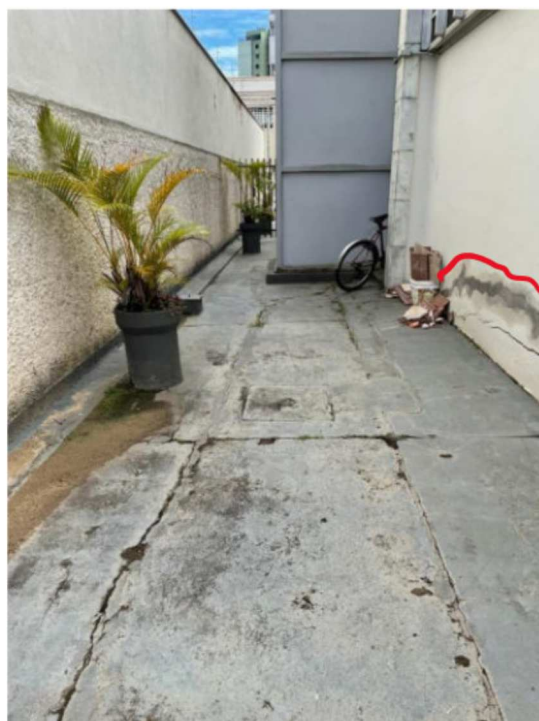
Foto 24: Abatimento do piso externo.

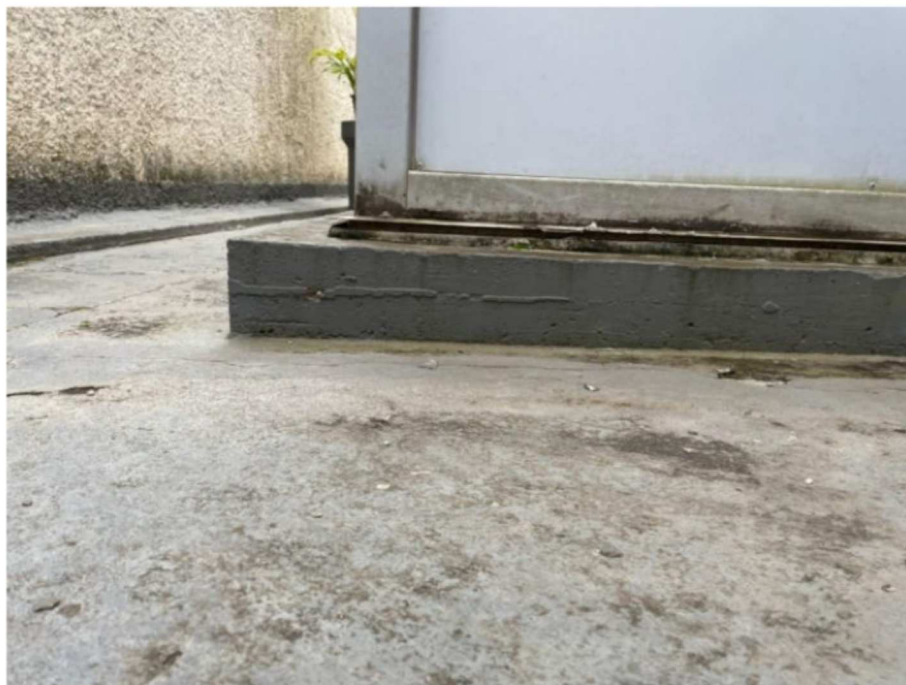
Foto 25: Base do elevador. Fissuras causadas pelo abatimento do piso externo.

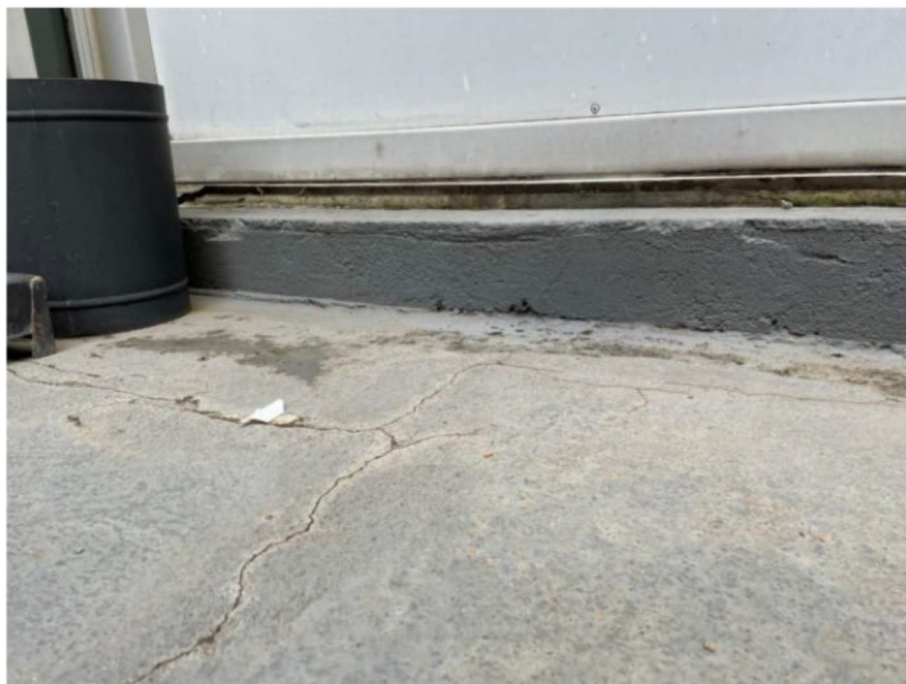
Foto 26: Base do elevador. Fissuras causadas pelo abatimento do piso externo.

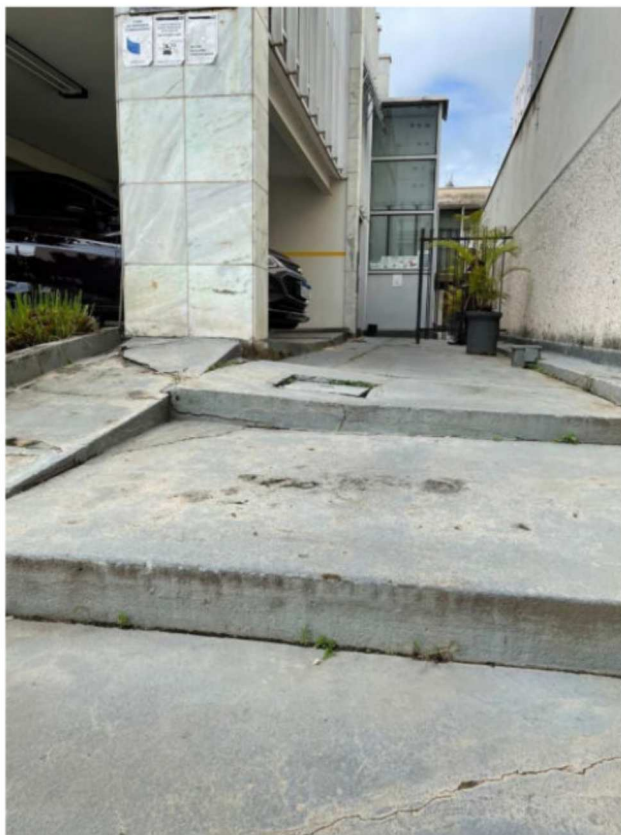
Foto 27: Abatimento do piso externo.

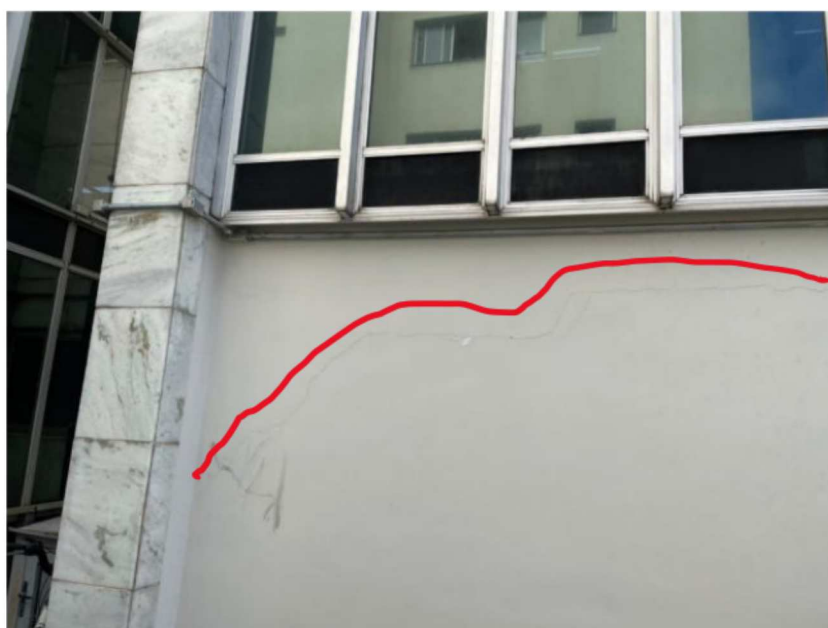
Foto 28: Fissura em alvenaria por recalque do piso térreo

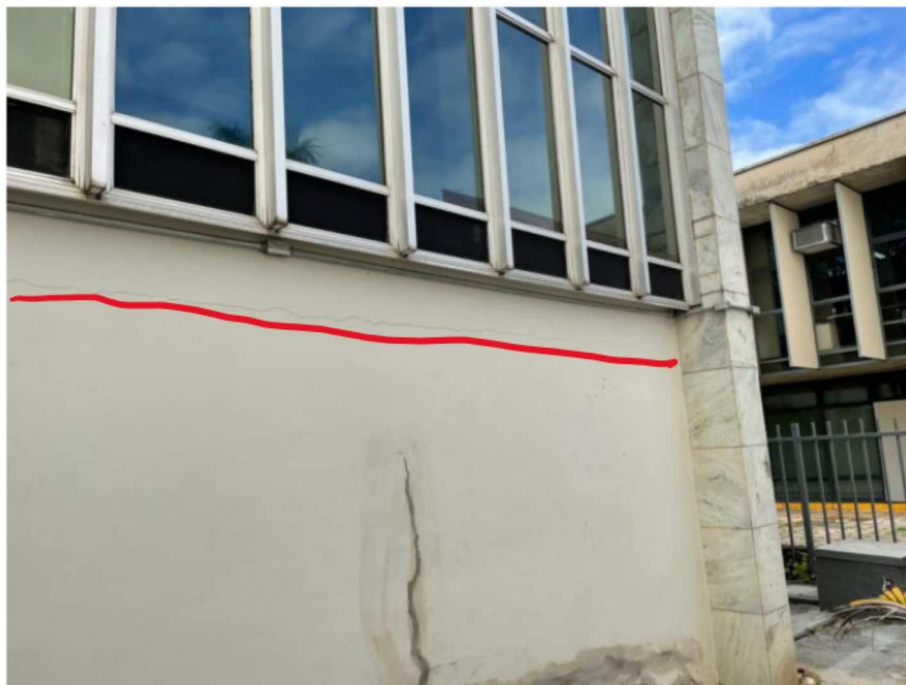
Foto 29: Fissura em alvenaria por recalque do piso térreo

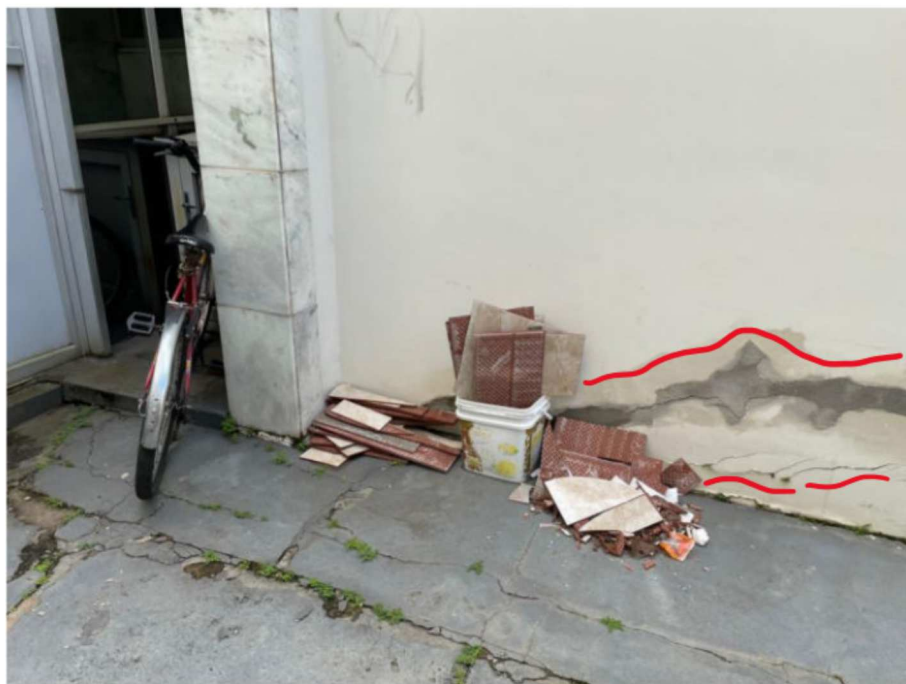
Foto 30: Fissura em alvenaria por recalque do piso térreo
