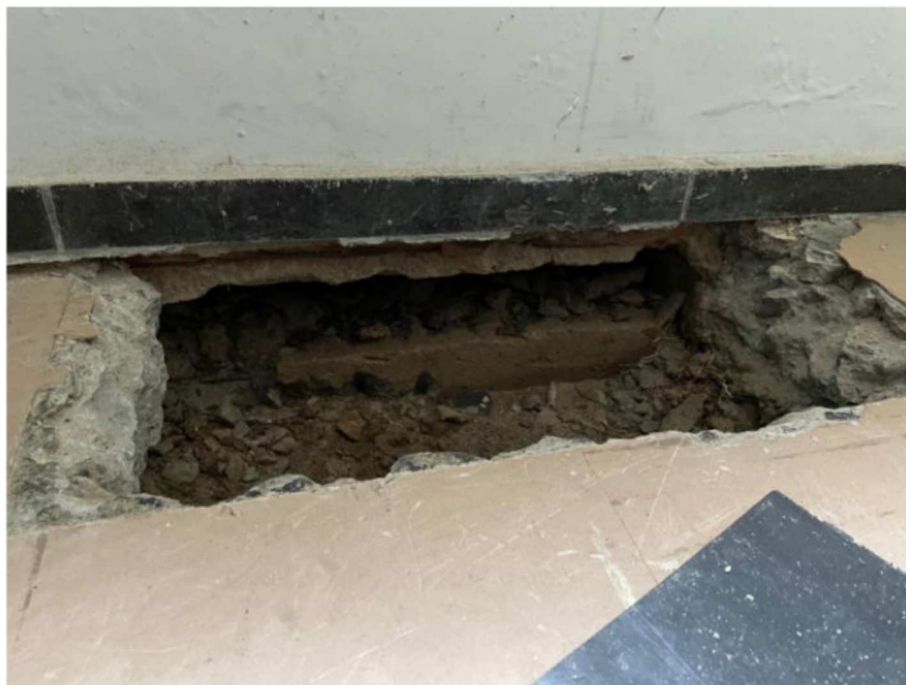
Foto 31: Inspeção do cinto executado, aparentemente não engastado nas fundações da edificação.

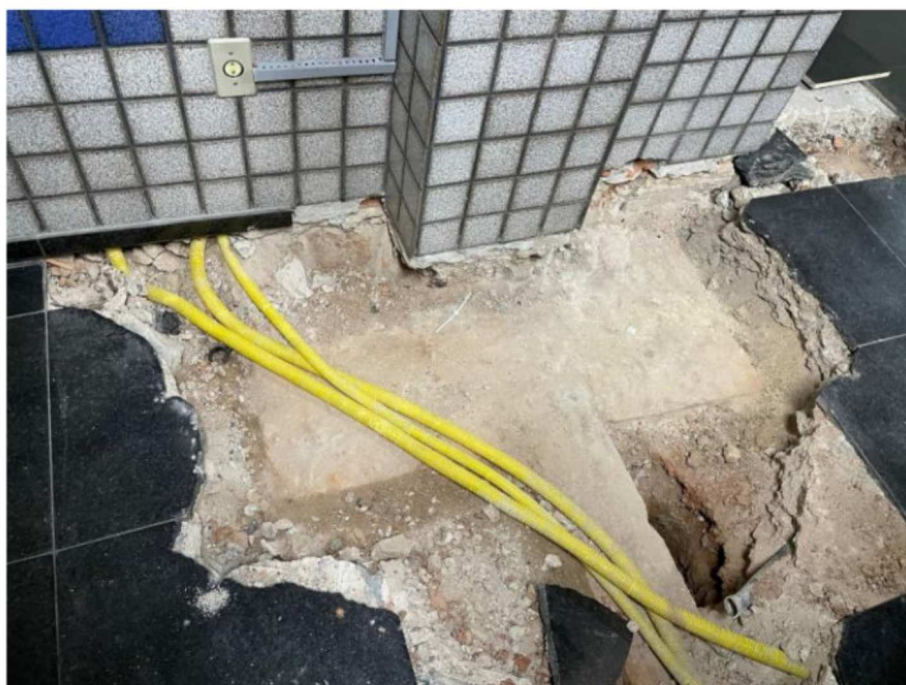
Foto 32: Inspeção da fundação existente.

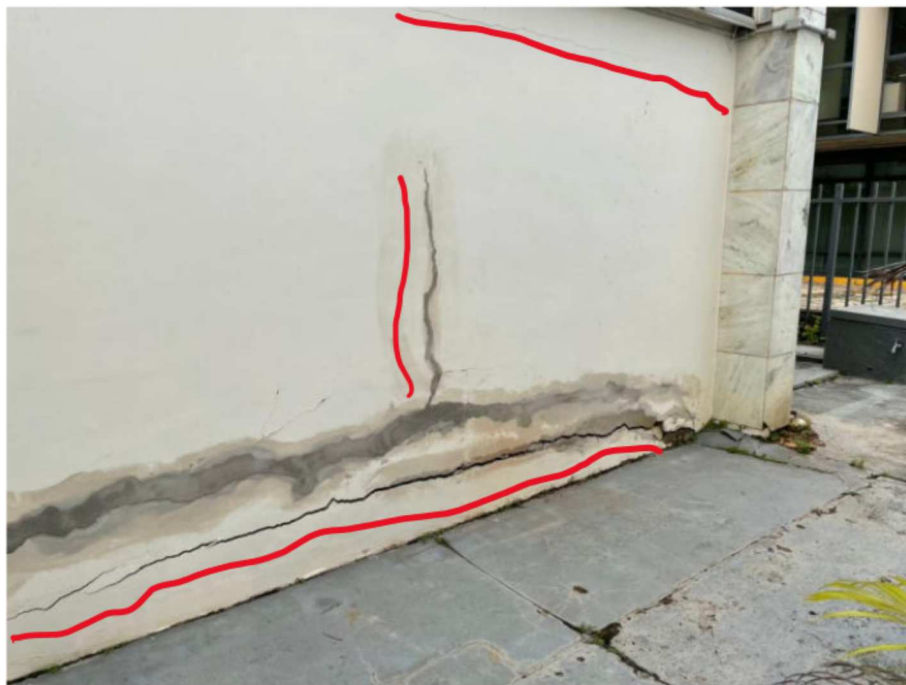
Foto 33: Fissura em alvenaria por recalque do piso térreo

No pavimento inferior houve um recalque significativo do piso em função da baixa capacidade resistente do solo superficial. Este recalque é observado tanto na região interna quanto externa da edificação, e as manifestações patológicas observadas são o abatimento do piso e as trincas e fissuras na alvenaria do piso térreo.

- Execução de nova laje de fundação apoiada em estacas a serem executadas. Para esta solução seria necessário executar novas fundações profundas para a laje de piso, pois a capacidade portante da camada superficial do solo não é suficiente para a execução de um radier. Esta solução possui custo elevado além de grande dificuldade operacional de acesso de equipamentos;
- Execução de nova laje de fundação apoiada nas fundações existentes. Como as fundações existentes foram dimensionadas para receber um carregamento maior que o efetivamente está atuando na estrutura, esta capacidade ociosa seria mobilizada para receber o carregamento da nova laje. Esta solução não implica na execução de novas fundações e nem reforço das existentes, sendo assim, uma opção com custo-benefício mais favorável.

Através da modelagem da edificação, foi possível identificar que as fundações foram dimensionadas para receber um carregamento maior que o efetivamente está atuando na estrutura. Assim a solução estrutural mais eficiente é a incorporação de uma laje no nível térreo apoiada nas fundações existentes.

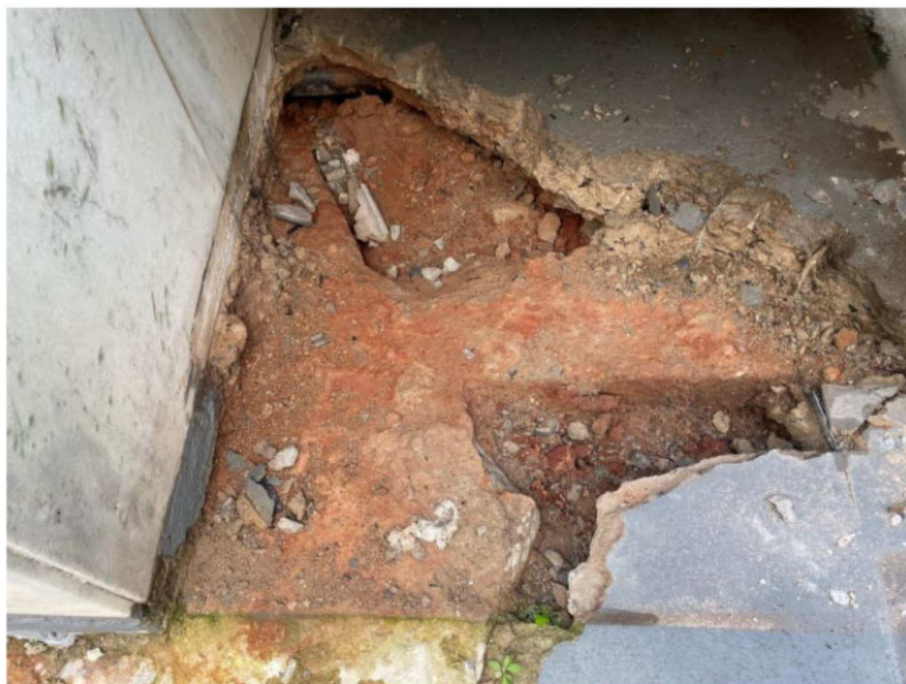
Foto 34: Inspeção da fundação existente.

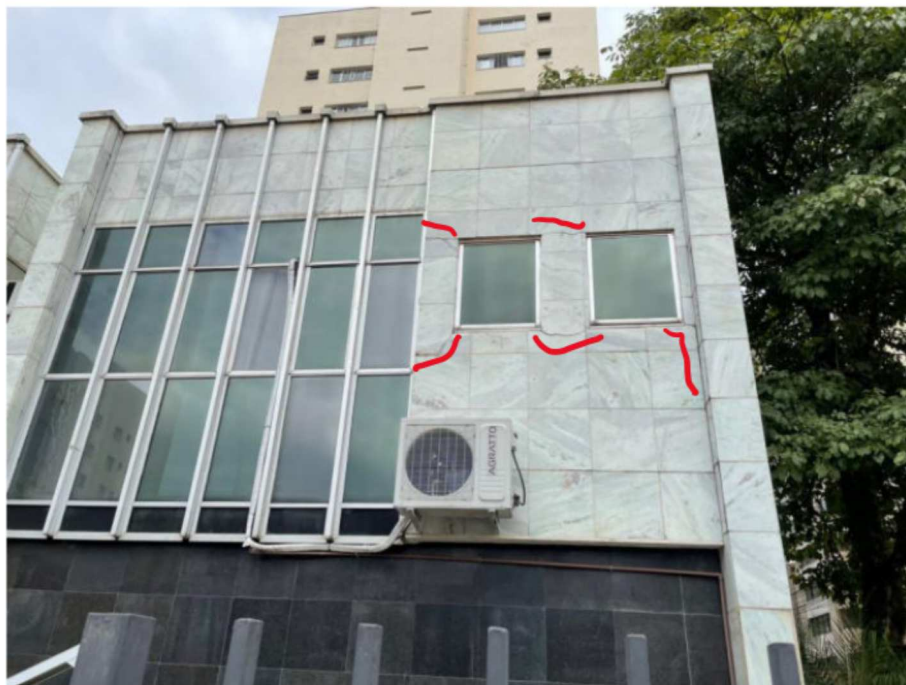
Foto 35: Fissura em alvenaria. Indício de inexistência de vergas.

Devido à inexistência de vergas e contravergas, há uma concentração de tensões nas alvenarias adjacentes às aberturas de portas e janelas. A única solução efetiva para esta manifestação patológica é a incorporação das vergas e contravergas onde necessário. Qualquer outra solução de tratamentos das trincas e fissuras é provisória e não definitiva.

- No pavimento superior é possível identificar diversas fissuras decorrentes da inexistência de vergas e contravergas. Este é um vício construtivo comum em edificações e a terapia indicada é a execução destes elementos construtivos.

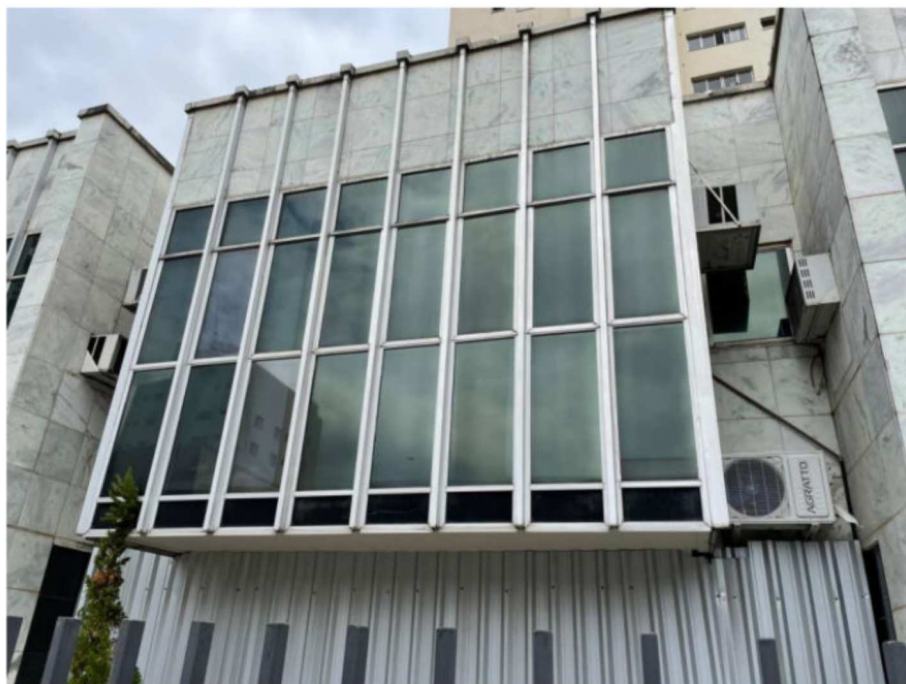
Foto 36: Fissura em alvenaria. Indício de inexistência de vergas.

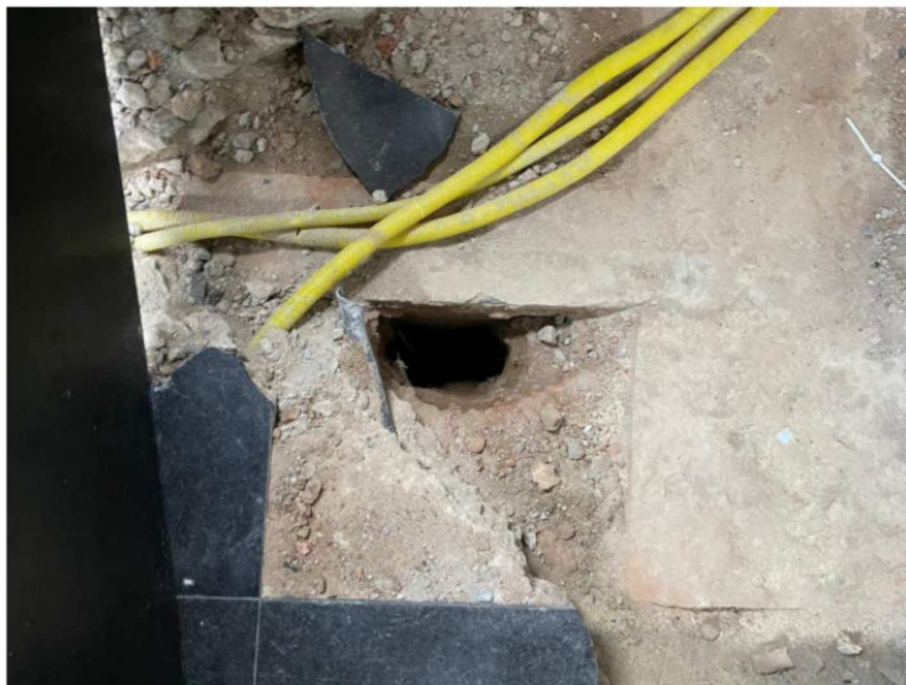
Foto 37: Inspeção da fundação existente.

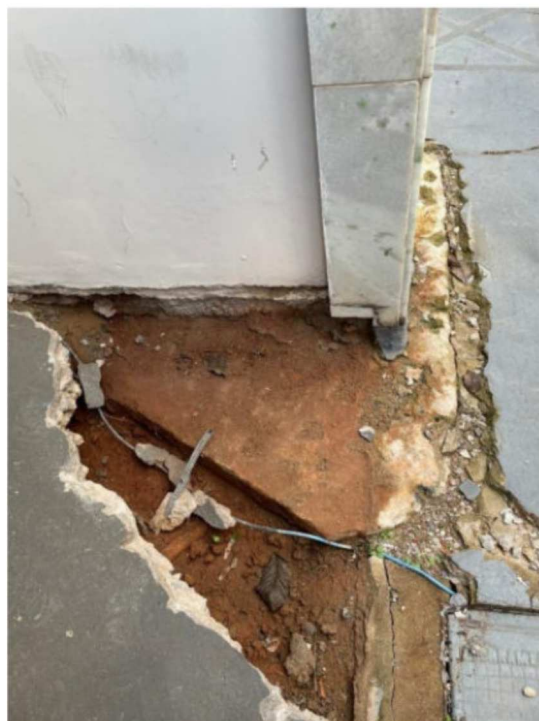
Foto 38: Inspeção da fundação existente.

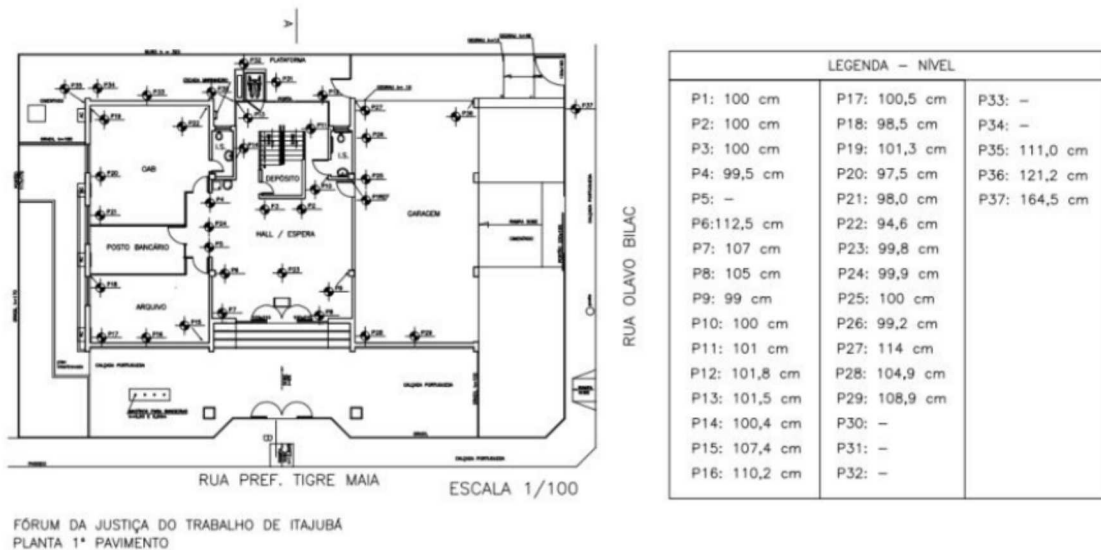
Figura 4: Medição inicial dos recalques (fonte: planta térreo - desníveis encontrados.pdf)

Na visita técnica realizada, foram observadas algumas diferenças nos níveis apresentados na planta do projeto original. As variações encontradas não indicam um abatimento generalizado e provêm principalmente da divergência dos equipamentos de medição.

Assim, é possível afirmar que o processo de recalque do piso não está acelerando.

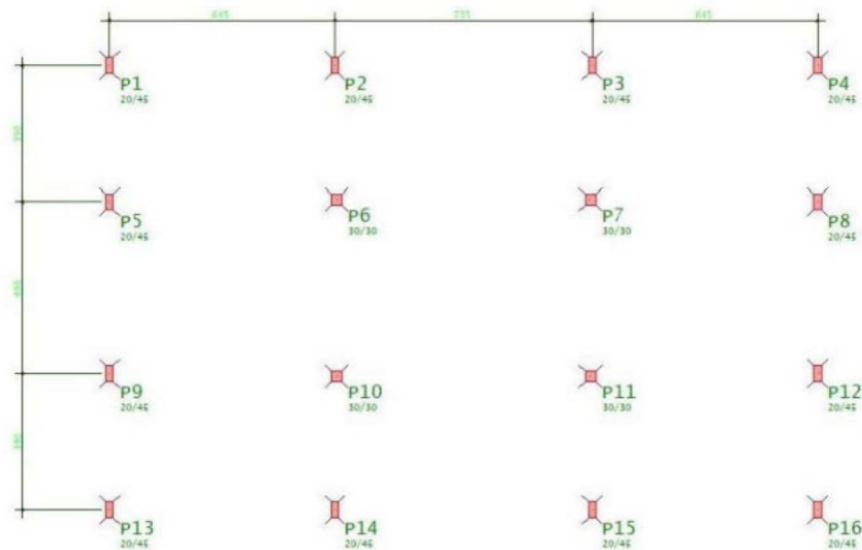
Figura 7: Mapa de cargas calculado.

Foi observado que as fundações originais foram dimensionadas para carregamentos significativamente maiores que os calculados pela MTF Consultoria. Isso ocorre por duas razões principais.

Como o modelo utilizado pela MTF considera a estrutura como um pórtico espacial com lajes, vigas e pilares em um único modelo, este conceito não era comum na época da concepção do projeto em função da inexistência das ferramentas computacionais necessárias. Esta divergência de conceitos faz com que o modelo computacional indique reações menores na fundação.

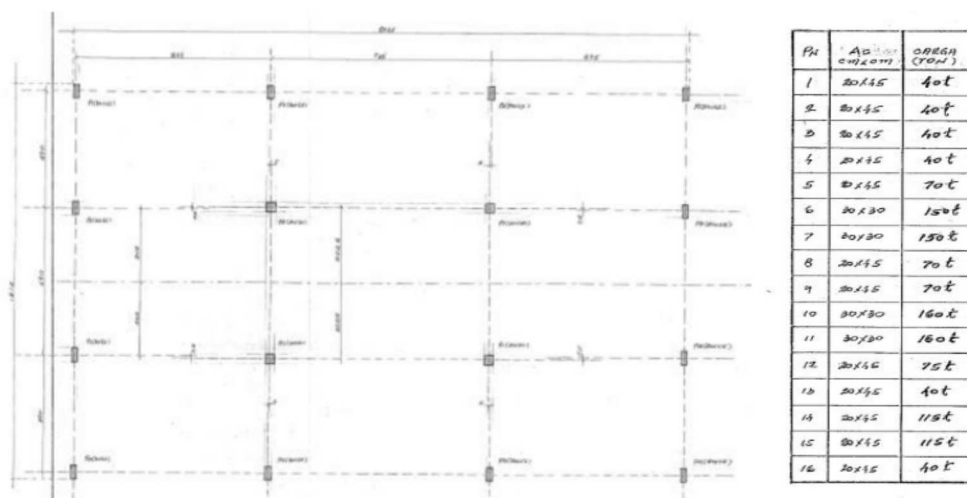
Figura 7: Mapa de cargas do projeto original (fonte: ITJ-01VT_PRJ_EX_EST_Locacao-Carga-Pilares_R00_FL01_1987-12-00).

A outra situação encontrada é que a estrutura original foi dimensionada considerando um pilotis e três pavimentos tipos conforme notas do desenho ITJ-01VT_PRJ_EX_EST_Locacao-Carga-Pilares_R00_FL01_1987-12-00. Esta situação é compatível com a divergência de carregamentos encontrada.

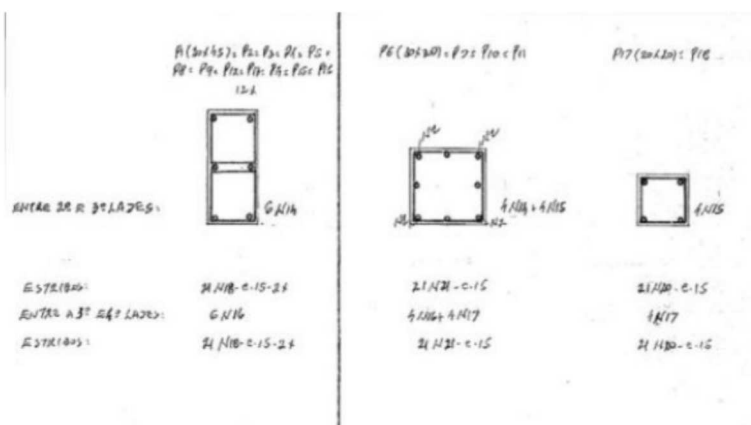
Figura 9: Armações dos pilares no projeto original.

Conforme observado, as armações dos pilares calculados pela MTF estão próximas às armações mínimas de norma e consistentemente inferiores ao detalhado no projeto original. Esta situação se repete nas vigas e lajes da estrutura existente.
