15ª Etapa - Obra de Construção do Fórum de Poços de Caldas

15^a etapa — Construção por empreitada global, do Fórum da Justiça do Trabalho de Poços de Caldas, Rua José Bernardo, Nº 99- CC 03/14 - Contrato 15SR010.

Cadastramento fotográfico em 03/07/2017

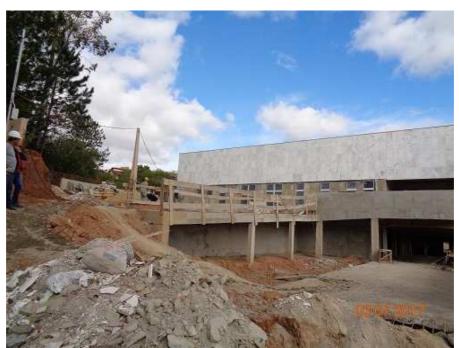
Vista da fachada frontal

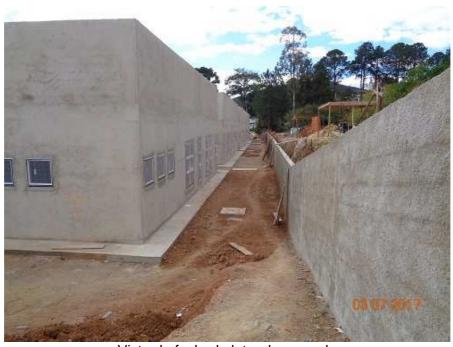
Vista da fachada lateral esquerda

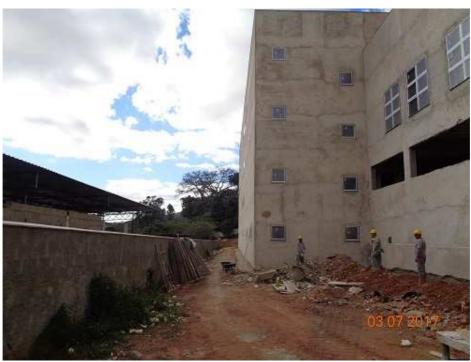
Vista da fachada lateral direita

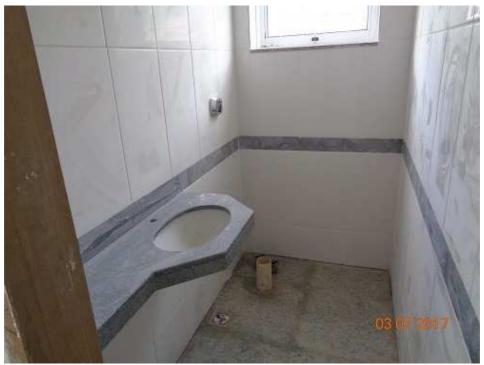
Instalação de bancadas,louças e metais

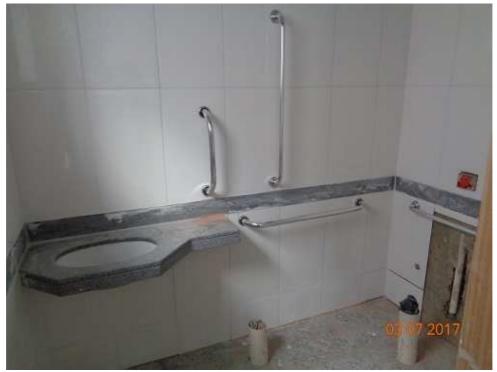
Instalação de bancadas, louças e metais

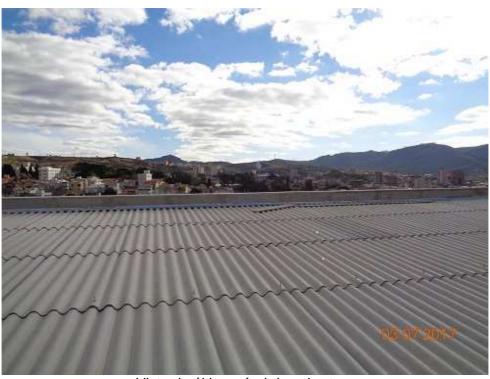
Foi constatada a execução de 87,92 % da cobertura, que atende ao previsto para a etapa.

Vista do último nível da cobertura
