Mês: mai/25

Data Descrição das atividades Fotos

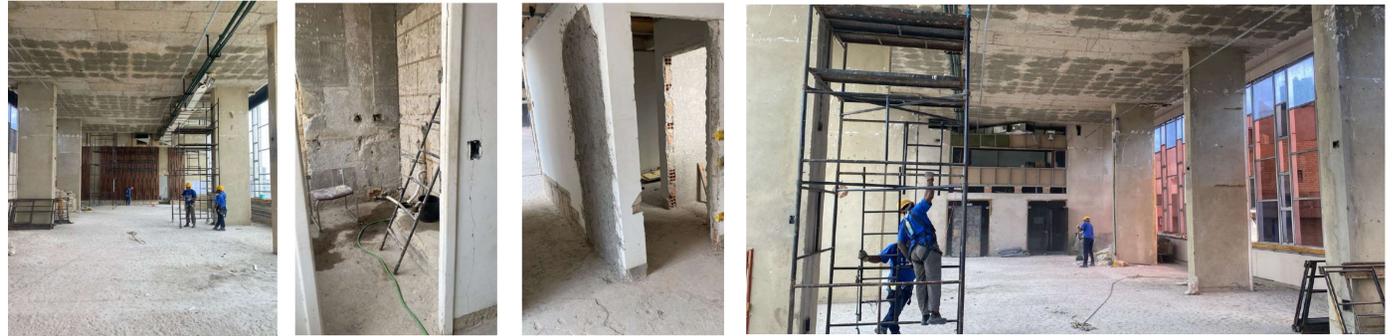
05/05/2025 Finalização de demolições, incluindo:  
- Demolição de contrapiso, forro de gesso e revestimentos acústicos;  
- Demolição de revestimentos em banheiros;  
- Fechamento com alvenaria e abertura de vão de porta;  
- Limpeza em canteiro de obra.

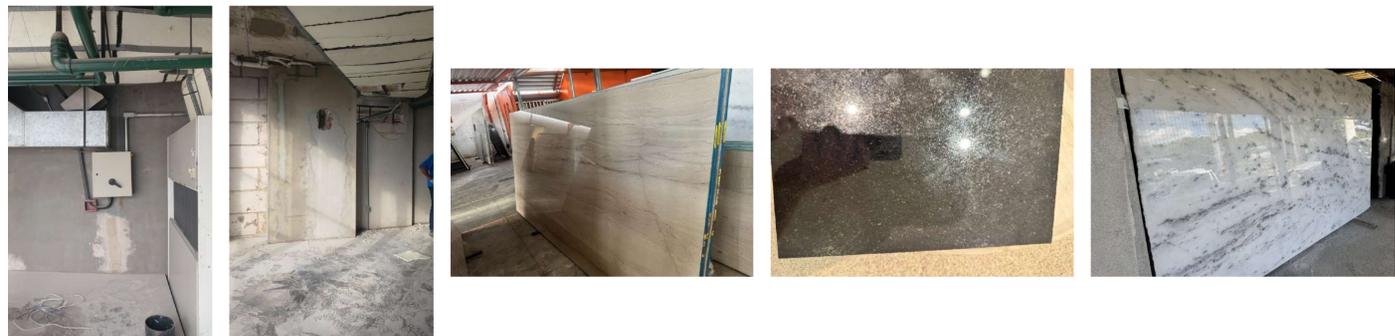
06/05/2025 Atividades:  
- Demolições em dutos de ar condicionado;  
- Cotação in loco de materiais de marmoraria.

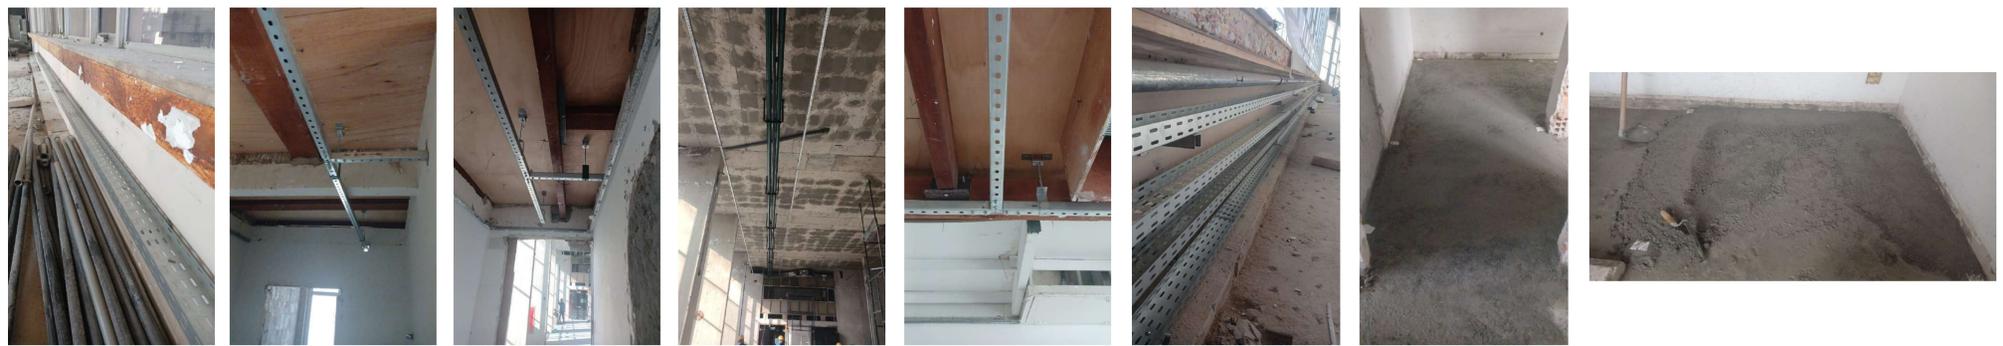
07/05/2025 Atividades:  
- Instalação de infraestrutura, eletrocalhas e eletrodutos;  
- Execução de contrapiso.

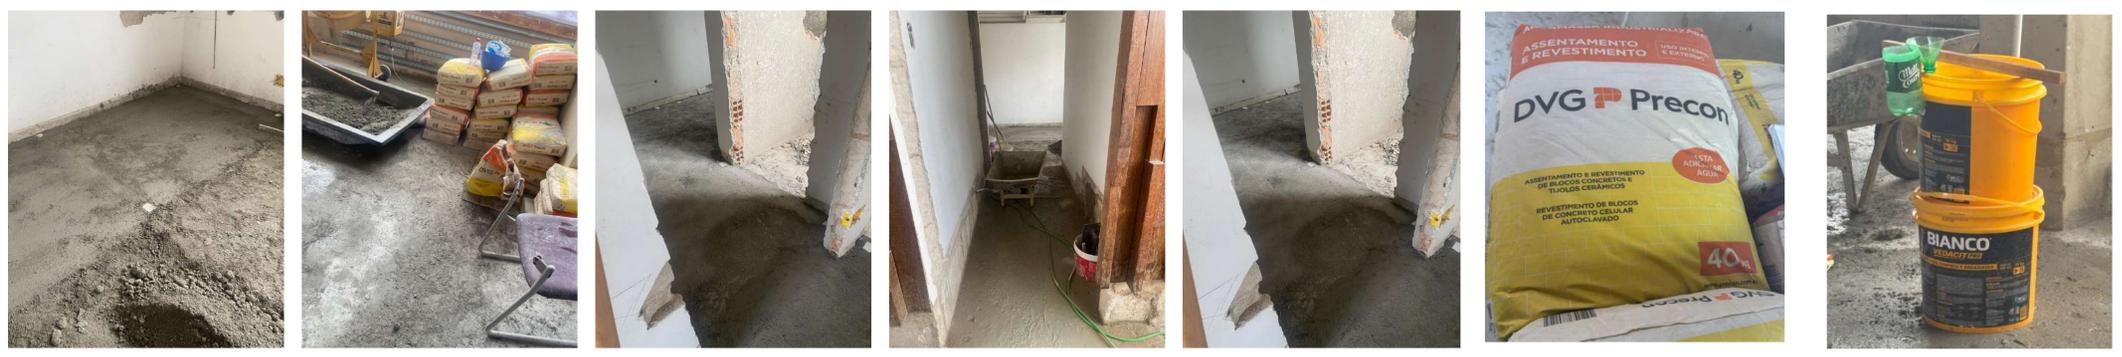
08/05/2025 Atividades:  
- Execução de contrapiso na copa, guarda togas e plenário.  
Em razão da impossibilidade de acesso ao local por equipamentos de maior porte, não foi viável a utilização de betoneira de grande capacidade para a preparação da argamassa do contrapiso. Optou-se, inicialmente, pelo uso de betoneiras de menor volume; no entanto, verificou-se que essas também não permitiam a homogeneização adequada dos componentes da mistura. Diante disso, a argamassa precisou ser preparada manualmente, por meio de massadeiras convencionais de pedreiro. Para garantir a aderência entre o contrapiso novo e o concreto existente, foi necessária a aplicação de aditivo específico, assegurando a união eficaz entre as superfícies

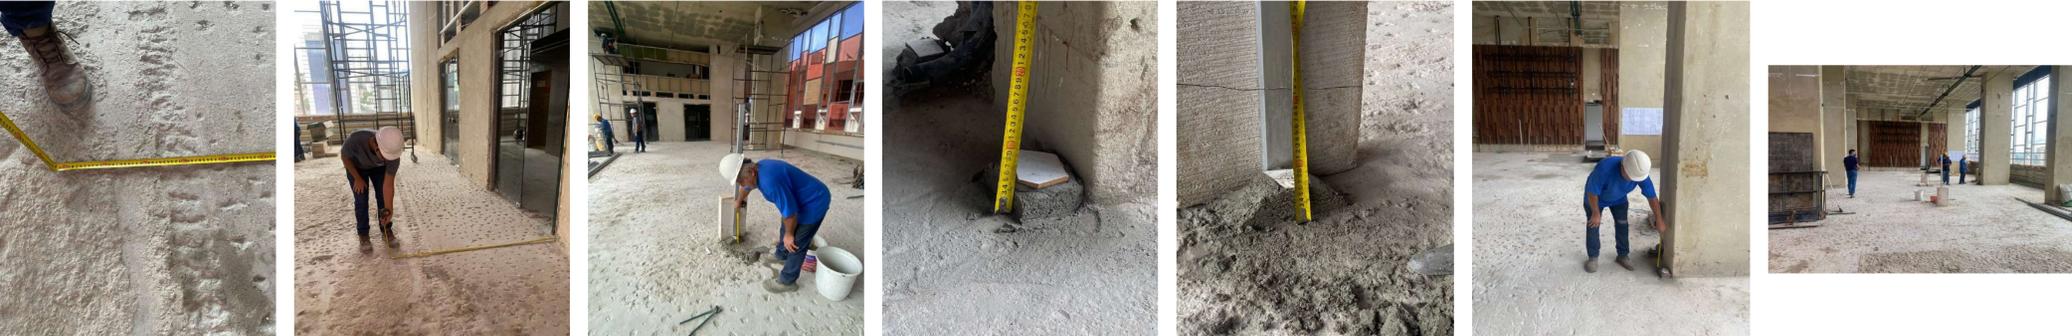
<p>09/05/2025</p>	<p>Atividades:</p> <ul style="list-style-type: none"> <li>- Execução de taliscas para contrapiso.</li> </ul>

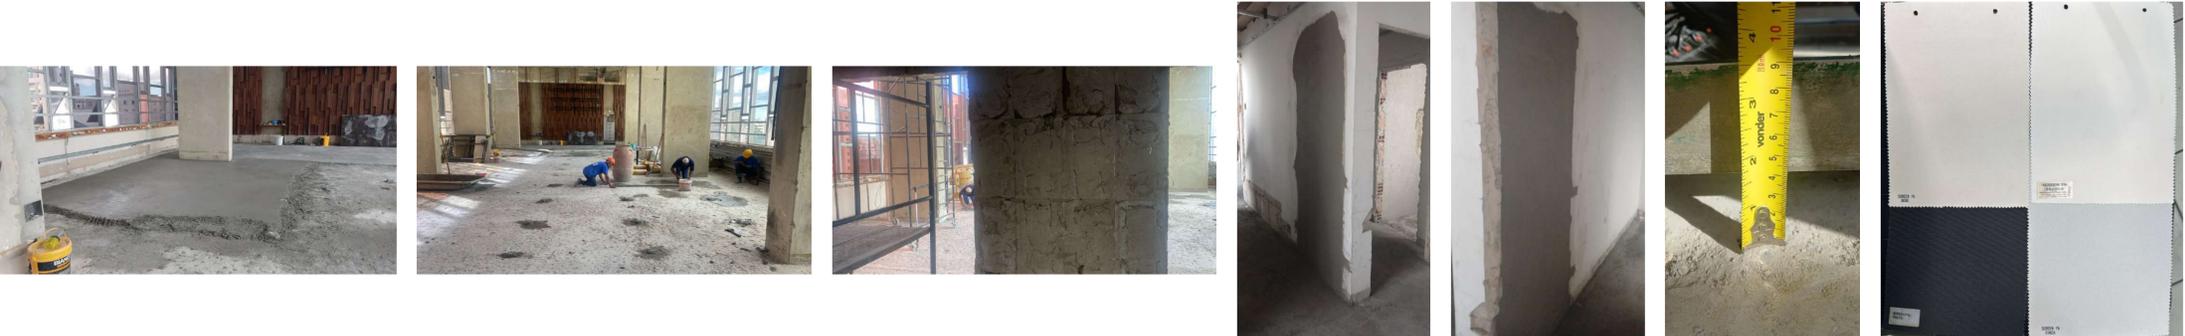
<p>14/05/2025</p>	<p>Atividades:</p> <ul style="list-style-type: none"> <li>- Continuidade do contrapiso;</li> <li>- Execução de taliscas para contrapiso;</li> <li>- Levantamento de desnível para contrapiso;</li> <li>- Reboco em parede na copa;</li> <li>- Remoção de revestimentos antigos;</li> <li>- Proposição de cortinas para aquisição.</li> </ul>

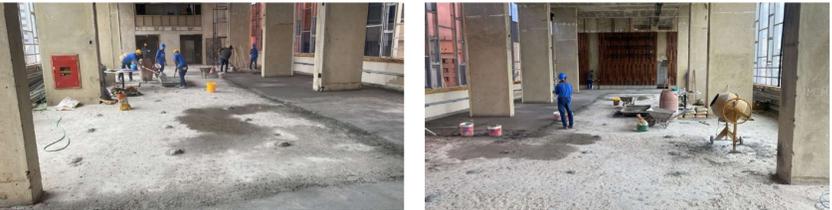
<p>15/05/2025</p>	<p>Atividades:</p> <ul style="list-style-type: none"> <li>- Execução de contrapiso (40% concluído)</li> </ul>

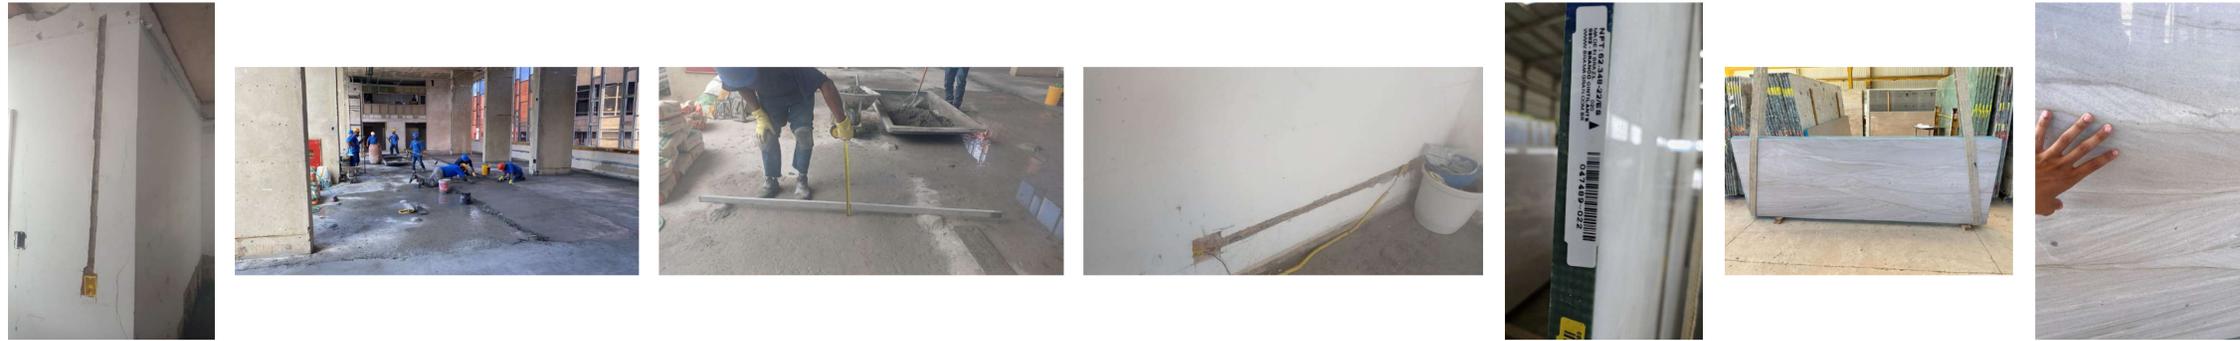
16/05/2025 Atividades:  
 - Execução de contrapiso;  
 - Infraestrutura elétrica;  
 - Proposta de aquisição de peça de marmoraria - mármore cinilante.

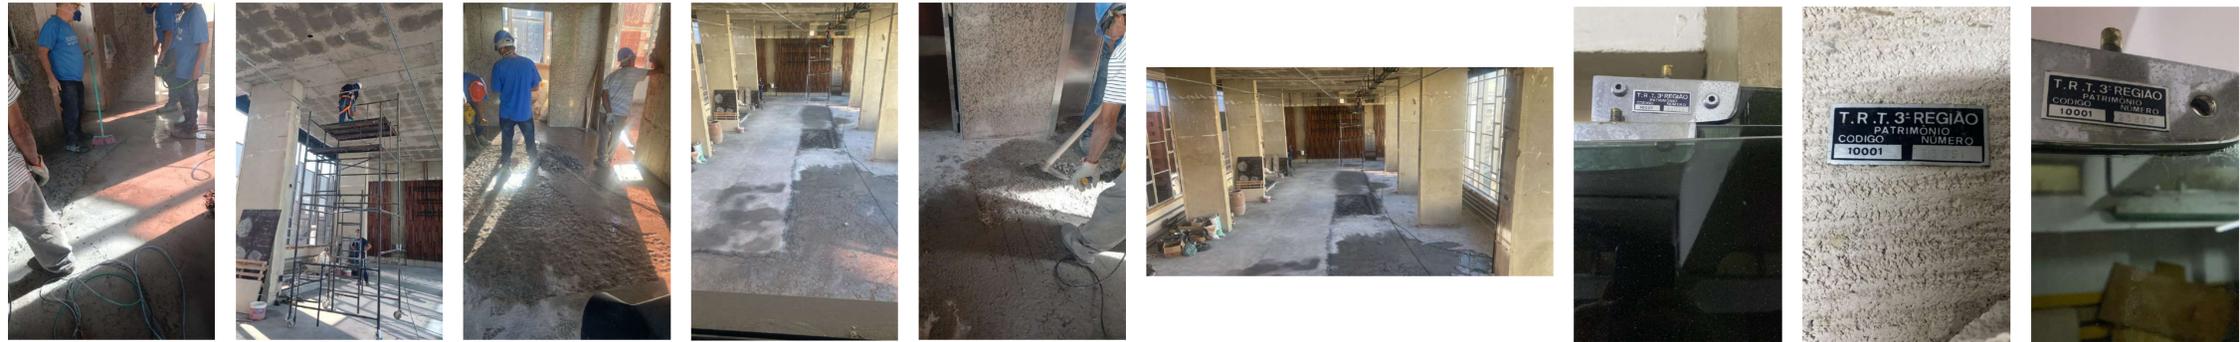
19/05/2025 Atividades:  
 - Continuação do contrapiso.

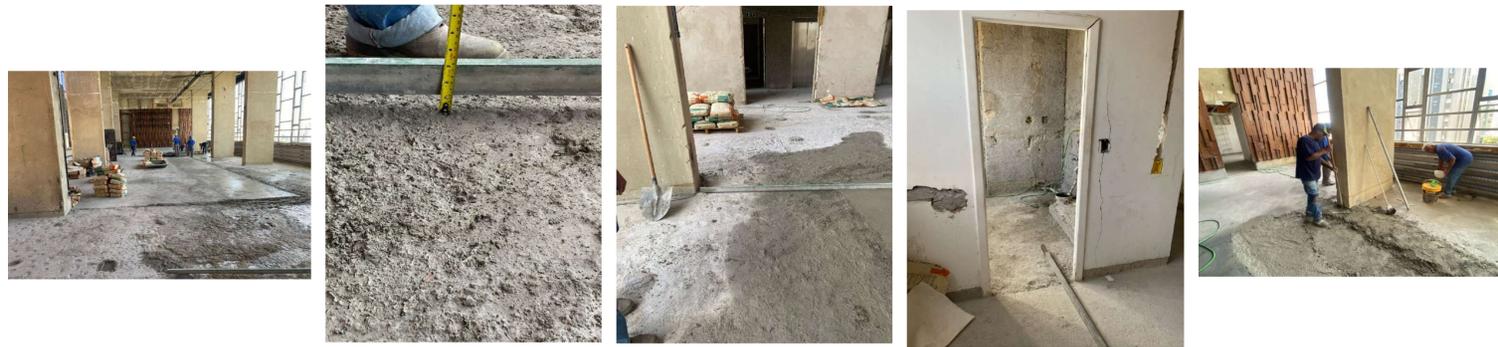
20/05/2025 Atividades:  
 - Continuação do contrapiso.

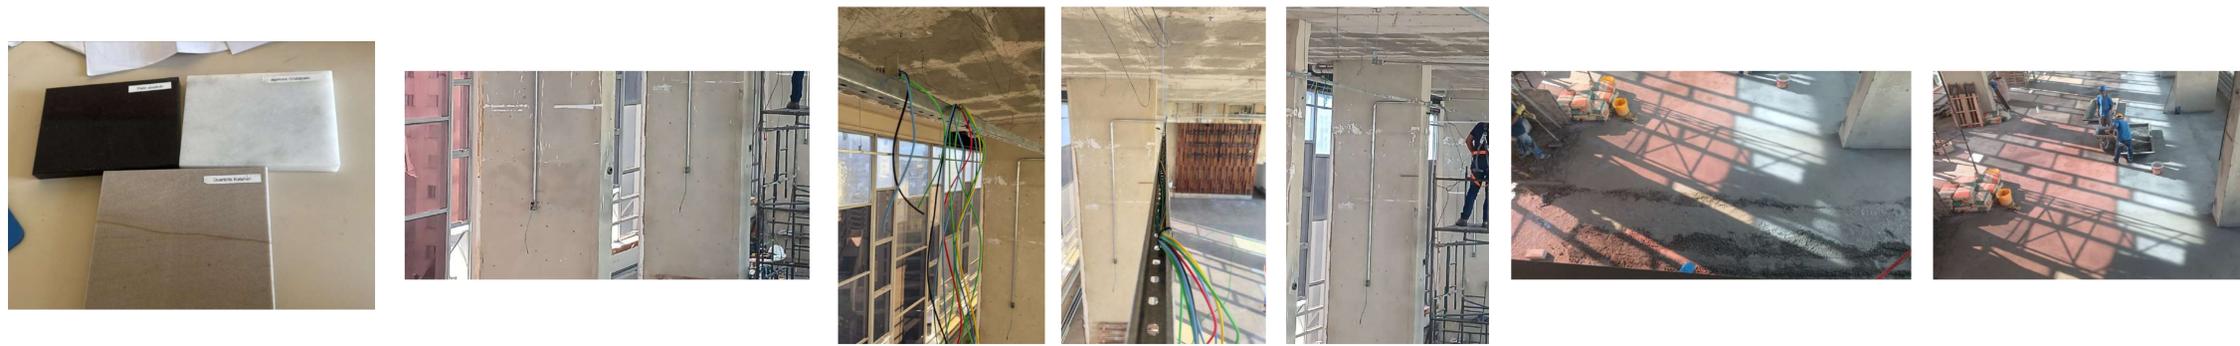
21/05/2025 Atividades:  
 - Exibição de amostras de marmoraria no canteiro de obra para avaliação da fiscalização;  
 - Passagem de cabos de infraestrutura elétrica;  
 - Continuação do contrapiso.
