**RELATÓRIO FOTOGRÁFICO – OBRA DE REFORMA DO IMÓVEL  
LOCALIZADO NA RUA NECO AMORIM, 20, BAIRRO BICANTE, EM  
DIAMANTINA/MG, DO TRIBUNAL REGIONAL DO TRABALHO DA 3ª  
REGIÃO**

Período de referência: 01/05/2026 a 31/05/2026

Contrato: 10055/2025

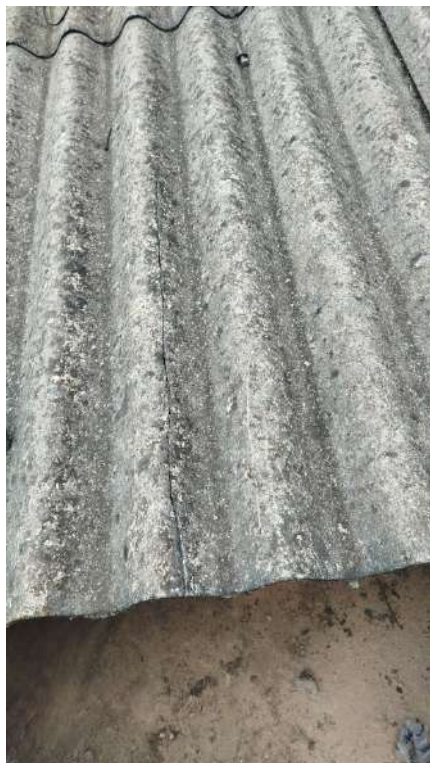
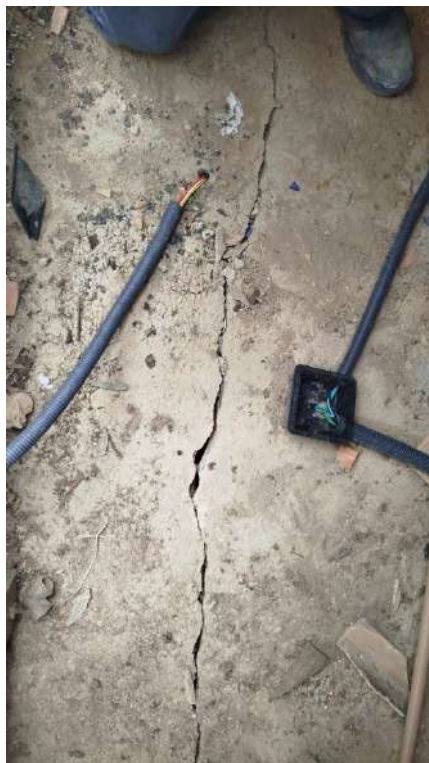
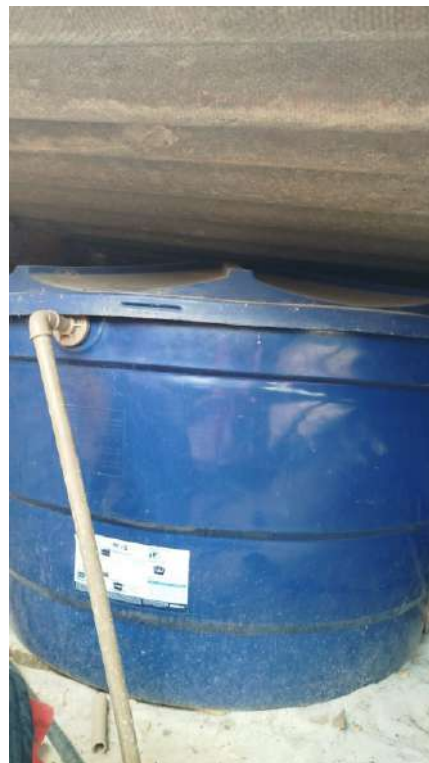
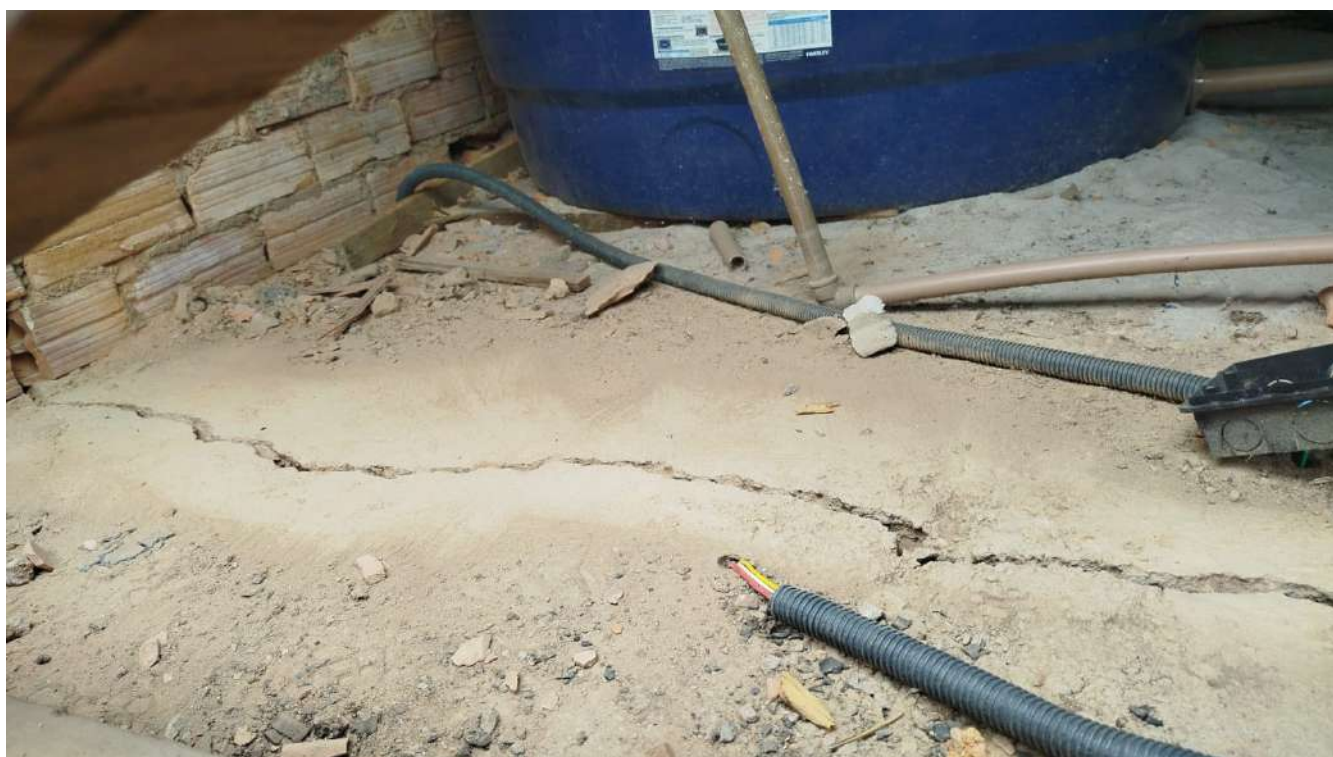
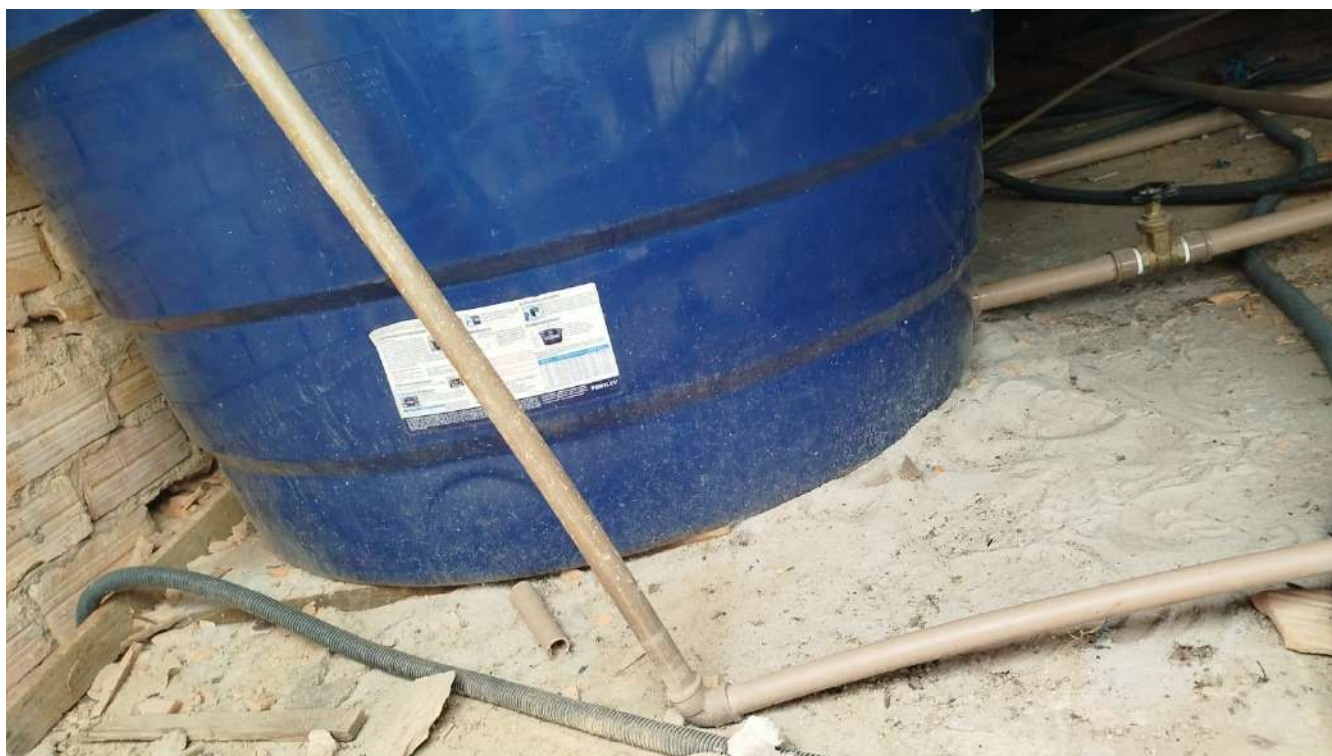
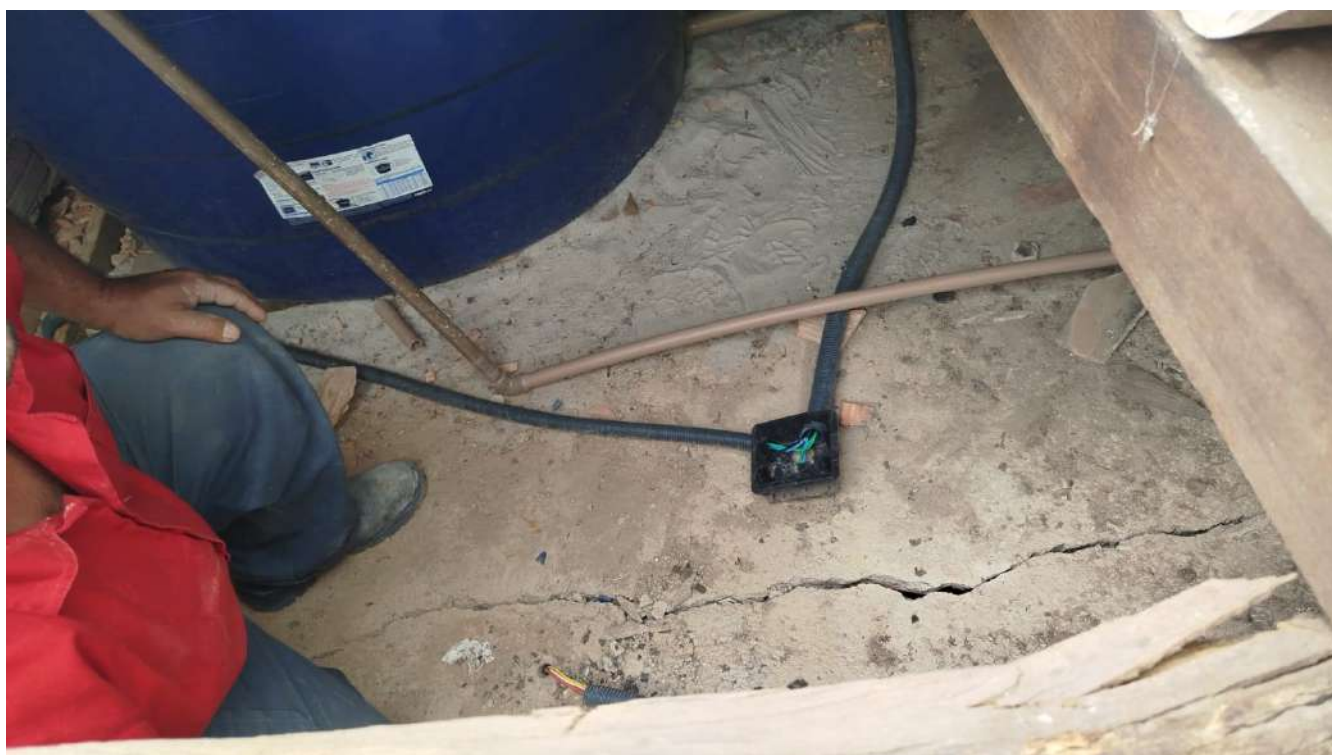
- Verificação de telhas quebradas durante inspeção para substituição dos chapins;
- Verificação de trinca na laje próxima à caixa d'água;
- Instalação de rodapés em ardósia no Edifício 1;
- Montagem de andaime para acesso ao Edifício 1.

- A empresa informou que, segundo o encarregado da obra, diversas telhas apresentavam avarias, sugerindo a substituição integral da cobertura. A fiscalização orientou que fossem substituídas apenas as telhas efetivamente comprometidas, uma vez que a planilha contratual já contempla itens específicos para revisão e troca de telhas.

- Durante a execução dos serviços, a empresa comunicou à fiscalização a existência de uma trinca de aproximadamente 6,50 m de comprimento na laje de cobertura, localizada nas proximidades da caixa d'água. Segundo informado, a abertura da trinca apresentava maior intensidade na região mais próxima ao reservatório, estando este apoiado diretamente sobre a laje. Diante da ocorrência, a fiscalização solicitou levantamento de informações complementares, incluindo a localização exata da trinca em projeto, verificação de sua posição em relação aos apoios estruturais, confirmação de que se tratava efetivamente de uma trinca e não de junta construtiva, bem como inspeção da face inferior da laje para identificação de eventuais fissuras ou sinais de deformação. A empresa informou que a trinca estava localizada sobre uma linha de apoio da estrutura e que também havia indícios de fissuração na face inferior da laje, anteriormente mascarados por reparos em gesso executados pelos ocupantes anteriores. Informou ainda que a laje se estendia por toda a edificação, não sendo composta por painéis independentes. Com base nas informações preliminares, a fiscalização avaliou a possibilidade de a manifestação patológica estar relacionada ao comportamento estrutural da laje na região dos apoios, bem como à influência da carga da caixa d'água de 1.000 litros instalada nas proximidades. Foi recomendada a continuidade das verificações e o registro da ocorrência para posterior avaliação técnica.

- Em relação à trinca identificada na laje, a fiscalização definiu, em conjunto com o encarregado da obra, a adoção do seguinte procedimento de recuperação: regularização da junta, limpeza da superfície, grauteamento e preenchimento final com poliuretano (PU), com profundidade mínima aproximada de 2 cm.

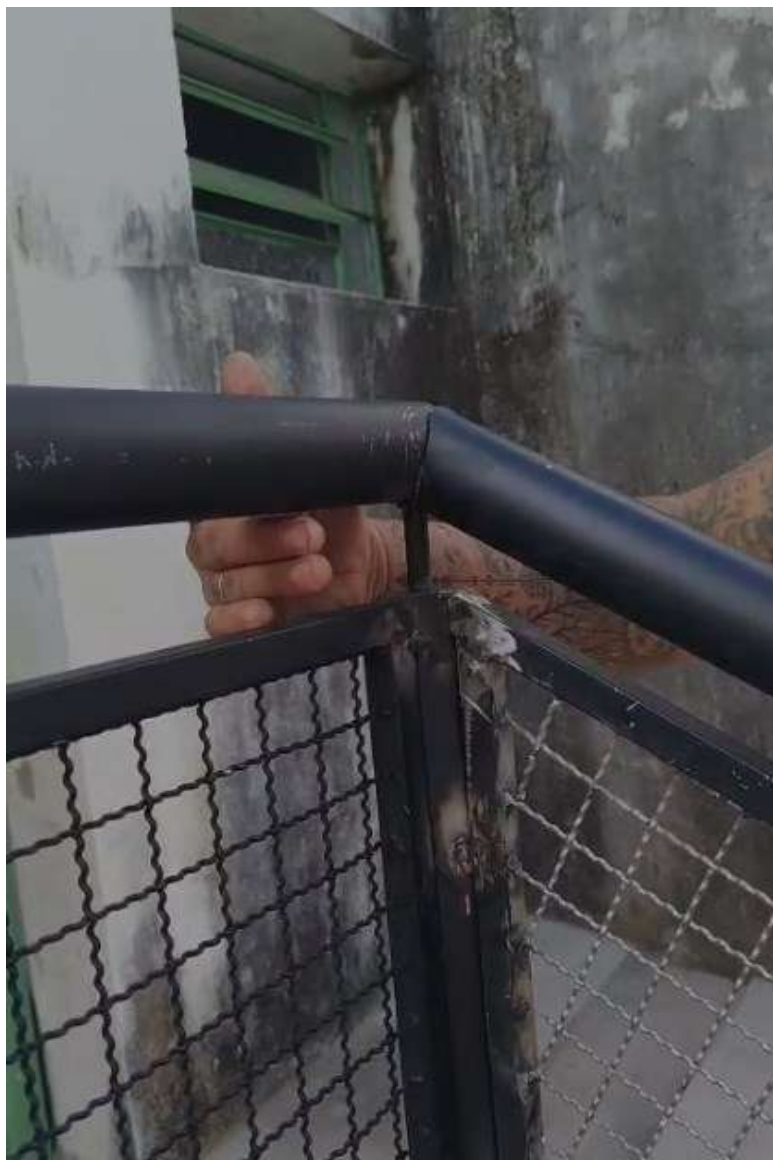
Foi solicitado orientações para instalação do corrimão, considerando as medidas do elemento como um todo. A fiscalização informou que pode manter como foi executado, desde que seja garantido que o vão permaneça inferior a 11cm e que as distancias entre os componentes do corrimão sejam constantes.

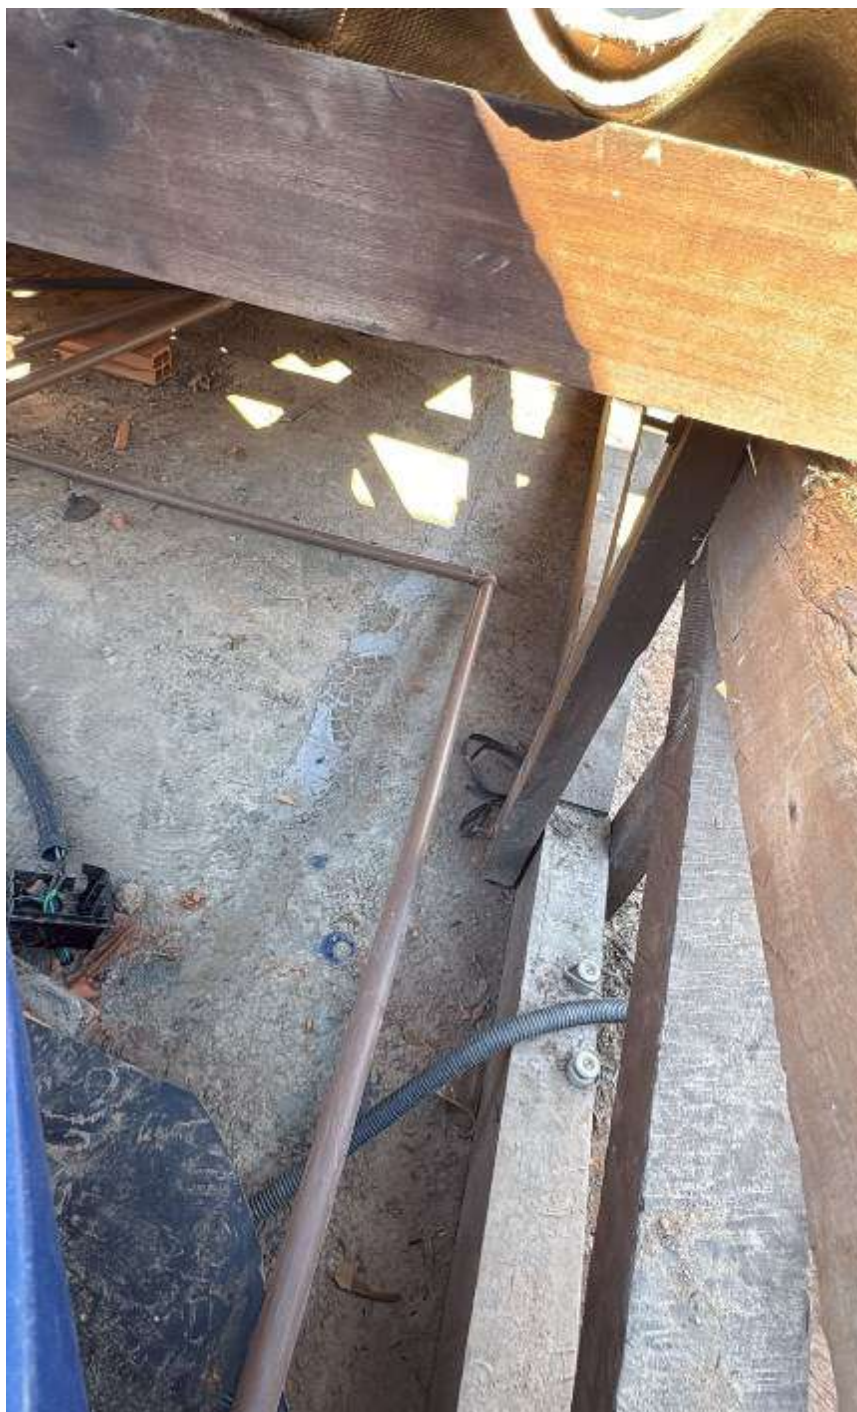
Visita técnica da fiscalização: execução de novo encaminhamento da água fria no telhado

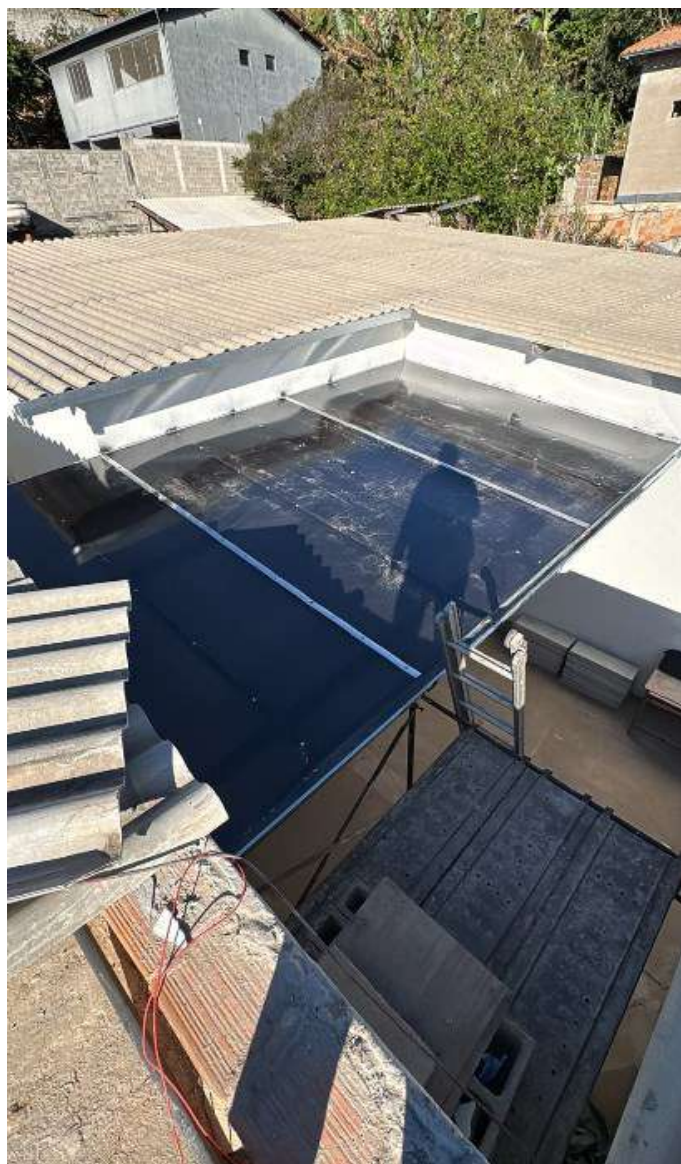
Vista superior do telhado em policarbonato. A estrutura foi instalada com 30cm a menor. A planilha de medição contemplou a nova medida.

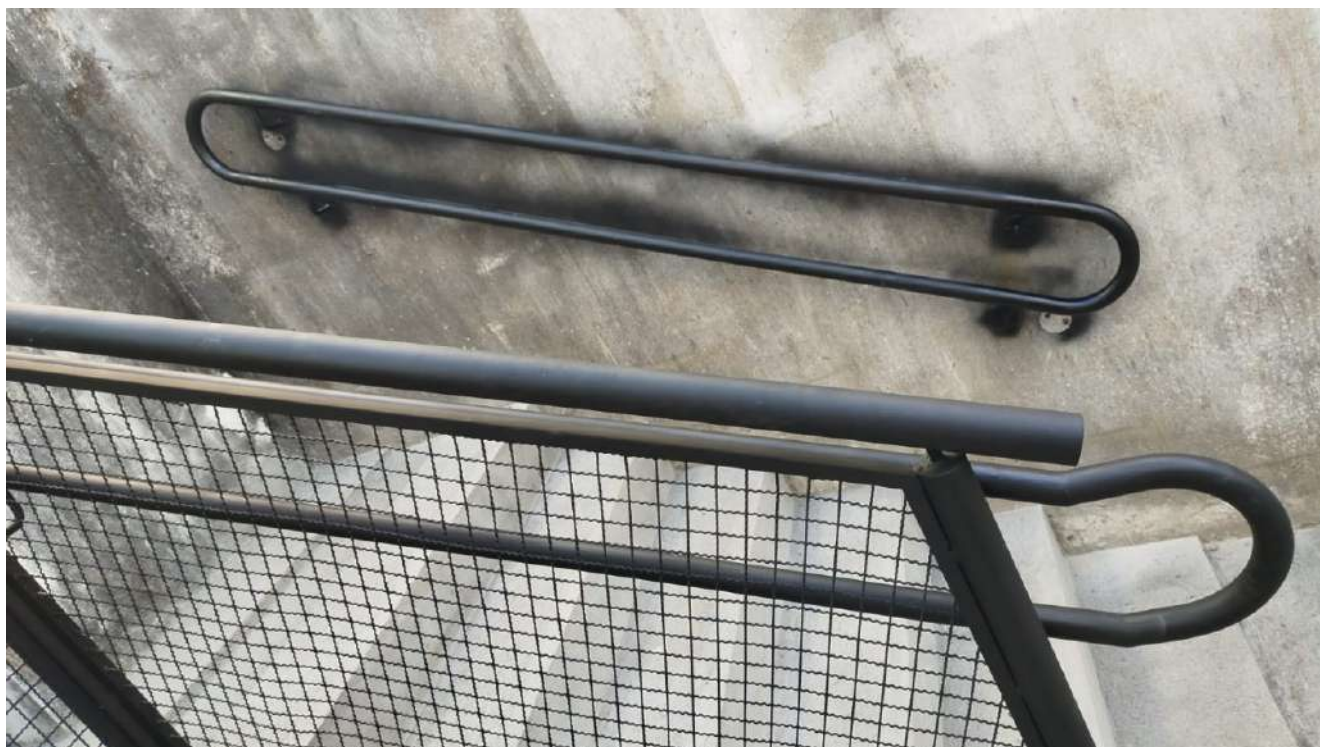
Atividades: Correção dos corrimões

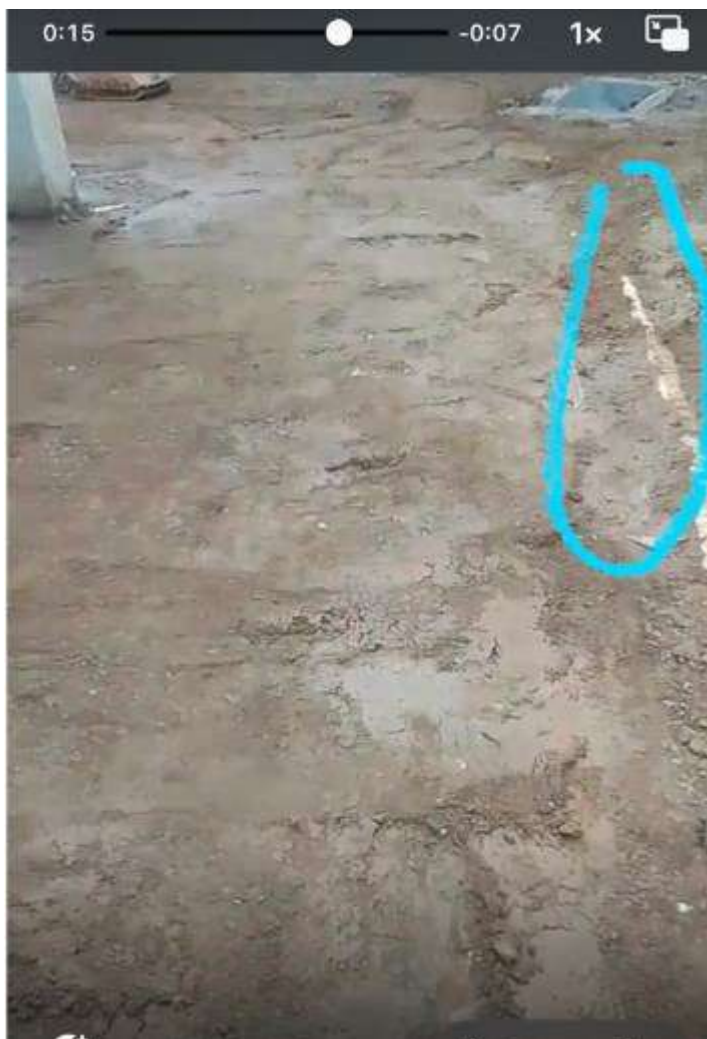
Atividades: Durante o preparo do piso para recebimento foi verificado a presença de tubulação na superfície. Foi orientado que se fizesse uma proteção para a tubulação (águas pluviais). Ficou de se avaliar a possibilidade de execução do passeio de concreto que englobasse o trecho.

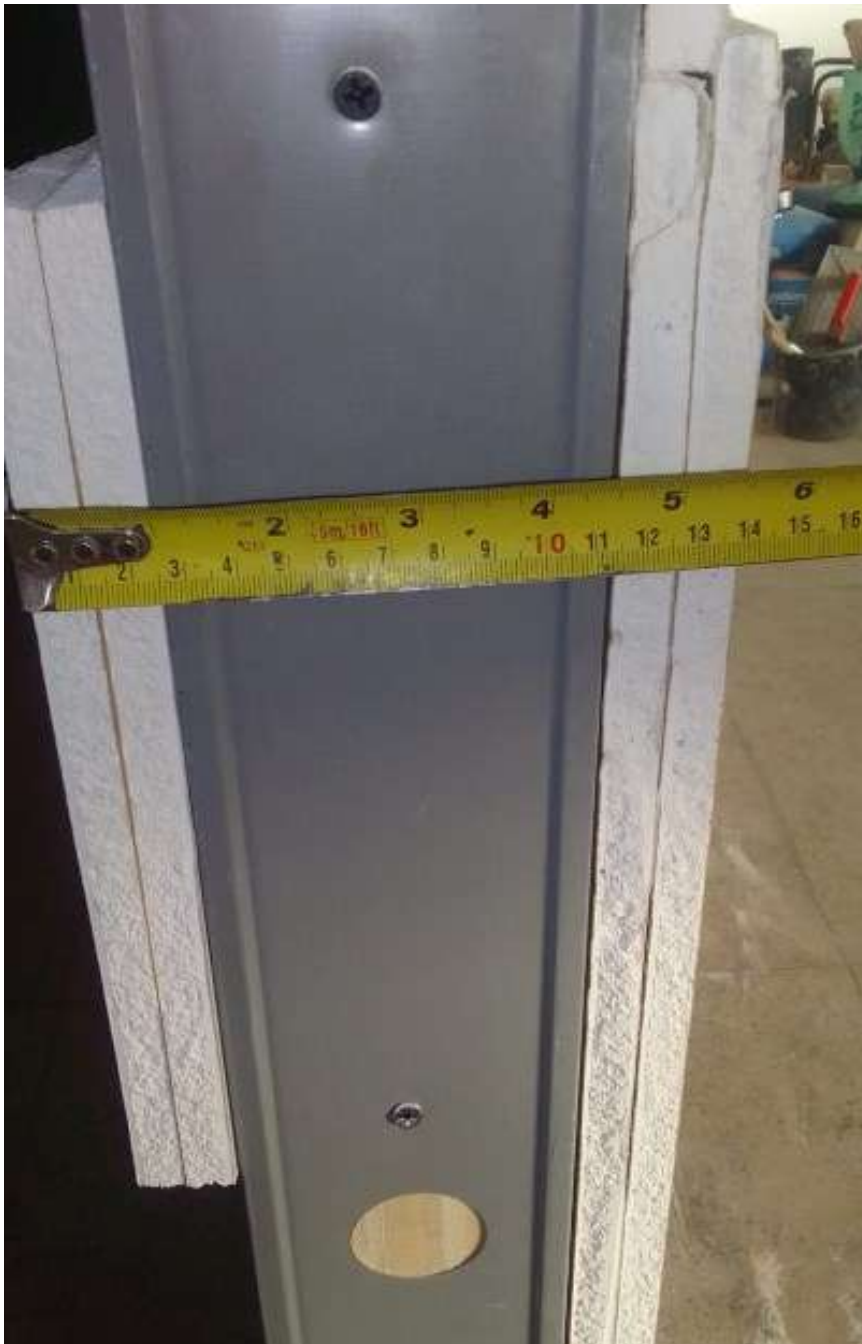
Atividades: Execução da parede drywall, instalação das placas de gesso acartonado. A instalação está em conformidade com o que foi especificado: montante de 90cm com chapas duplas.

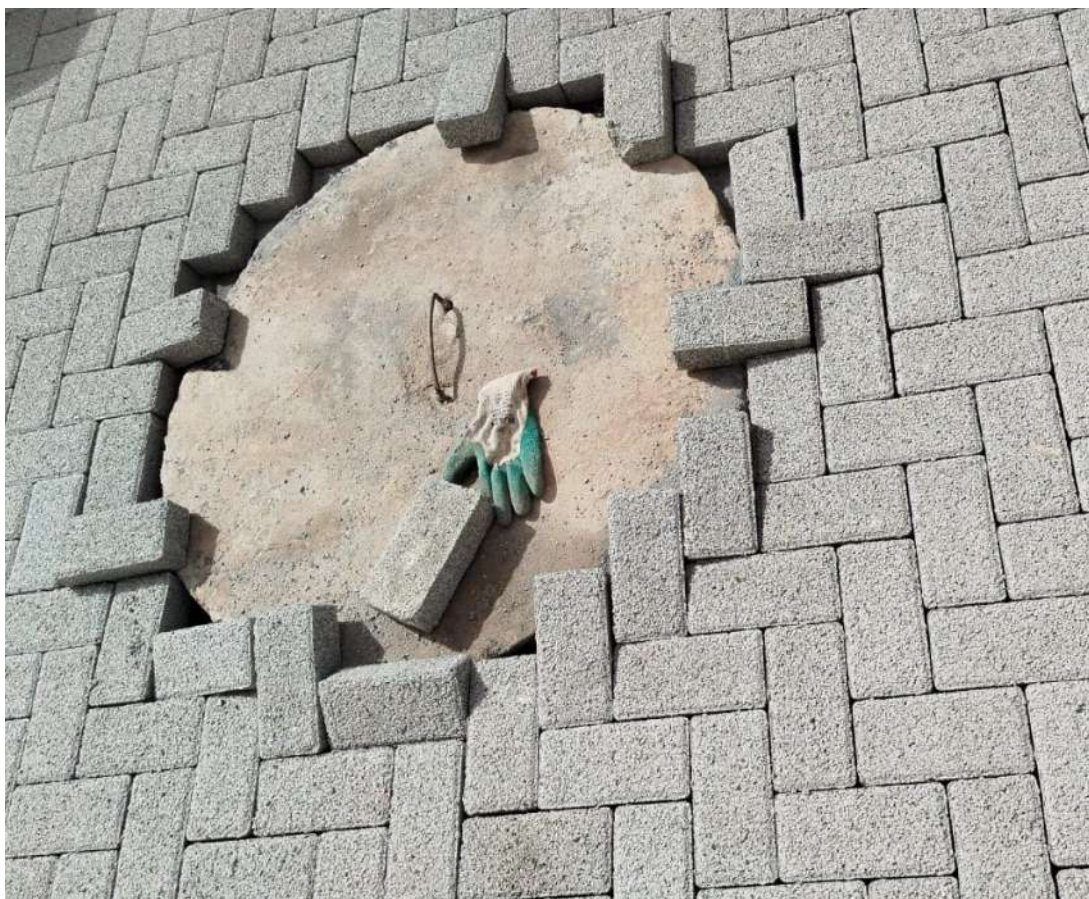
Atividades: Instalação do piso drenante. A caixa de inspeção existente ficou incompatível com o piso drenante.
