**RELATÓRIO FOTOGRÁFICO – OBRA DE REFORMA DO IMÓVEL  
LOCALIZADO NA RUA NECO AMORIM, 20, BAIRRO BICANTE, EM  
DIAMANTINA/MG, DO TRIBUNAL REGIONAL DO TRABALHO DA 3ª  
REGIÃO**

Período de referência: 13/07/2026 a 10/08/2026

Contrato: 10055/2025

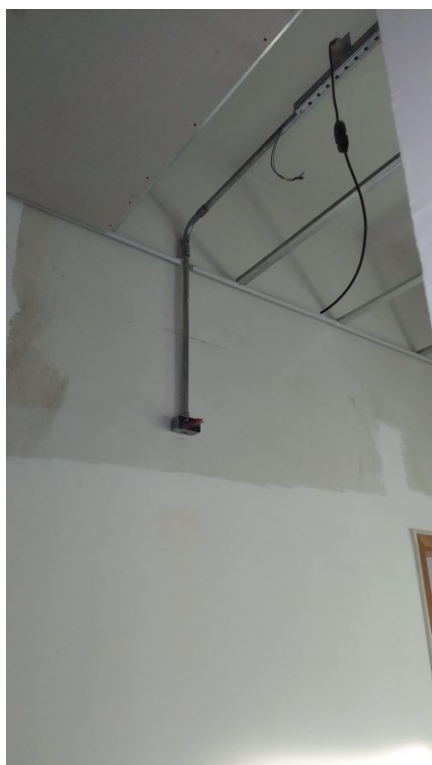
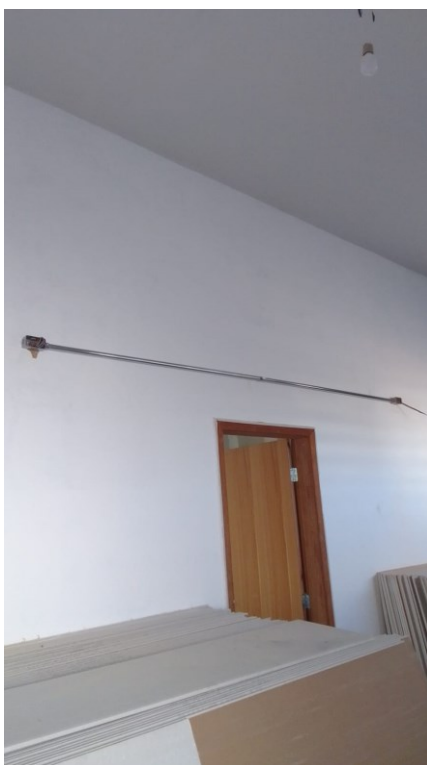
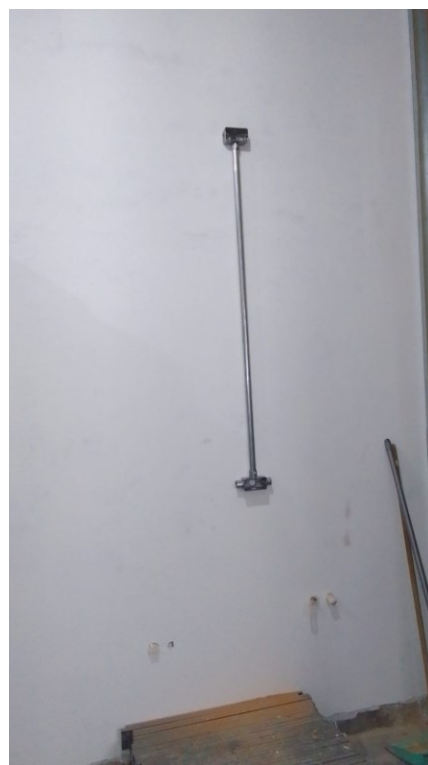
**14/07/2026**

- Preparo com brita e malha POP para recebimento de concreto da calçada do estacionamento interno;
- Instalação da infraestrutura para tomada do bebedouro do Edifício 1;
- Instalação da infraestrutura para tomada de iluminação de emergência do Edifício 2.

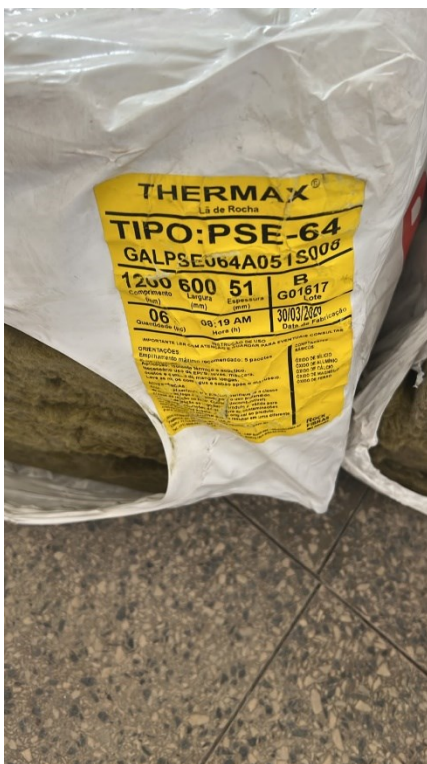
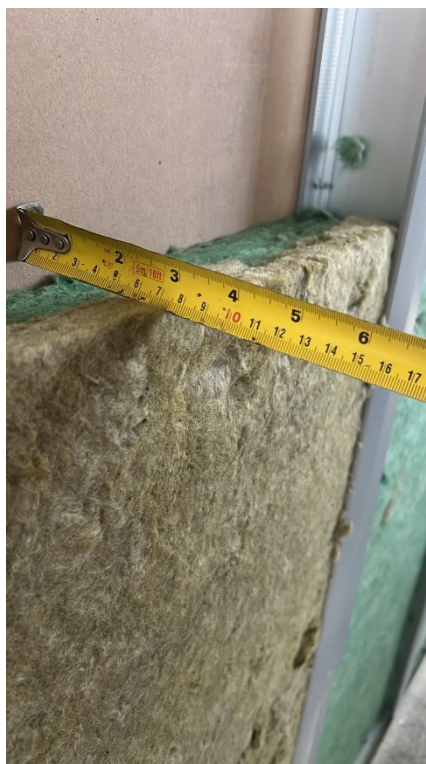
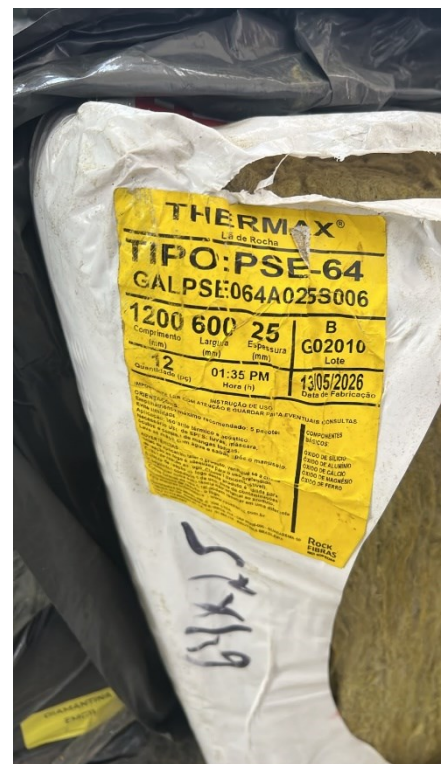
**20/07/2026**

- Instalação de lã de rocha nos montantes de drywall da sala de audiência;
- Lançamento de cabo de rede em eletrocalha da sala de audiência até o rack;
- Execução de acabamento vassourado na calçada interna do estacionamento;
- Execução de pintura.

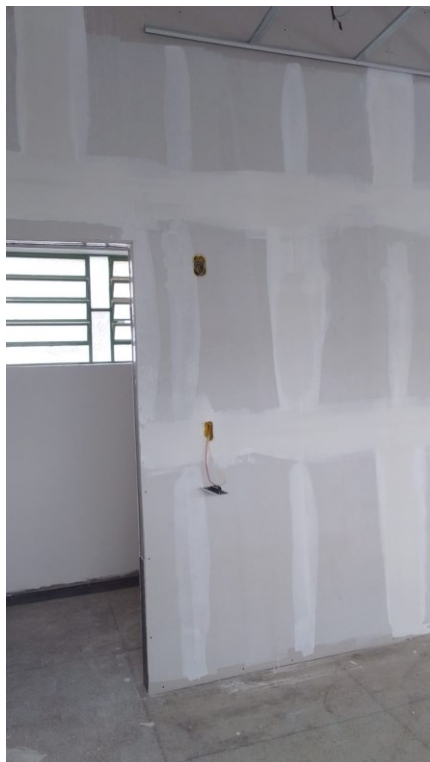
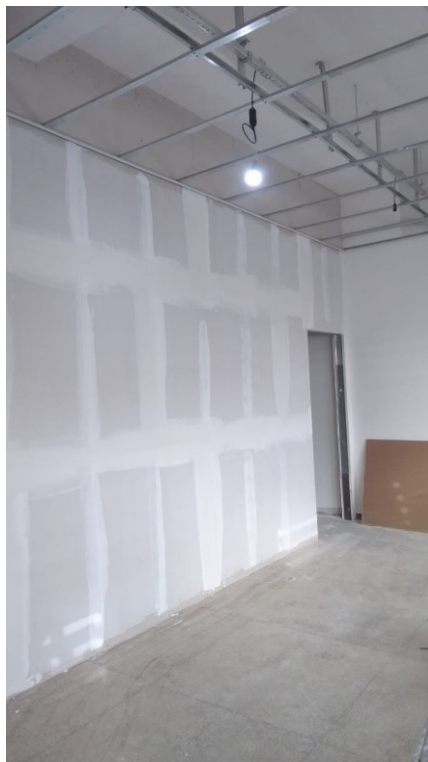
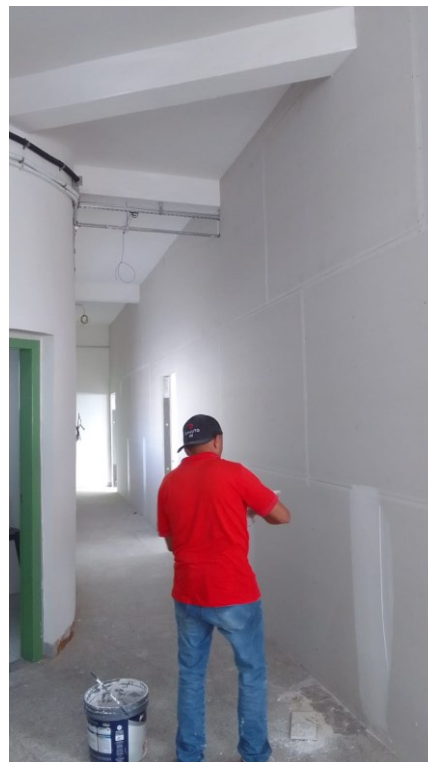
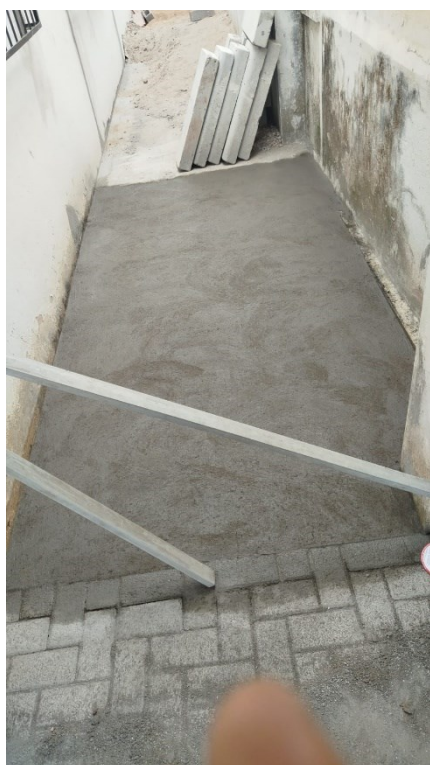
**22/07/2026**

- Instalação de placas de drywall na sala de audiência;
- Abertura em alvenaria para instalação de quadro elétrico;
- Execução do acabamento da calçada externa..

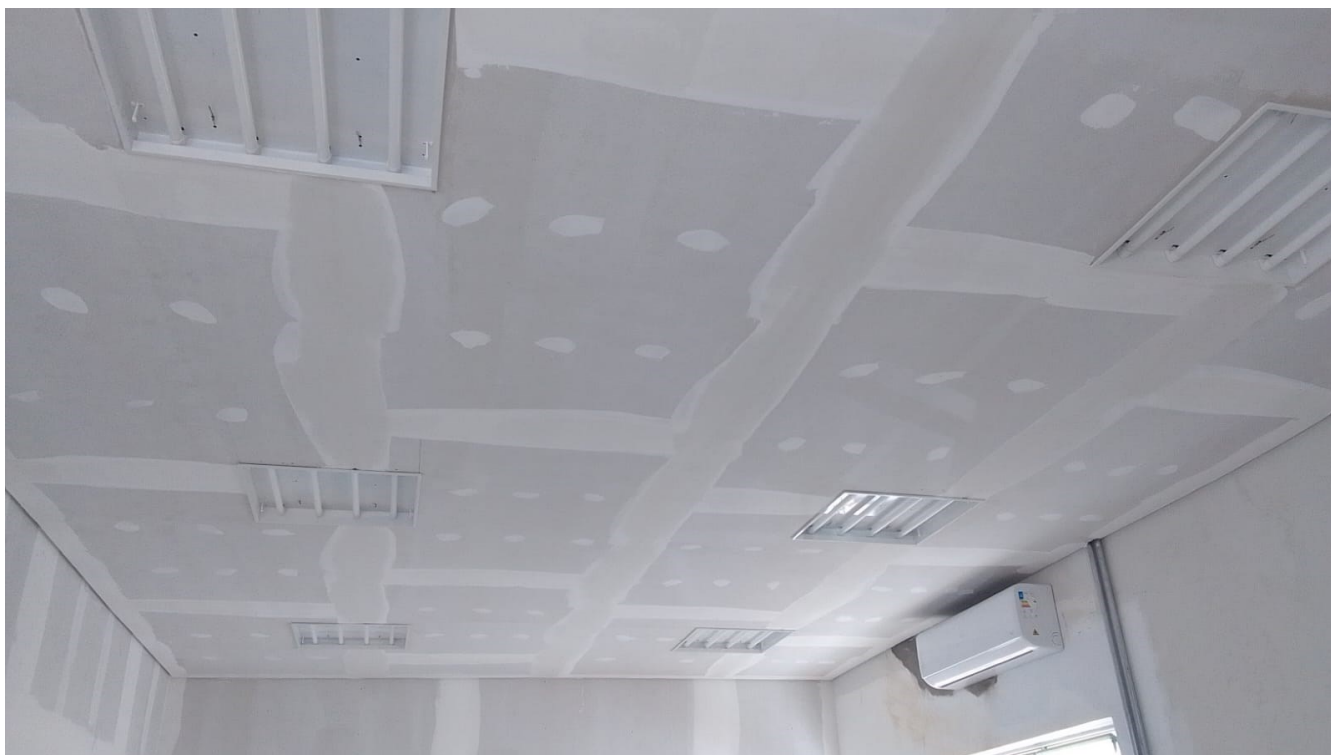
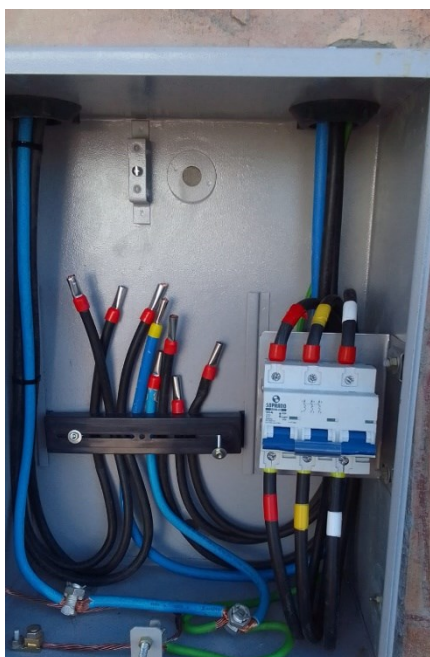
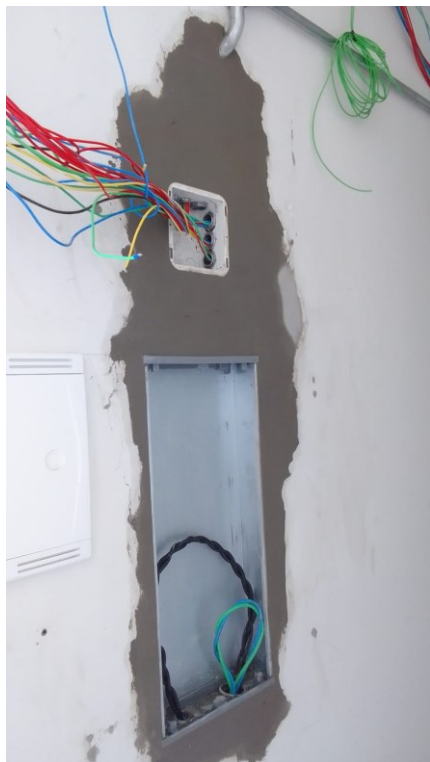
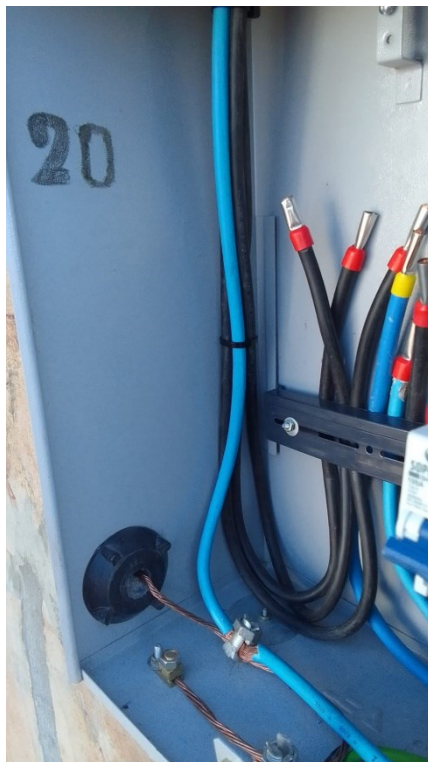
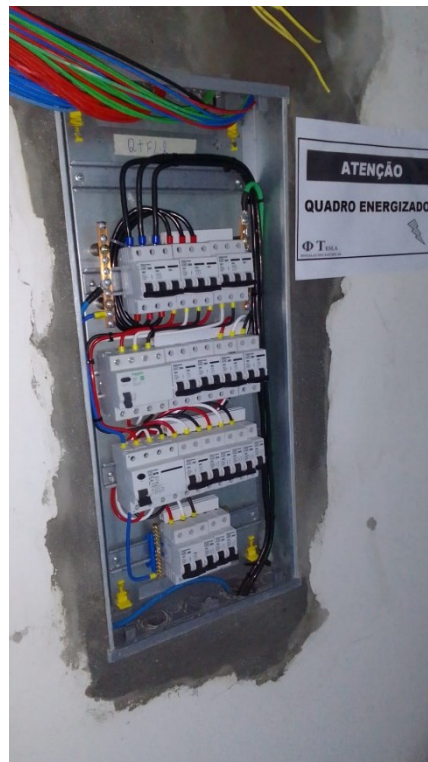
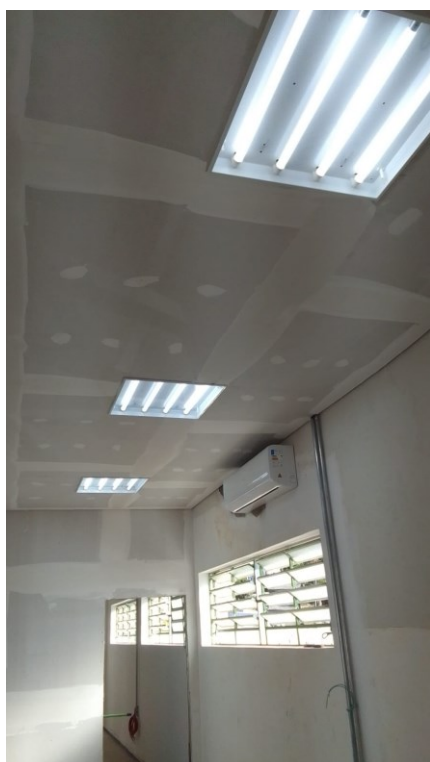
**28/07/2026**

- Instalação dos disjuntores do QTFL.2A;
- Execução do acabamento da calçada interna na área do estacionamento;
- Realização de teste de carga no QTFL.1.

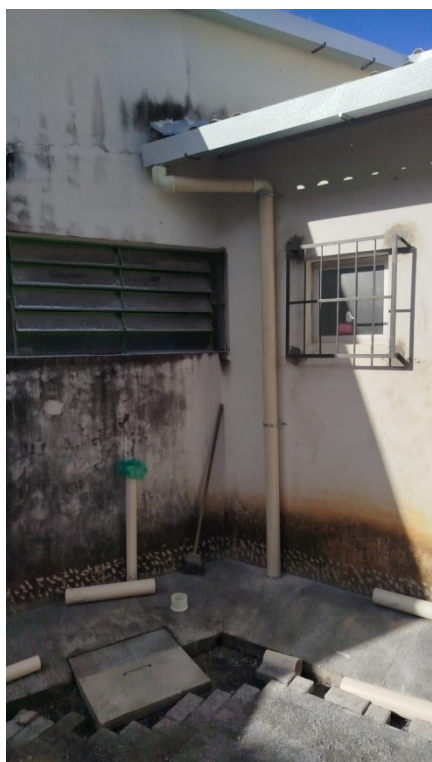
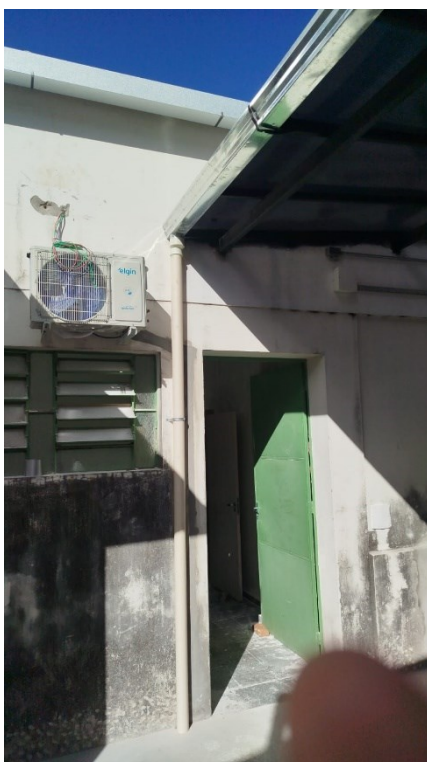
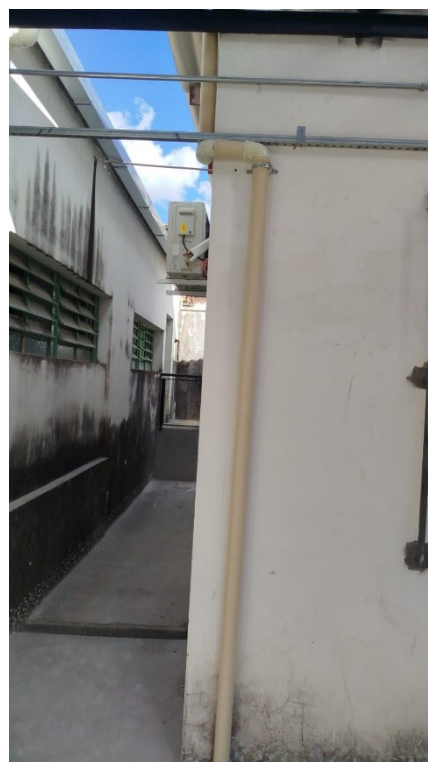
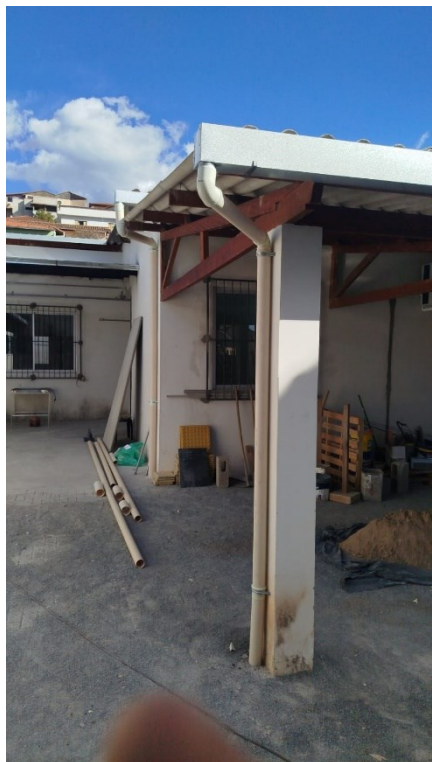
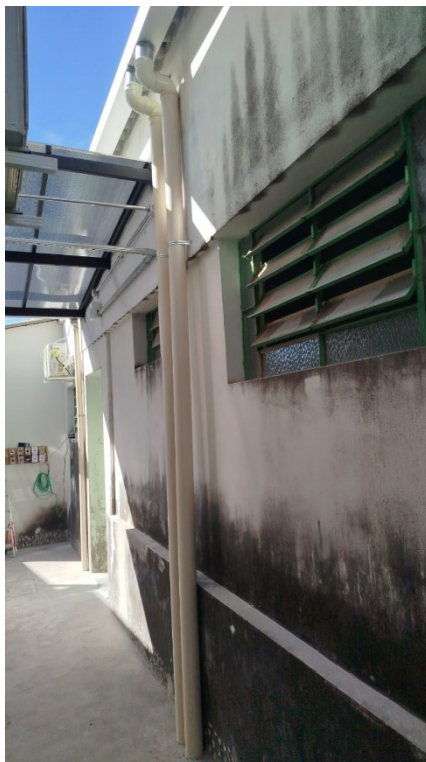
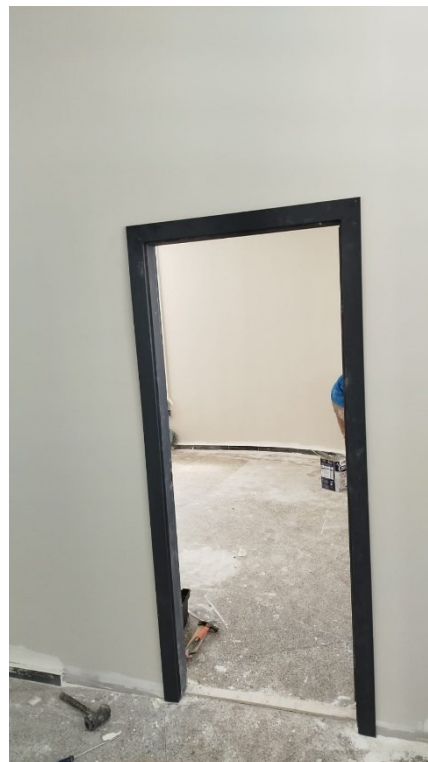
**04/08/2026**

- Instalação de calhas e rufos;
- Pintura da sala de audiência do Edifício 1;
- Instalação de luminárias High Bay do Edifício 1;
- Instalação da tubulação de saída das calhas.

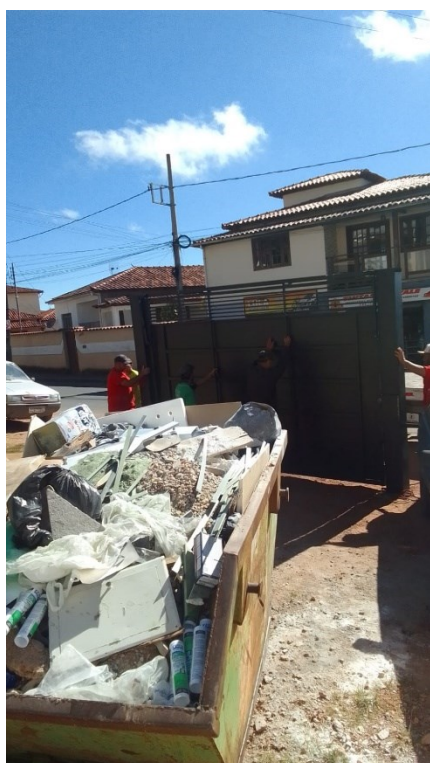
**05/08/2026**

- Instalação do portão de entrada da garagem;
- Execução do acabamento do piso do pátio do estacionamento interno;
- Instalação de calhas;
- Execução de pintura interna do Edifício 1.

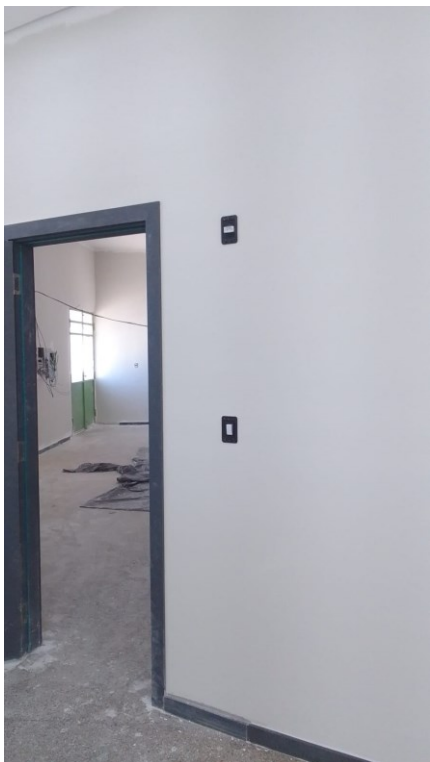
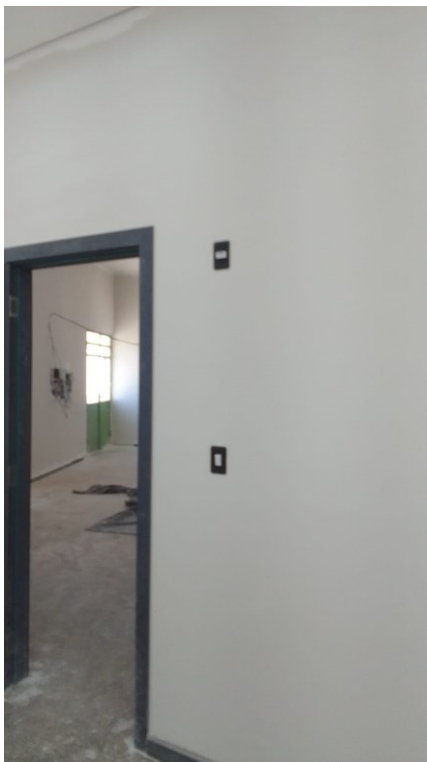
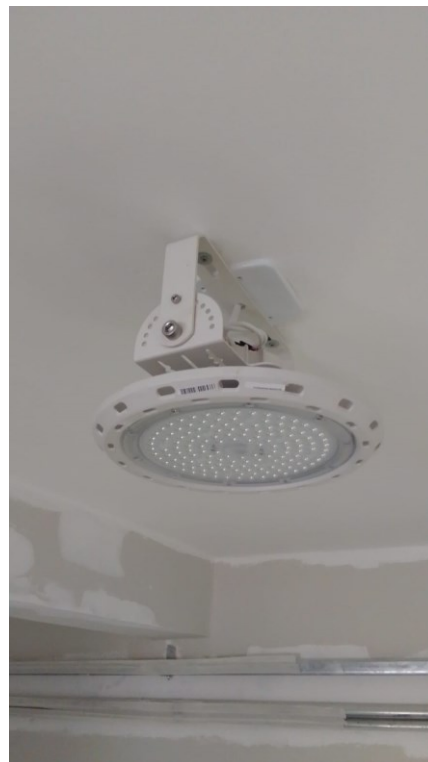
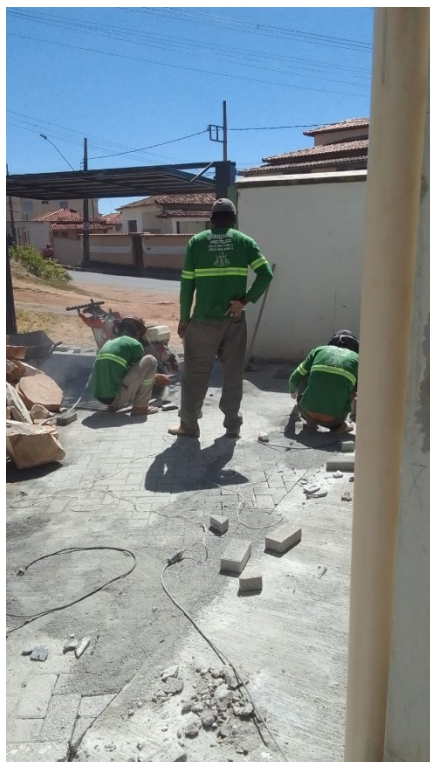
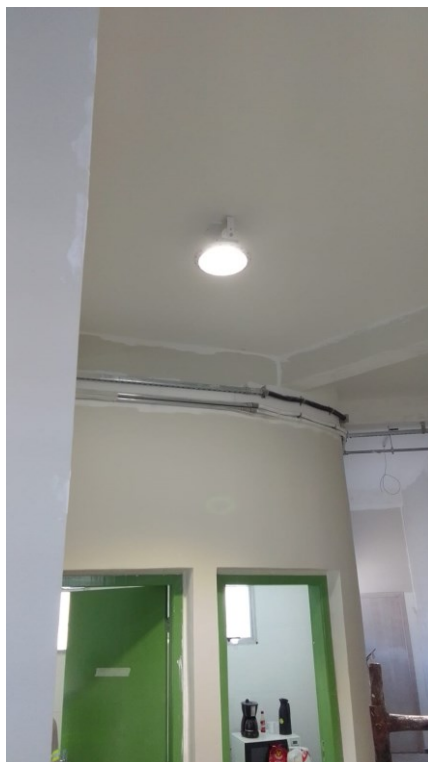
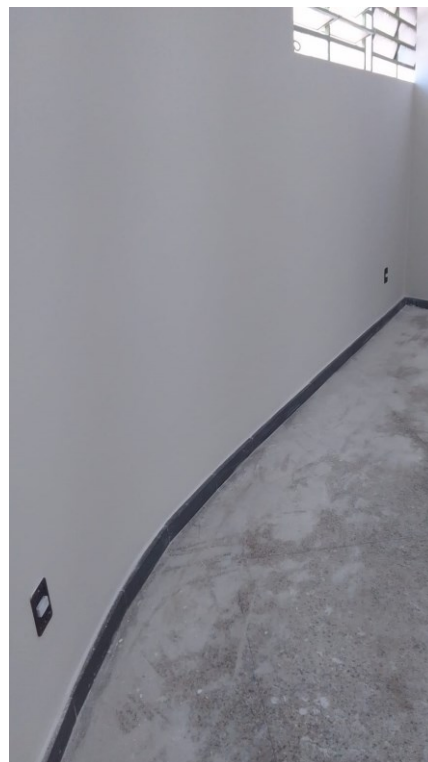
**06/08/2026**

- Execução do acabamento do piso do pátio do estacionamento interno;
- Identificação dos pontos elétricos e lógicos;
- Execução de pintura interna do Edifício 1;
- Instalação de luminárias High Bay do Edifício 1.

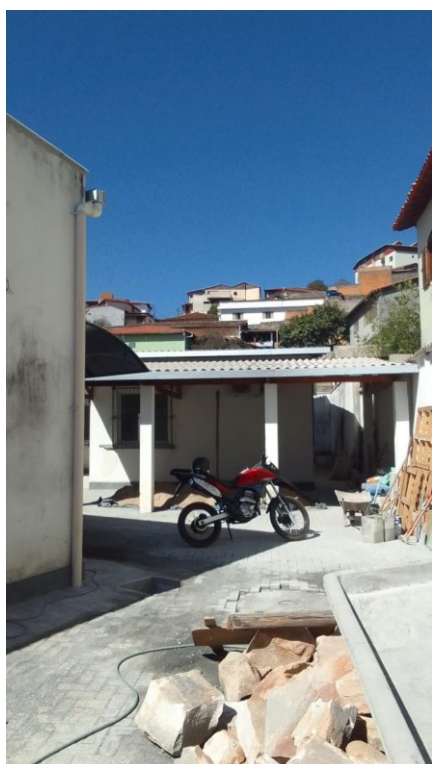
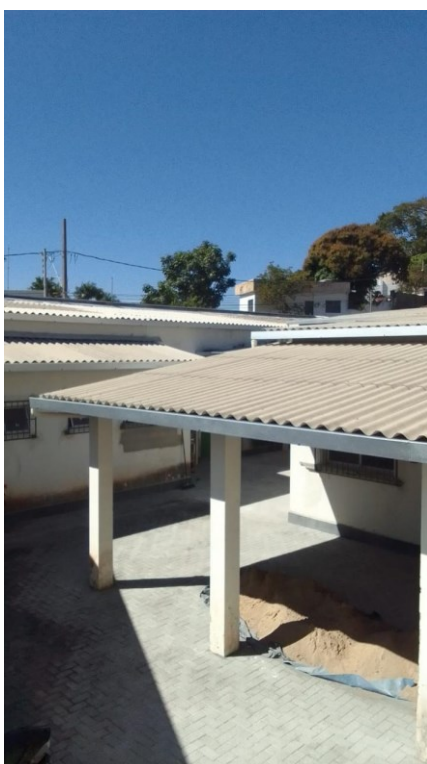
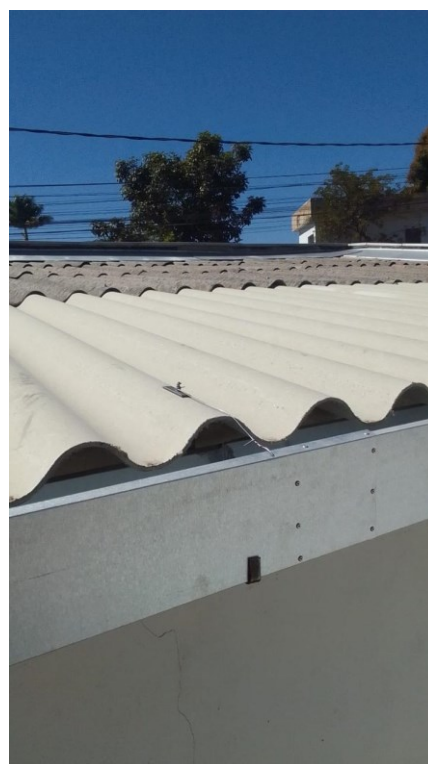
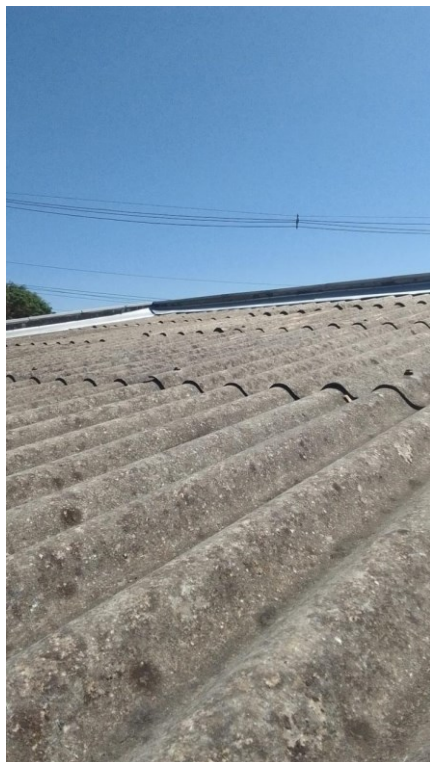
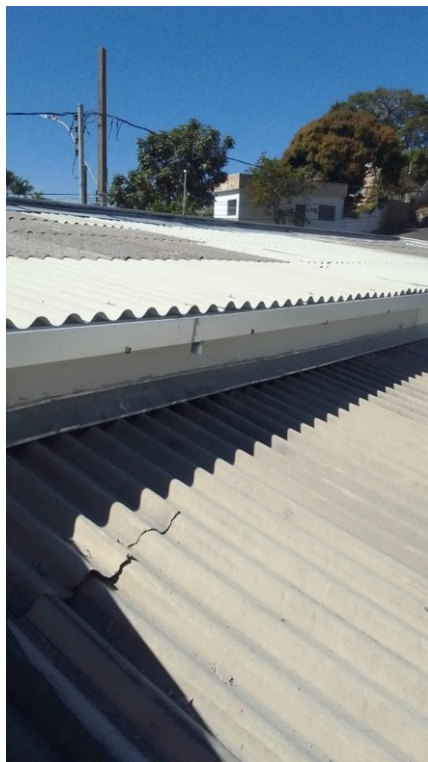
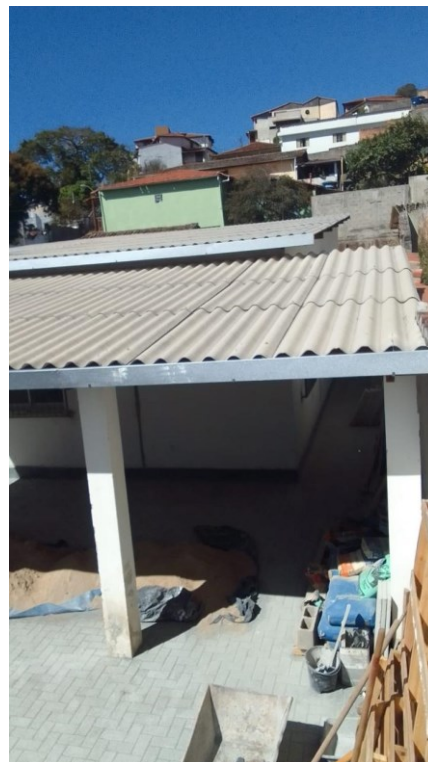
**07/08/2026**

- Identificação do ponto elétrico do bebedouro;
- Execução de pintura acrílica das paredes internas do Edifício 1;
- Execução do acabamento das tampas das caixas de passagem do estacionamento;
- Instalação de luminárias High Bay.

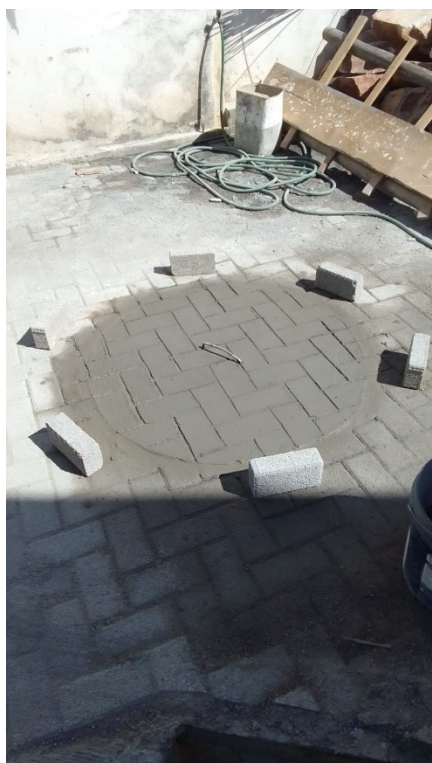
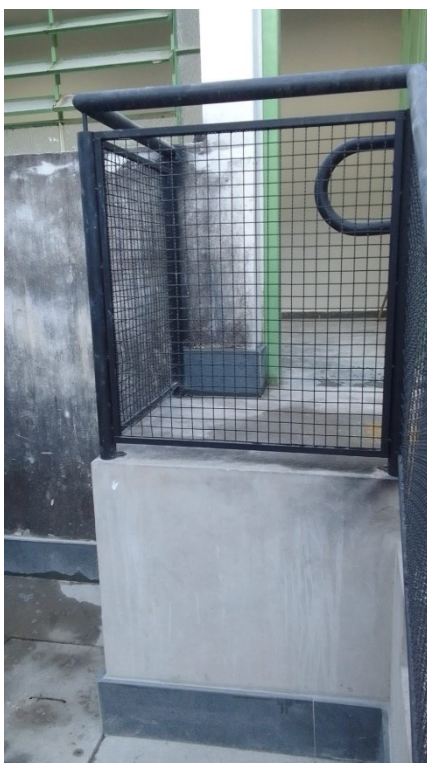
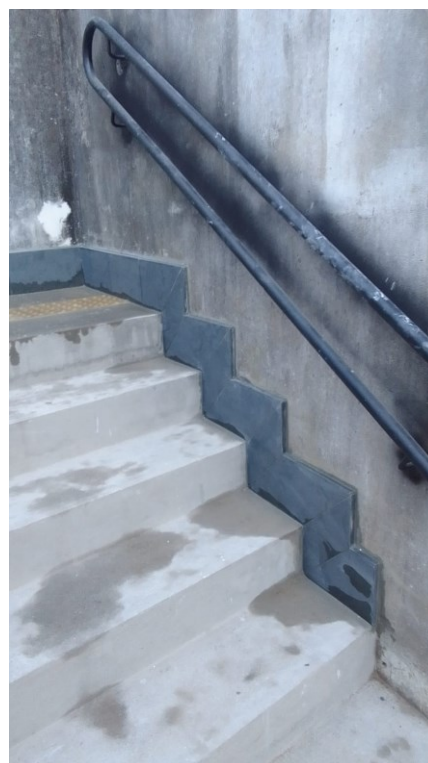
**10/08/2026**

- Instalação de rodapés de ardósia;
- Execução de acabamentos em piso Inter travado
