**RELATÓRIO FOTOGRÁFICO – OBRA DE ADAPTAÇÃO DAS 24
VT'S DO EDIFÍCIO DA RUA DOS GOITACAZES, DO TRIBUNAL
REGIONAL DO TRABALHO DA 3ª REGIÃO**

Período de referência: 01/12/2025 a 31/12/2025

Contrato: 10033/2025

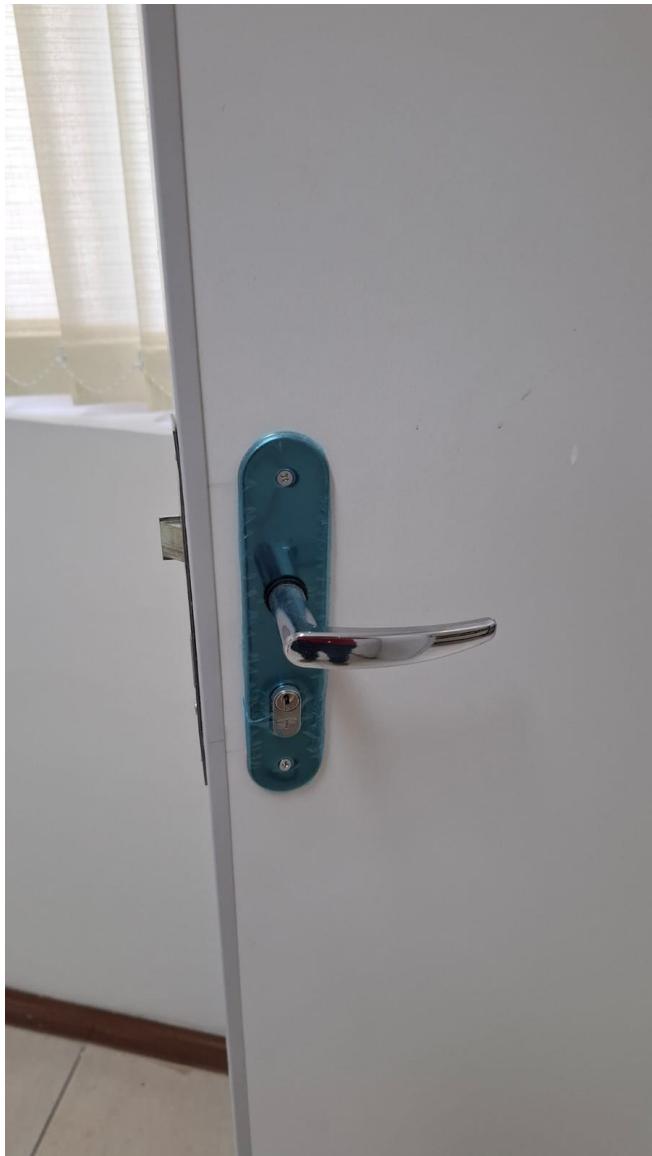
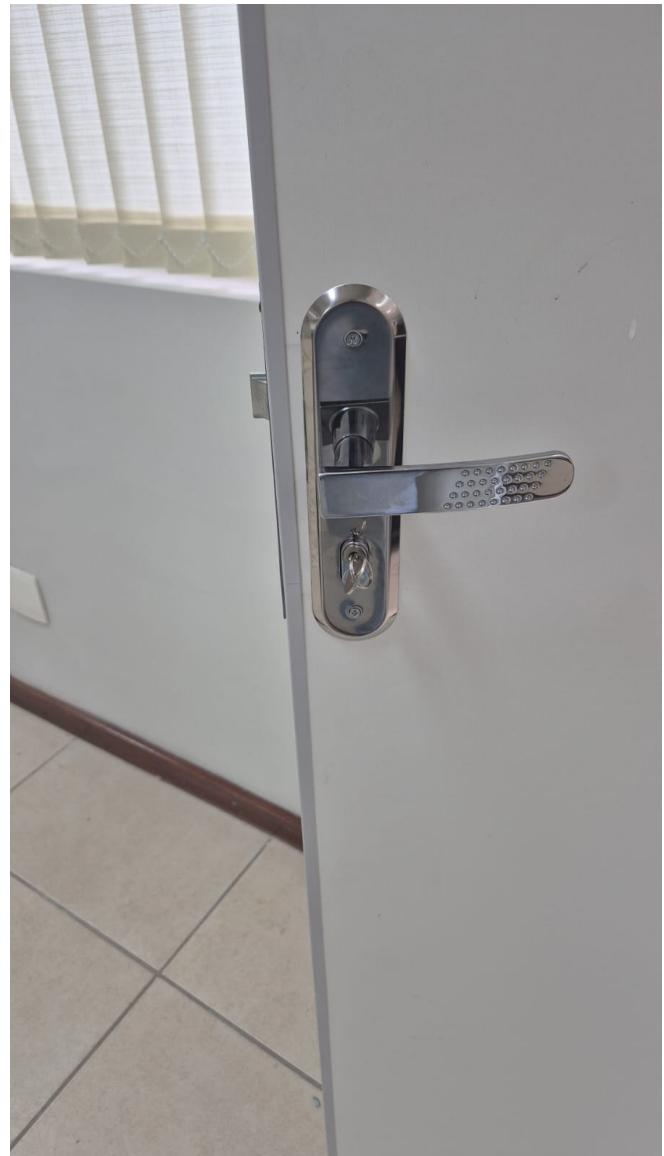
01/12/2025

- A fiscalização solicitou a troca das fechaduras das duas salas no 9º pavimento, as quais estavam incorretas. As peças foram trocadas.

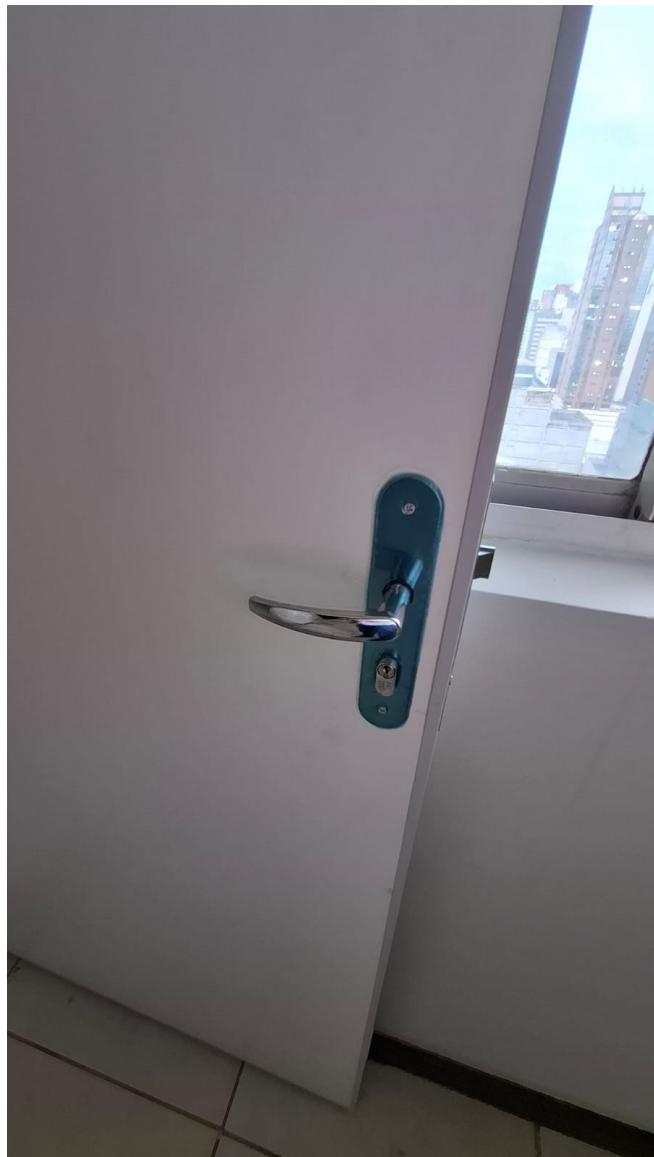
04/12/2025

- A fiscalização solicitou a troca das duas fechaduras nas novas divisórias das salas do 11º pavimento.

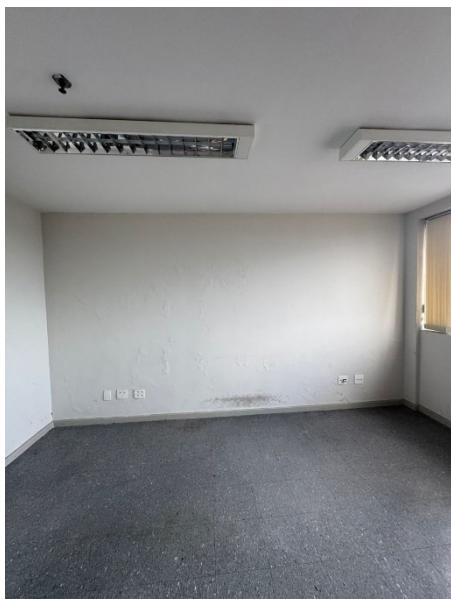
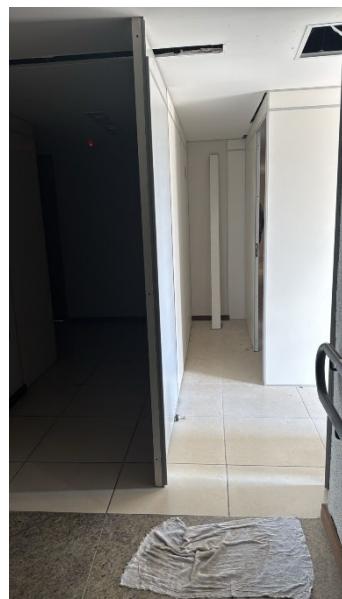
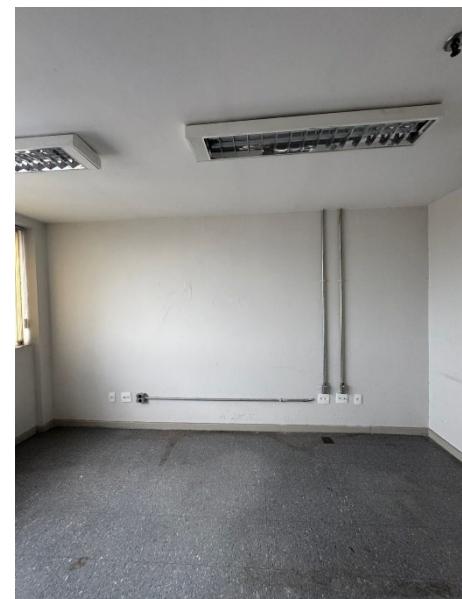
12/12/2025

- A empresa questionou sobre a remoção da divisória na entrada do 3º pavimento, e a fiscalização confirmou que a divisória será removida.
- A empresa informou que, nos 15º e 16º pavimentos, as paredes do fundo voltadas para a fachada apresentam umidade e pontos de estufamento. Esclareceu que, no aditivo, está prevista a remoção do revestimento danificado e o emassamento, ressaltando, porém, que, caso a origem da infiltração não seja tratada, o problema poderá reaparecer. A fiscalização informou que pode ser problema antigo já resolvido e solicitou verificar a umidade da região.

- A fiscalização informou que a fechadura instalada na porta do 3º pavimento pode ser mantida, por se tratar de porta em vermiculita, compatível com as portas dos pavimentos tipo e enquadrada no item 4.5 da planilha. Ressaltou, contudo, que ainda há outras portas a serem executadas no 3º pavimento (itens 4.7 e 4.9), para as quais deve ser rigorosamente observada a especificação prevista na planilha orçamentária.

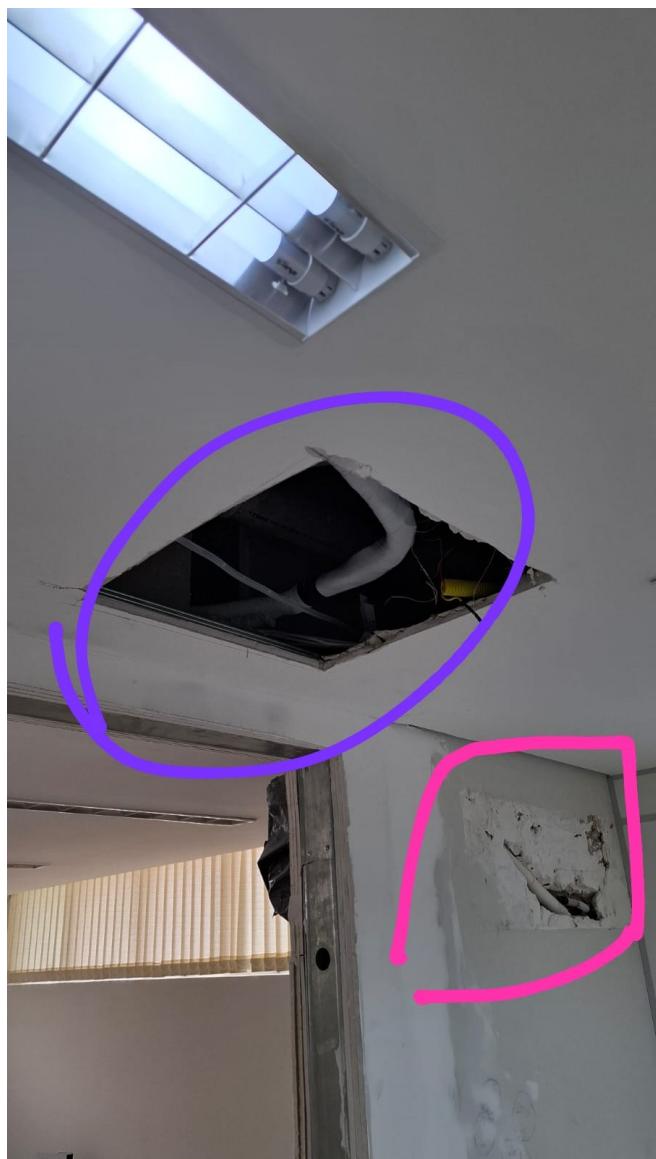
15/12/2025

- A fiscalização informou que, em razão da movimentação do aparelho de ar-condicionado no 3º pavimento, foram abertas áreas no forro de gesso e solicitou o complemento e fechamento integral do forro nessas aberturas, sem instalação de alçapão, conforme previsto em contrato. Informou também que uma parede foi danificada durante a remoção do equipamento e solicitou o reparo com reboco e posterior emassamento. Ressaltou que todos os serviços estão contemplados no contrato e serão devidamente medidos e pagos.
