**RELATÓRIO FOTOGRÁFICO – OBRA DE REFORMA DO IMÓVEL  
LOCALIZADO NA RUA NECO AMORIM, 20, BAIRRO BICANTE, EM  
DIAMANTINA/MG, DO TRIBUNAL REGIONAL DO TRABALHO DA 3ª  
REGIÃO**

Período de referência: 01/04/2026 a 30/04/2026

Contrato: 10055/2025

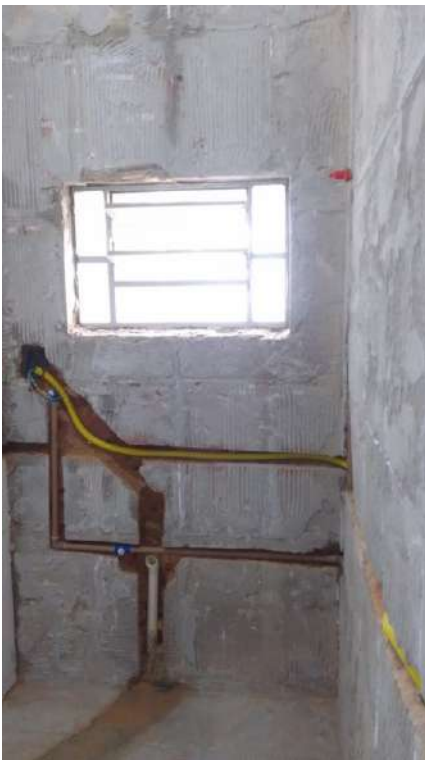
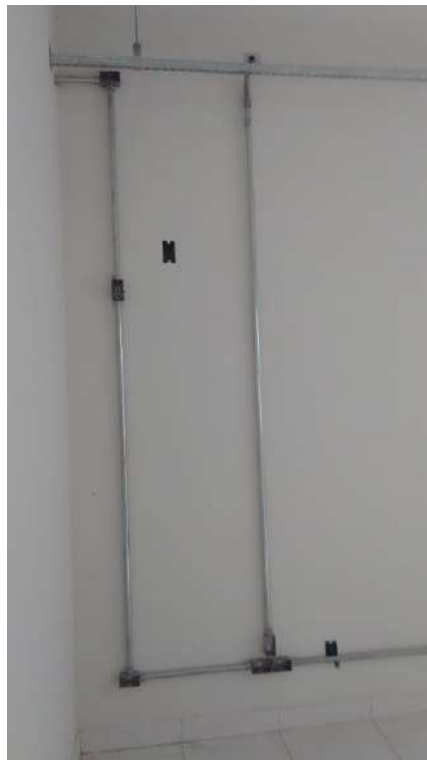
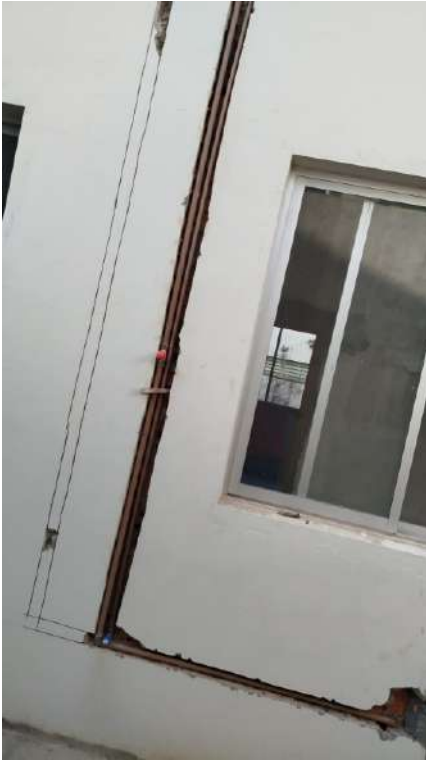
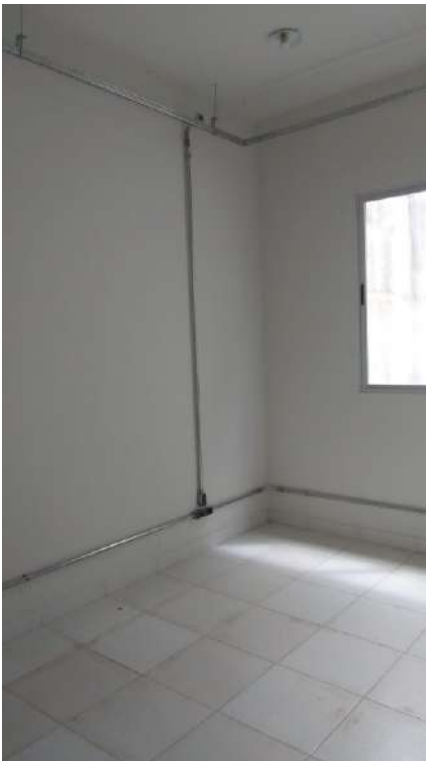
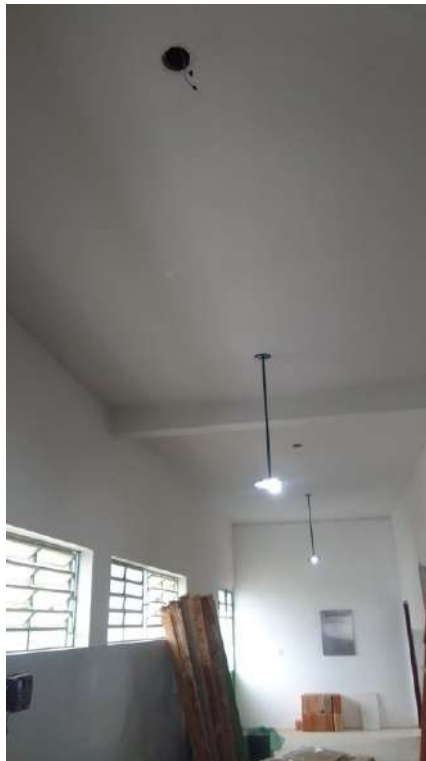
**01/04/2026**

- Remoção de luminárias no Edifício 1;
- Instalação de tubo de PVC para água fria, no Edifício 1;
- Instalação de eletrodutos metálicos no Edifício 3.

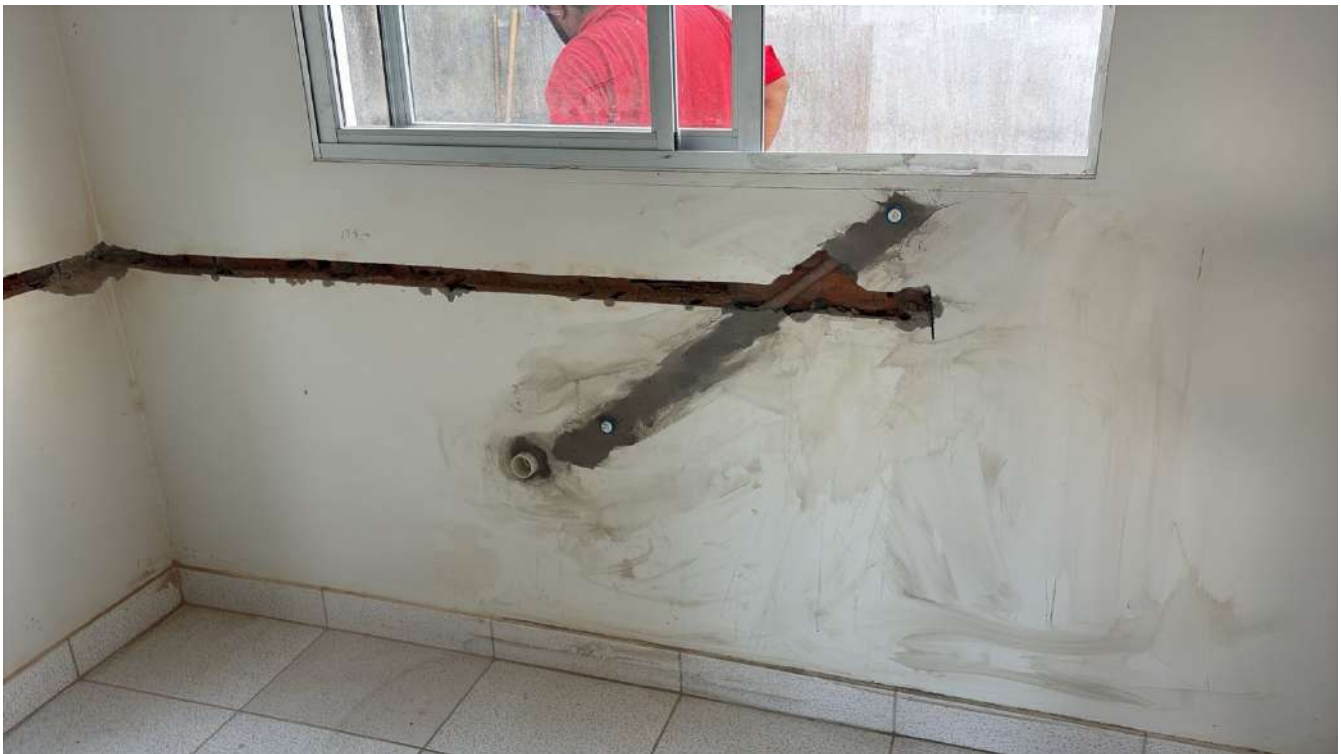
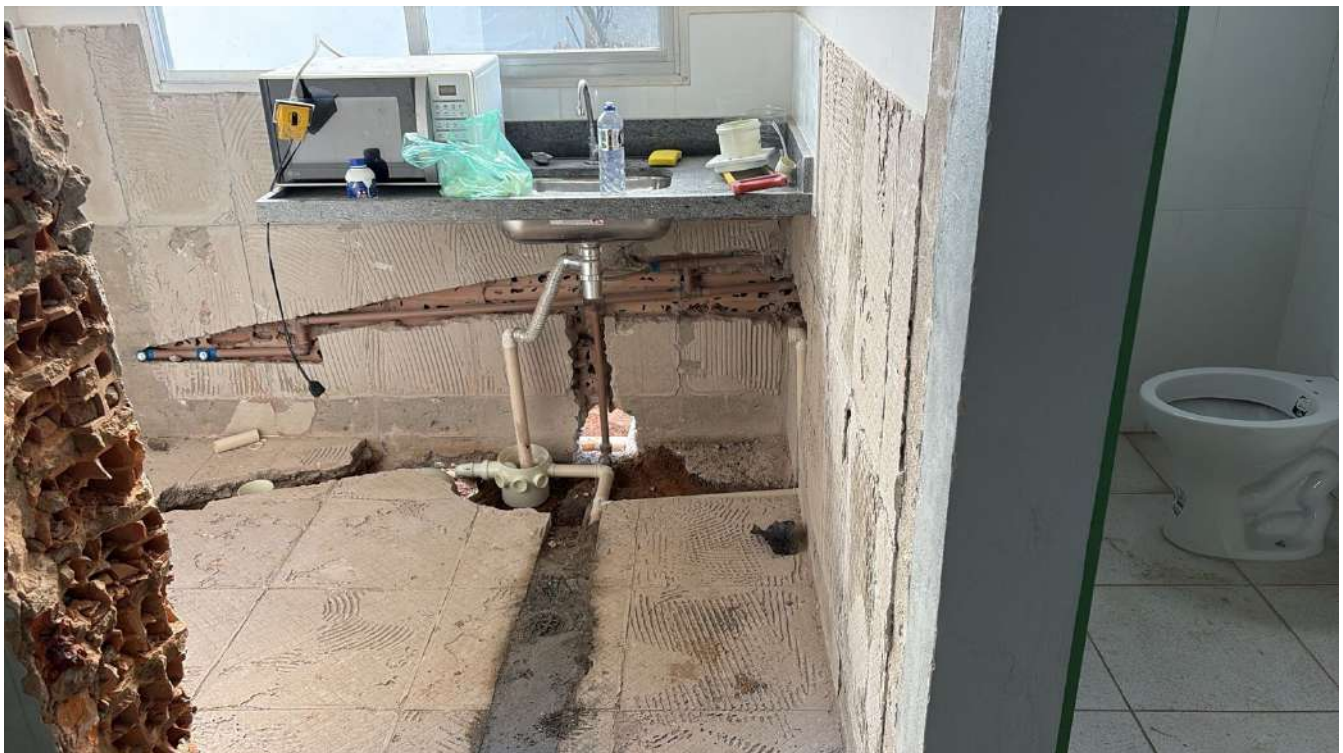
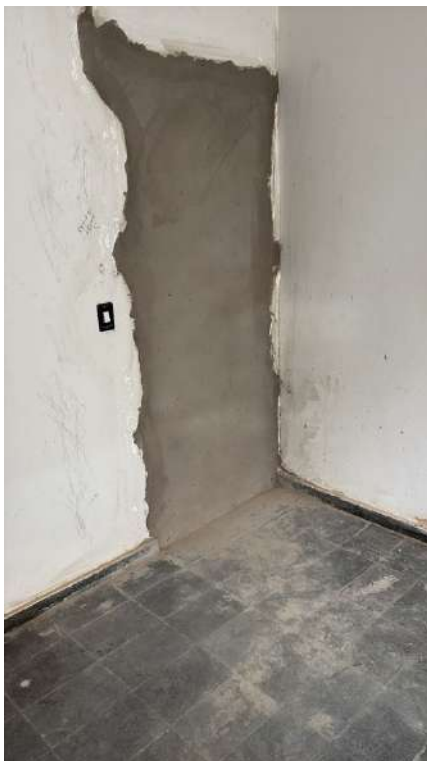
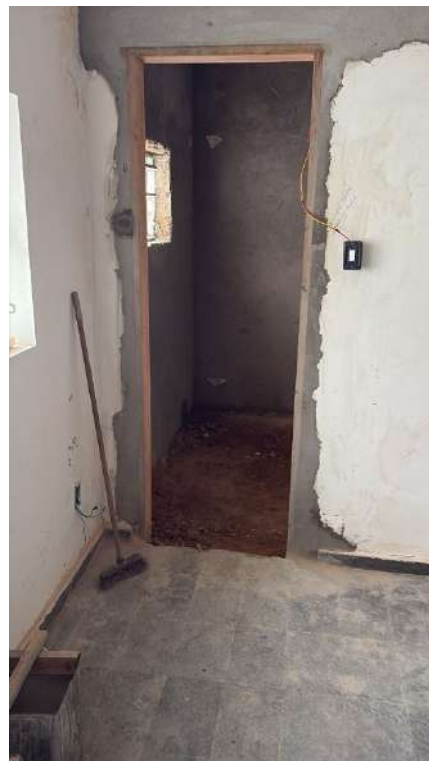
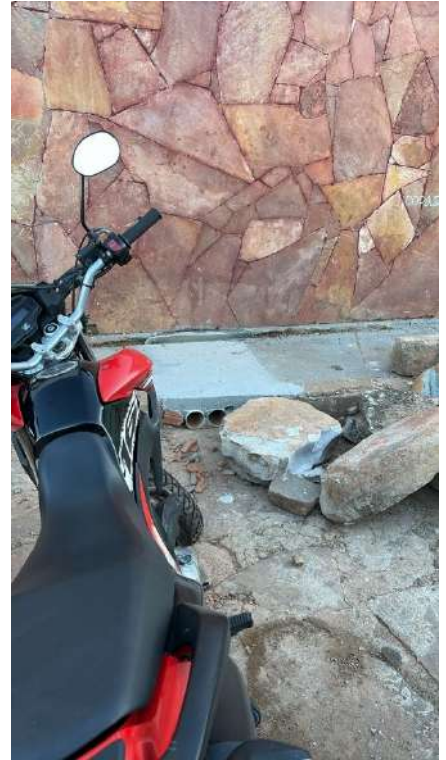
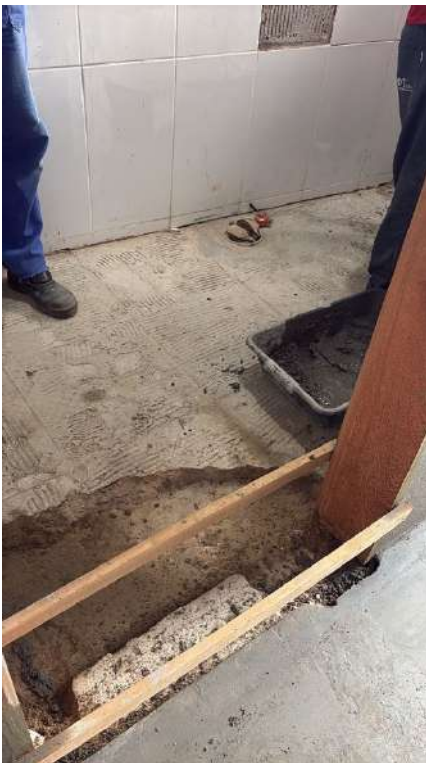
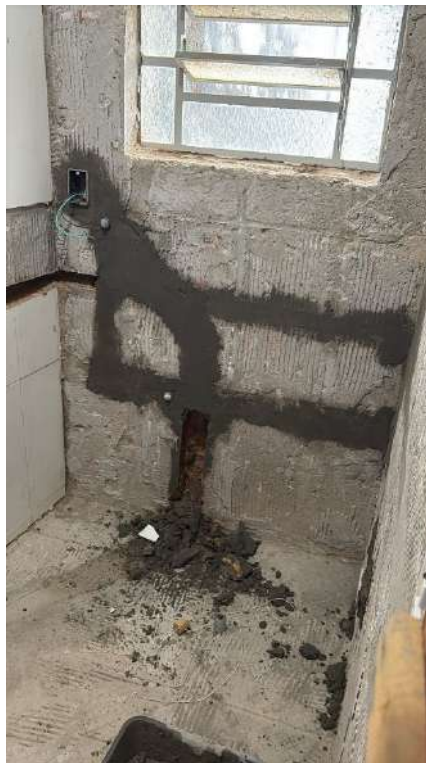
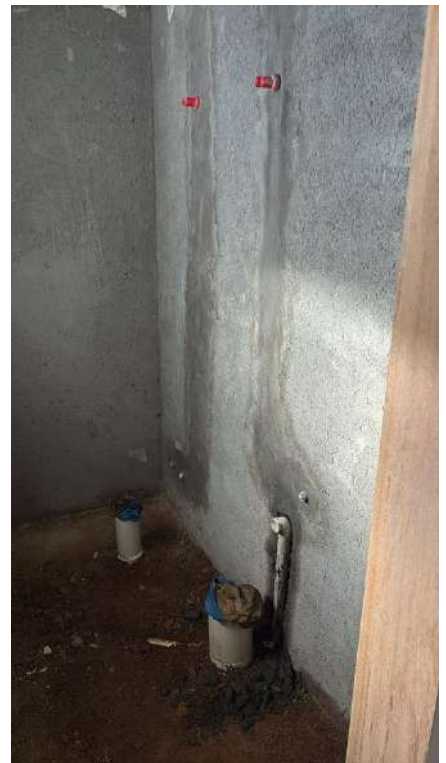
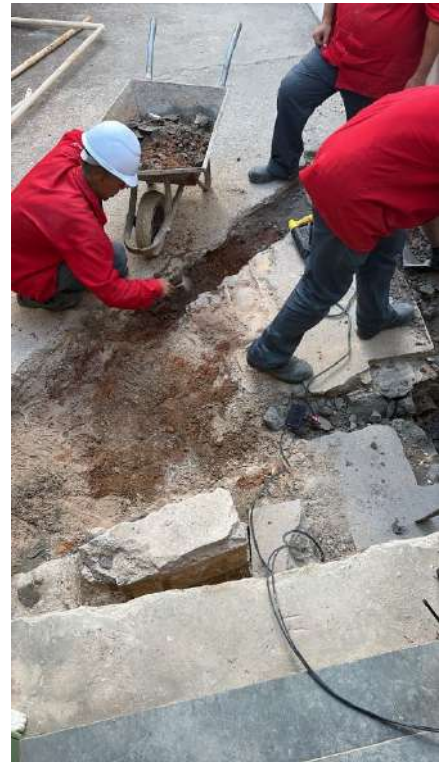
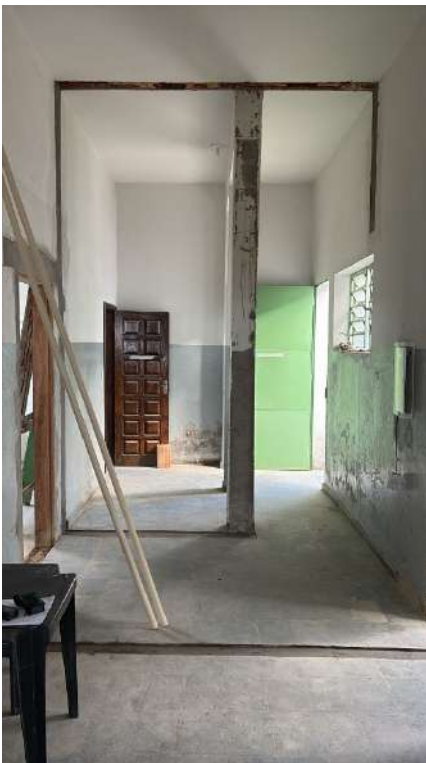
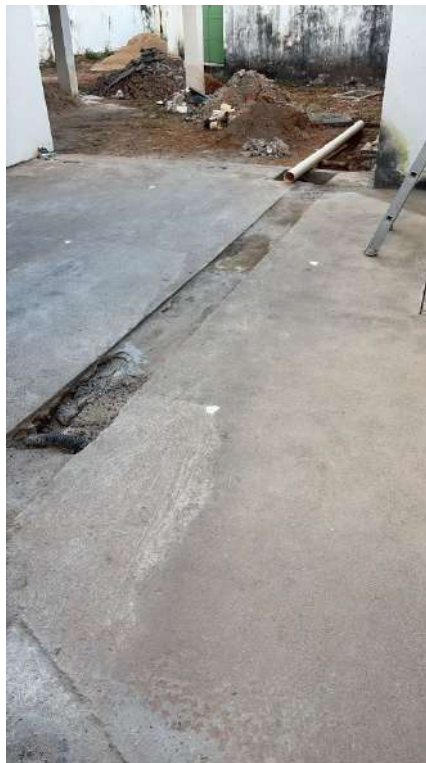
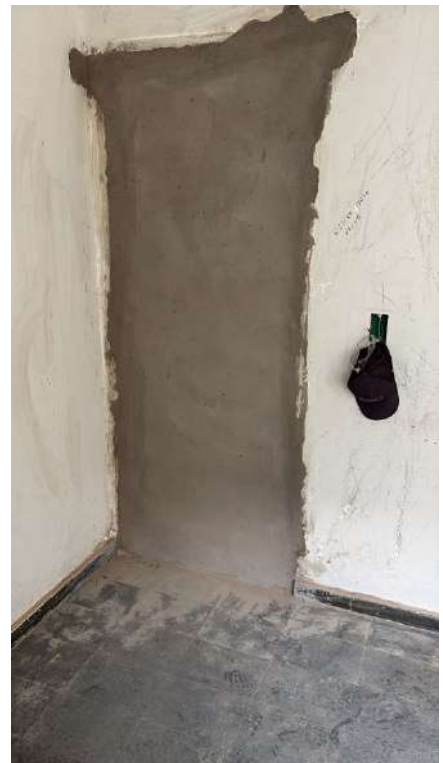
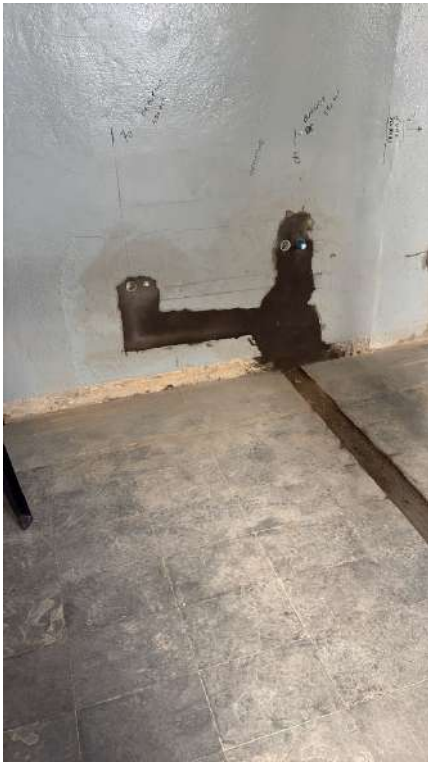
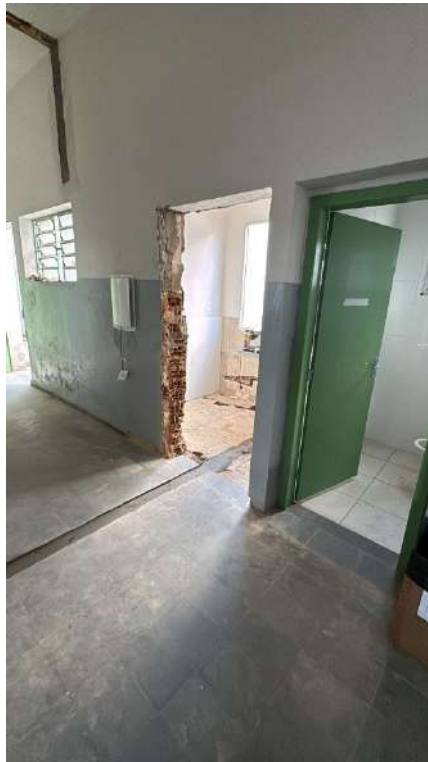
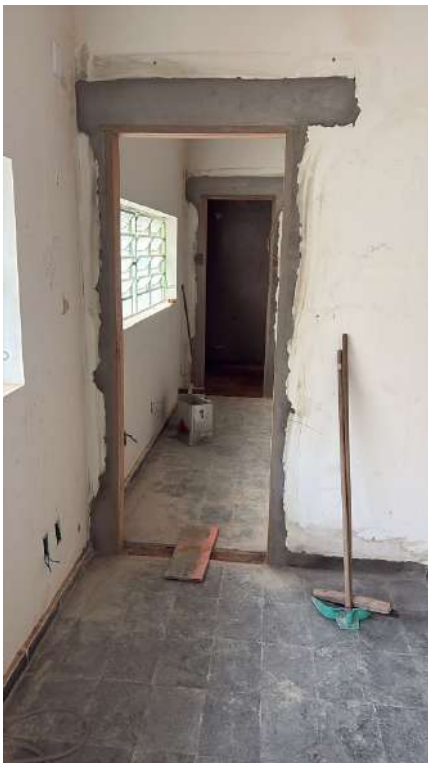
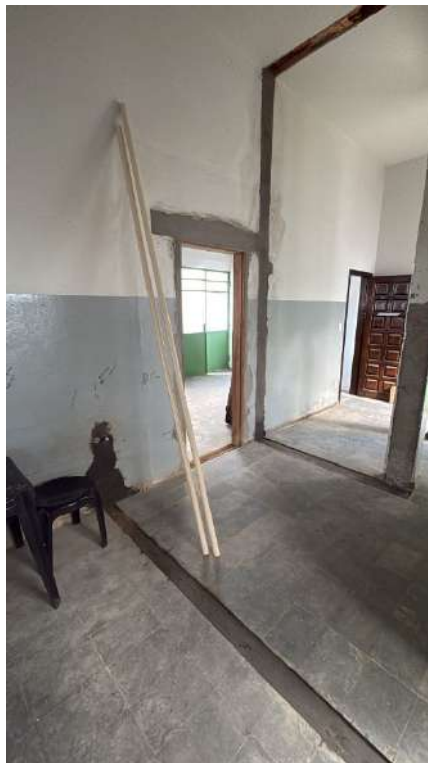
**07/04/2026**

- Ligação de tubulação de esgoto e água fria no Edifício 1;
- Instalação de marco na copa do Edifício 2.

- A fiscalização encaminhou orientações técnicas complementares para execução de paredes acústicas (drywall), incluindo reforços na região da porta (montantes e parte superior com virada de guia de 20 cm), bem como catálogo técnico para referência de montagem. A empresa acusou recebimento das informações.

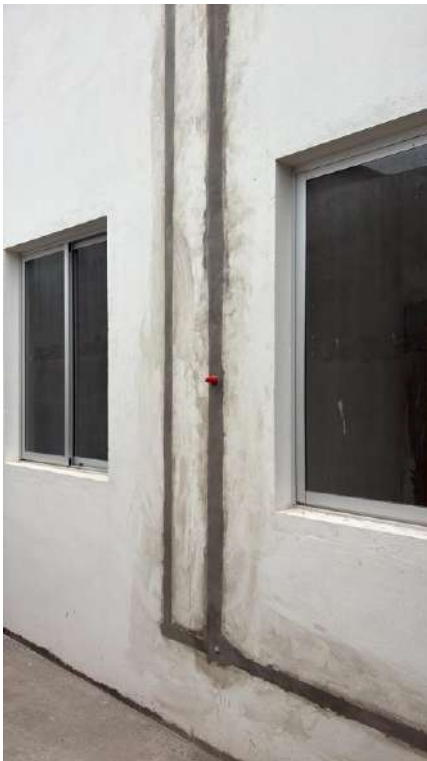
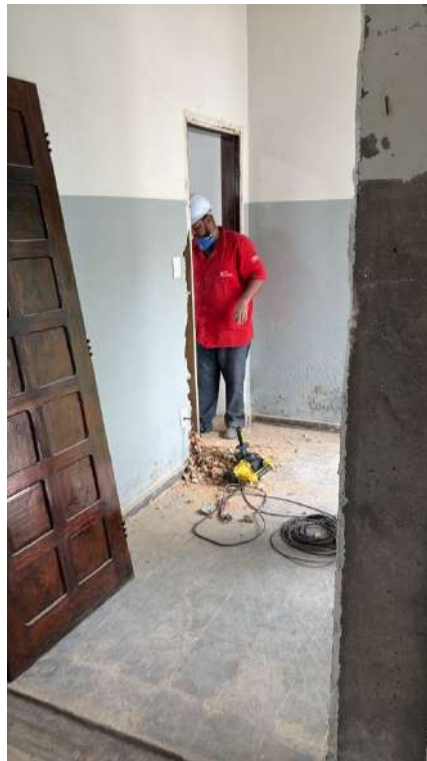
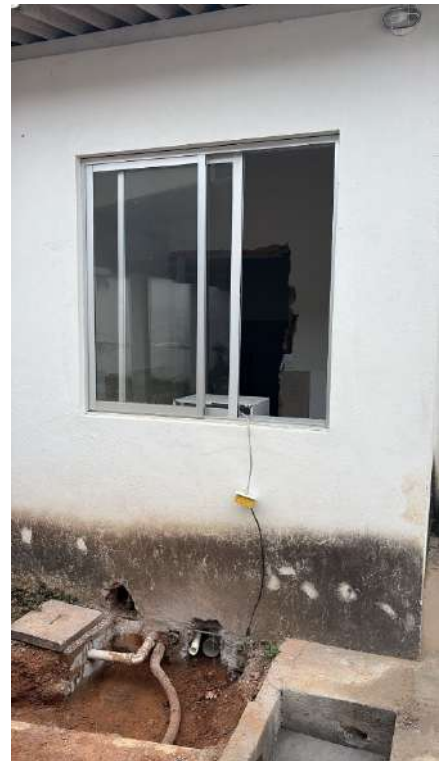
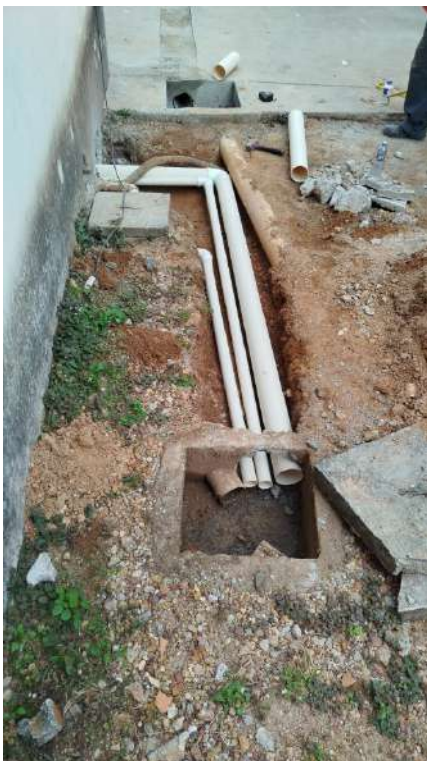
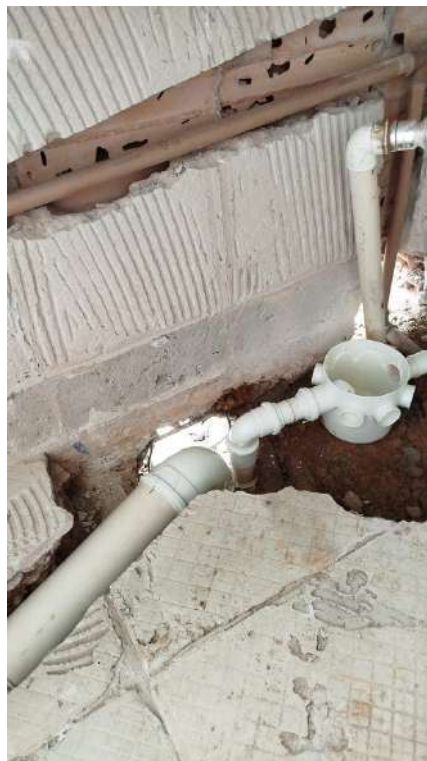
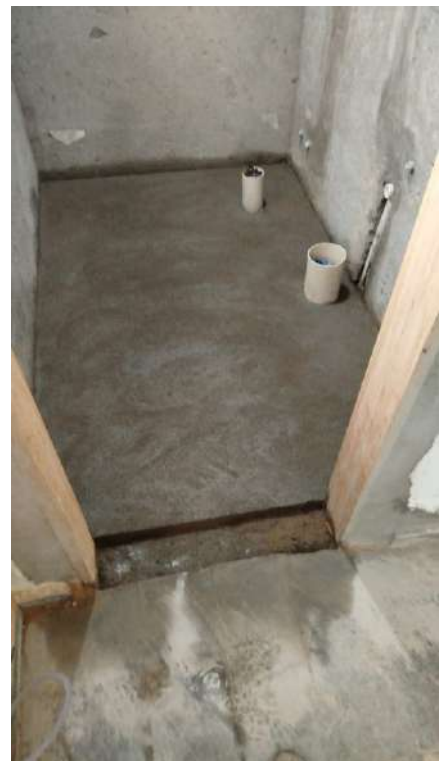
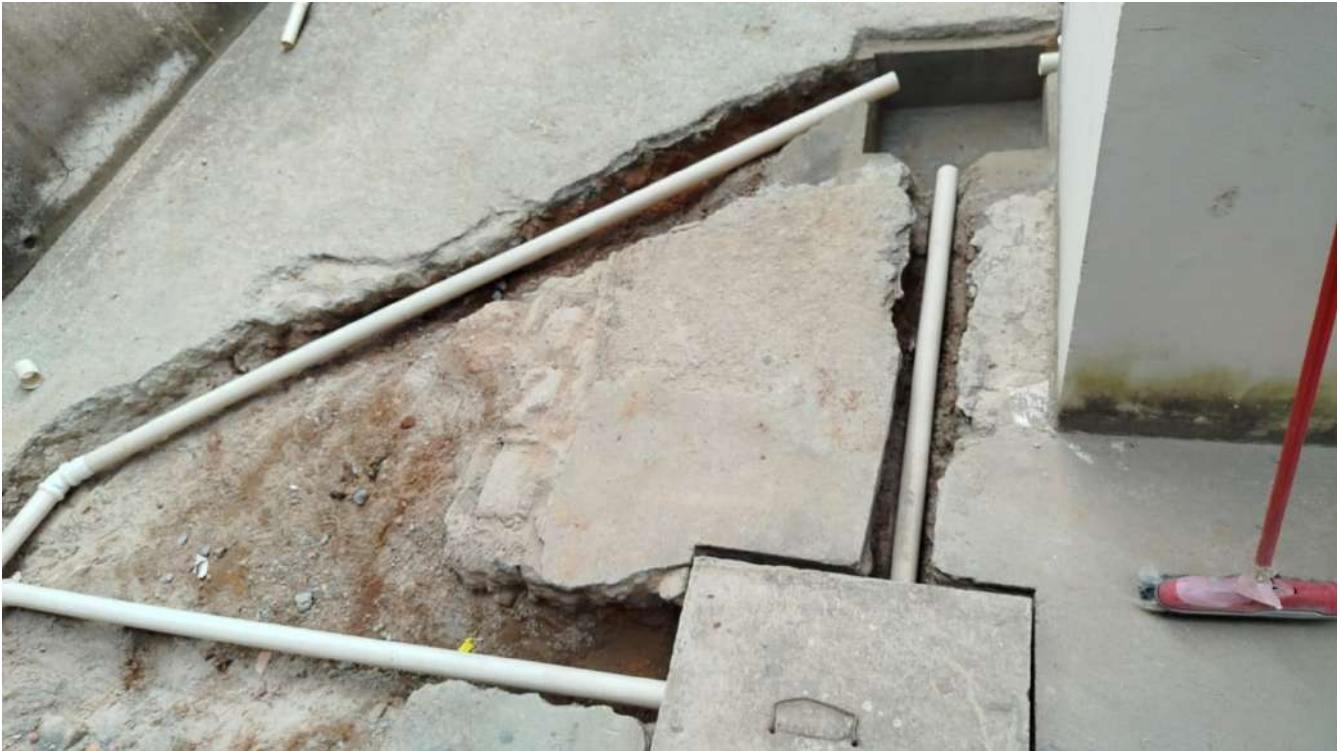
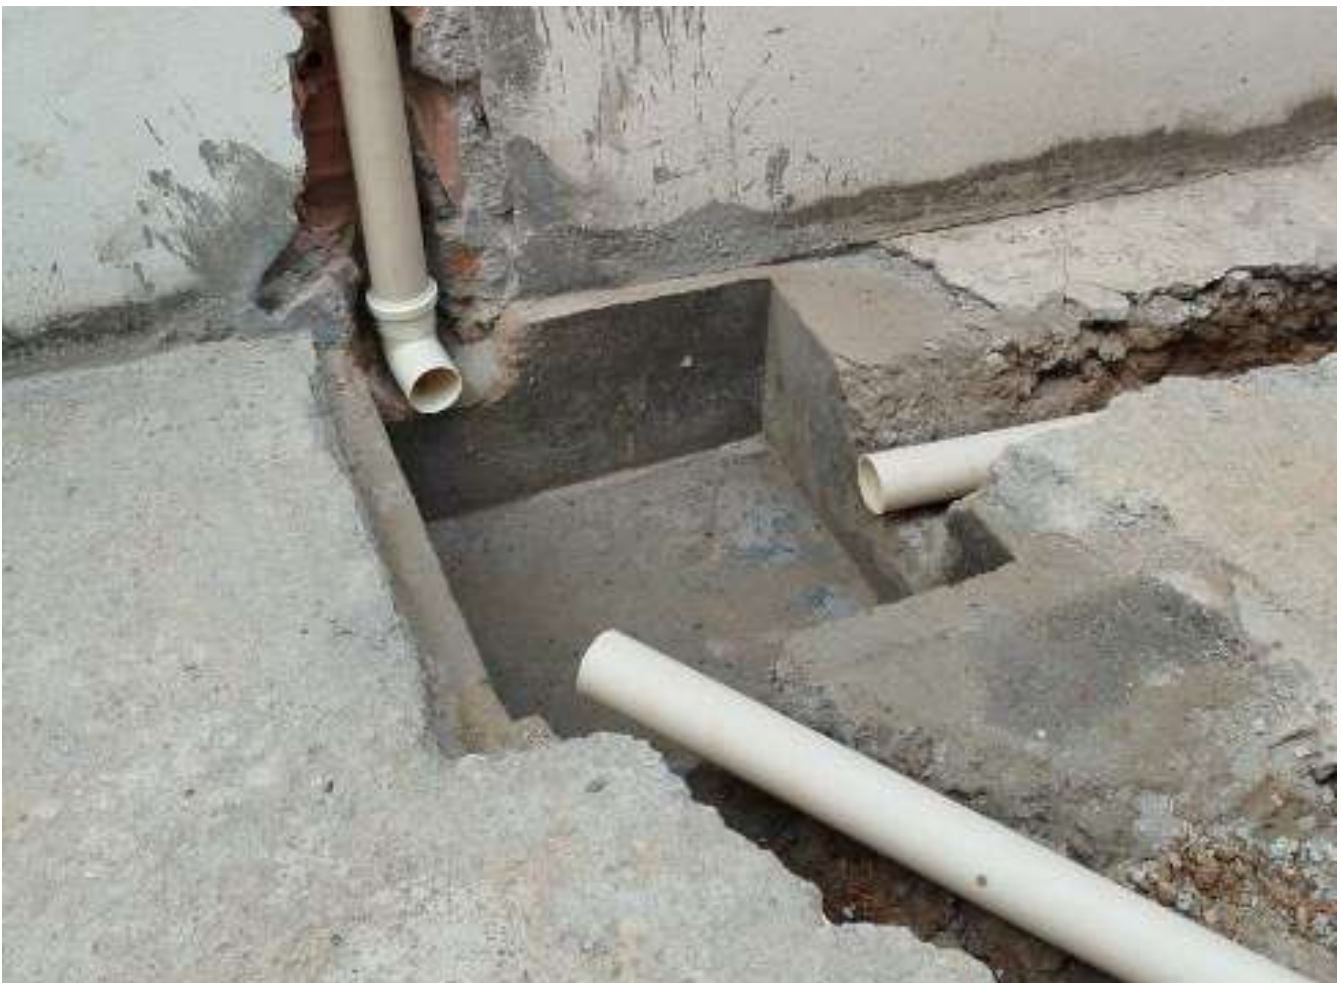
**08/04/2026**

- Construção de tubulação de água fria e esgoto no Edifício 1.

- Para o cabeamento estruturado, a fiscalização autorizou o uso de perfilado 38x38 para interligação do rack de dados às salas de audiência. A empresa acusou recebimento da orientação.

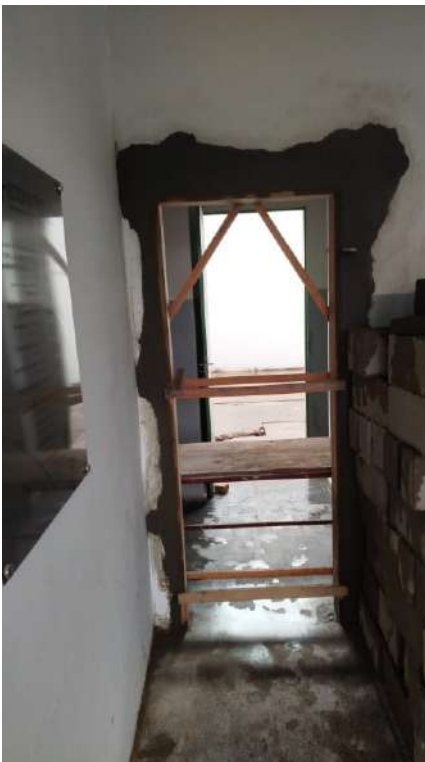
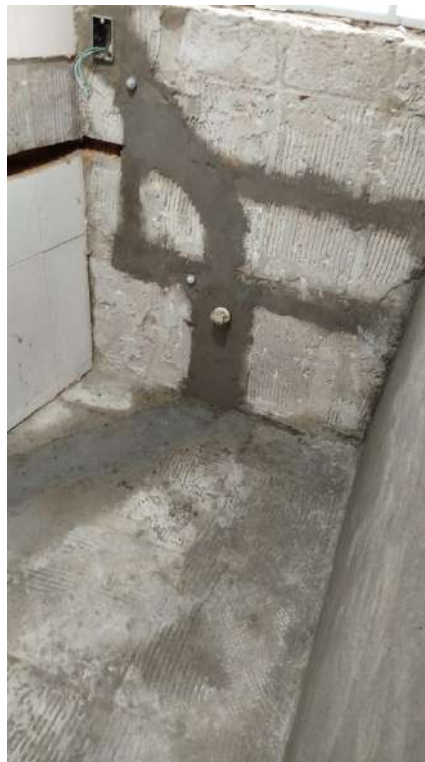
**09/04/2026**

- Instalação de marco em madeira na sala de atendimento do Edifício 1;
- Instalação de marco em madeira no banheiro PNE do Edifício 1;
- Reboco e finalização do sistema de água fria da copa de apoio no Edifício 2.

- Quanto aos cabos elétricos, a empresa propôs marcas para fornecimento de cabos, conforme exigência de material antichama do memorial descritivo. A fiscalização autorizou as marcas indicadas e orientou que, para bitolas a partir de 10 mm, sejam utilizados cabos flexíveis classe 5 (ex.: marca SIL), não sendo admitidas classes inferiores.

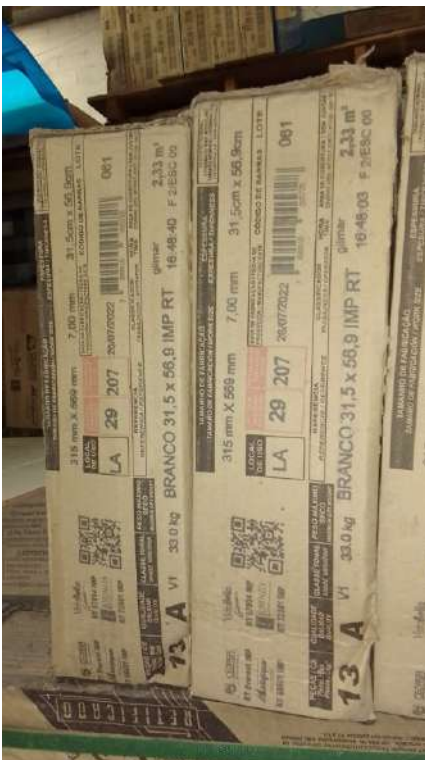
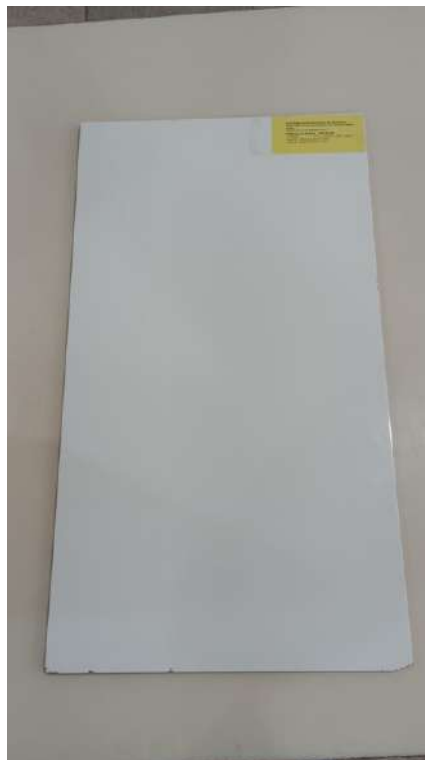
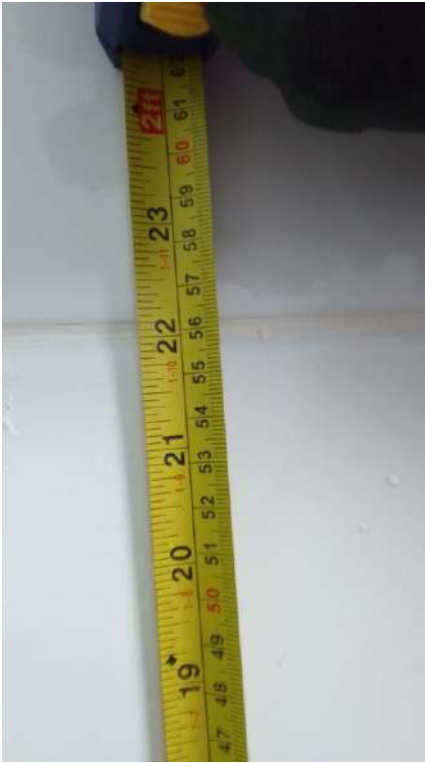
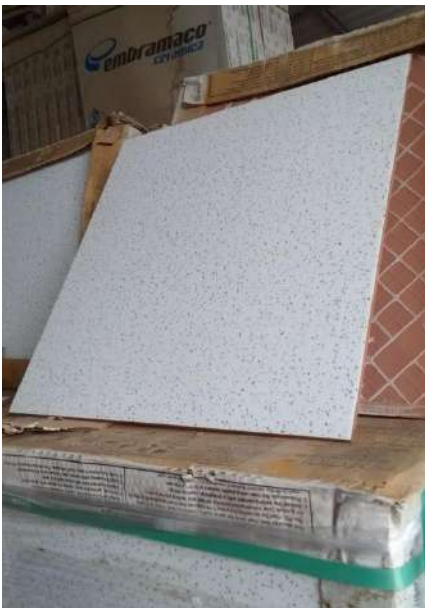
**10/04/2026**

- Demarcação para corte e confecção da escada de acesso ao prédio 2;
- Confeção de infraestrutura de iluminação e tomadas no Edifício 1.

- A empresa apresentou proposta de ajuste da escada e piso tátil, com redução do patamar e realocação do piso tátil, solicitando aprovação. A fiscalização orientou reduzir o patamar de forma integral, mantendo o alinhamento do degrau (sem ressalto), e posicionar o piso tátil a 30 cm do início do degrau.
- Para os revestimentos do banheiro PNE e copa do Edifício 2, a fiscalização autorizou a substituição integral da cerâmica das paredes nesses ambientes, em razão de diferenças dimensionais identificadas que comprometeriam o acabamento estético.
- A fiscalização informou que o piso identificado para o banheiro possui classificação LA, inadequada para uso em piso, orientando a busca por revestimento mais apropriado para aplicação em piso nos ambientes de banheiro e copa do Edifício 3.

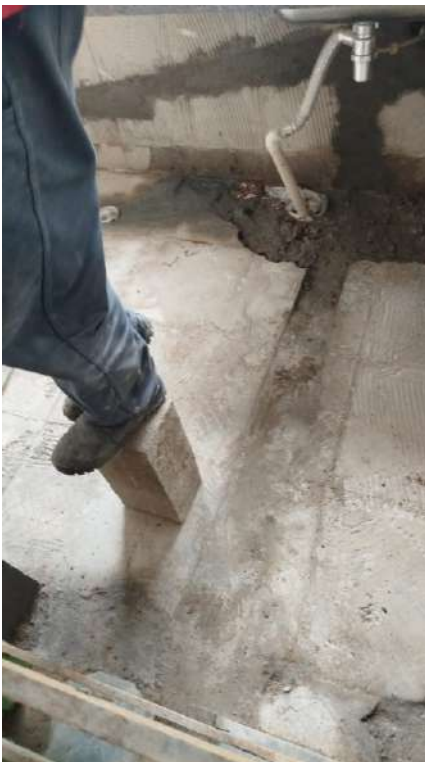
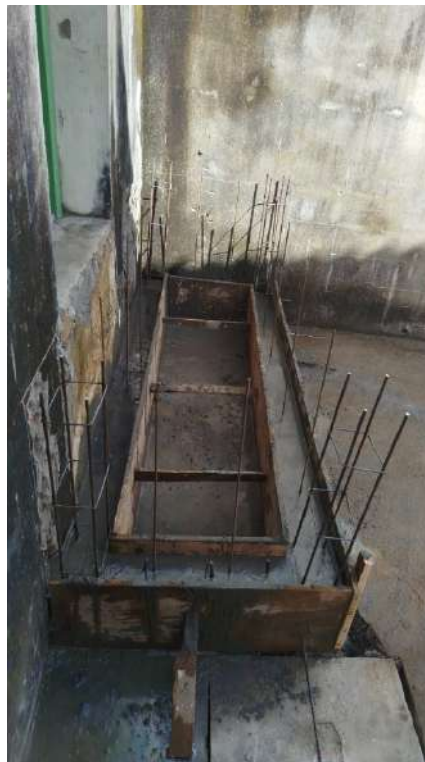
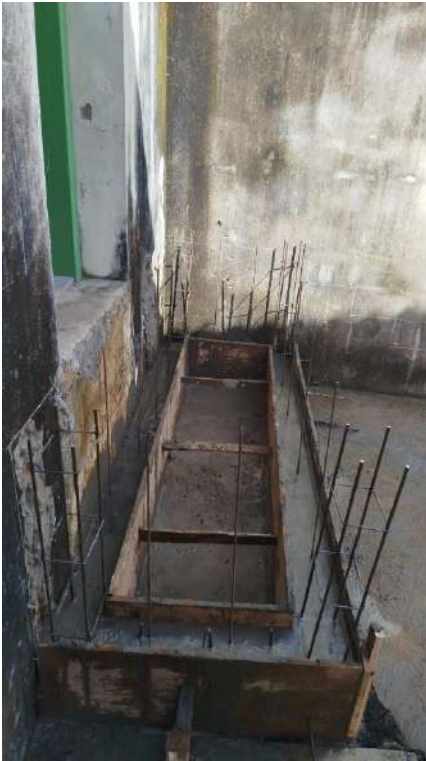
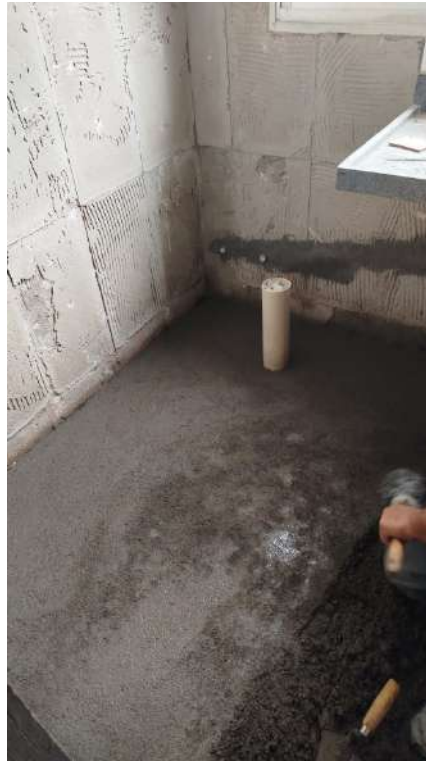
11/04/2026

- Demolição de contrapiso do banheiro PNE para correção de caída de esgoto;
- Construção do contrapiso do banheiro PNE com caída correta;
- Montagem de colunas e vigas estruturais para laje da escada.

- A empresa informou que foi necessária a remoção integral do contrapiso do banheiro devido à inclinação inadequada em direção à porta, sendo executado novo contrapiso com caimento corrigido. A fiscalização orientou a execução de impermeabilização do piso antes do assentamento da cerâmica, com aplicação de 3 demãos.

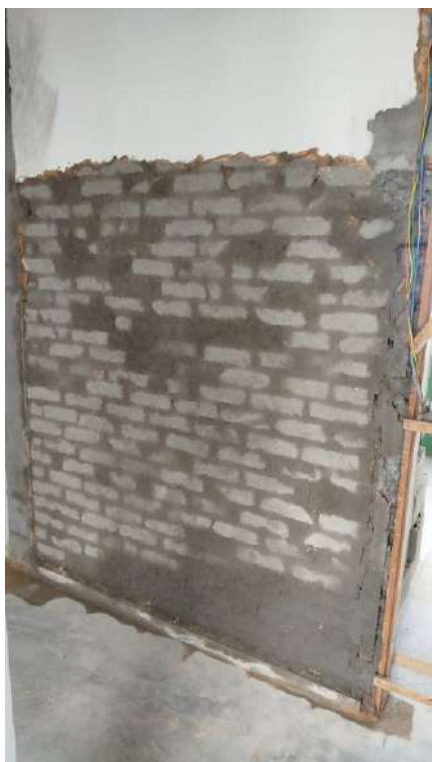
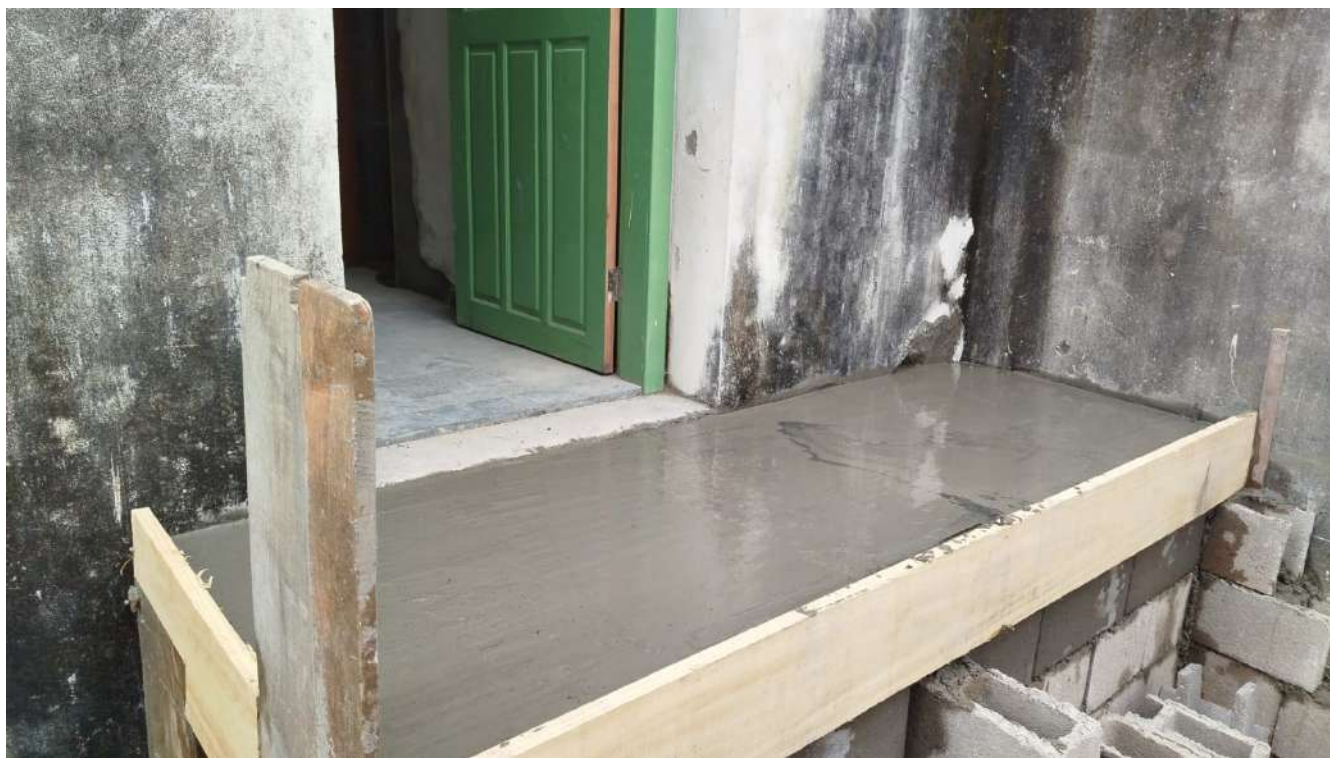
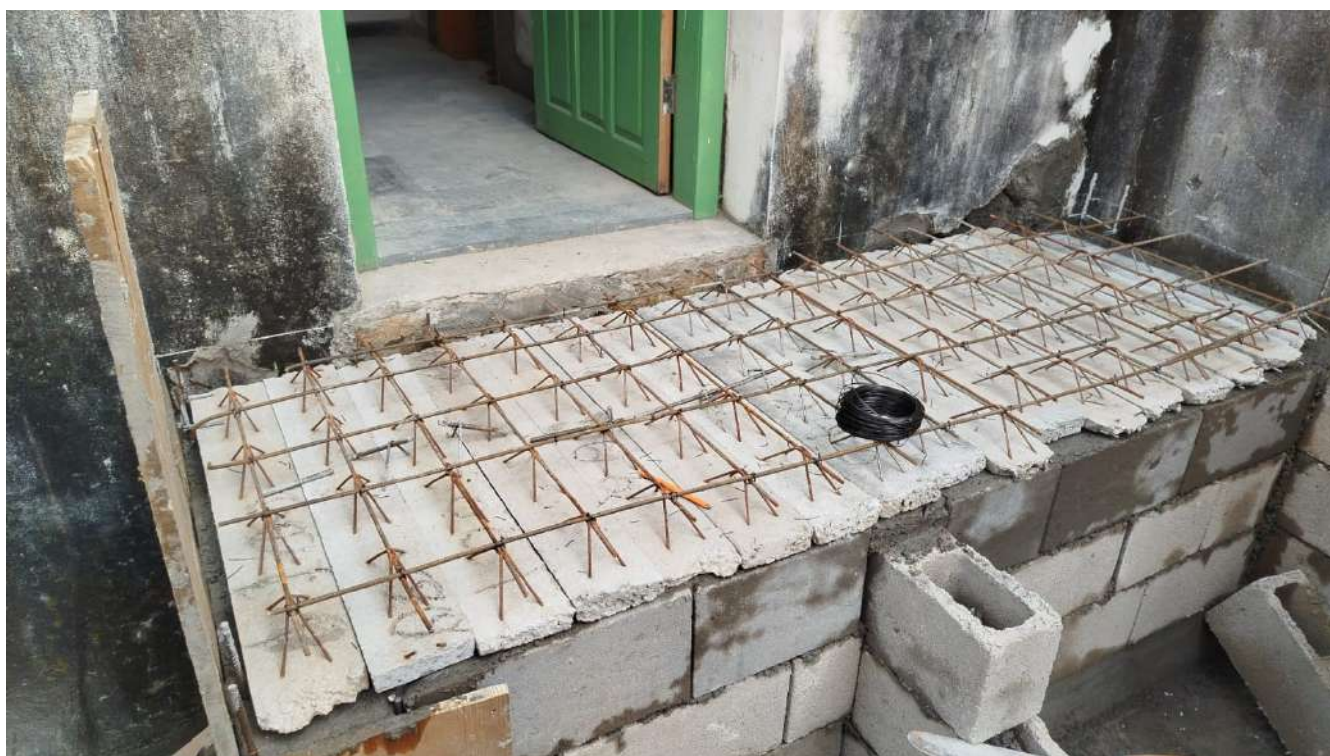
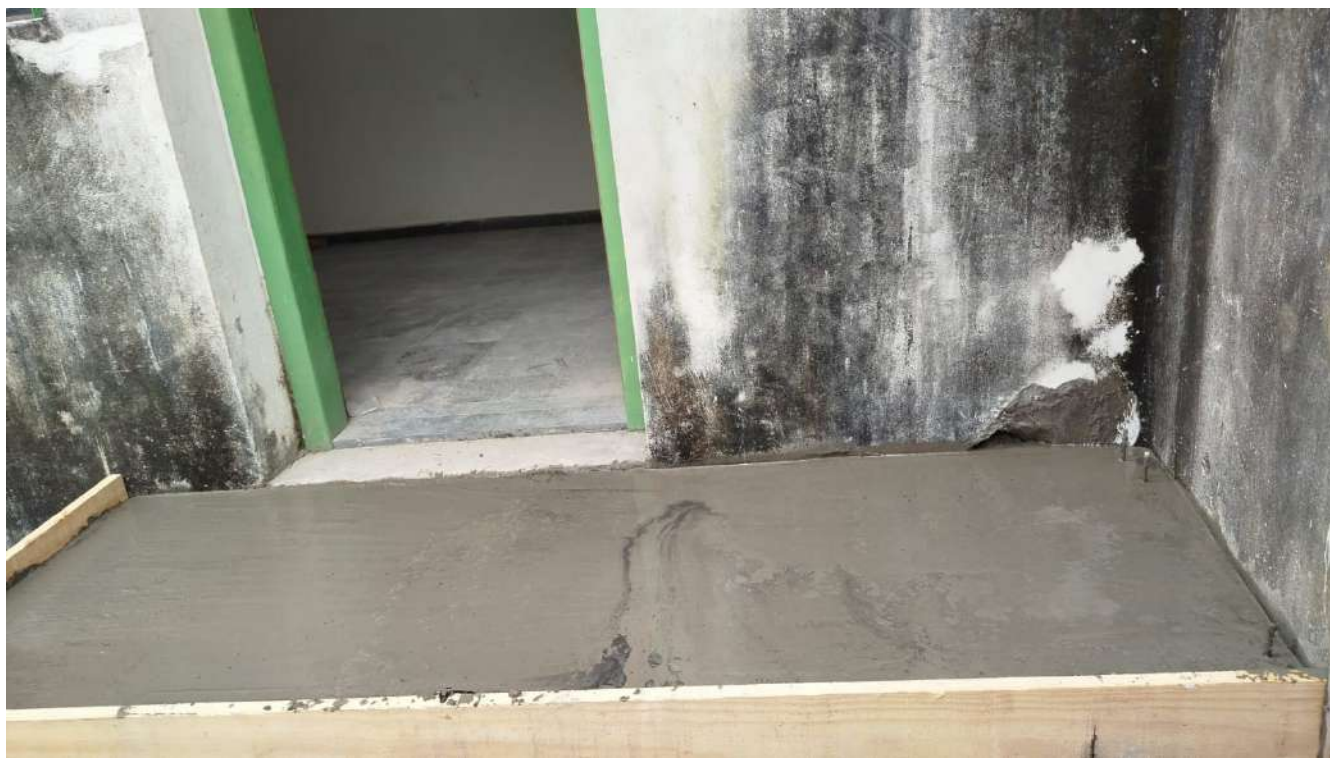
**13/04/2026**

- Aplicação de chapisco na parede da recepção do Edifício 1;
- Construção da estrutura do patamar superior da escada e concretagem.

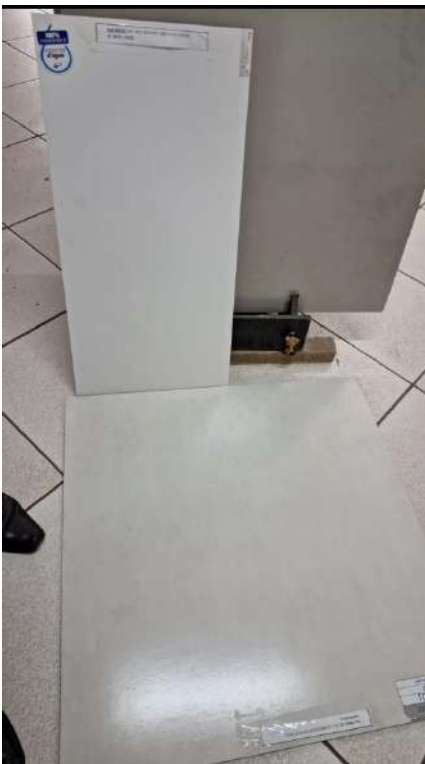
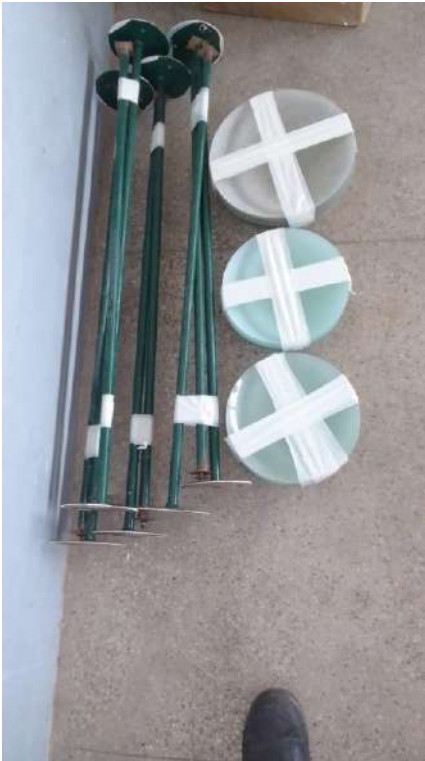
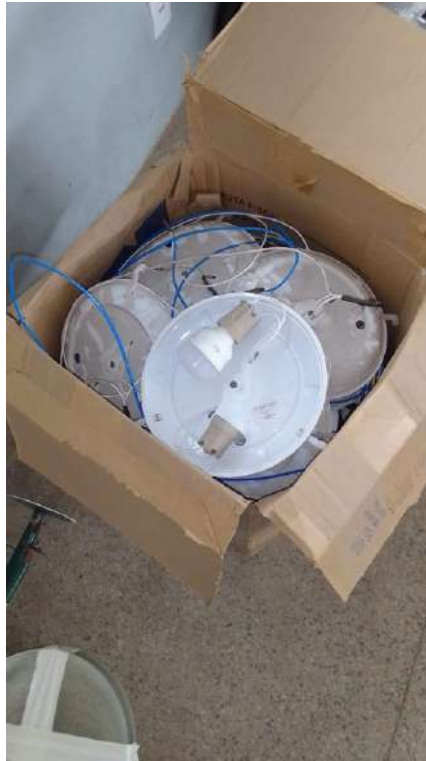
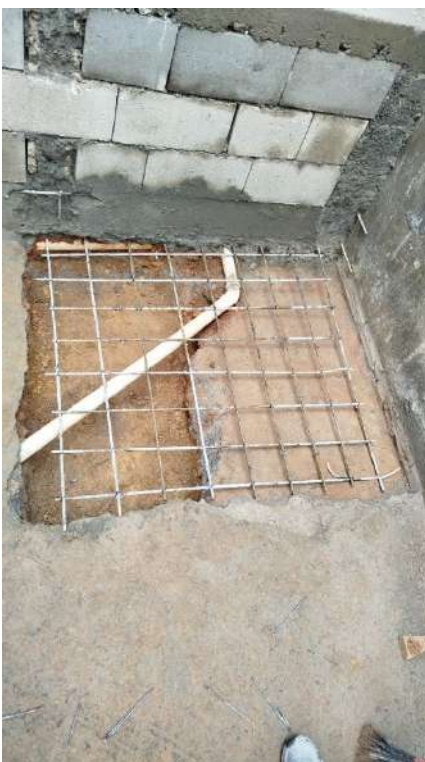
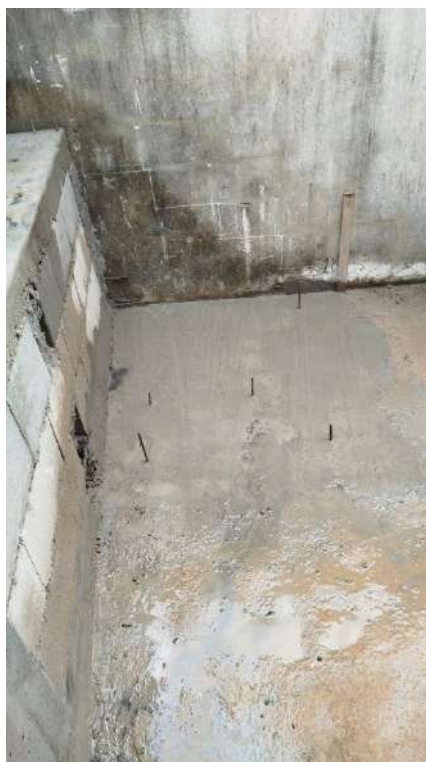
**14/04/2026**

- Construção e concretagem de radier para estrutura de escada;
- Descarte de material;
- Reboco na parede de alvenaria na sala de atendimento do Edifício 3.

- A empresa informou que, conforme alinhamento com a fiscalização, será responsável pela destinação de todo o material retido da obra;
- A empresa propôs padronização de cores por tipo de circuito. A fiscalização definiu a adoção de fases na cor vermelha (para circuitos monofásicos/bifásicos), com uso de branco e preto apenas em circuitos trifásicos, além de neutro azul, terra verde e retorno amarelo. A empresa confirmou a padronização.
