**RELATÓRIO FOTOGRÁFICO – OBRA DE REFORMA DO IMÓVEL  
LOCALIZADO NA RUA NECO AMORIM, 20, BAIRRO BICANTE, EM  
DIAMANTINA/MG, DO TRIBUNAL REGIONAL DO TRABALHO DA 3ª  
REGIÃO**

Período de referência: 01/04/2026 a 30/04/2026

Contrato: 10055/2025

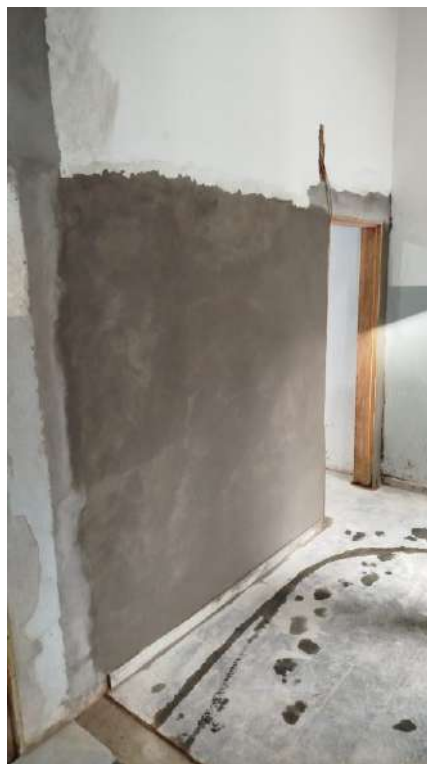
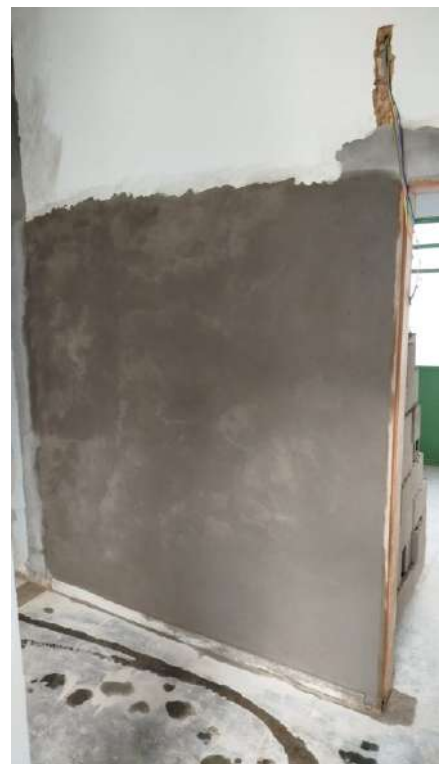
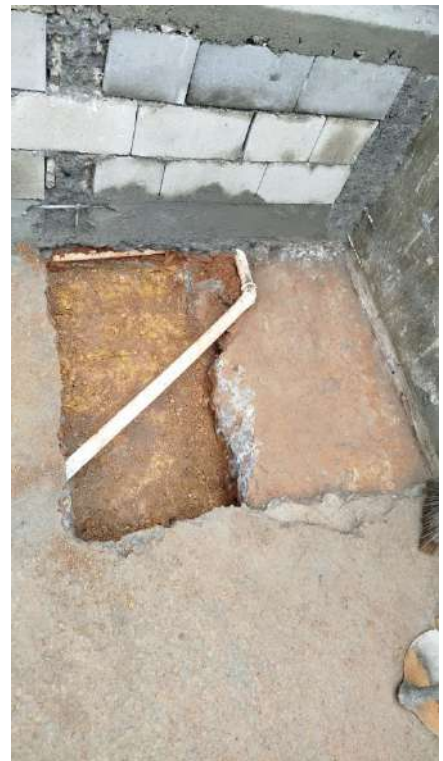
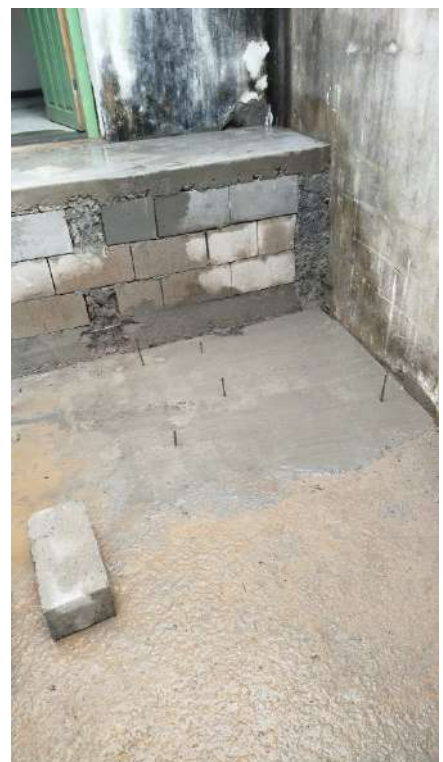
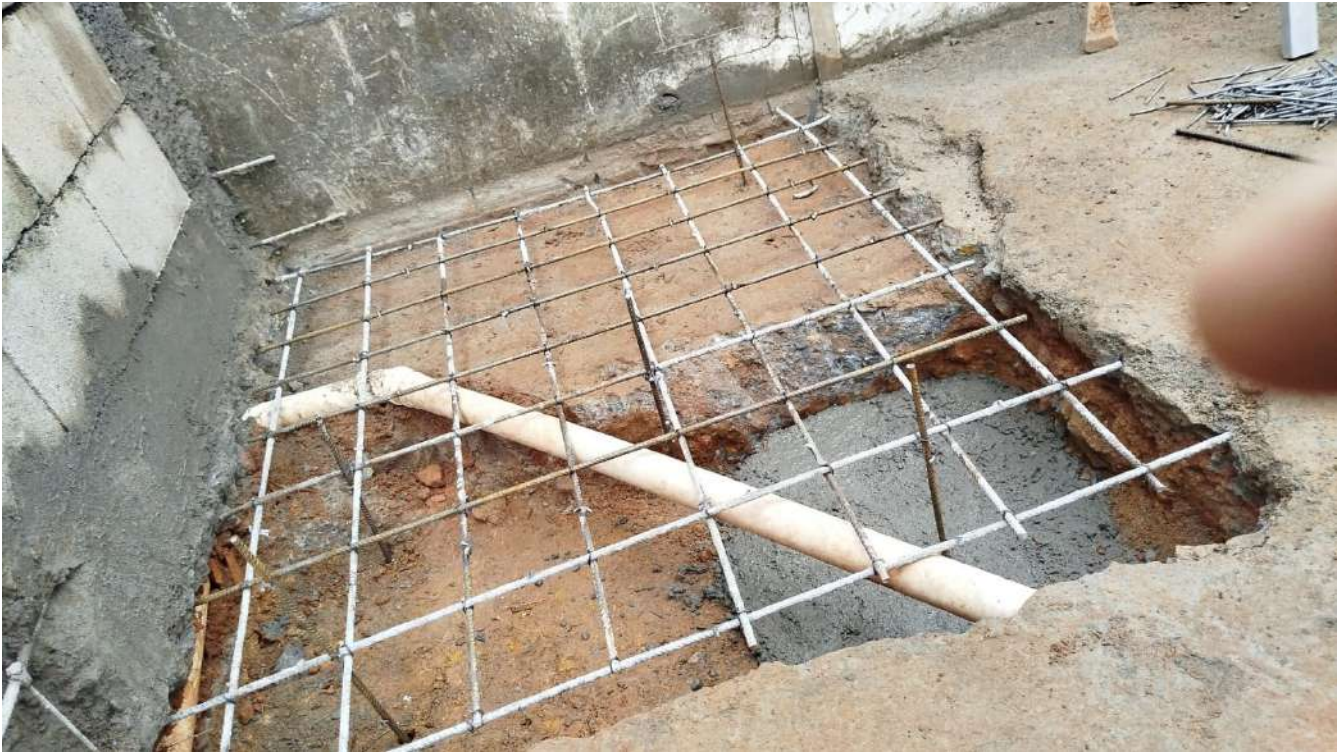
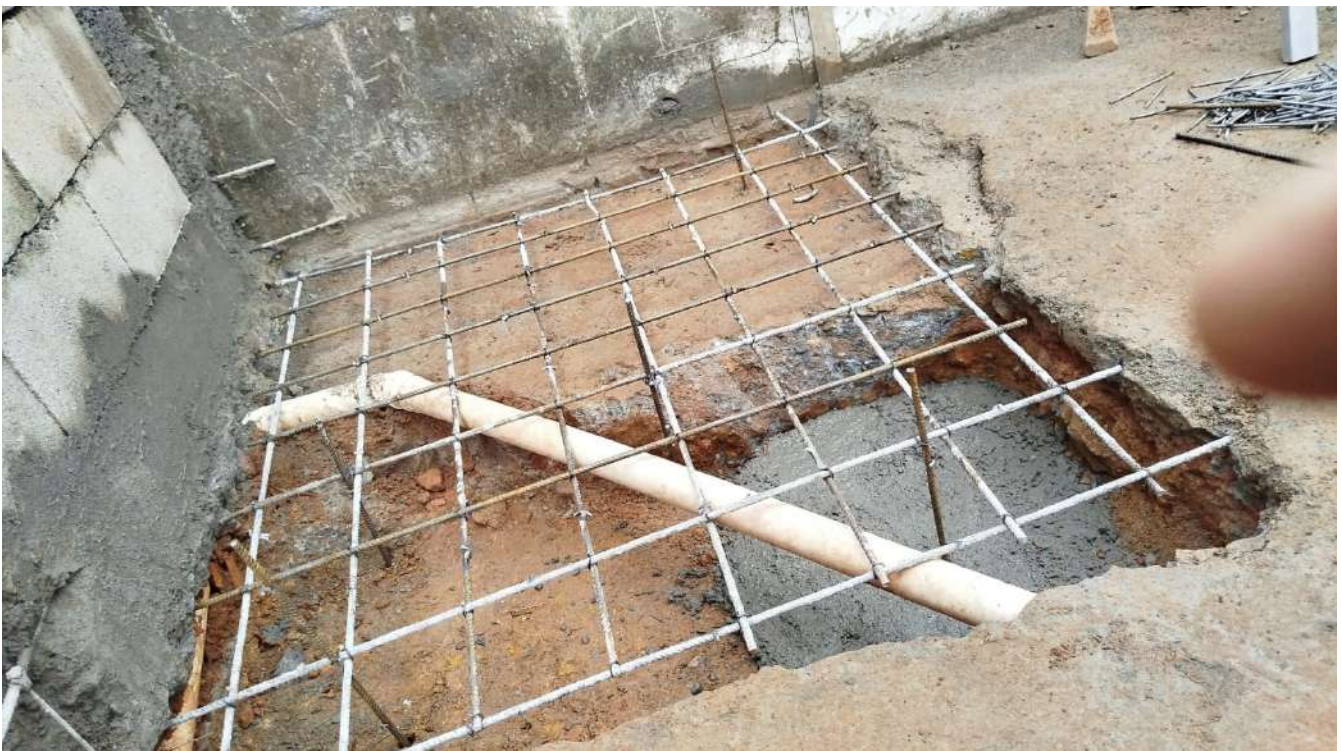
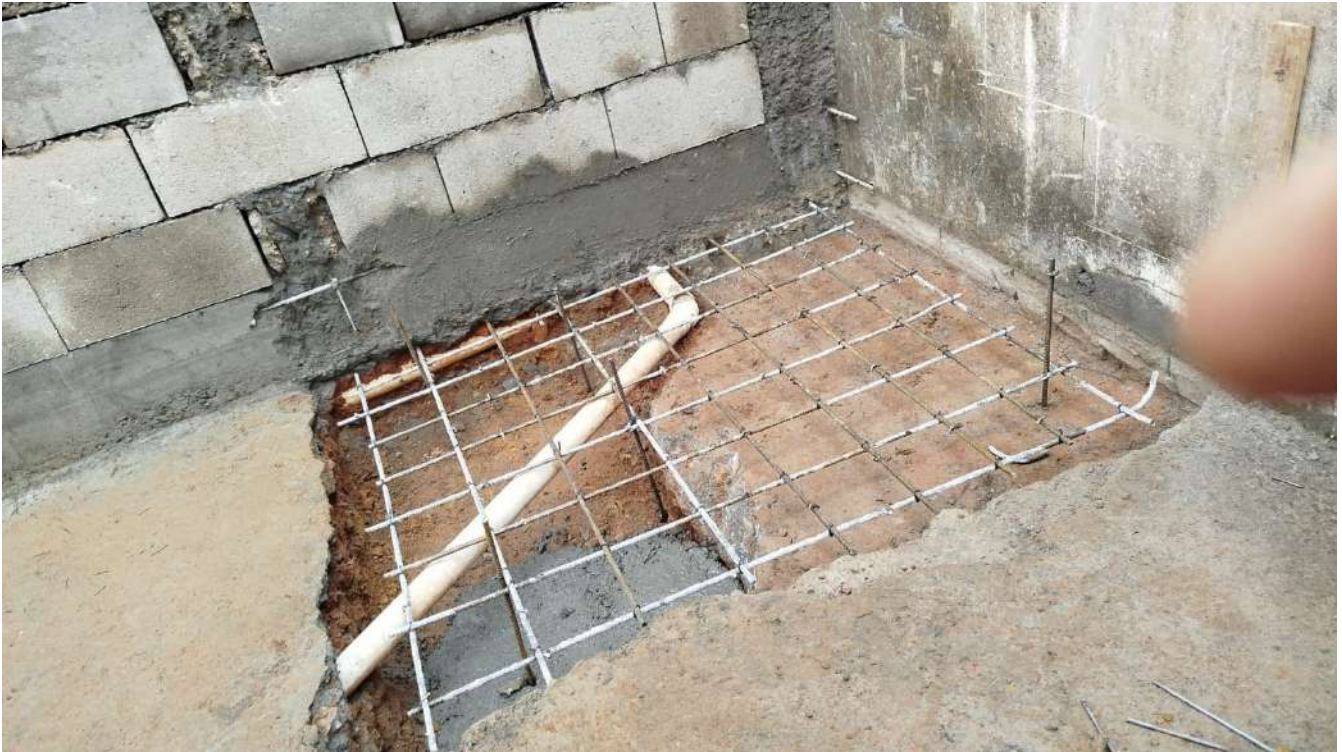
**14/04/2026**

- Construção e concretagem de radier para estrutura de escada;
- Descarte de material;
- Reboco na parede de alvenaria na sala de atendimento do Edifício 3.

- A empresa informou que, conforme alinhamento com a fiscalização, será responsável pela destinação de todo o material retido da obra;
- A empresa propôs padronização de cores por tipo de circuito. A fiscalização definiu a adoção de fases na cor vermelha (para circuitos monofásicos/bifásicos), com uso de branco e preto apenas em circuitos trifásicos, além de neutro azul, terra verde e retorno amarelo. A empresa confirmou a padronização.

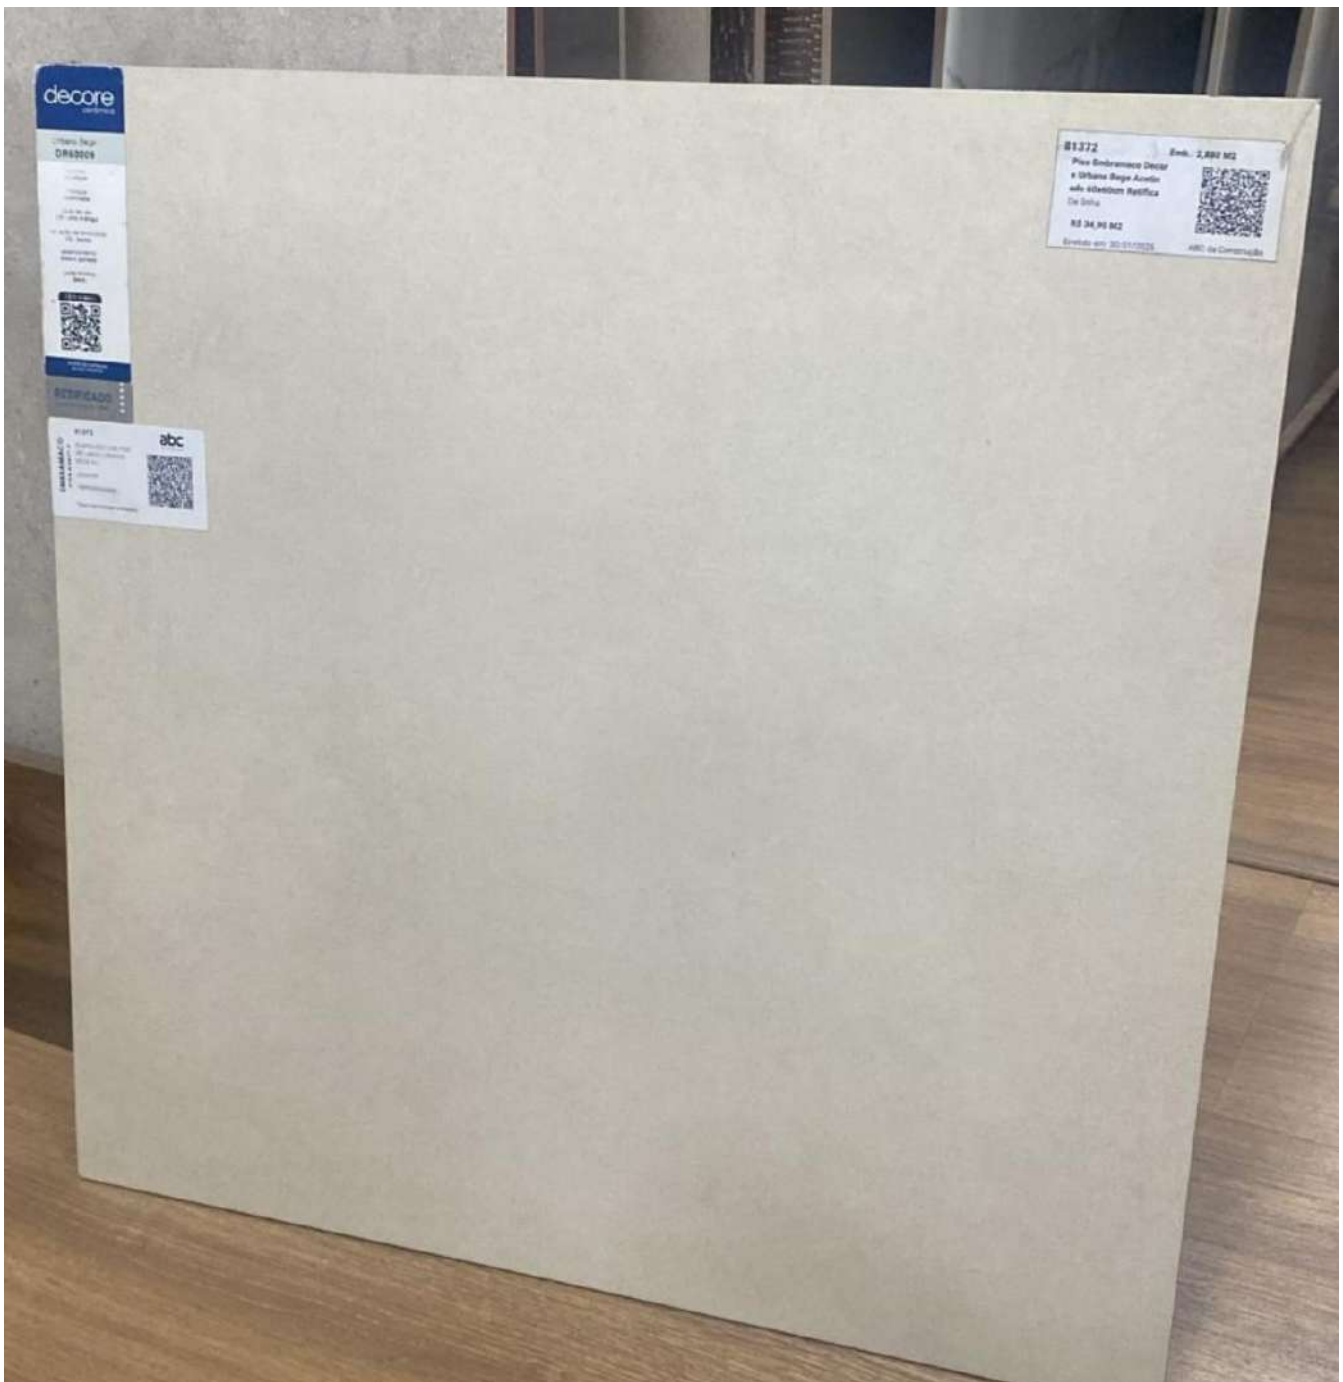
**15/04/2026**

- A empresa propôs novo revestimento cerâmico para paredes (38x76 cm, branco acetinado) e piso (76x76 cm, off white), em função da execução integral dos ambientes. A fiscalização solicitou especificações técnicas, sendo posteriormente aprovado o modelo de piso apresentado.

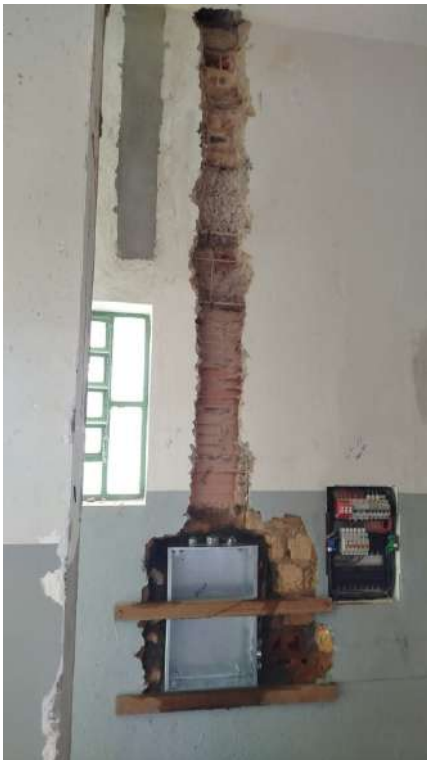
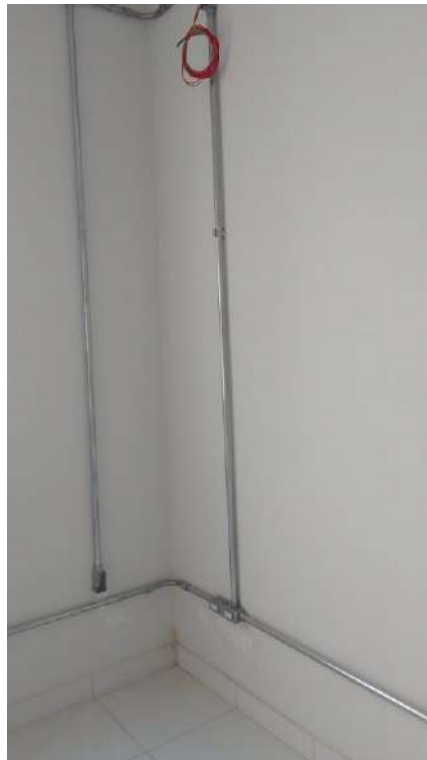
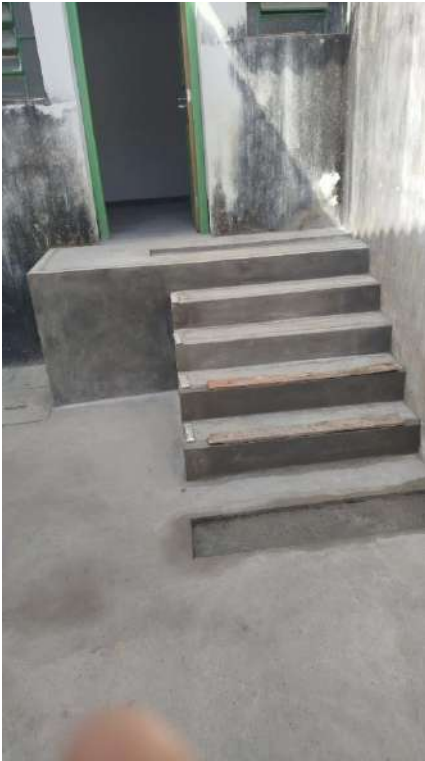
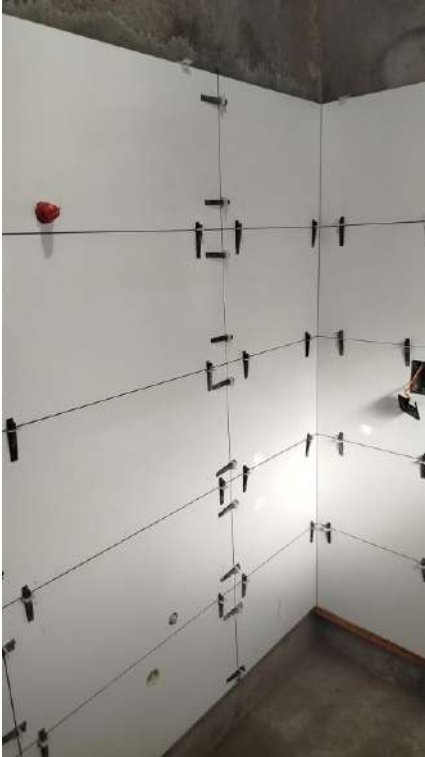
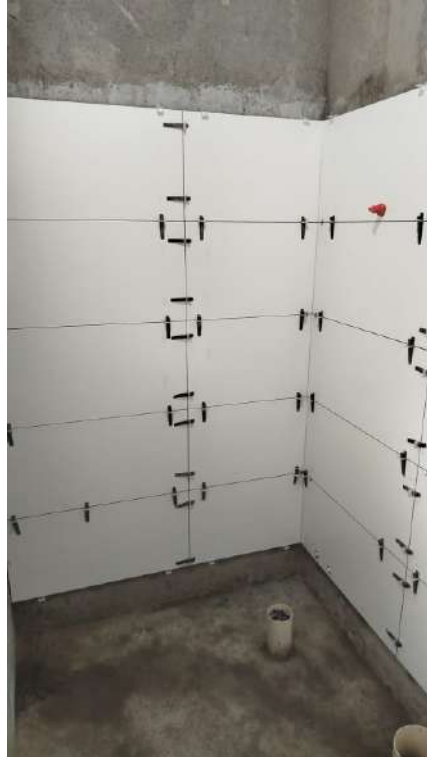
**24/04/2026**

- Lançamento de cabos dos circuitos de tomadas no Edifício 3;
- Fechamento de tomadas elétricas;
- Acabamento da escada;
- Instalação de perfilado de iluminação nas salas de audiência;
- Instalação de revestimento cerâmico nas paredes dos banheiros.

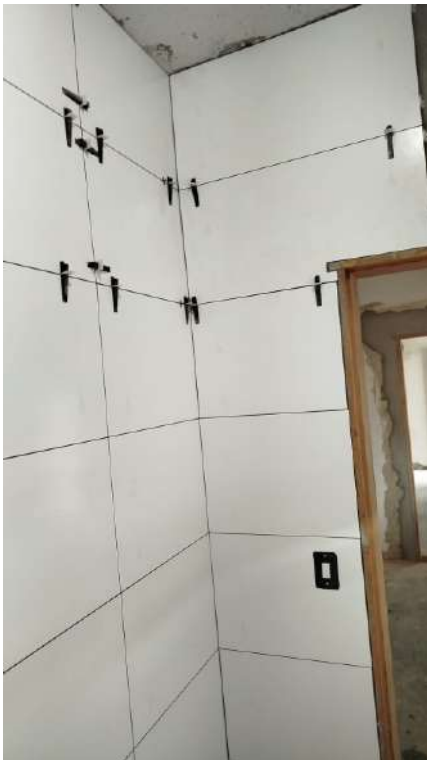
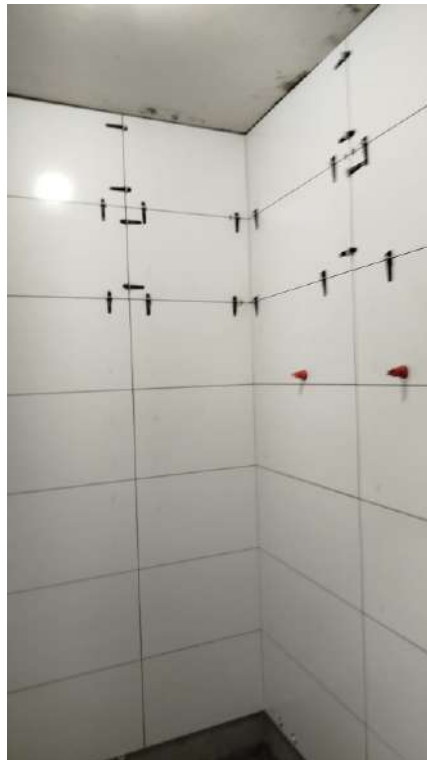
**25/04/2026**

- Instalação de quadro elétrico de embutir;
- Instalação de revestimento cerâmico nas paredes dos banheiros;
- Instalação de revestimento cerâmico nas paredes do banheiro PNE;
- Lançamento de cabos dos circuitos elétricos.

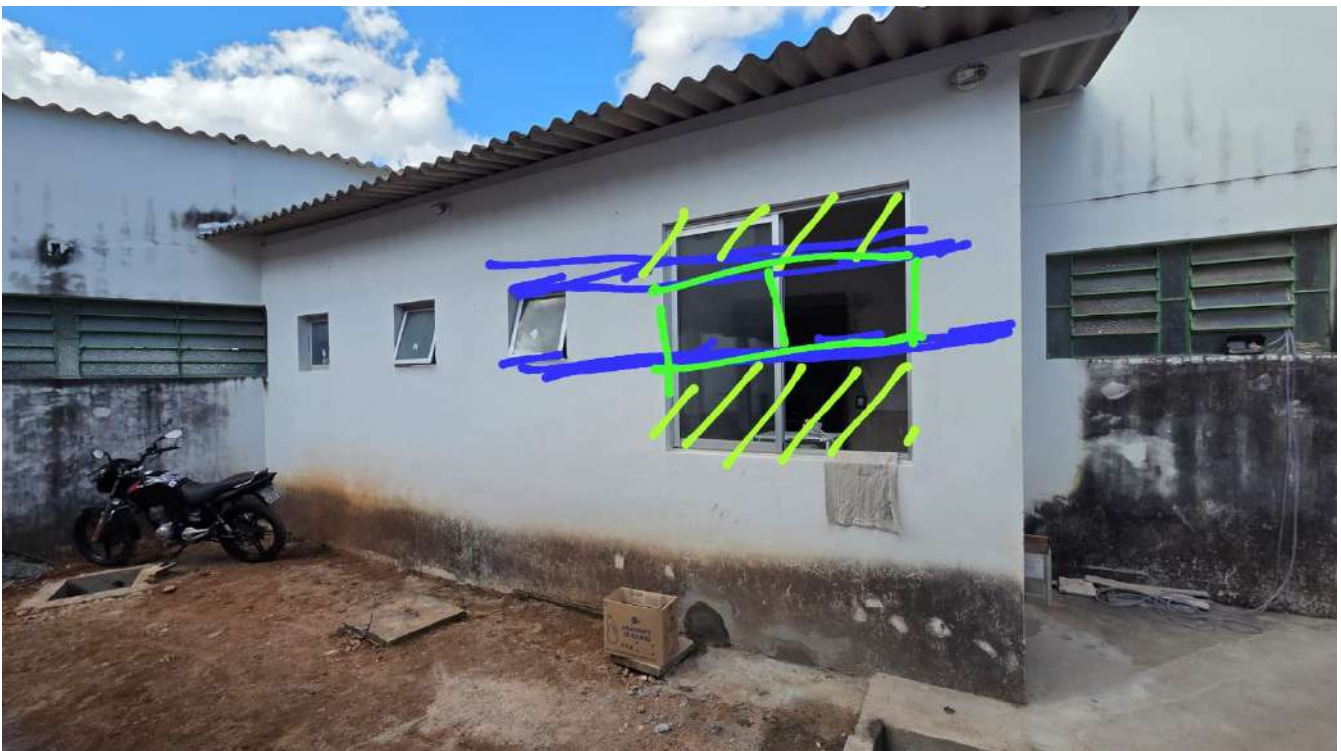
**28/04/2026**

- Lançamento de cabos de rede nos pontos do Edifício 3;
- Instalação da infraestrutura do rack no Edifício 3;
- Lançamento de cabos dos circuitos de iluminação na salas de audiência;
- Acabamento da instalação de revestimento nas paredes do banheiro no Edifício 2.

- Com relação à iluminação externa do Edifício 3, a fiscalização informou a alteração do projeto, com inclusão de 4 refletores adicionais, solicitando comunicação prévia em caso de dificuldades na execução;
- A fiscalização encaminhou elevação com a nova altura da janela do banheiro PNE (Edifício 1), orientando a conferência das medidas em obra e a padronização com as alturas dos peitoris e janelas dos sanitários adjacentes.

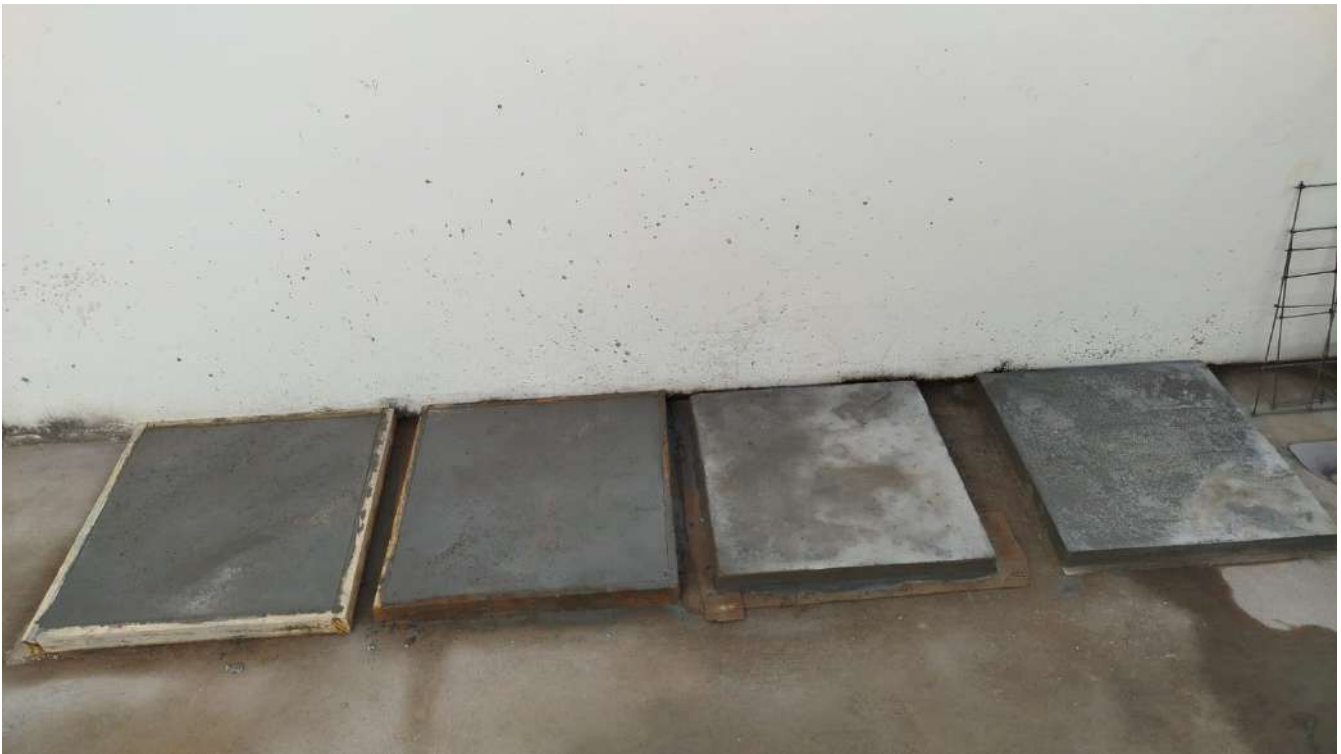
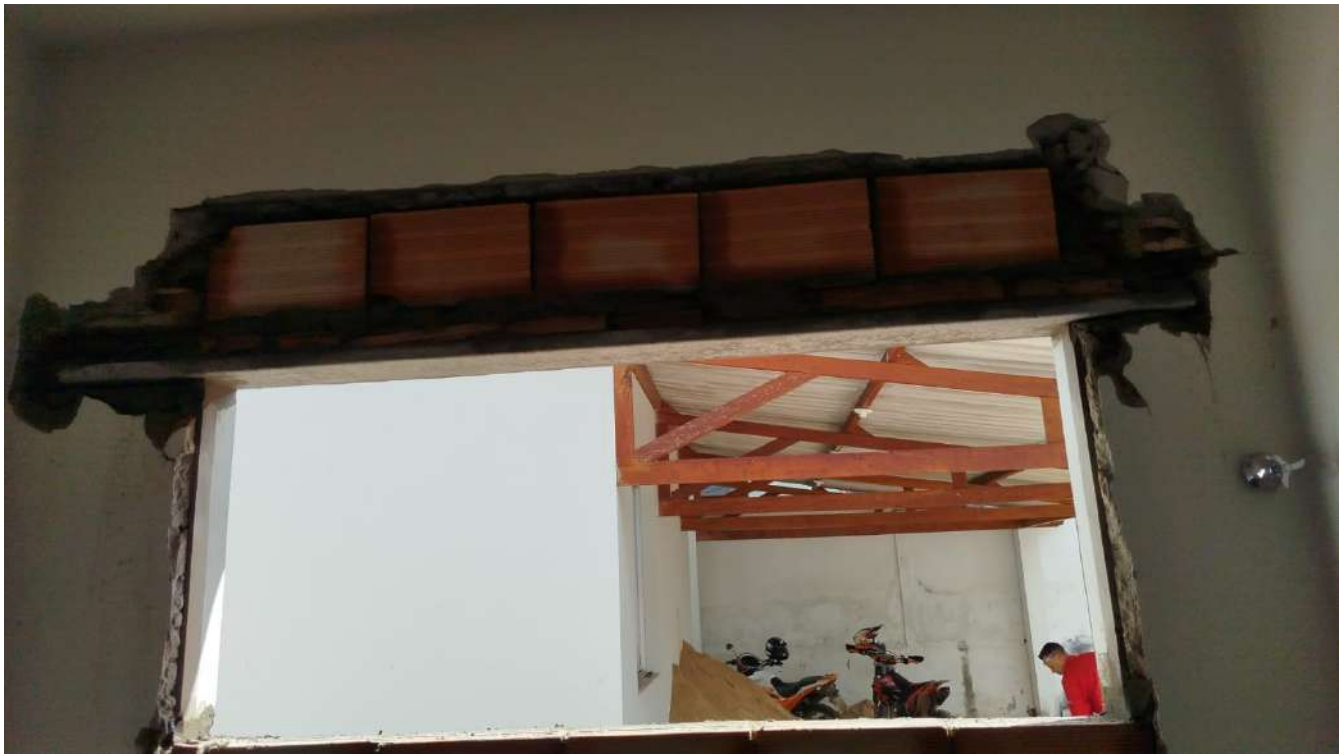
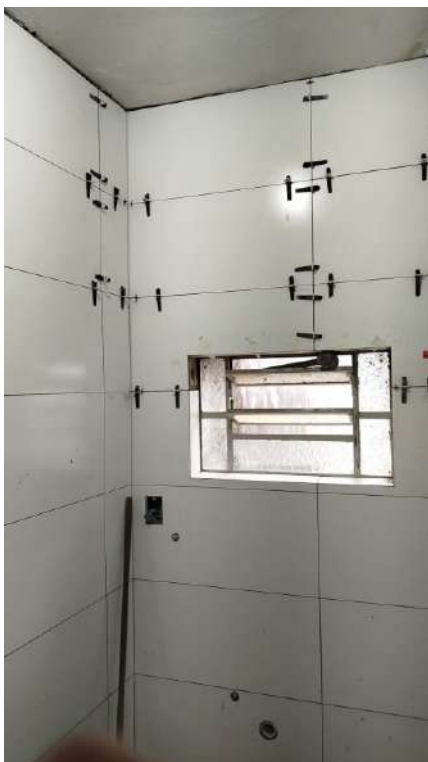
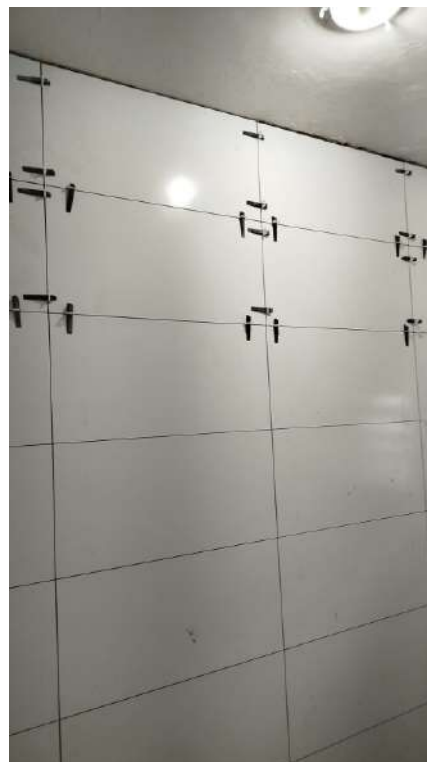
**29/04/2026**

- Instalação de verga na janela do banheiro PNE, no Edifício 1;
- Confeção das tampas das caixas pluviais;
- Acabamento da instalação de revestimentos cerâmicos no banheiro;
- Finalização do lançamento de cabos de rede.

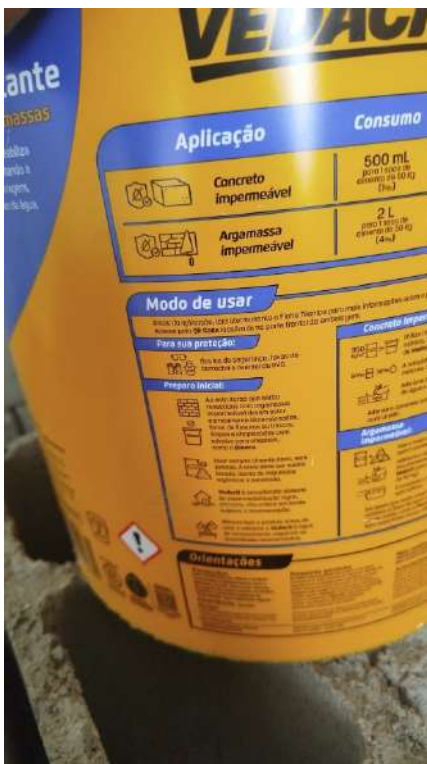
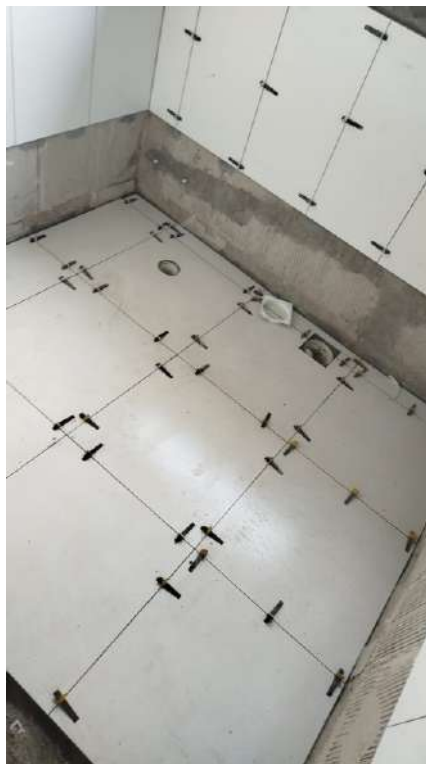
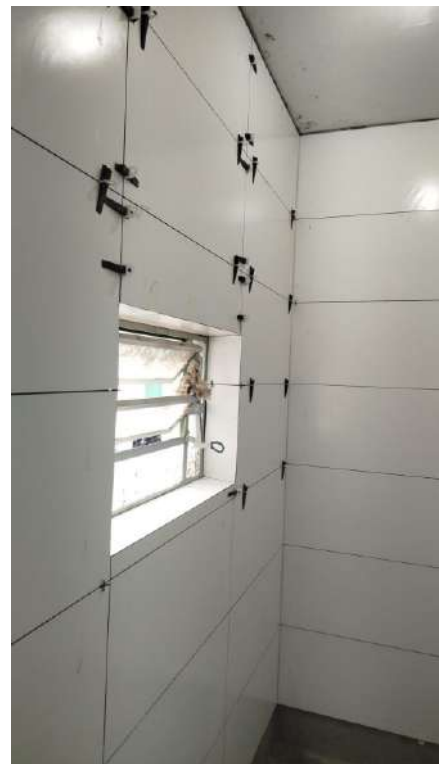
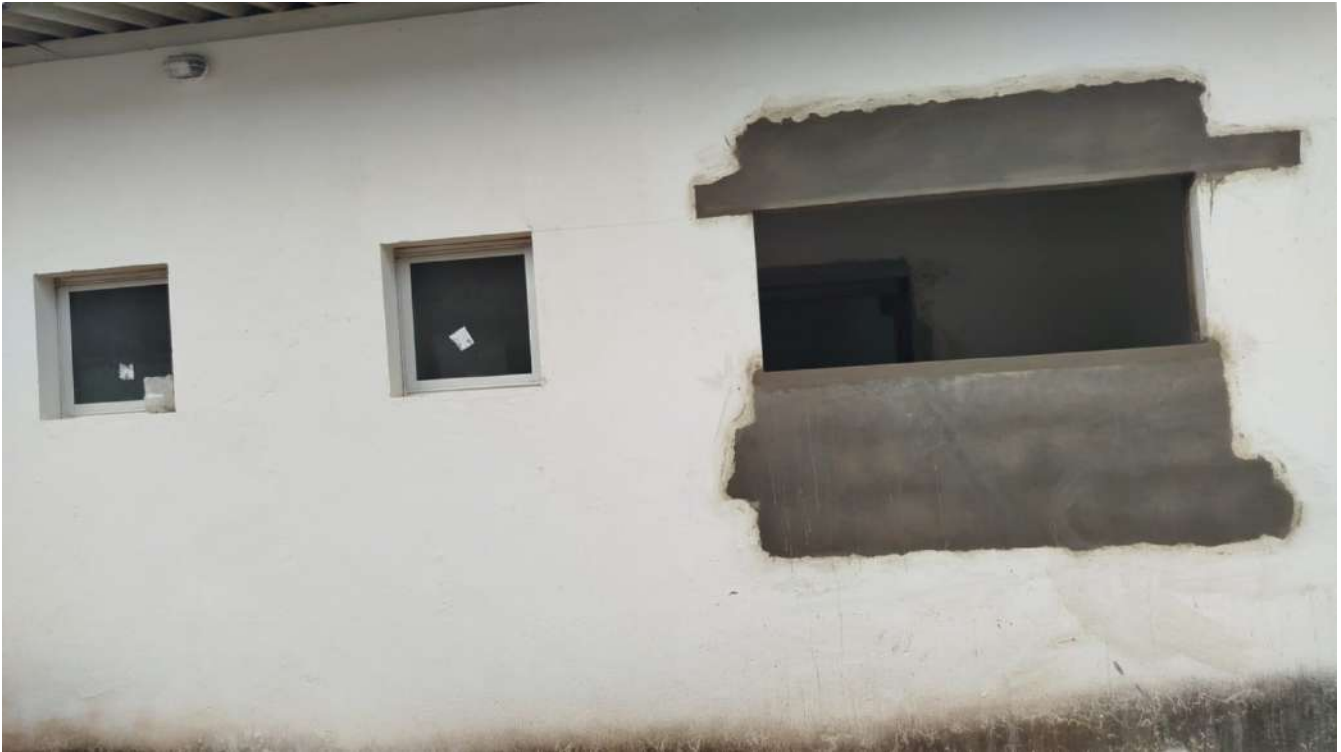
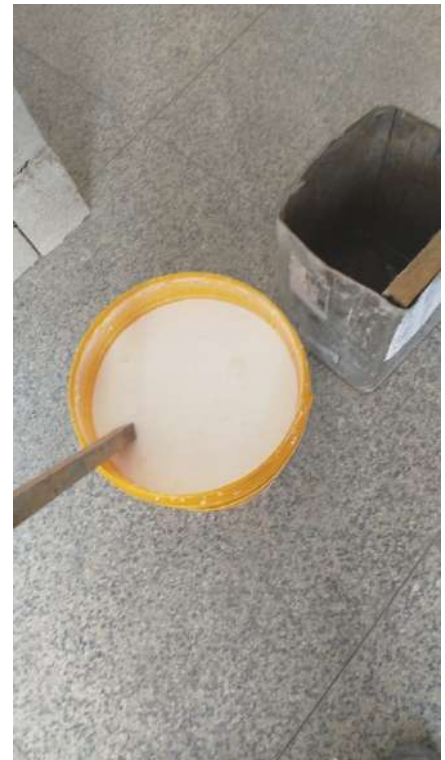
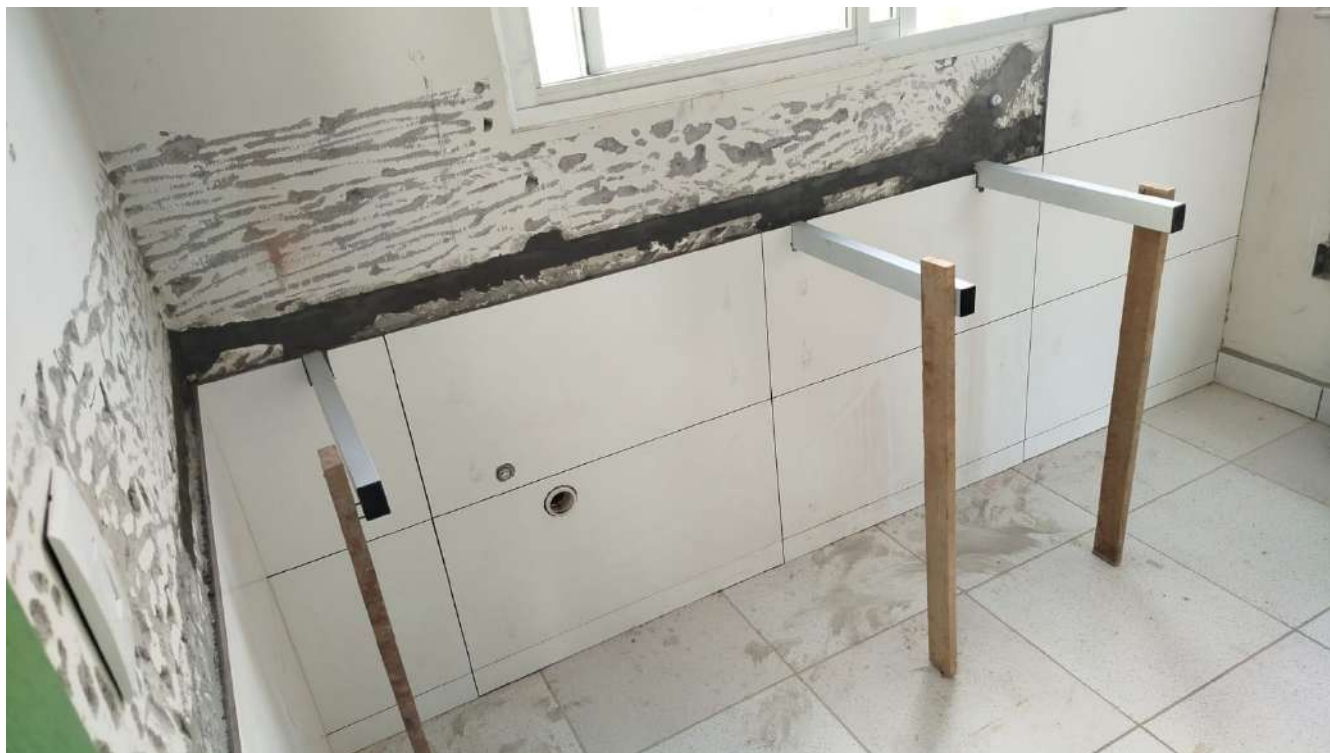
**30/04/2026**

- A empresa encaminhou ficha técnica dos disjuntores para validação. A fiscalização aprovou o material.
- A empresa encaminhou especificações das louças para validação pela fiscalização.
