**Descrição:** Itajubá: Contratação de laudo técnico, projeto executivo e planilha orçamentária.

**TRIBUNAL REGIONAL DO TRABALHO DA 3ª REGIÃO  
ESTUDO TÉCNICO PRELIMINAR PARA CONTRATAÇÕES**

**ESTUDO PRELIMINAR SIMPLIFICADO**

Vara do Trabalho de Itajubá – Rua Olavo Bilac – 266 – Centro – Itajubá.

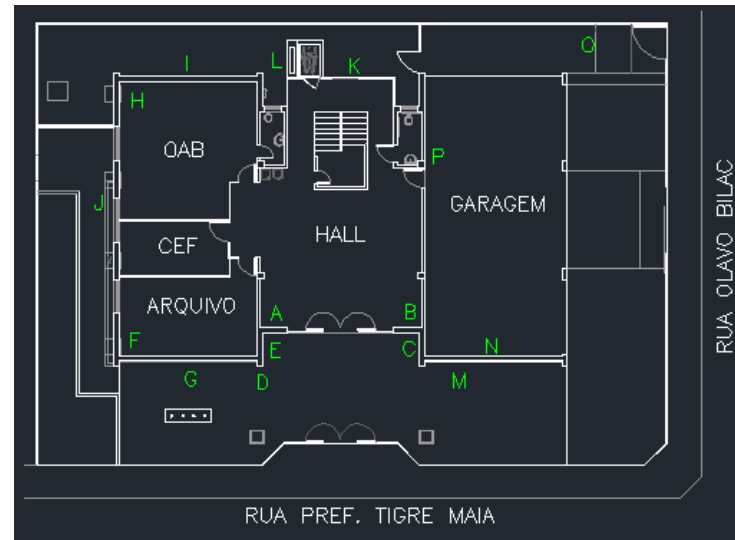
**mapa de fotografia: antes e depois: ver anexo**

Os maiores recalques foram observados na sala da OAB (11cm), no hall de entrada (12,5cm) e no arquivo (10,2cm), ou seja, este processo de abatimento, iniciado já em 1994, conforme relatório técnico emitido à época, depois novamente relatado em 2008 conforme histórico anexo, afetou todo o andar, retratado e reforçado ainda pelas enormes fendas abertas junto às paredes destes ambientes.

Nota-se uma evolução significativa deste processo de abatimento nos últimos 3 anos, anteriormente verificado por fissuras de menor espessura, de menor intensidade e em pontos localizados. Hoje pode-se observar, a olho nu e também com o auxílio do equipamento, rampas em desnível em diversos locais deste piso; a separação física (descolamento) entre o piso e as paredes (internamente é possível a visualização externa através destas fendas horizontais); a formação de uma bacia central no piso da garagem; o aparecimento de desníveis entre pisos contíguos, na junção do piso assentado sobre vigamento e o assentado diretamente sobre o solo; o destacamento do piso externo junto às fachadas, retratado por fendas entre estes dois elementos.

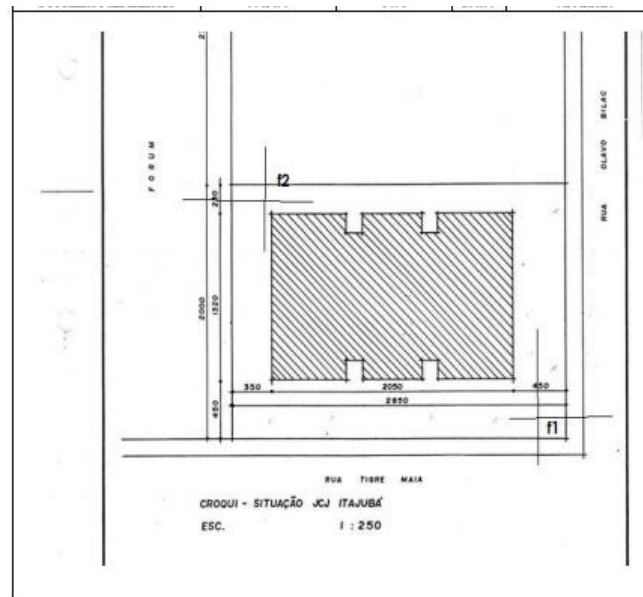
**localização aproximada dos furos de sondagem: ver anexo**

Nova sondagem de reconhecimento do solo foi contratada e realizada através da empresa local Minas Fundações, RT Engenheiro Civil José Onofre – Crea 35.498-D-MG. Foram executados 2 furos, conforme croqui de localização a seguir. Foi verificado que o perfil geotécnico se manteve, com nível d'água em superfície variando de 1,0 a 1,5m, o que dificulta a execução de qualquer elemento de fundação rasa. A tensão admissível (resistência) do solo em suas primeiras camadas é muito baixa, com o índice SPT variando entre 1 e 5. A camada inicial, até 2 metros de profundidade, é um aterro com argila siltosa mole, passando a seguir a camadas com argila orgânica cinza escura e marrom muito mole.

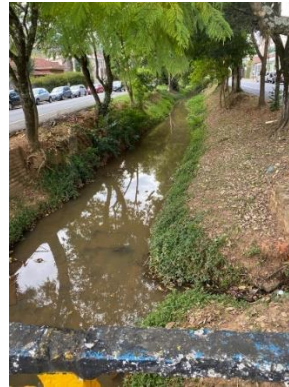
Em inspeção local do ribeirão José Pereira, que corta a cidade e é afluente do rio Sapucaí, próximo ao imóvel do TRT, não foi observada nenhuma obra no leito do rio.

*ribeirão José Pereira: a duas quadras do TRT*

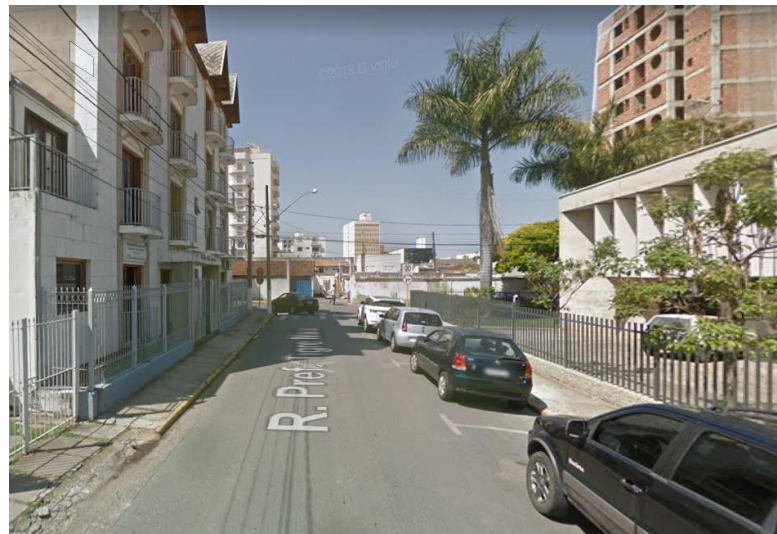
Em contato com o funcionário local, não foi relatado nenhum problema estrutural no imóvel.

*prédio à esquerda: cartório*
