TRIBUNAL REGIONAL DO TRABALHO – 3ª REGIÃO
Secretaria de Engenharia

COMUNICAÇÃO INTERNA N. SENG/040/2025

Segue relatório técnico sobre a estrutura do imóvel sede do TRT na cidade de Pouso Alegre – av. Cel. Armando Rubens Storino – 2715 – Residencial Santa Rita.

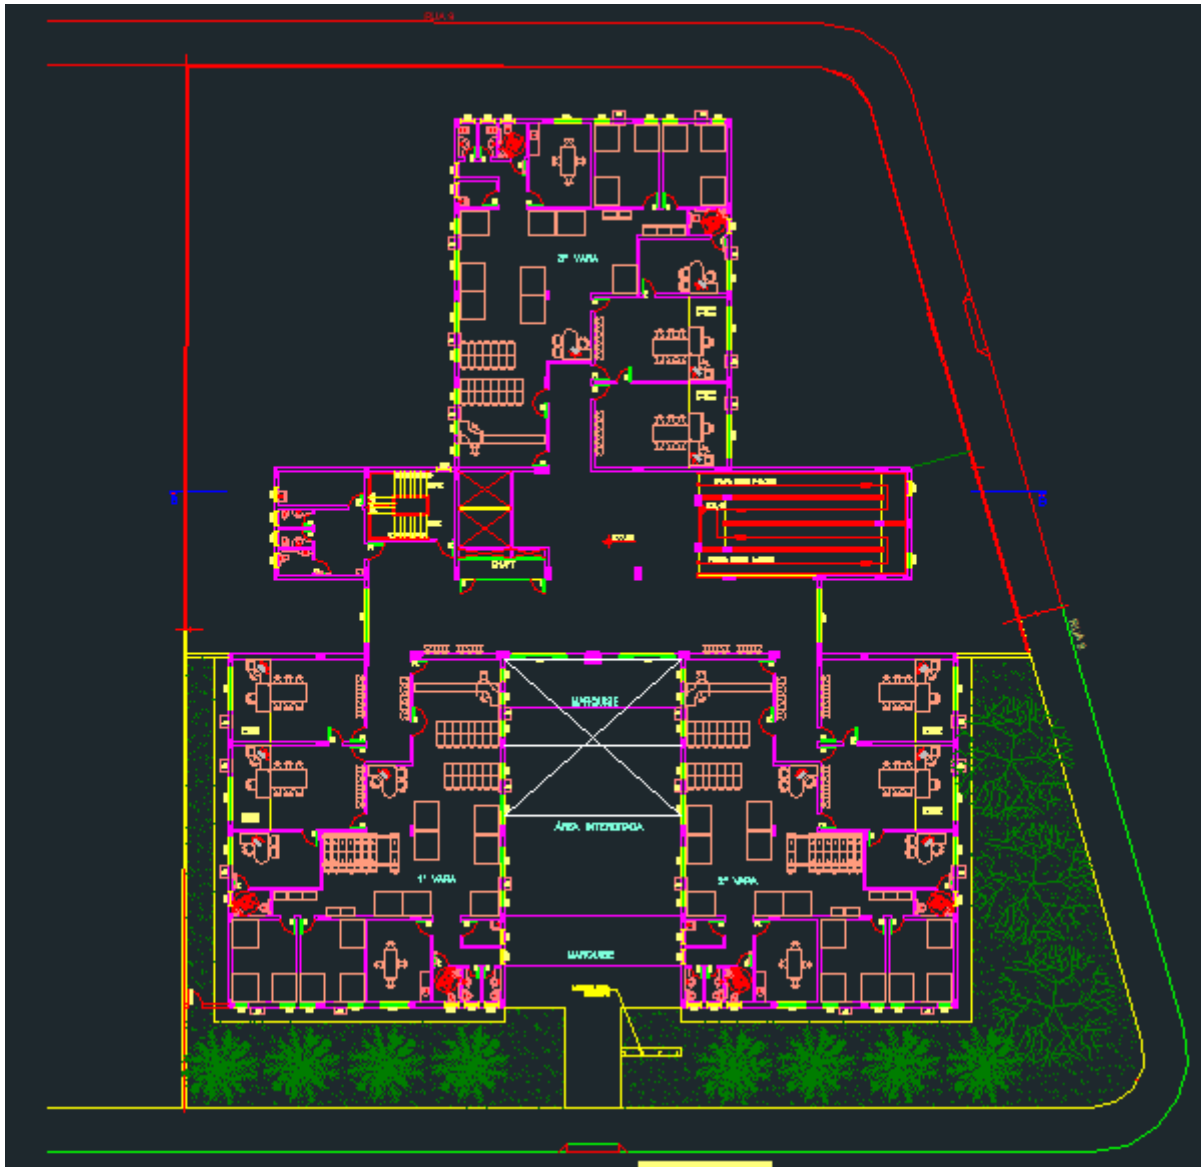
PLANTA ANDAR TÉRREO – ENTRADA BLOQUEADA

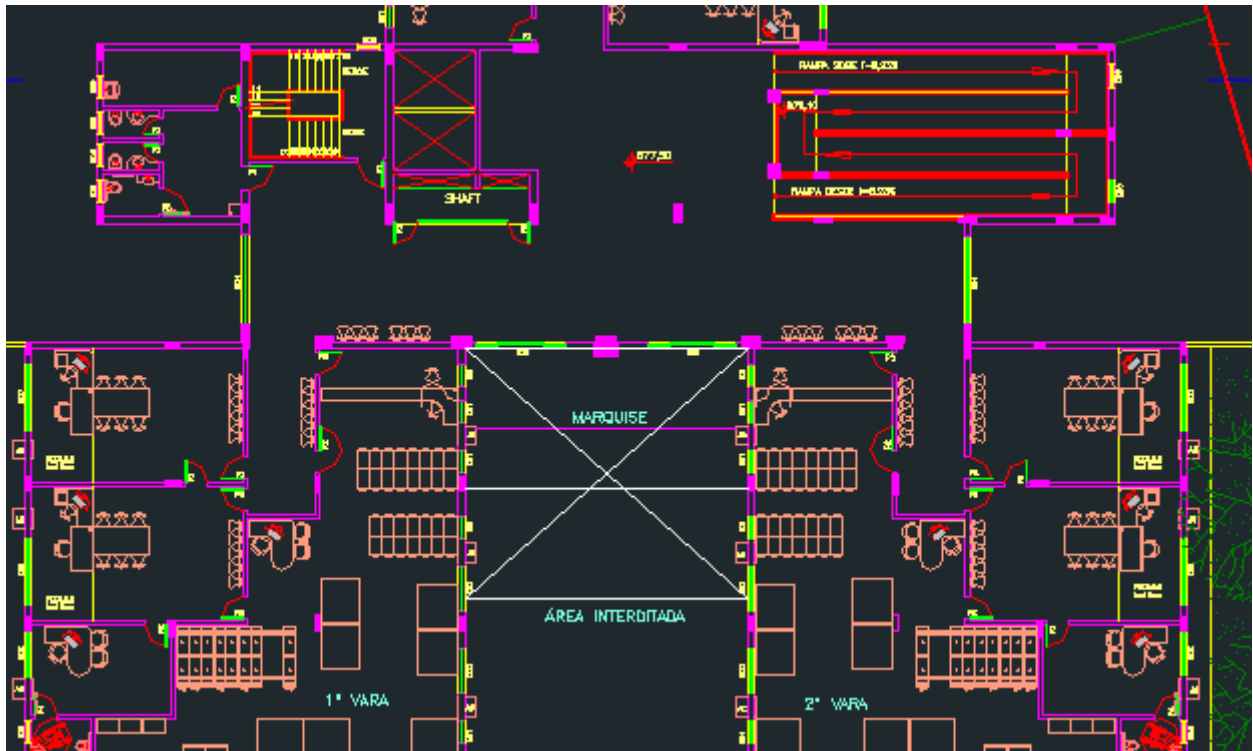
PLANTA ANDAR TÉRREO – ENTRADA BLOQUEADA

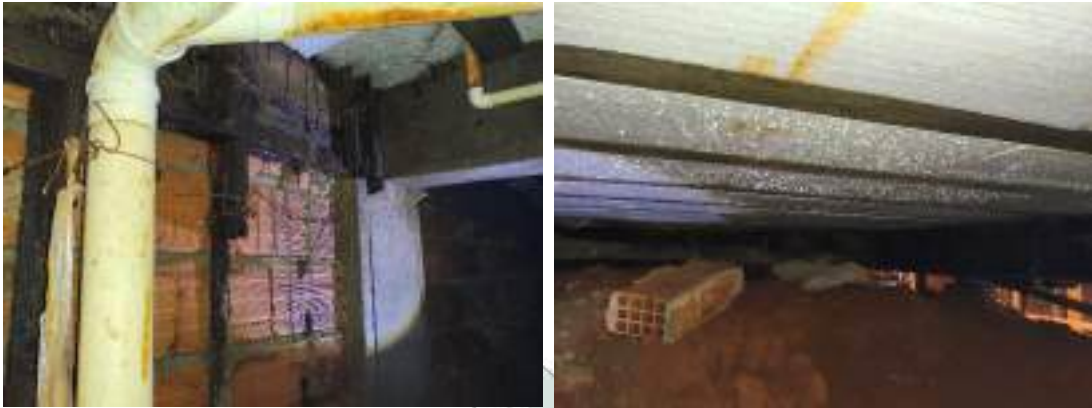
Na região das vigas V27 a V37, que compreende as lajes L59, L62, L63 e L73, foi registrada umidade elevada, mesmo após a implantação do sistema de ventilação forçada. Visto na imagem 1 e 2, abaixo:

Imagem 1 e 2: Exemplo laje umidade: L63. Fonte autor

Essa condição indica que o sistema atual não está sendo eficaz nesse setor. Recomenda-se o reforço do sistema de ventilação nessa área específica, por meio de ventilação cruzada, dutos adicionais ou exaustores direcionais, com objetivo de reduzir a concentração de umidade e proteger os elementos estruturais.

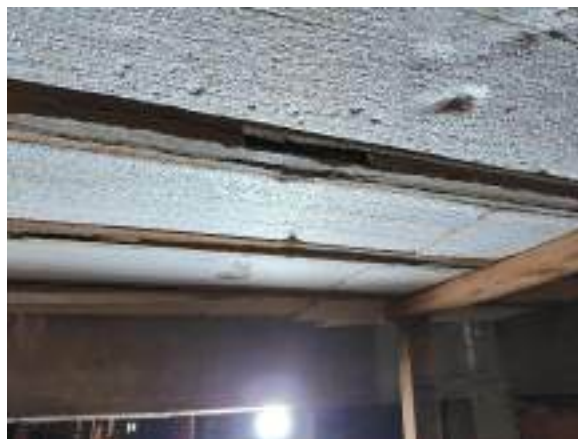
Em áreas com deslocamento de concreto nas vigotas, o estado de deterioração é tão avançado que não é possível mensurar com exatidão as aberturas de fissuras, prejudicando a avaliação quantitativa neste momento. Conforme pode ser visto na imagens 11 e 12

Imagens 11 e 12: Exemplo Laje: L50. Fonte autor

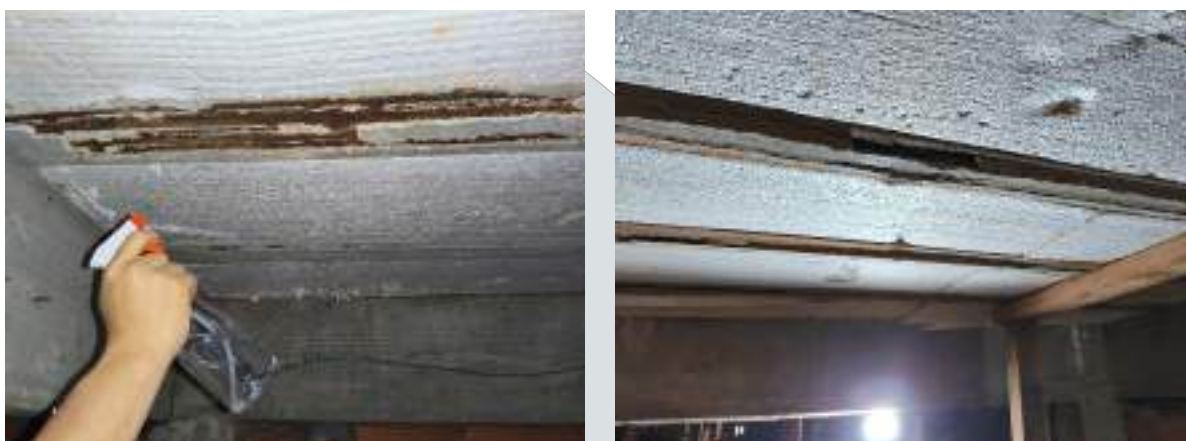
Em áreas com deslocamento de concreto nas vigotas, o estado de deterioração é tão avançado que não é possível mensurar com exatidão as aberturas de fissuras, prejudicando a avaliação quantitativa neste momento. Conforme pode ser visto na imagens 13 e 14.

Imagens 13 e 14: Exemplo Laje: L50. Fonte autor

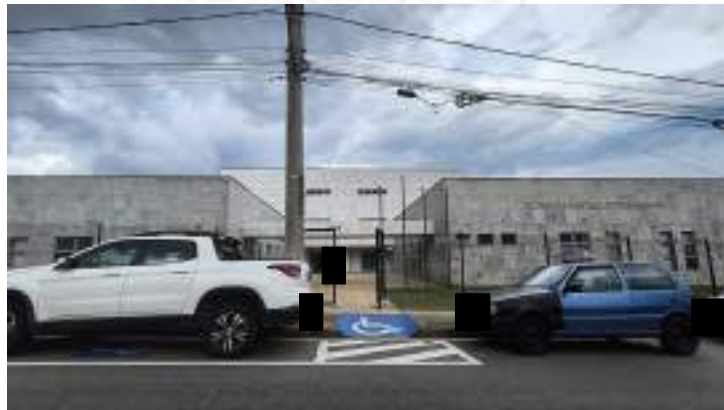
Figura 1 – Fachada do imóvel.

A Coordenadoria Municipal de Proteção e Defesa Civil compareceu ao local, onde a Engenheira Civil Amanda Corsini e o Fiscal de Obras, Halan Campos de Goes, acompanhados de uma servidora, realizaram a verificação dos fatos. A fachada do imóvel pode ser observada na Figura 1.

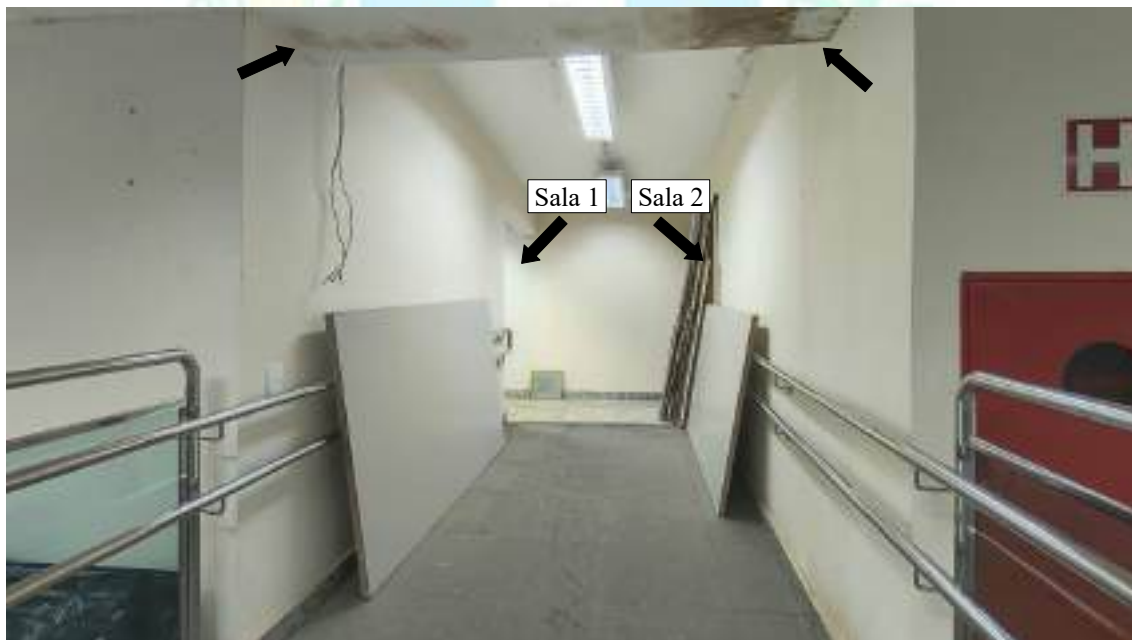
Durante a vistoria técnica, constatou-se que a laje mencionada corresponde à laje do piso do térreo da edificação. Diante disso, procedeu-se ao acesso ao pavimento imediatamente inferior, com o objetivo de avaliar as condições estruturais diretamente sob a referida laje. No local, verificaram-se manifestações patológicas relevantes em duas salas e no corredor de acesso a elas, incluindo sinais de umidade ascendente e descendente, evidenciados tanto nas regiões inferiores das paredes quanto nas proximidades do encontro entre parede e o teto. Identificaram-se, ainda, trincas e rachaduras, compatíveis com processos de movimentação higroscópica e possíveis tensões decorrentes da saturação dos elementos construtivos. As condições observadas encontram-se registradas nas Figuras 3 a 21.

Figura 3 – Sinais de umidade em corredor no pavimento inferior ao térreo e localização das salas com presença de umidade.

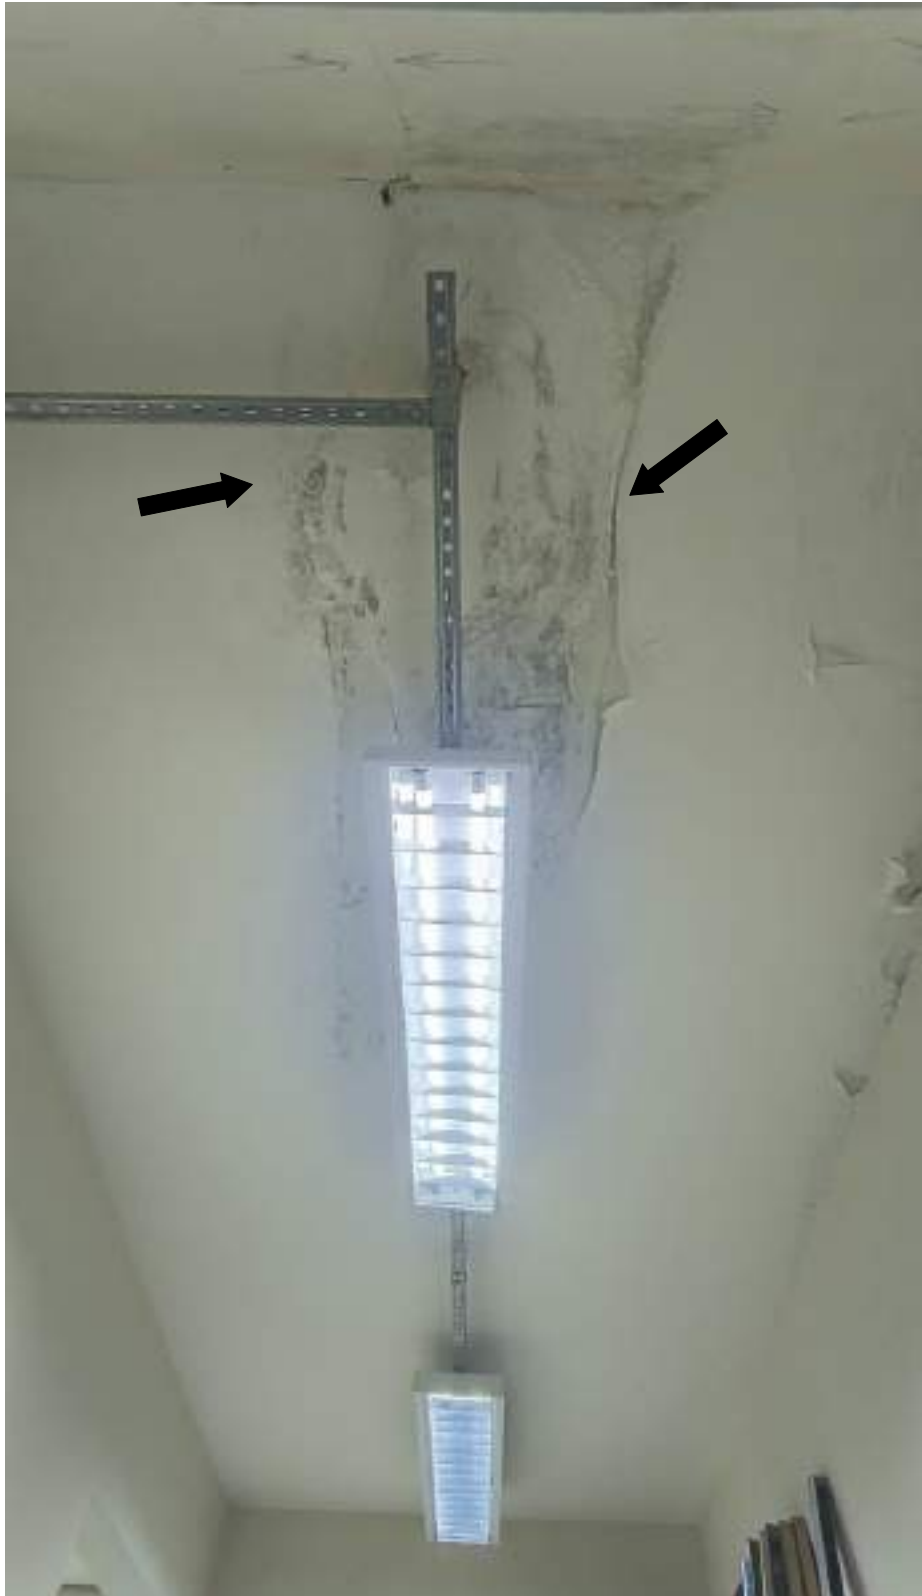
Figura 4 – Sinais de umidade no teto do corredor, no pavimento inferior ao térreo.

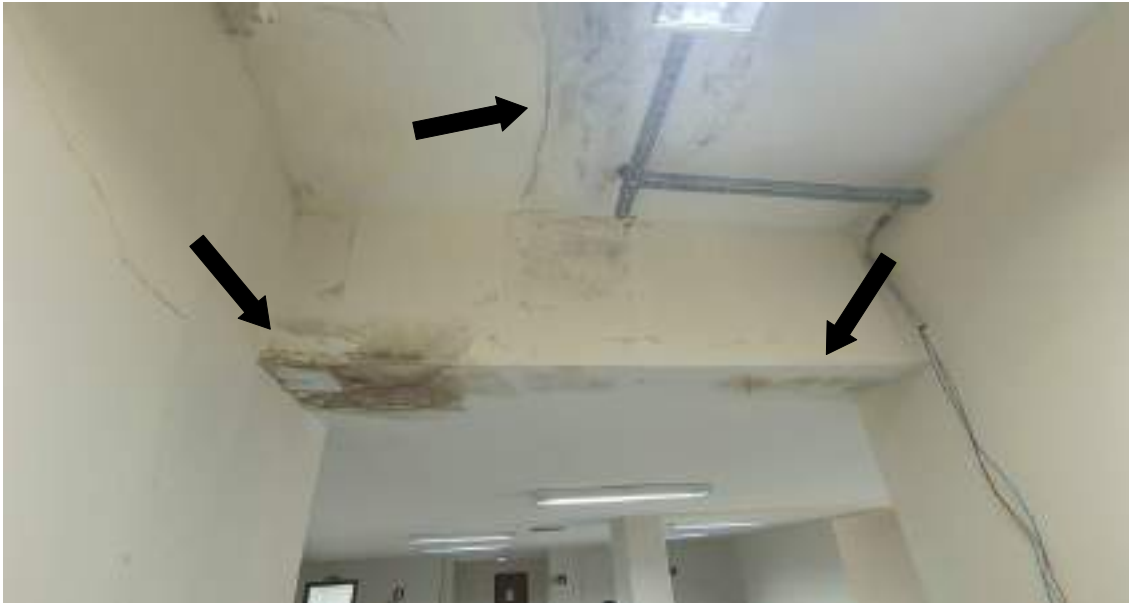
Figura 5 – Sinais de umidade no corredor, no pavimento inferior ao térreo.

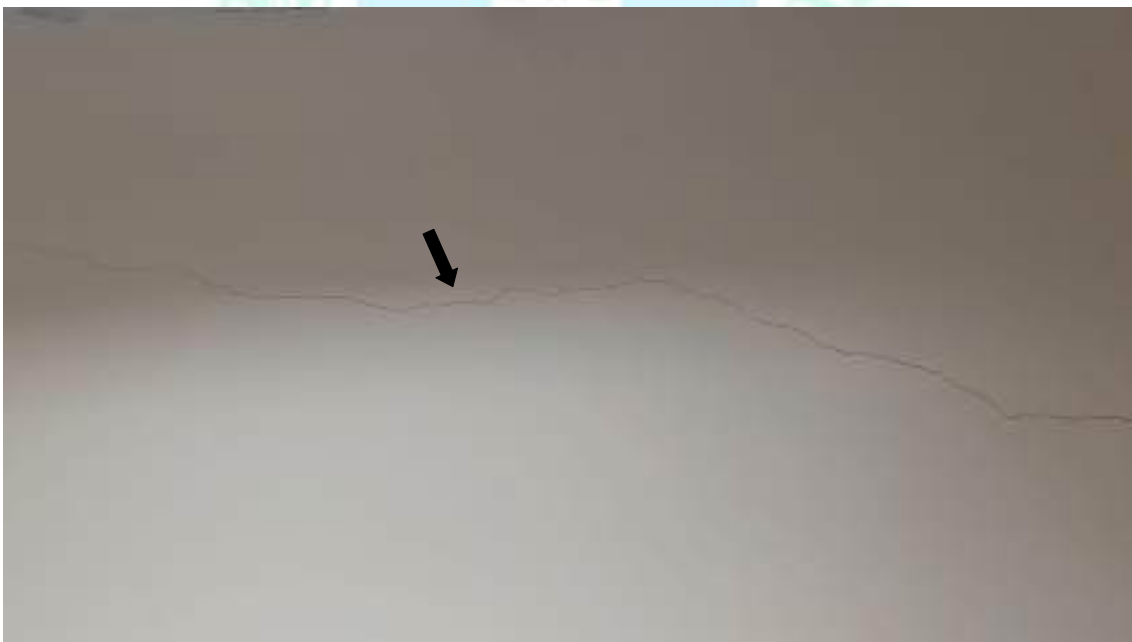
Figura 6 – Trinca horizontal na parede do corredor, no pavimento inferior ao térreo.

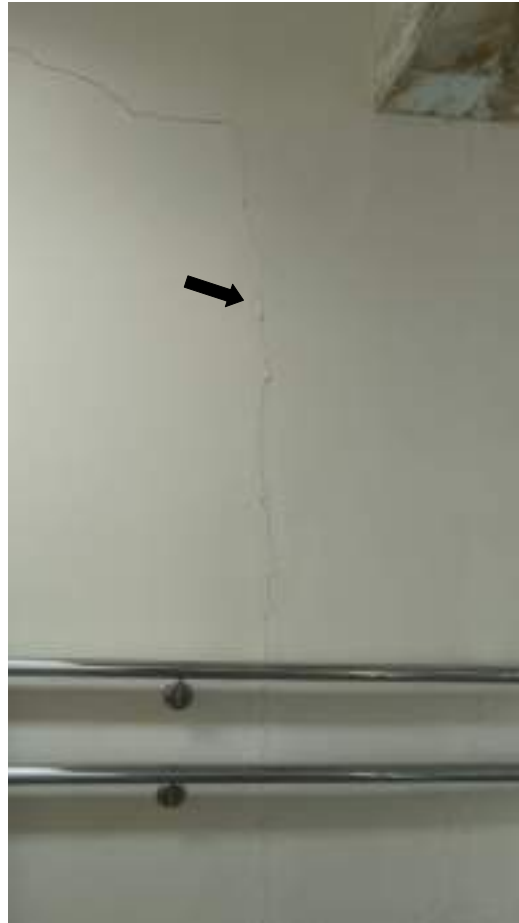
Figura 7 – Continuação da trinca ilustrada na Figura 6, na parede do corredor, no pavimento inferior ao térreo.

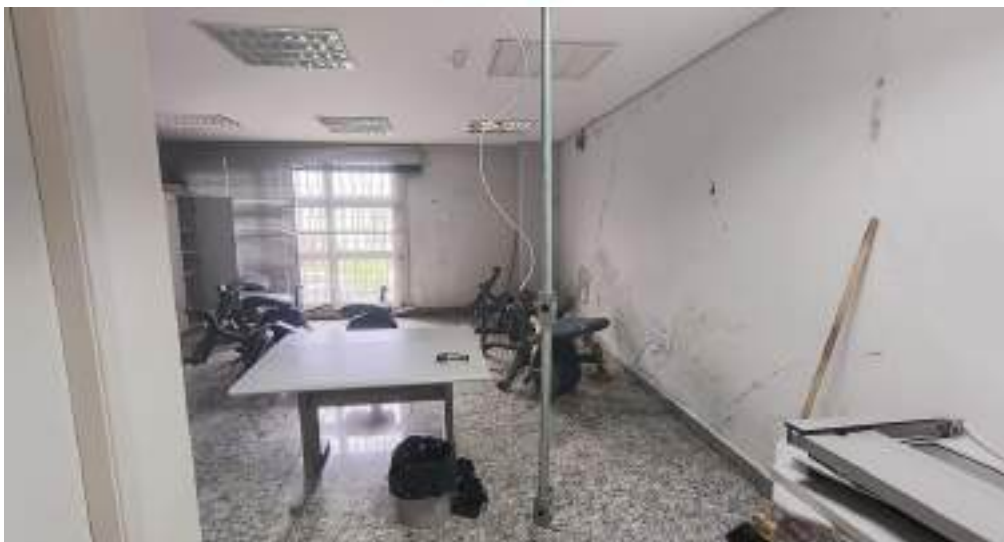
Figura 8 – Sala 1 com sinais de umidade nas partes inferiores e superiores da parede.

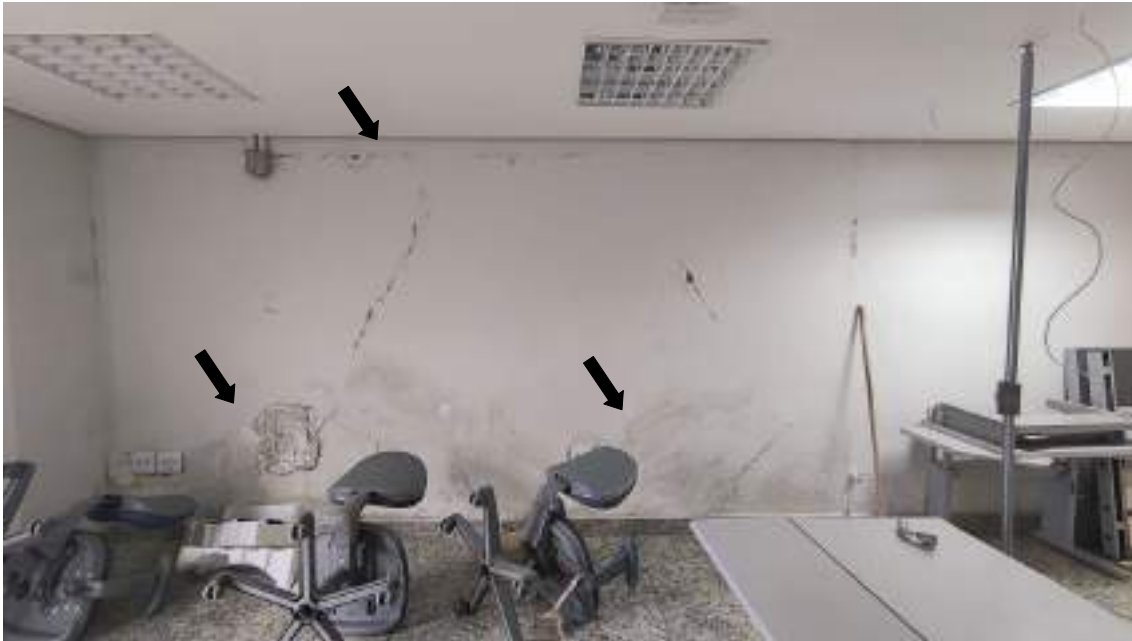
Figura 9 – Sinais de umidade nas partes inferiores e superiores parede da Sala 1.

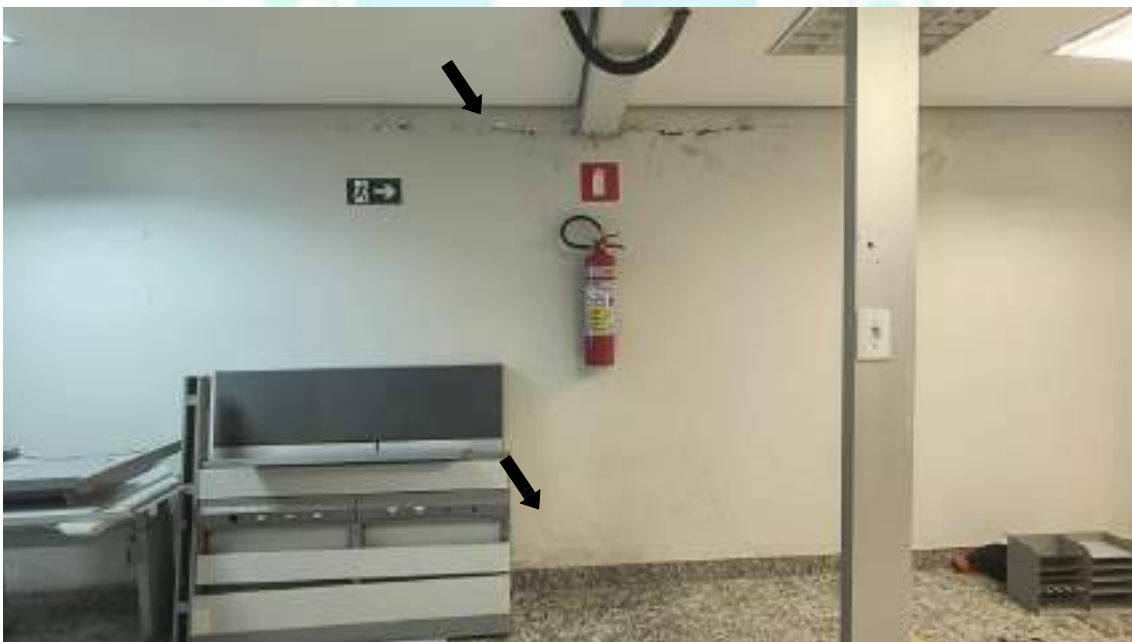
Figura 10 – Sinais de umidade na parede da Sala 1.

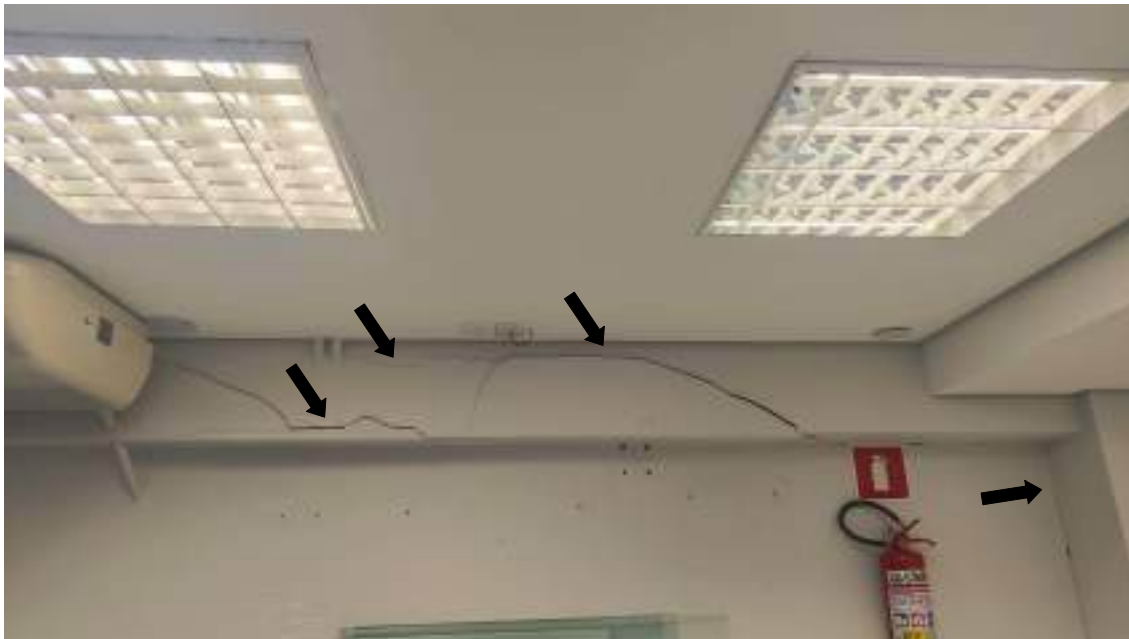
Figura 11 – Rachaduras e trincas na parede da sala 1.

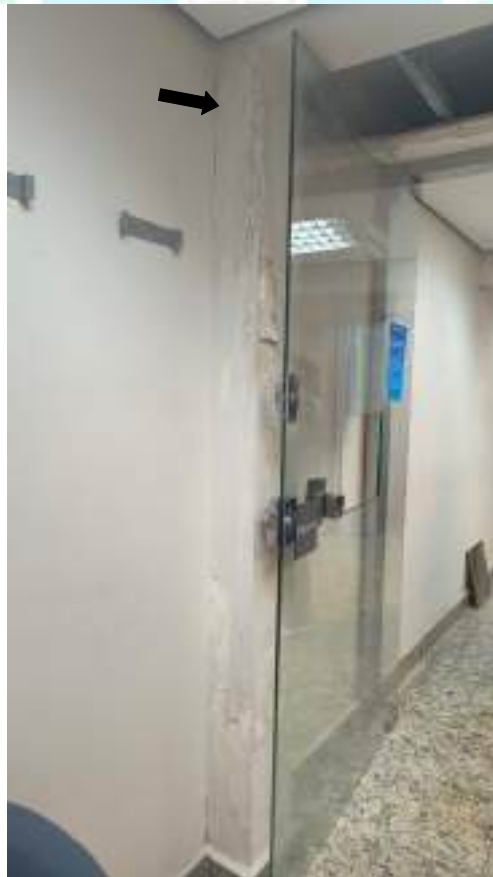
Figura 12 – Sinais de umidade na parede da Sala 1.

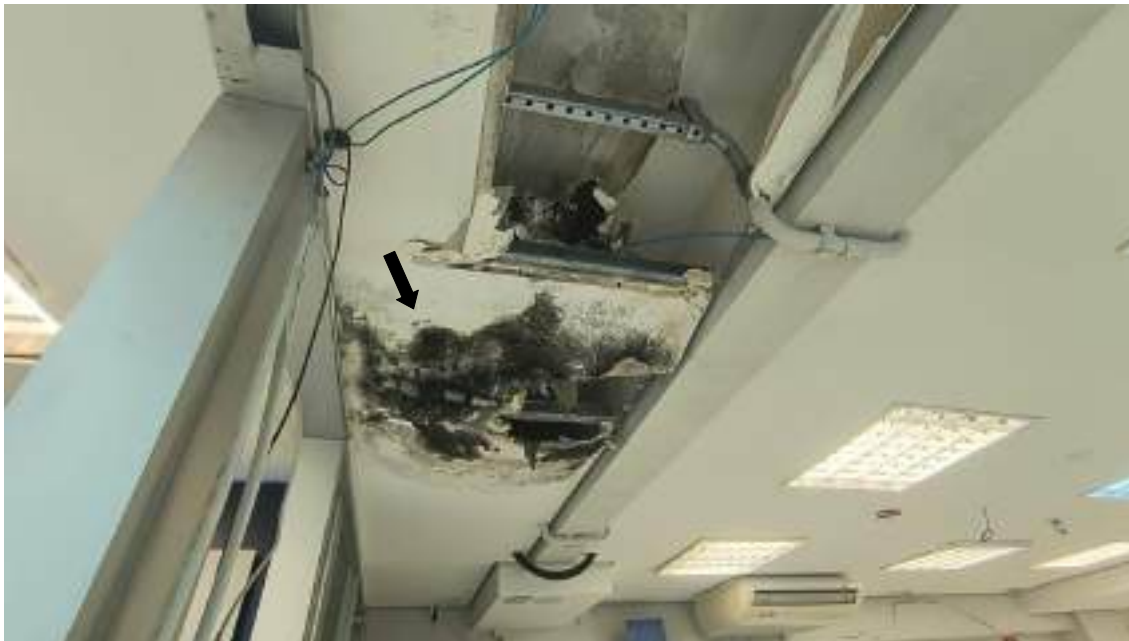
Figura 13 – Deterioração do gesso devido à umidade, na Sala 1.

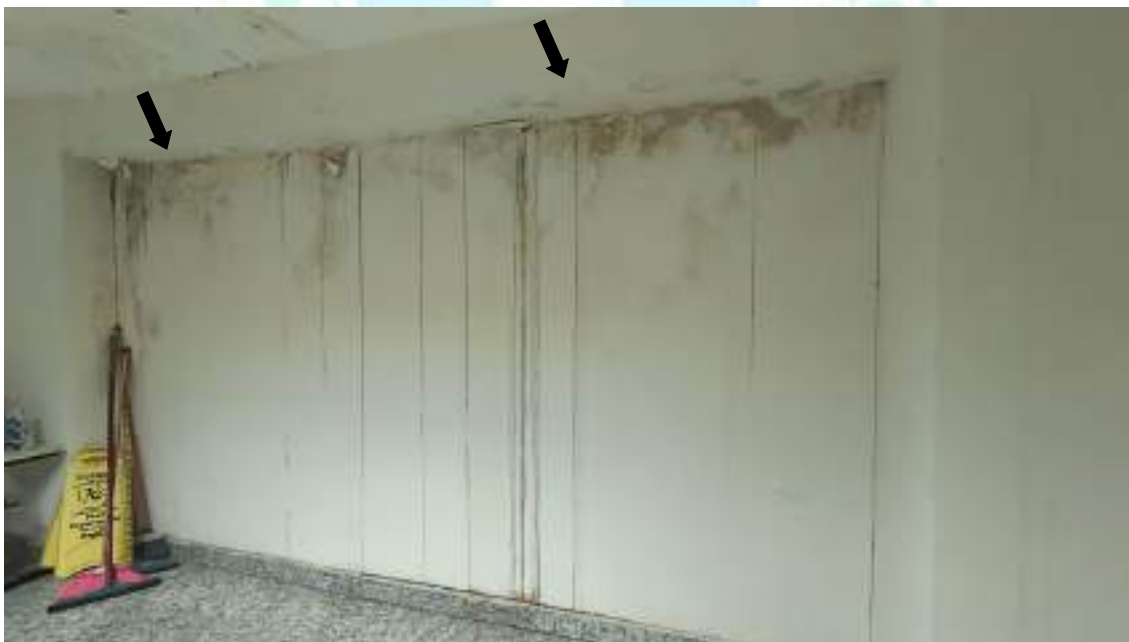
Figura 14 – Sinais de umidade nas partes superiores da parede, na Sala 2.

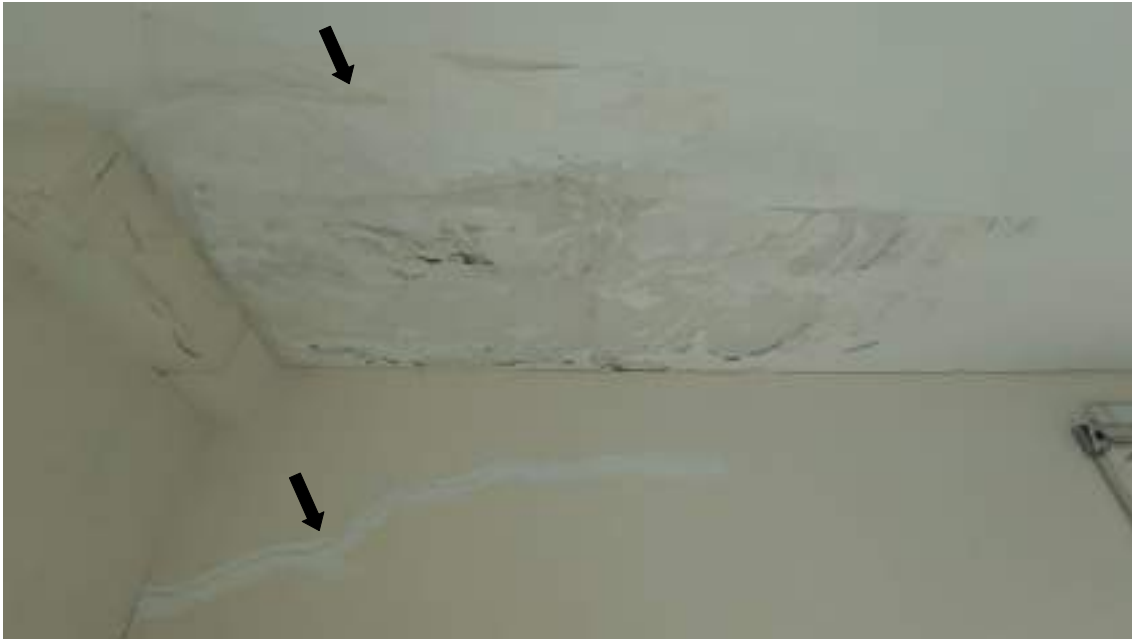
Figura 15 – Sinais de umidade no teto e trinca na parede da Sala 2.

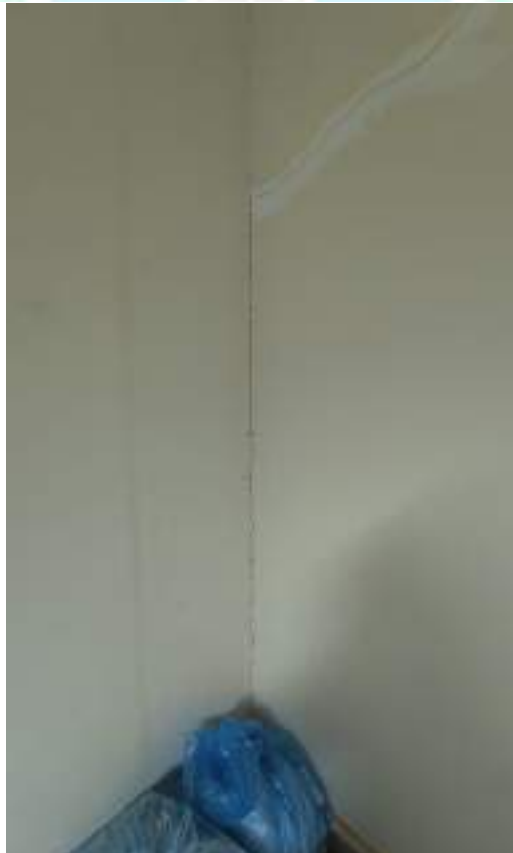
Figura 16 – Trinca no encontro das paredes, na Sala 2

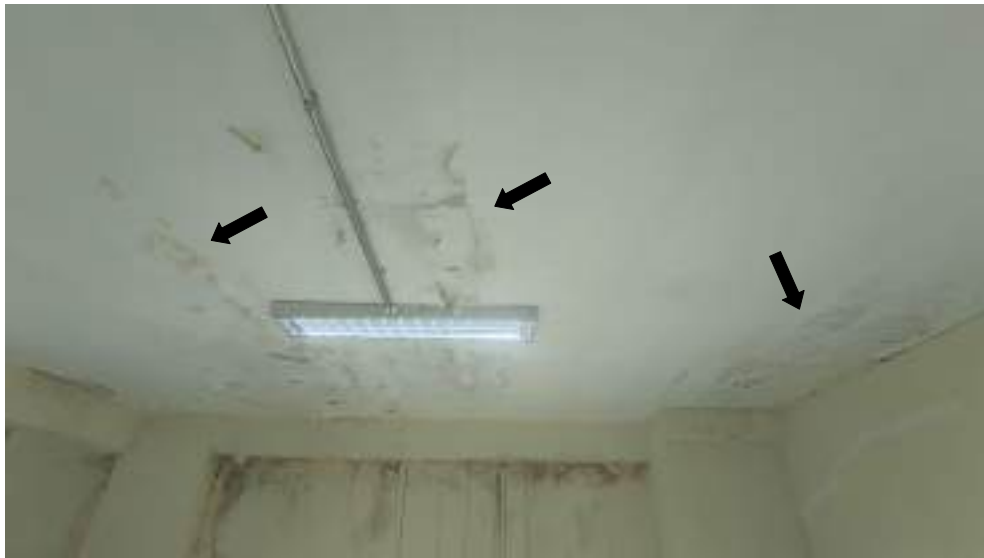
Figura 17 – Sinais de umidade no teto e nas paredes da Sala 2.

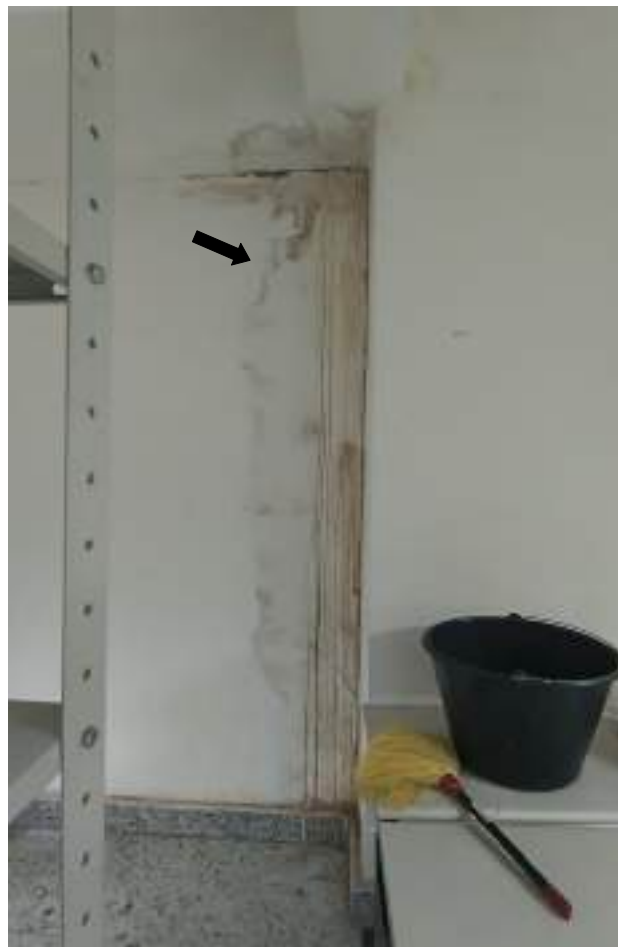
Figura 18 – Sinais de umidade na parede da Sala 2.

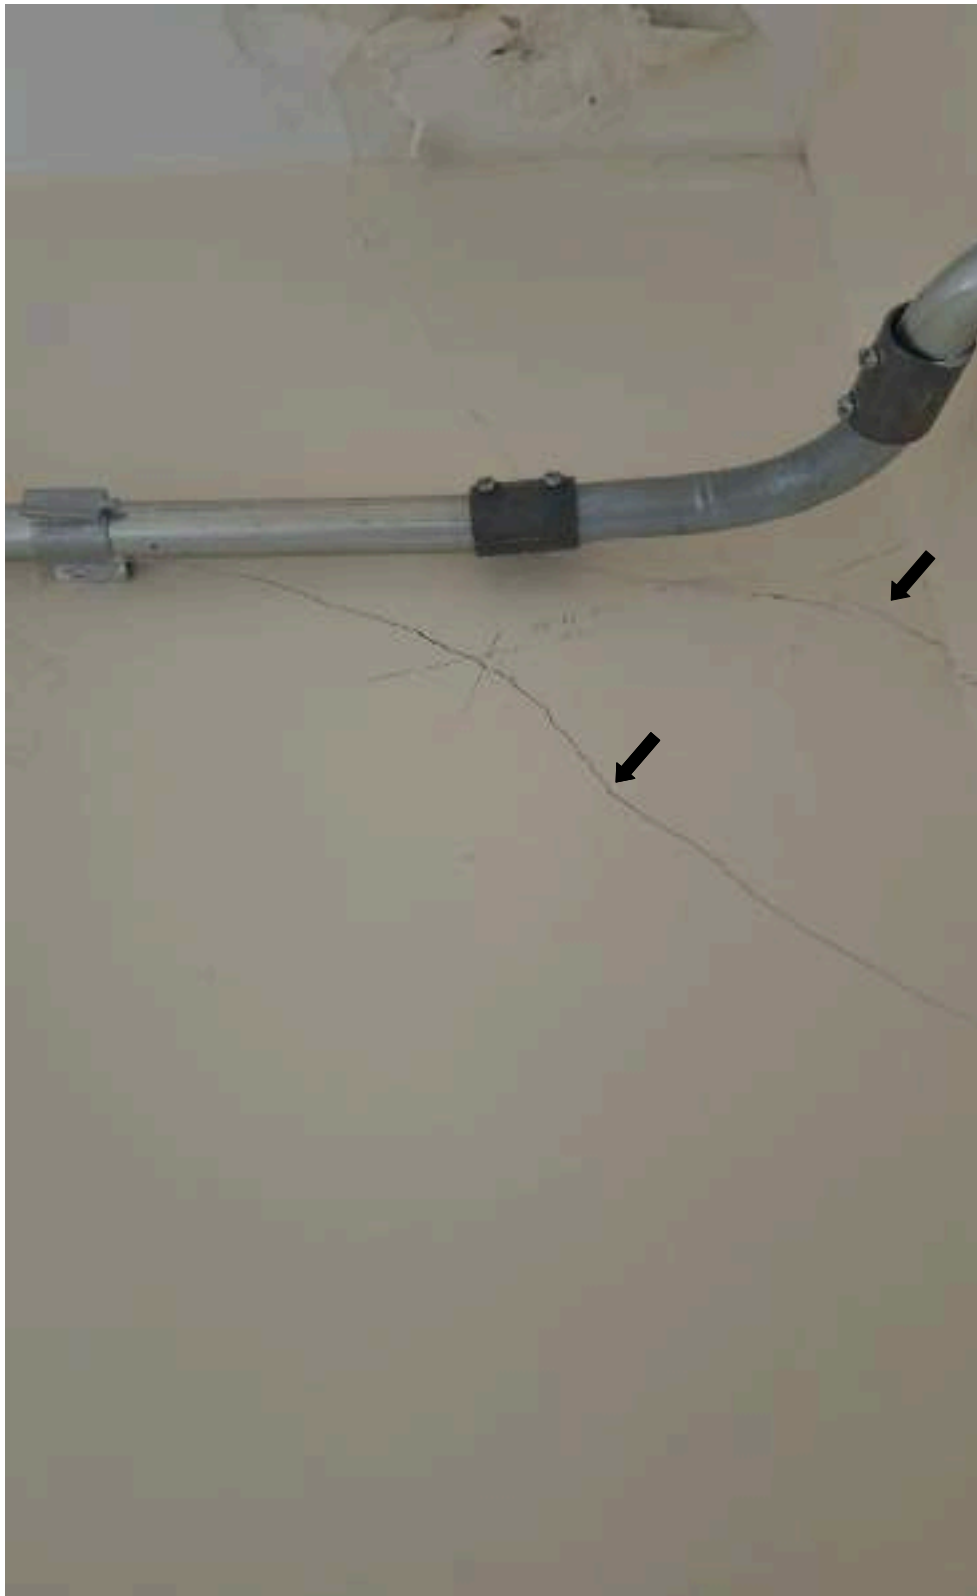
Figura 20 – Trinca na parede da Sala 2.

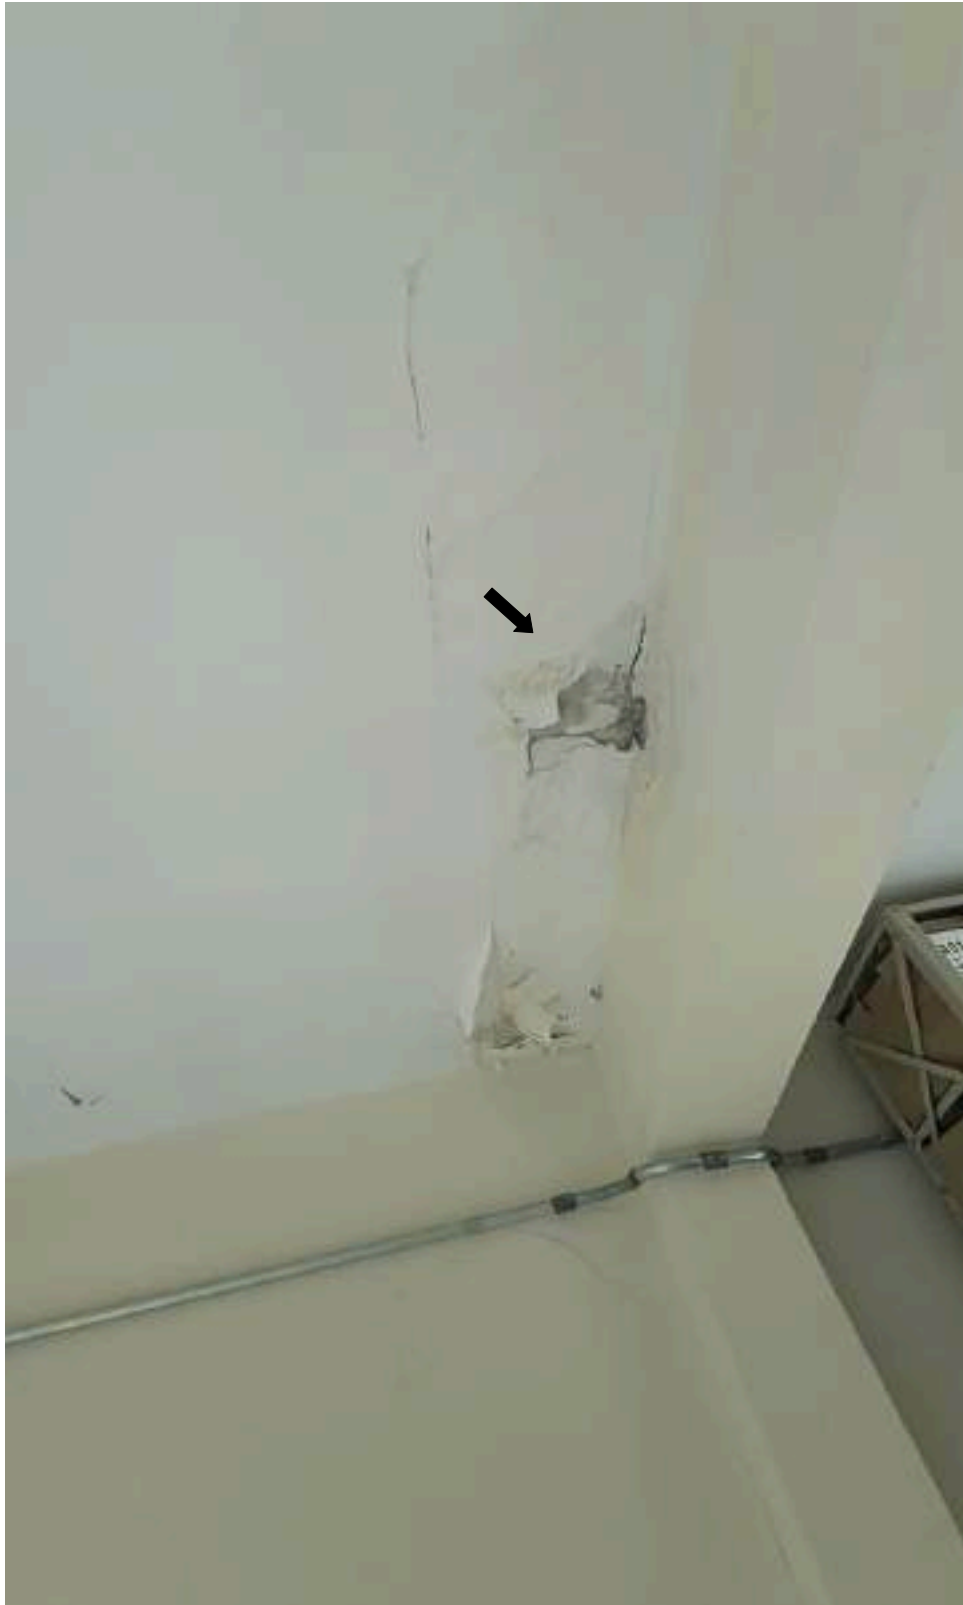
Figura 21 – Sinais de umidade na parede da Sala 2.

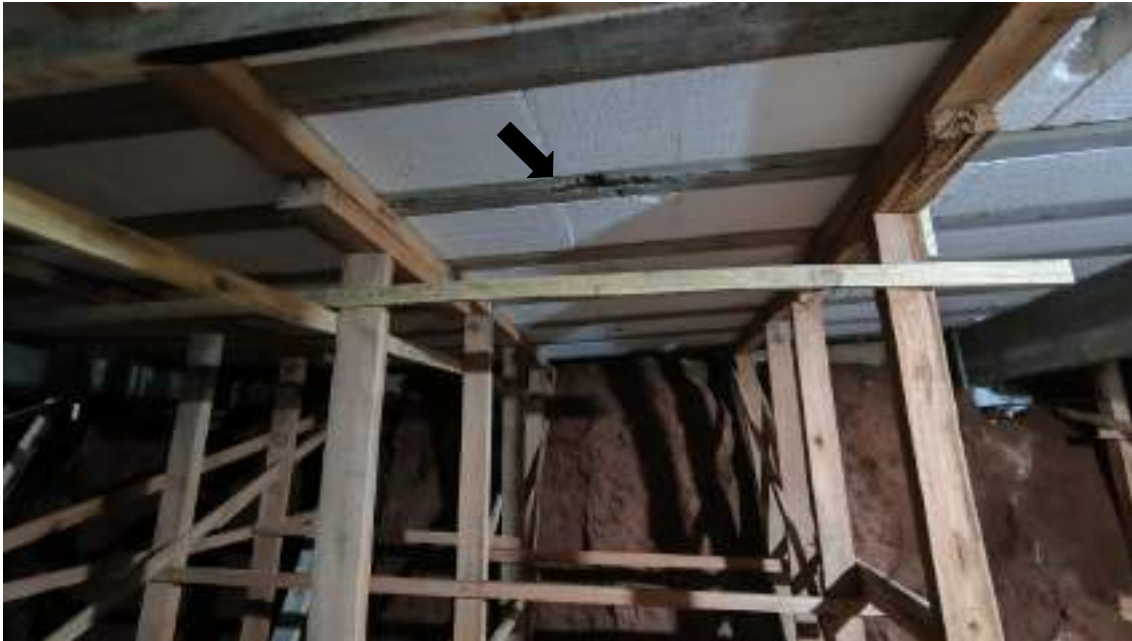
Na Sala 2, verificou-se a existência de uma porta de acesso ao compartimento onde foram identificadas as anomalias da laje, correspondente ao piso do pavimento térreo. Constatou-se que o elemento estrutural é uma laje treliçada com enchimento em EPS, apresentando deterioração aparente, com indícios de deformação do plano da laje e sinais iniciais de corrosão das armaduras, evidenciados por regiões escurecidas e pontos de oxidação.

Figura 23 – Deterioração da laje.

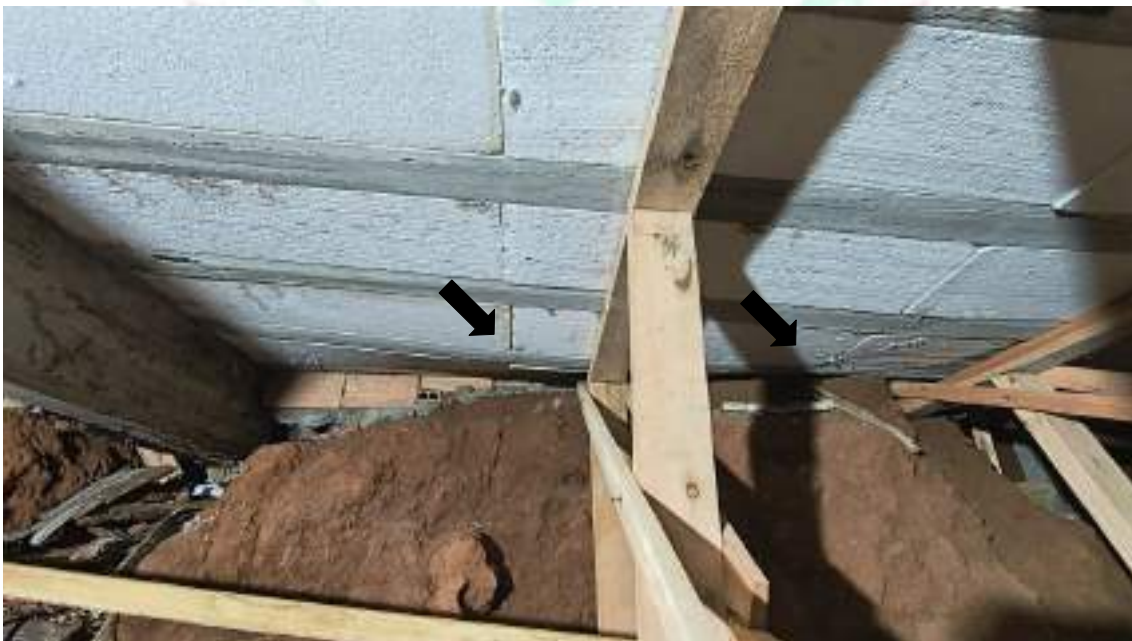
Identificou-se, ainda, umidade no entorno, fator que acelera o processo corrosivo e pode comprometer a aderência aço–concreto e a capacidade resistente do conjunto. Além disso, foram observados indícios de início de deformação em vigas, bem como a presença de vigas desalinhadas, condição que pode estar associada tanto a deslocamentos estruturais quanto a má confecção e posicionamento das formas durante a concretagem. As manifestações patológicas apontam para um quadro de relevância estrutural e podem ser observadas nas Figuras 22 a 31.

Figura 24 – Deformação na laje.

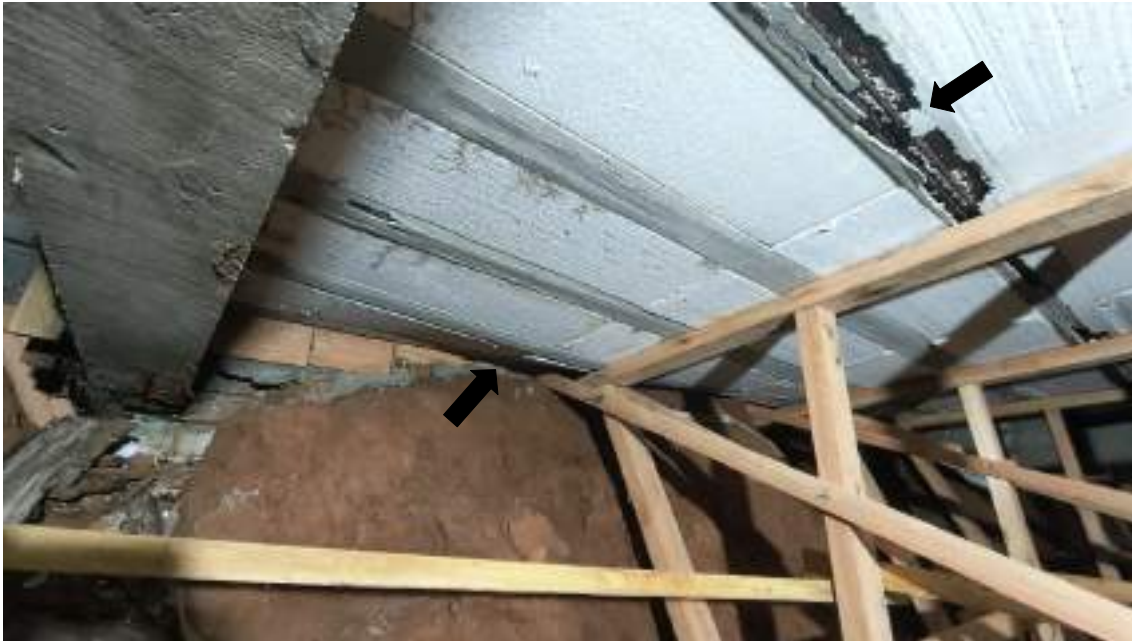
Figura 25 – Deformação na laje e corrosão nas armaduras.

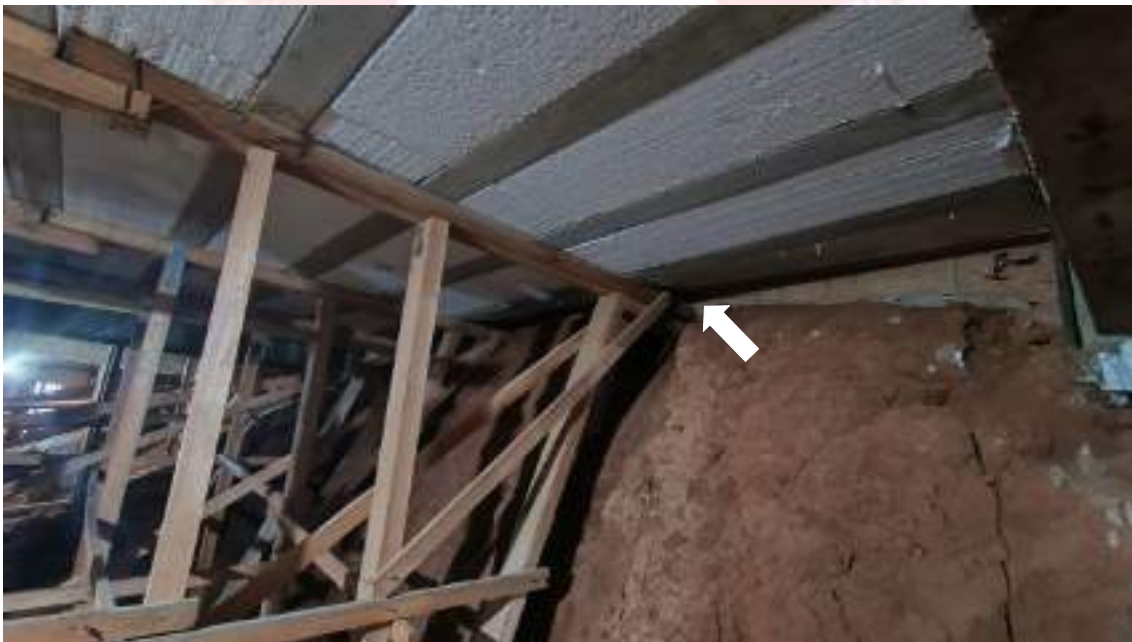
Figura 26 – Deformação na laje.

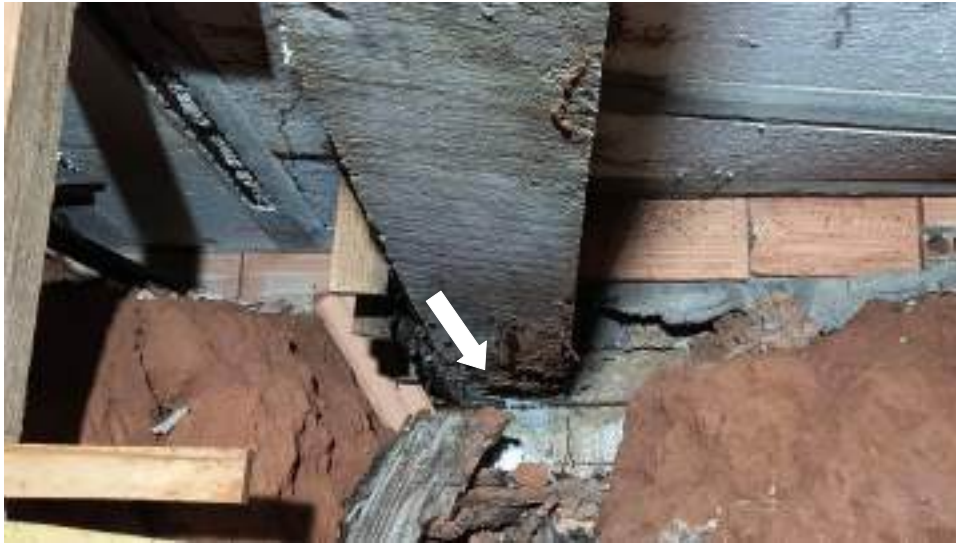
Figura 27 – Viga desalinhada.
