TRIBUNAL REGIONAL DO TRABALHO – 3ª REGIÃO
Secretaria de Engenharia

COMUNICAÇÃO INTERNA N. SENG/040/2025

Segue relatório técnico sobre a estrutura do imóvel sede do TRT na cidade de Pouso Alegre – av. Cel. Armando Rubens Storino – 2715 – Residencial Santa Rita.

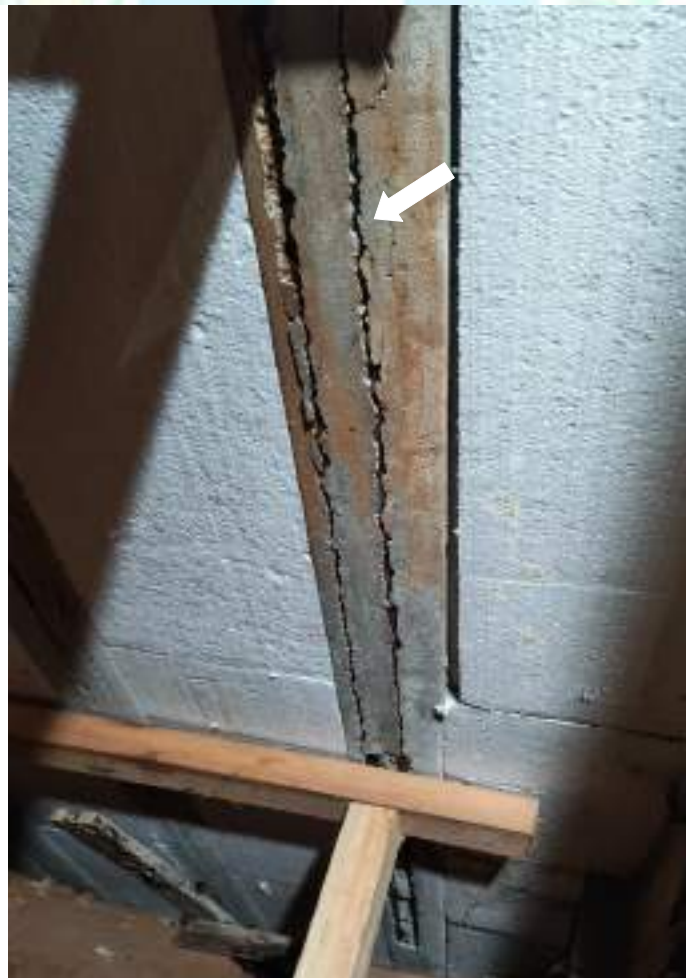
Figura 28 – Deterioração da laje.

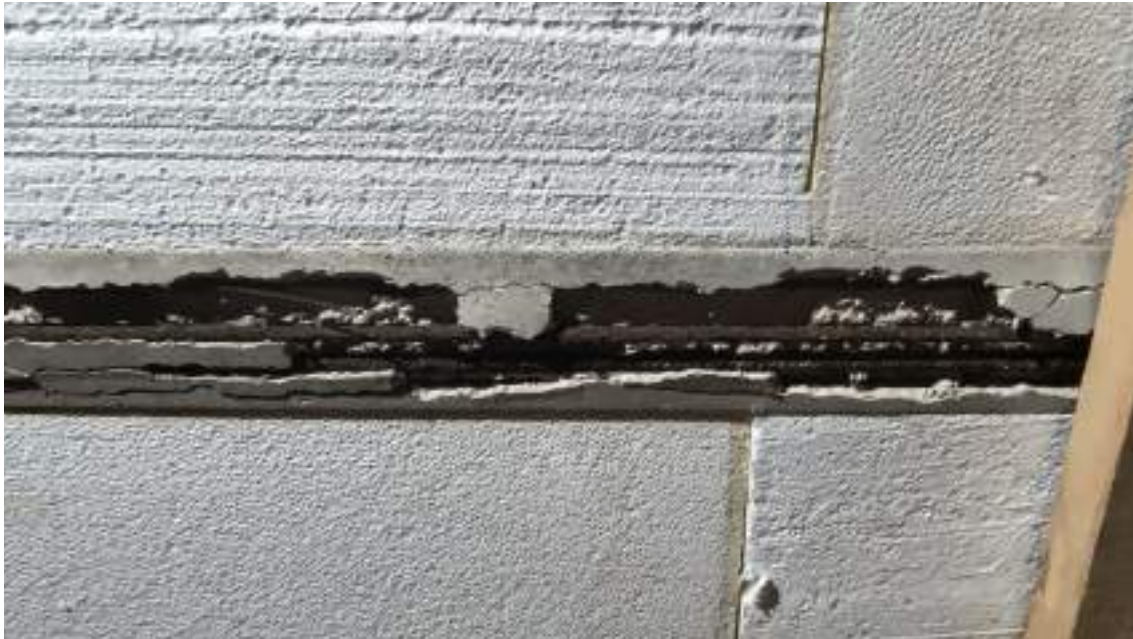
Figura 29 – Corrosão das armaduras.

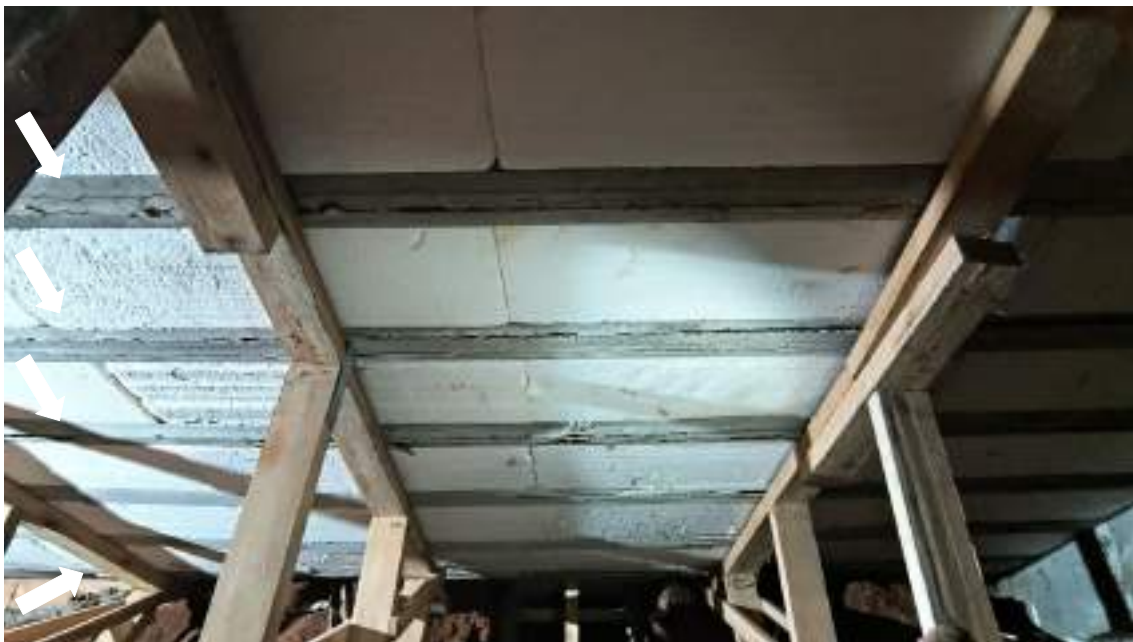
Figura 30 – Deformação e deterioração da laje.

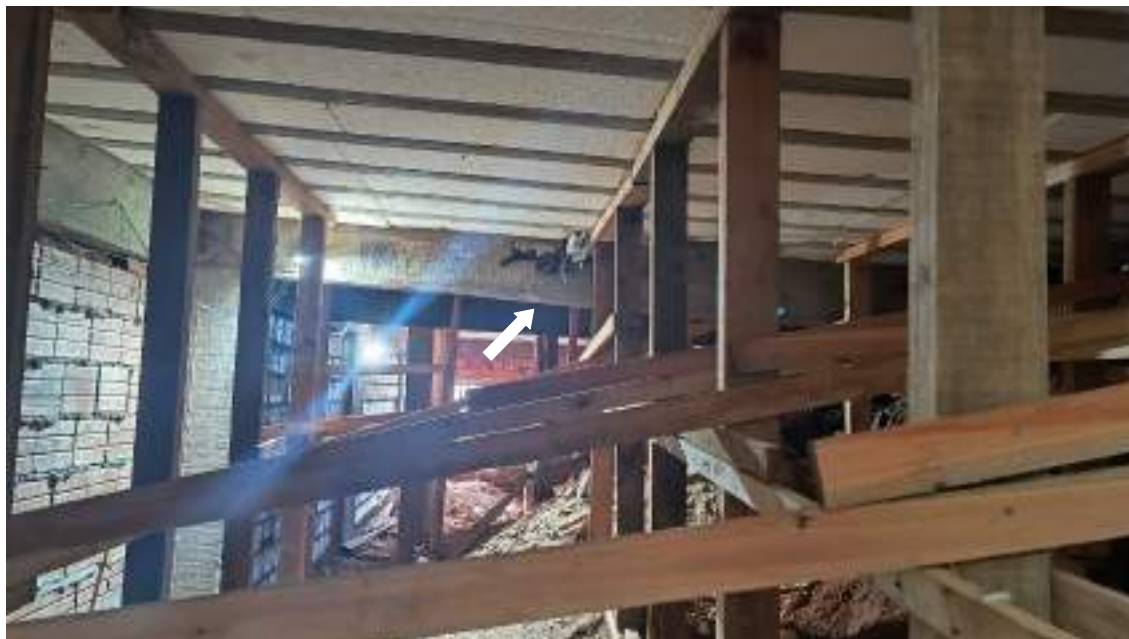
Figura 31 – Indícios de início de deformação na viga.

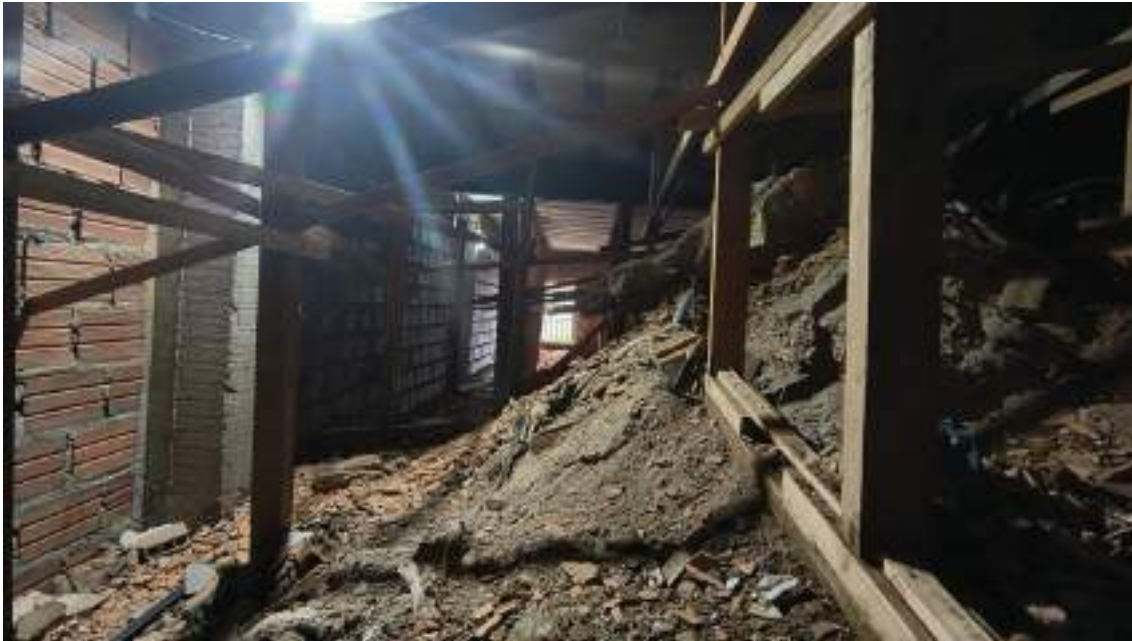
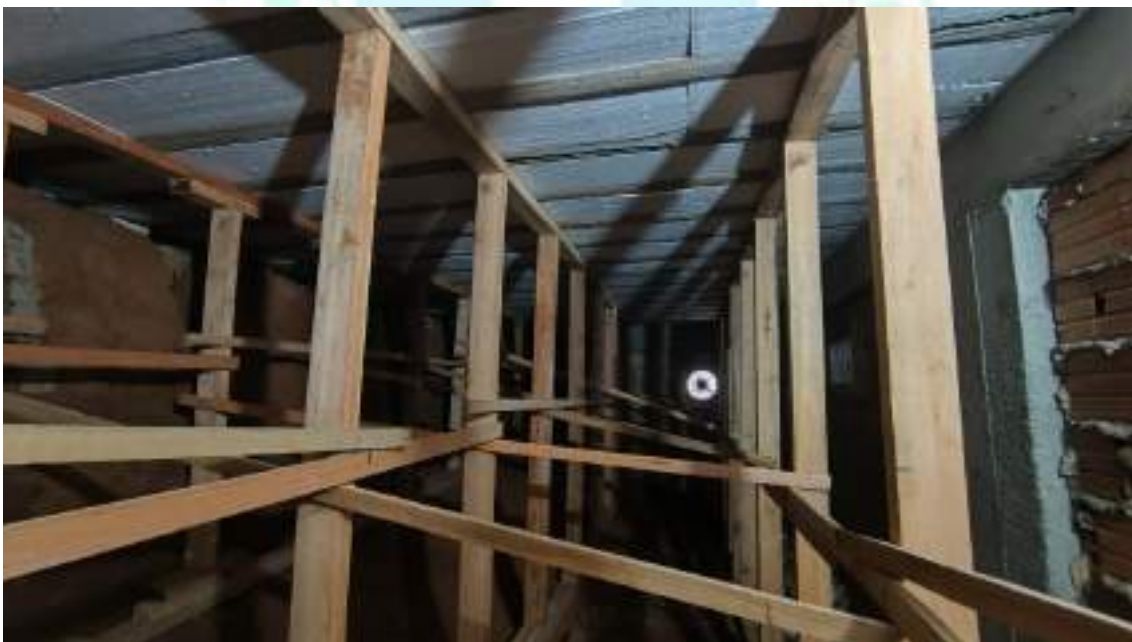
Figura 32 – Aberturas adicionadas para diminuição da umidade interna e escoramento da estrutura.

Figura 33 – Aberturas adicionadas para diminuição da umidade interna e escoramento da estrutura.

Como medida inicial para minimizar a ação da umidade no ambiente, recomenda-se a abertura de vãos de ventilação, tendo em vista que o local se encontrava fechado, favorecendo o acúmulo de umidade e a permanência de condições propícias à corrosão das armaduras. Ressalta-se que essa medida já foi implementada, conforme pode ser observado nas Figuras 32 e 33, promovendo renovação do ar e redução da umidade relativa interna.

Além disso, recomenda-se a instalação de escoramento provisório da laje, que também já está implementado, conforme pode ser observado nas Figuras 32 e 33, a fim de reduzir os esforços atuantes sobre o elemento estrutural deteriorado. O escoramento, quando corretamente dimensionado e executado, redistribui as cargas, limita a progressão de deformações, diminui o risco de instabilidades locais e garante condições mínimas de segurança até que uma intervenção definitiva seja realizada. Essa medida é essencial para evitar agravamento das manifestações patológicas e possibilitar a realização de estudos técnicos complementares em condições mais seguras.

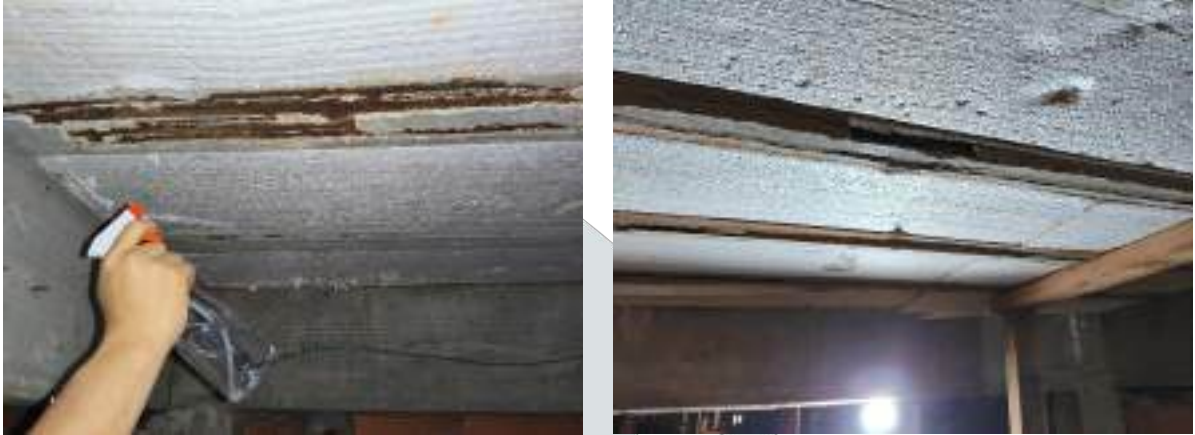
Imagens 13 e 14: Exemplo Laje: L50. Fonte autor

Em áreas com deslocamento de concreto nas vigotas, o estado de deterioração é tão avançado que não é possível mensurar com exatidão as aberturas de fissuras, prejudicando a avaliação quantitativa neste momento. Conforme pode ser visto na imagens 13 e 14.

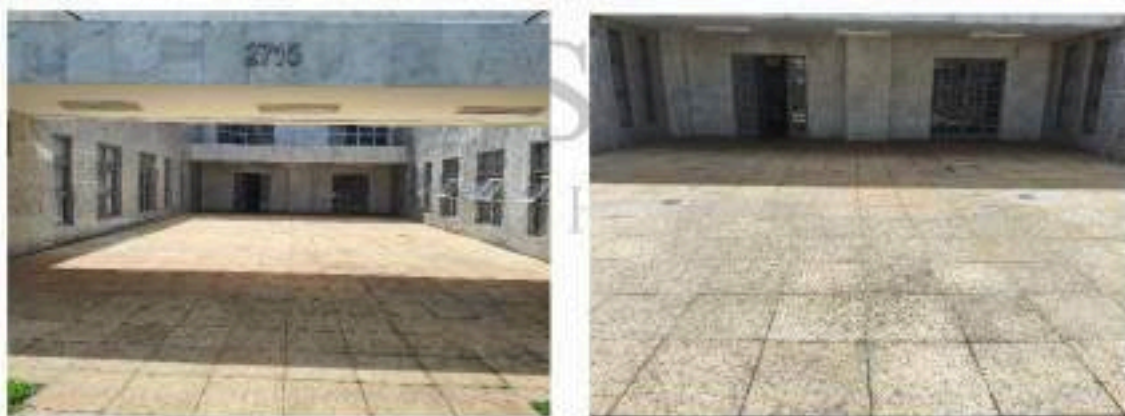
Na presente vistoria, observou-se que o sistema de captação de águas pluviais implantado tem cumprido, de forma geral, o objetivo proposto de reduzir os acúmulos superficiais de água nas lajes. Contudo, foram identificadas falhas pontuais de execução relacionadas à calafetação e à vedação das passagens das tubulações na estrutura (imagem 03 e 04), permitindo o escoamento de água pela parte externa dos tubos. Essa condição, embora não inviabilize completamente o funcionamento do sistema, pode reduzir sua eficiência e favorecer a manutenção de umidade localizada nas lajes e em elementos estruturais adjacentes.

Imagem 1 e 2 (dia 06/02/2026): Sistema provisório captação água nas lajes L4A e L5A. Fonte autor

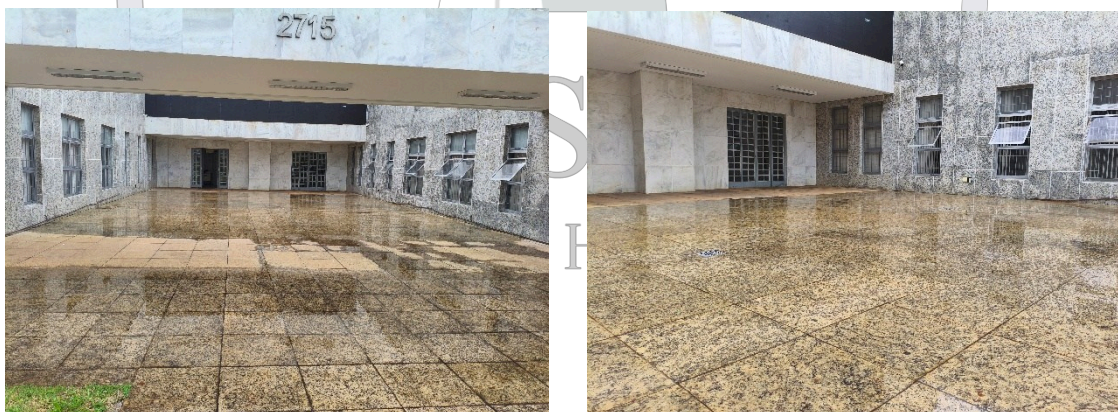
Na presente vistoria, observou-se que o sistema de captação de águas pluviais implantado tem cumprido, de forma geral, o objetivo proposto de reduzir os acúmulos superficiais de água nas lajes. Contudo, foram identificadas falhas pontuais de execução relacionadas à calafetação e à vedação das passagens das tubulações na estrutura (imagem 03 e 04), permitindo o escoamento de água pela parte externa dos tubos. Essa condição, embora não inviabilize completamente o funcionamento do sistema, pode reduzir sua eficiência e favorecer a manutenção de umidade localizada nas lajes e em elementos estruturais adjacentes.

Imagem 1 e 2 (dia 10/03/2026): Sistema provisório captação água nas lajes L4A e L5A. Fonte autor

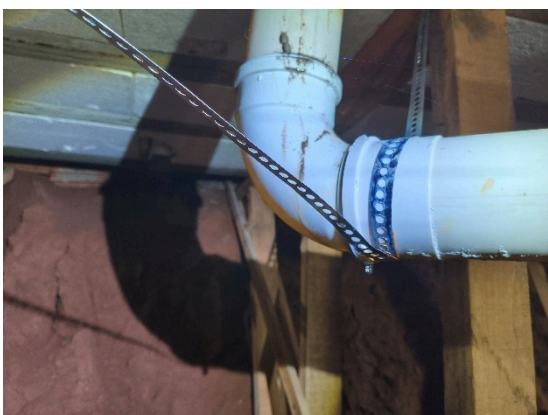
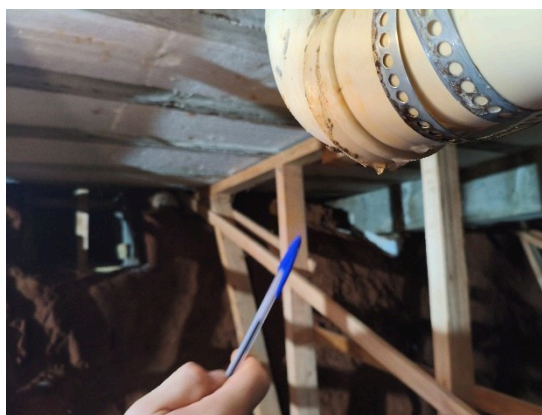
Imagem 3 e 4 (dia 10/03/2026): escoamento de água pela parte externa dos tubos. Fonte autor

As lajes L4A e L5A permanecem com histórico de infiltrações associadas à deficiência de drenagem, reforçando a necessidade de correção adequada do sistema de captação e vedação das tubulações instaladas..

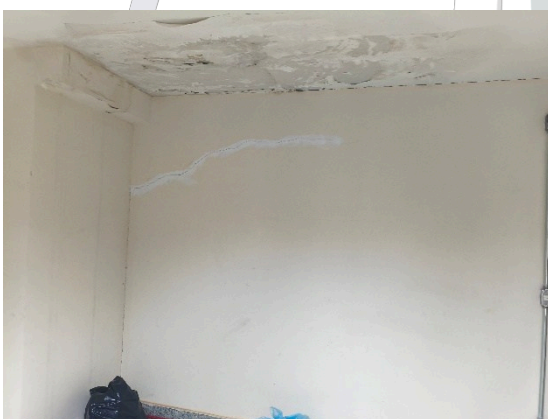
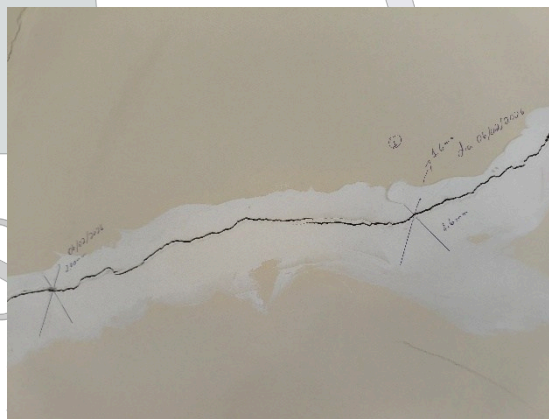
Adicionalmente, durante a inspeção realizada em 10 de março de 2026, verificou-se a persistência das fissuras em paredes acabadas localizadas no 1º pavimento, previamente identificadas na vistoria do dia 06 de fevereiro de 2026.

As fissuras encontram-se em parede situada entre a viga V58, apoiada nos pilares P62 e P45/46, e a viga V70, apoiada nos pilares P63 e P49/P50. Ressalta-se que tais manifestações permanecem fora do objeto principal do estudo estrutural.

Destaca-se que, em razão da presença de revestimento, ainda não é possível realizar diagnóstico conclusivo quanto à sua origem, sendo necessária, para tal, a remoção do revestimento para avaliação do núcleo da parede e eventual elemento estrutural associado.

Imagem 5 e 6 (dia 06/02/2026): fissura identificada fora do objeto principal do monitoramento. Fonte autor

- Remover o revestimento das paredes do 1º pavimento localizadas entre as vigas V58 e V70, para inspeção do substrato e adequada avaliação da origem das fissuras identificadas;

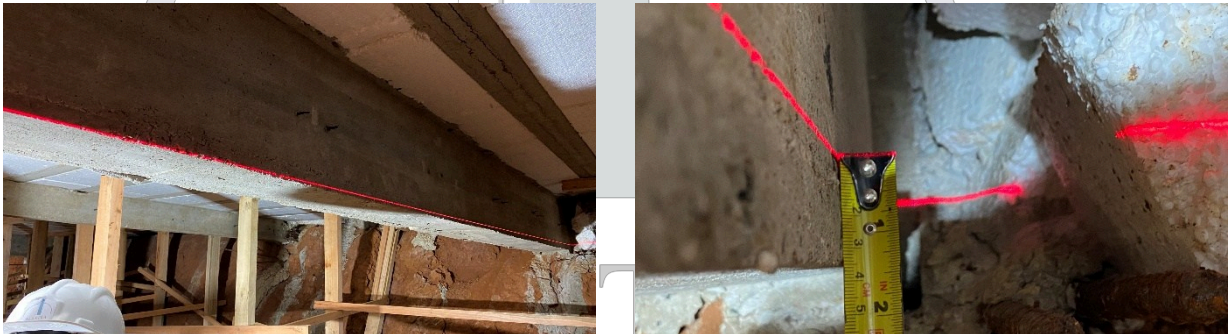
Imagens 11 e 12: Exemplo Viga: V46. Fonte autor

- Para detecção de deformações ou desnível nos apoios das vigas, fixou-se um ponto de referência estável e apoiou-se o nível a laser nesse ponto, permitindo a medição precisa da altura em relação aos apoios, conforme mostra a imagens 11 e 12.

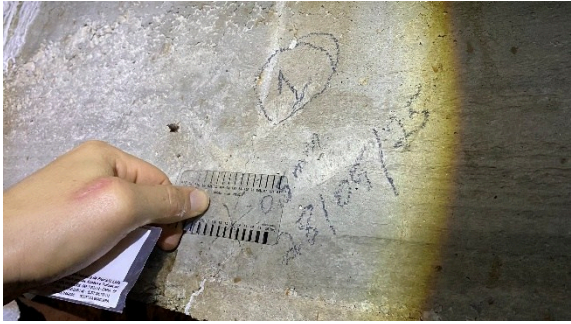
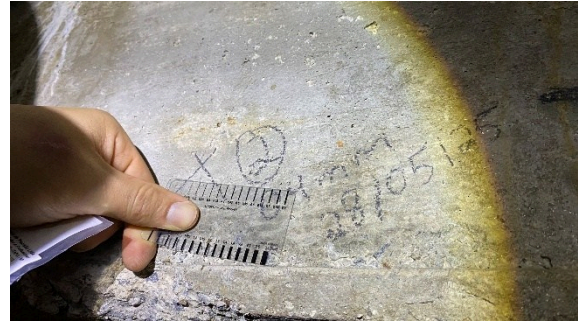
Imagens 13 e 14: Exemplo Viga: V58. Fonte autor

- As fissuras foram medidas utilizando um fissurometro, e cada uma foi marcada com data e largura (em mm), conforme mostra a imagens 13 e 14.

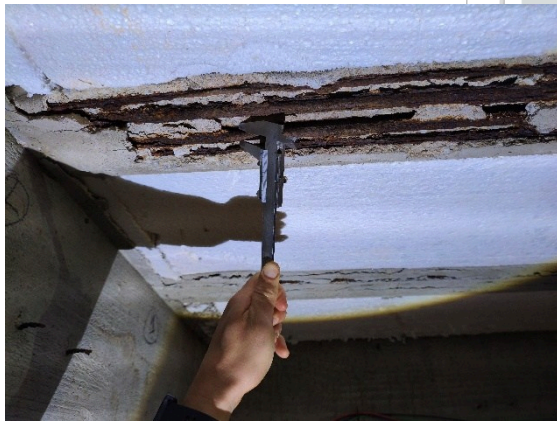
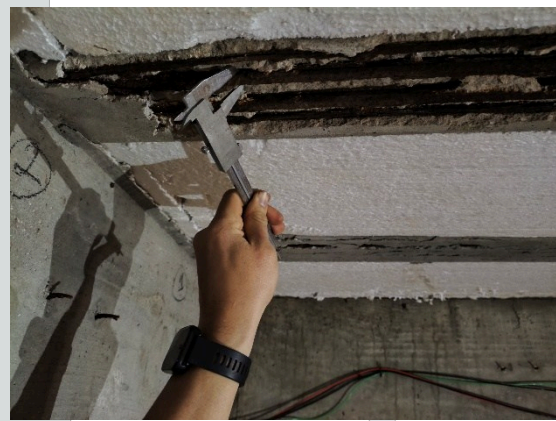
Imagens 15 e 16: Identificação bitola de aço lajes. Fonte autor

- Para identificação das bitolas das armaduras nas vigotas das lajes, utilizou-se paquímetro, catalogando-se cada vigota, conforme mostra a imagens 15 e 16.

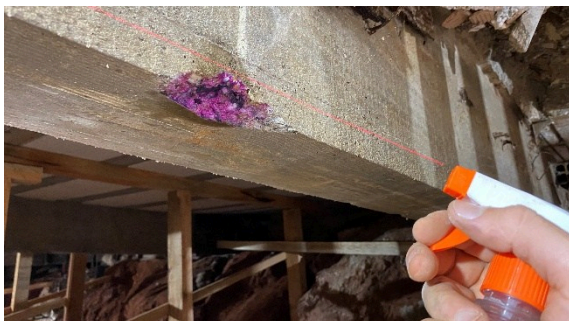
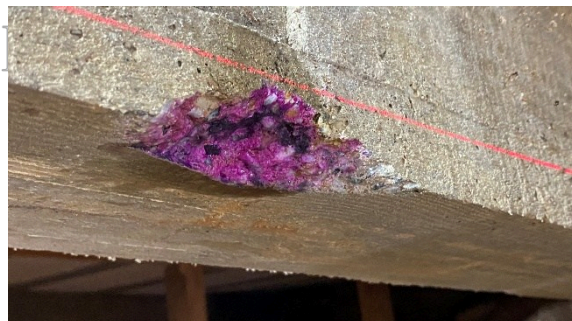
Imagens 17 e 18: Exemplo Viga: V77. Fonte autor

- Para verificação de carbonatação superficial, foi removida uma camada de concreto de aproximadamente 3 cm, e aplicada solução de fenolftaleína a 1% em meio alcalino, conforme mostra a imagens 17 e 18.

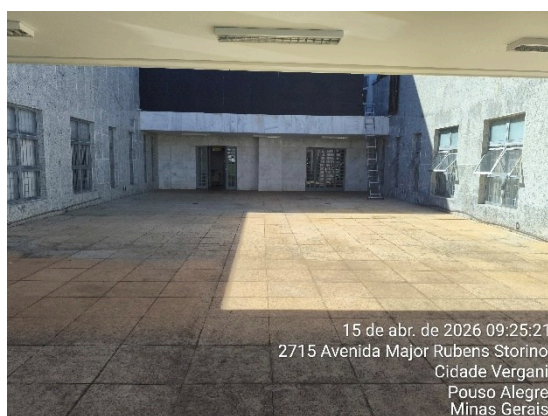
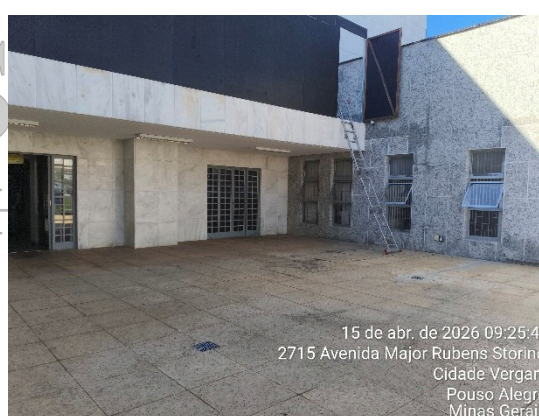
Na presente vistoria, observou-se que o sistema de captação de águas pluviais implantado continua, de forma geral, cumprindo o objetivo de reduzir os acúmulos superficiais de água nas lajes. Contudo, em razão das condições climáticas no momento da inspeção e do tempo disponível para observação, não foi possível constatar a ocorrência de escoamento de água pela parte externa das tubulações nos pontos anteriormente identificados (imagem 03 e 04). Ressalta-se, entretanto, que as falhas pontuais de execução relacionadas à calafetação e vedação dessas passagens permanecem como potencial ponto de atenção, podendo comprometer a eficiência do sistema e favorecer a ocorrência de umidade localizada em condições de chuva.

Imagem 1 e 2 (dia 15/04/2026): Sistema provisório captação água nas lajes L4A e L5A. Fonte autor

Assim, o quadro atual deve ser interpretado com cautela, sendo imprescindível a continuidade do monitoramento em condições climáticas distintas, a fim de avaliar o desempenho real das soluções paliativas implementadas e sua influência sobre a evolução das patologias estruturais identificadas.

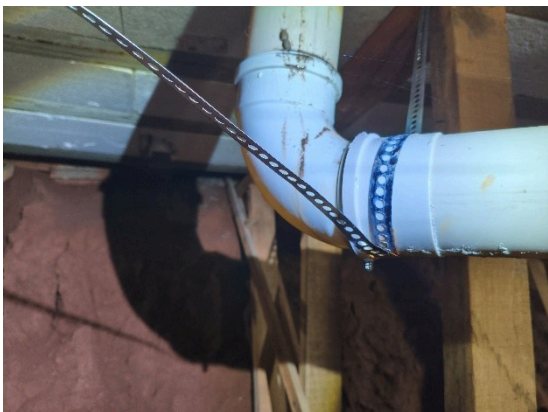
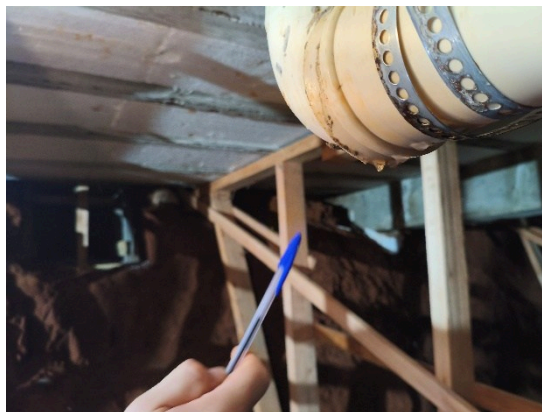
Imagem 3 e 4 (foto tirada em visita anterior dia 10/03/2026): escoamento de água pela parte externa dos tubos. Fonte autor

As lajes L4A e L5A permanecem com histórico de infiltrações associadas à deficiência de drenagem, reforçando a necessidade de correção adequada do sistema de captação e vedação das tubulações instaladas..

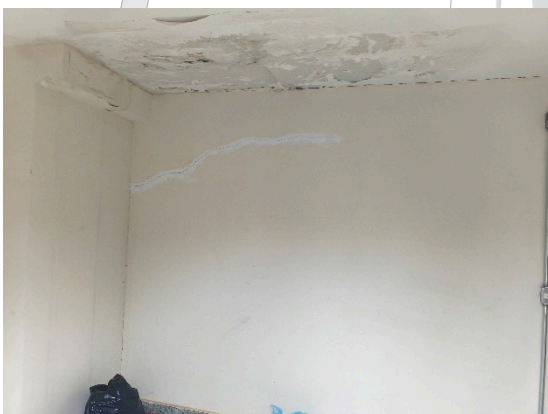
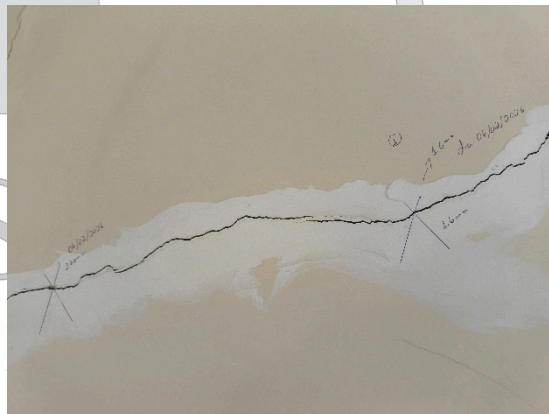
Adicionalmente, durante a inspeção realizada em 15 de abril de 2026, verificou-se a persistência das fissuras em paredes acabadas localizadas no 1º pavimento, previamente identificadas na vistoria do dia 06 de fevereiro de 2026.

As fissuras encontram-se em parede situada entre a viga V58, apoiada nos pilares P62 e P45/46, e a viga V70, apoiada nos pilares P63 e P49/P50. Ressalta-se que tais manifestações permanecem fora do objeto principal do estudo estrutural.

Destaca-se que, em razão da presença de revestimento, ainda não é possível realizar diagnóstico conclusivo quanto à sua origem, sendo necessária, para tal, a remoção do revestimento para avaliação do núcleo da parede e eventual elemento estrutural associado.

Imagem 5 e 6 (dia 06/02/2026): fissura identificada fora do objeto principal do monitoramento. Fonte autor

- Remover o revestimento das paredes do 1º pavimento localizadas entre as vigas V58 e V70, para inspeção do substrato e adequada avaliação da origem das fissuras identificadas;

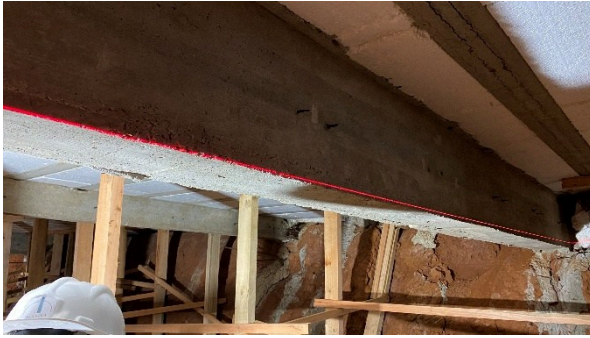
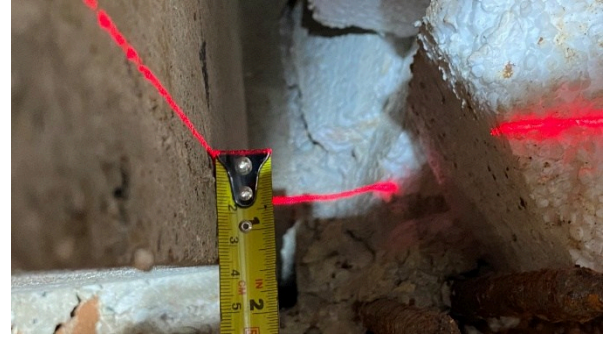
Imagens 11 e 12: Exemplo Viga: V46. Fonte autor

- Para detecção de deformações ou desnível nos apoios das vigas, fixou-se um ponto de referência estável e apoiou-se o nível a laser nesse ponto, permitindo a medição precisa da altura em relação aos apoios, conforme mostra a imagens 11 e 12.

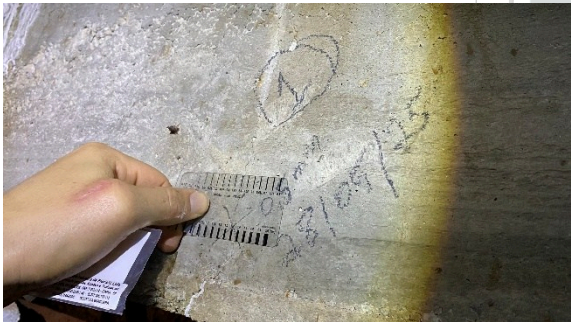
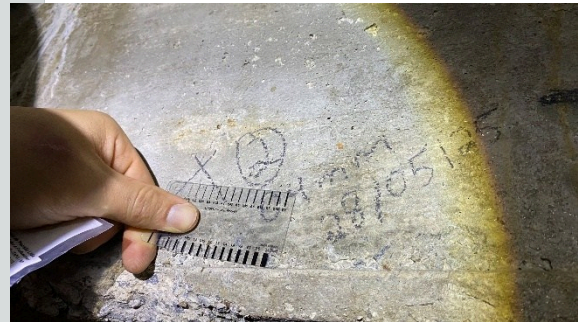
Imagens 13 e 14: Exemplo Viga: V58. Fonte autor

- As fissuras foram medidas utilizando um fissurometro, e cada uma foi marcada com data e largura (em mm), conforme mostra a imagens 13 e 14.

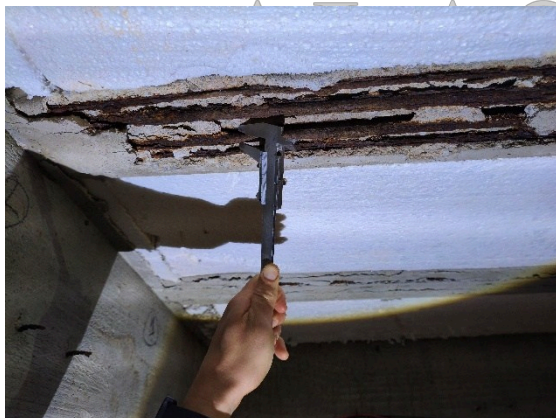
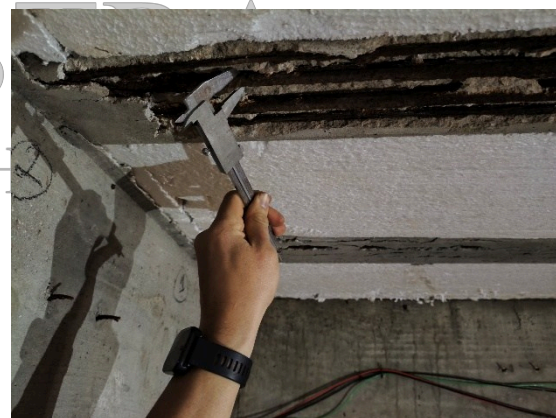
Imagens 15 e 16: Identificação bitola de aço lajes. Fonte autor

- Para identificação das bitolas das armaduras nas vigotas das lajes, utilizou-se paquímetro, catalogando-se cada vigota, conforme mostra a imagens 15 e 16.

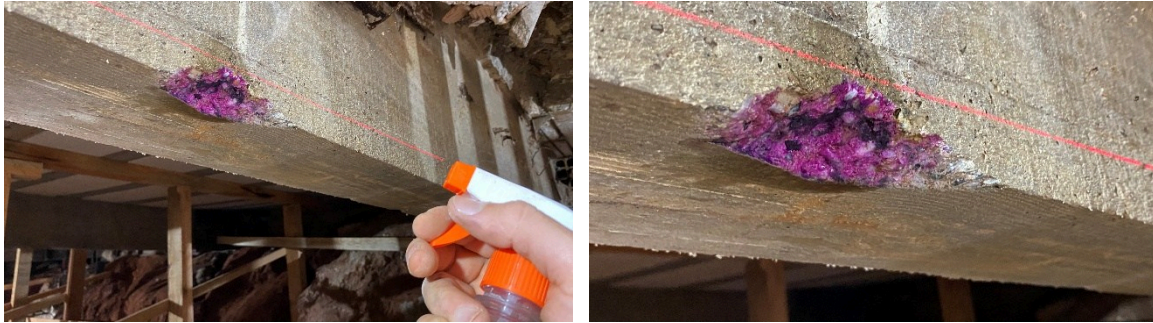
Imagens 17 e 18: Exemplo Viga: V77. Fonte autor

- Para verificação de carbonatação superficial, foi removida uma camada de concreto de

aproximadamente 3 cm, e aplicada solução de fenolftaleína a 1% em meio alcalino, conforme mostra a imagens 17 e 18.

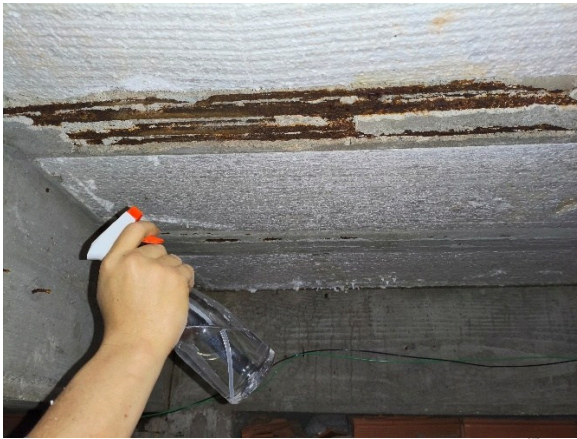
Em áreas com deslocamento de concreto nas vigotas, o estado de deterioração é tão avançado que não é possível mensurar com exatidão as aberturas de fissuras, prejudicando a avaliação quantitativa neste momento. Conforme pode ser visto na imagens 19 e 20.

Imagens 19 e 20 As lajes L4A e L5A permanecem com histórico de infiltrações associadas à deficiência de drenagem, reforçando a necessidade de correção adequada do sistema de captação e vedação das tubulações instaladas: Exemplo Laje: L50. Fonte autor

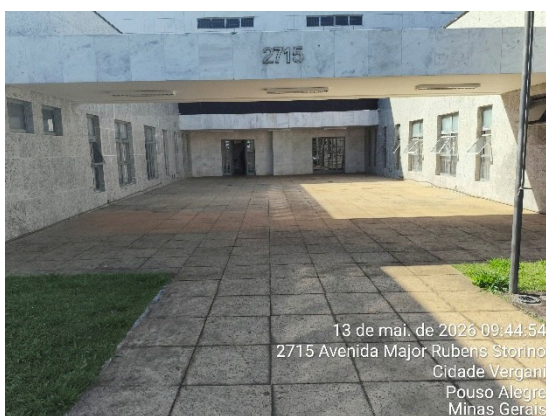
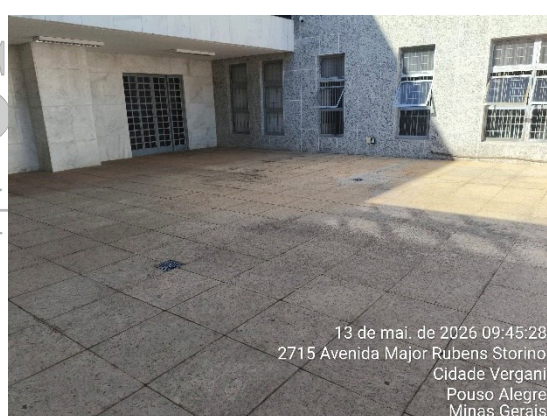
Na presente vistoria, observou-se que o sistema de captação de águas pluviais implantado continua, de forma geral, cumprindo o objetivo de reduzir os acúmulos superficiais de água nas lajes. Contudo, em razão das condições climáticas no momento da inspeção e do tempo disponível para observação, não foi possível constatar a ocorrência de escoamento de água pela parte externa das tubulações nos pontos anteriormente identificados (imagem 03 e 04). Ressalta-se, entretanto, que, devido às condições climáticas no momento da vistoria, não foi possível verificar a persistência das falhas de vedação e calafetação anteriormente observadas, nem constatar eventual escoamento de água pela parte externa das tubulações.

Imagem 1 e 2 (dia 13/05/2026): Sistema provisório captação água nas lajes L4A e L5A. Fonte autor

Assim, o quadro atual deve ser interpretado com cautela, sendo imprescindível a continuidade do monitoramento em condições climáticas distintas, a fim de avaliar o desempenho real das soluções paliativas implementadas e sua influência sobre a evolução das patologias estruturais identificadas.

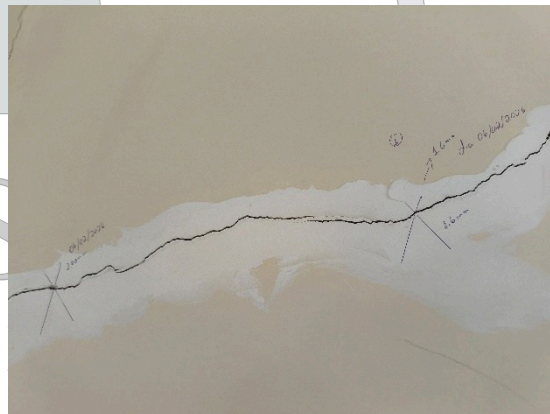
Adicionalmente, durante a inspeção realizada em 13 de maio de 2026, verificou-se a persistência das fissuras em paredes acabadas localizadas no 1º pavimento, previamente identificadas na vistoria do dia 06 de fevereiro de 2026.

As fissuras encontram-se em parede situada entre a viga V58, apoiada nos pilares P62 e P45/46, e a viga V70, apoiada nos pilares P63 e P49/P50. Ressalta-se que tais manifestações permanecem fora do objeto principal do estudo estrutural.

Destaca-se que, em razão da presença de revestimento, ainda não é possível realizar diagnóstico conclusivo quanto à sua origem, sendo necessária, para tal, a remoção do revestimento para avaliação do núcleo da parede e eventual elemento estrutural associado.

Imagem 5 e 6 (dia 06/02/2026): fissura identificada fora do objeto principal do monitoramento. Fonte autor

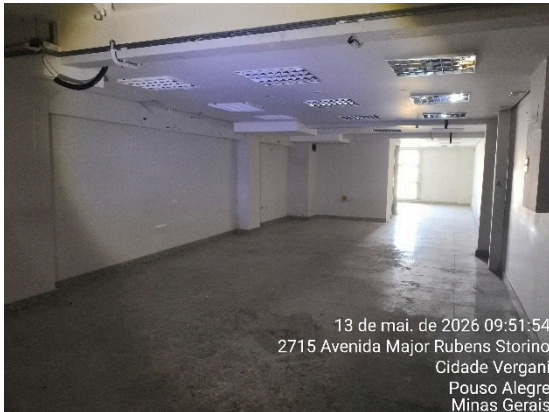
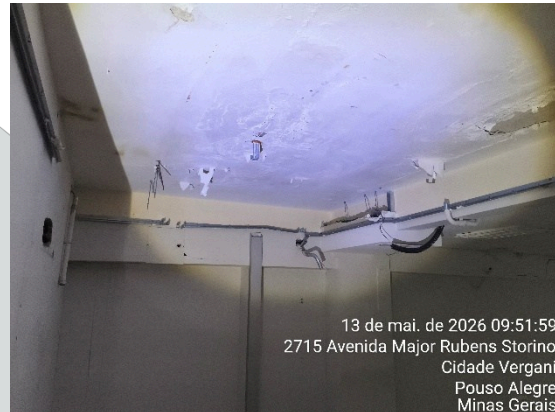
Durante a presente inspeção, em razão das condições climáticas no momento da vistoria, não foi possível constatar a persistência dos pontos de infiltração de água anteriormente identificados no 1º pavimento, localizados em paredes situadas nas regiões correspondentes às lajes 44, 45 e 46, bem como na laje adicional entre as vigas V58 e V70.

Tais manifestações, conforme registros anteriores, caracterizam-se por manchas de umidade, indícios de percolação de água através dos elementos e ocorrência de gotejamentos. Ressalta-se que essas ocorrências permanecem fora do objeto estrutural principal monitorado neste relatório.

De forma preliminar, as infiltrações podem estar relacionadas tanto às lajes expostas dos pavimentos superiores quanto a eventuais falhas no sistema de cobertura do pavimento superior; contudo, a definição precisa de sua origem demanda investigação técnica complementar, incluindo verificação das condições de impermeabilização e da estanqueidade da cobertura.

Imagem 07 e 08 (dia 13/05/2026): diversos pontos onde havia infiltração, fora do objeto estrutural principal constatado em visitas anteriores. Fonte autor

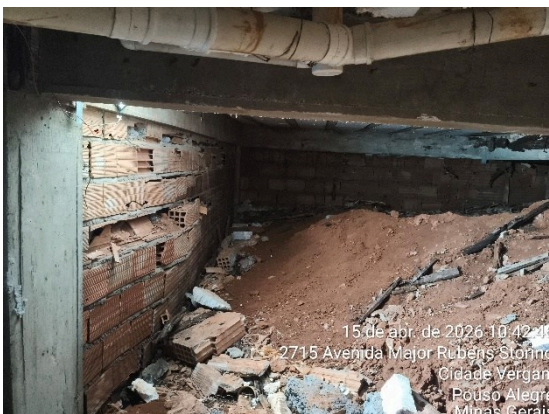
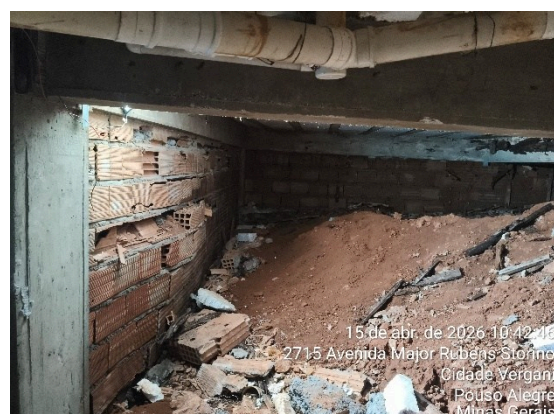
Conforme demonstrado na imagem 9 e 10, a inspeção visual no local permitiu identificar uma falha estrutural severa decorrente do uso indevido de alvenaria de vedação para fins de contenção de solo.

Observa-se que a parede, composta por blocos cerâmicos de furos horizontais, apresenta um nítido abaulamento e pontos de esmagamento da seção transversal dos blocos, evidenciando

que o esforço de empuxo lateral exercido pelo solo externo superou a capacidade de carga e resistência mecânica do material.

Imagem 09 e 10 (visita anterior dia 15/04/2026): Alvenaria para contenção de solo com patologias. Fonte autor

Fica constatado que aparentemente o elemento pode não ter sido projetado nem dimensionado para atuar como muro de arrimo, dada a ausência de pilares de travamento, vigas de coroamento ou sistema de drenagem visível para alívio da pressão hidrostática.

Embora a estrutura apresente um estado avançado de deformação e comprometimento da integridade física da alvenaria, ressalta-se que a área imediatamente inferior e o entorno encontram-se desocupados, o que mitiga o risco direto a ocupantes no estágio atual, tratando-se de uma patologia estrutural com danos restritos, por ora, à estabilidade do fechamento e ao confinamento do talude adjacente.

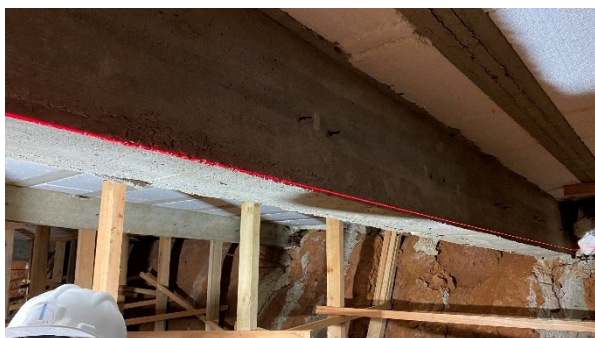
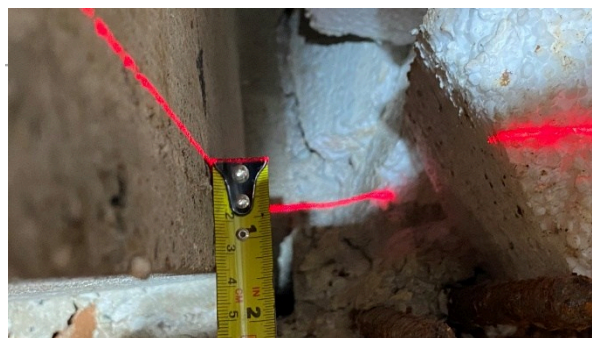
Imagens 11 e 12: Exemplo Viga: V46. Fonte autor

- Para detecção de deformações ou desnível nos apoios das vigas, fixou-se um ponto de referência estável e apoiou-se o nível a laser nesse ponto, permitindo a medição precisa da altura em relação aos apoios, conforme mostram a imagens 11 e 12.

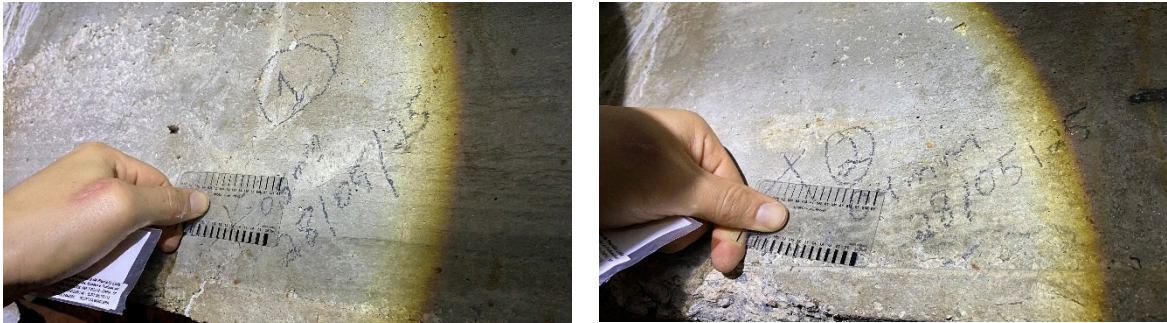
Imagens 13 e 14: Exemplo Viga: V58. Fonte autor

- As fissuras foram medidas utilizando um fissurometro, e cada uma foi marcada com data e largura (em mm), conforme mostra a imagens 13 e 14.

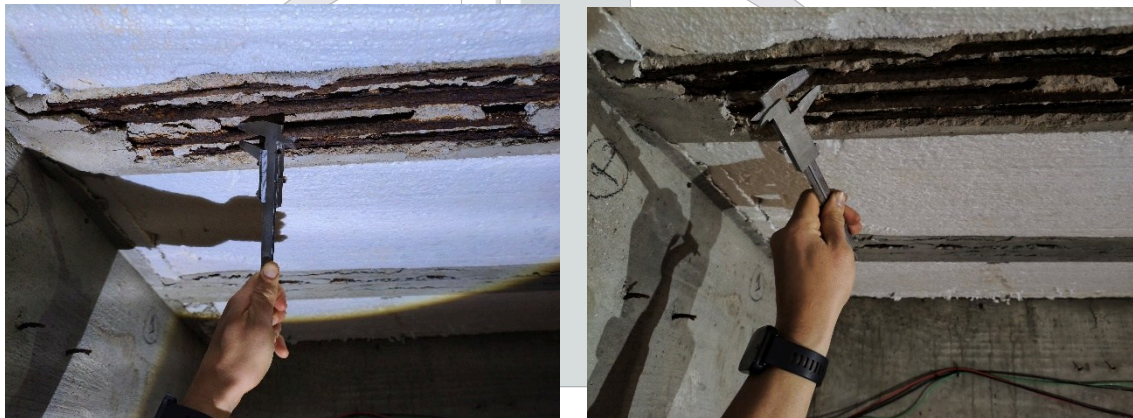
Imagens 15 e 16: Identificação bitola de aço lajes. Fonte autor

- Para identificação das bitolas das armaduras nas vigotas das lajes, utilizou-se paquímetro, catalogando-se cada vigota, conforme mostra a imagens 15 e 16.

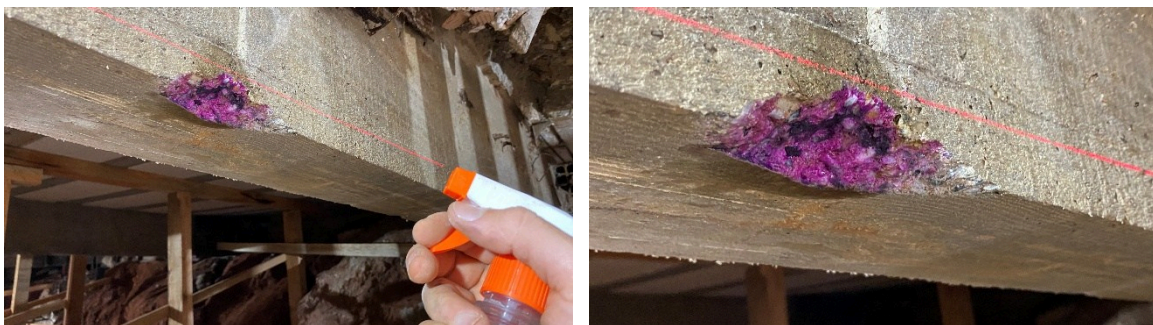
- Para verificação de carbonatação superficial, foi removida uma camada de concreto de aproximadamente 3 cm, e aplicada solução de fenolftaleína a 1% em meio alcalino, conforme mostra a imagens 17 e 18.
