**RELATÓRIO FOTOGRÁFICO – OBRA DE ADAPTAÇÃO DAS 24
VT'S DO EDIFÍCIO DA RUA DOS GOITACAZES, DO TRIBUNAL
REGIONAL DO TRABALHO DA 3ª REGIÃO**

Período de referência: 01/12/2025 a 31/12/2025

Contrato: 10033/2025

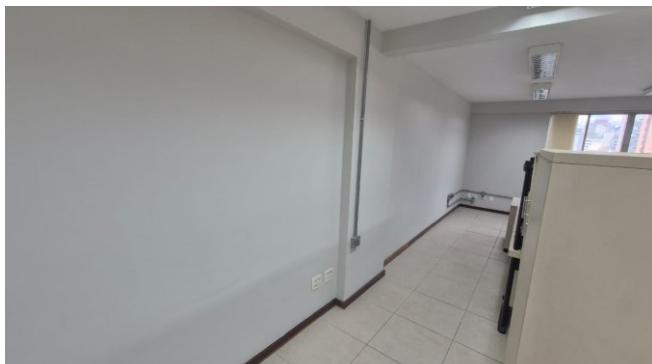
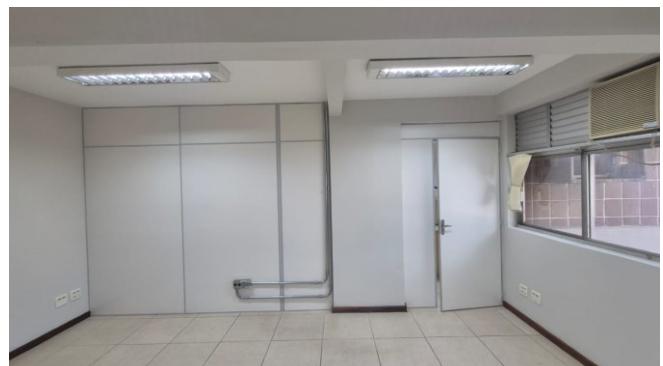
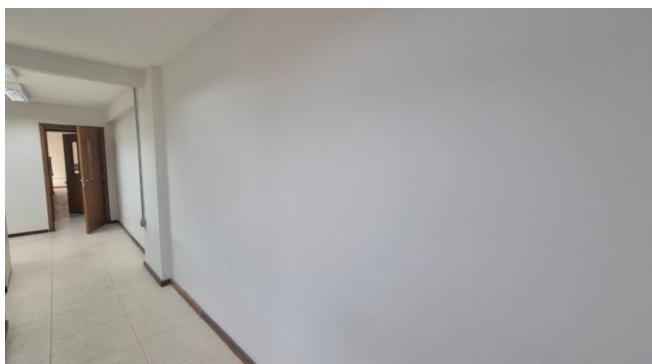
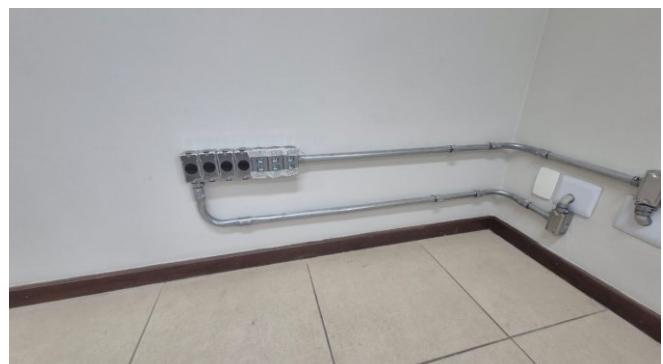
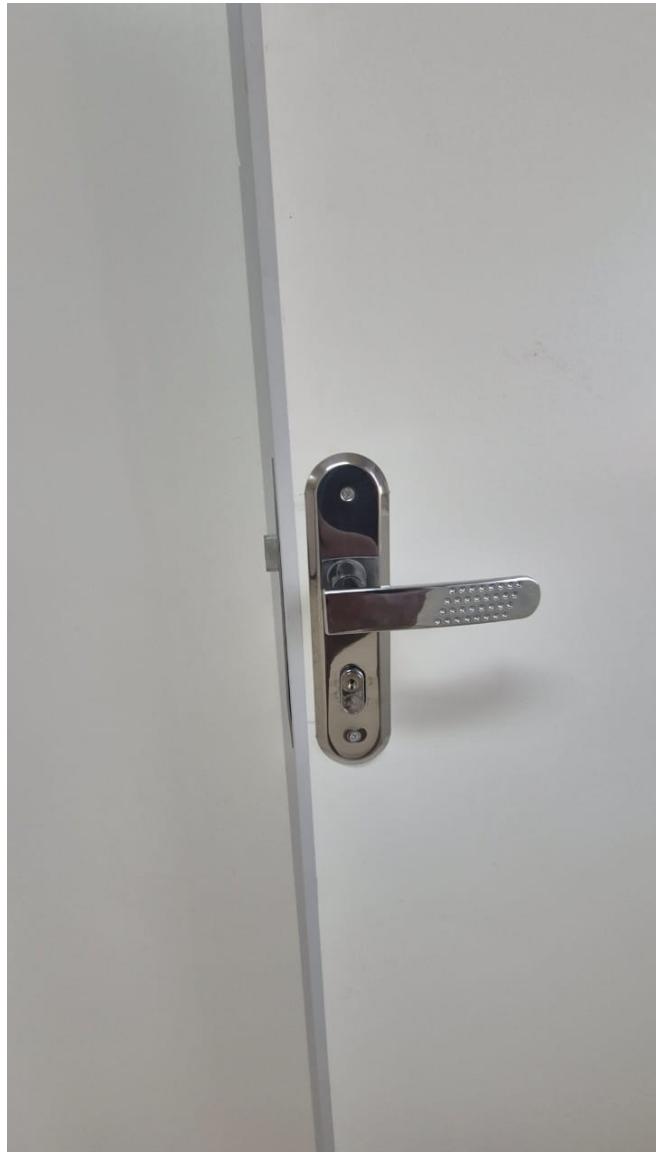
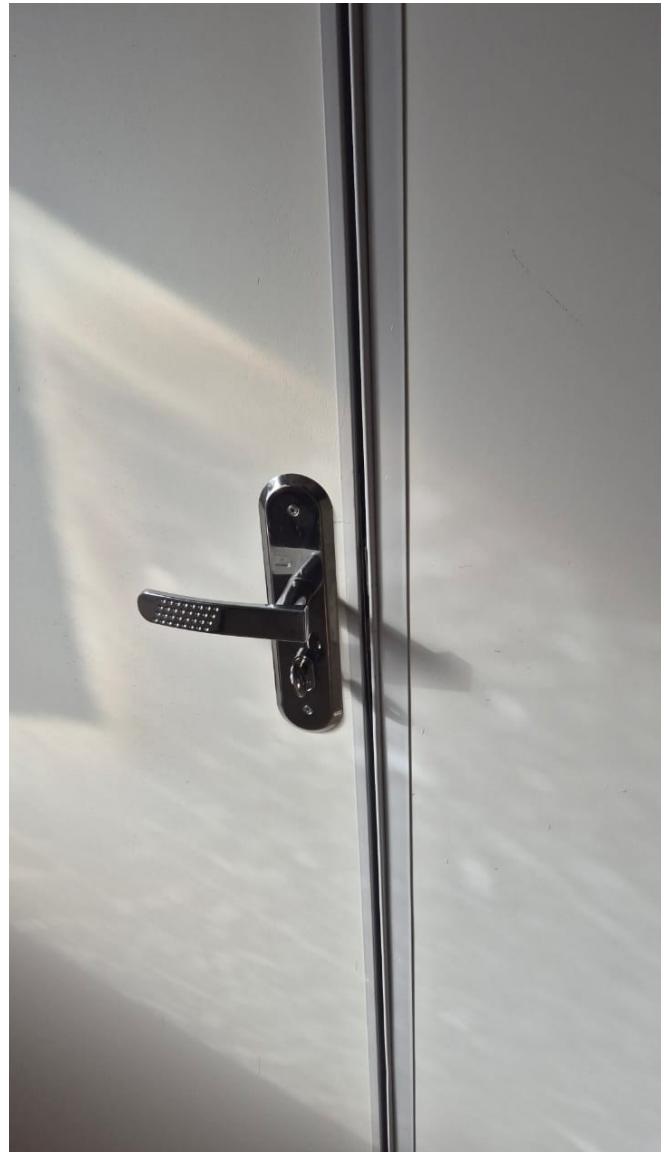
02/12/2025

- Entrega do 10º pavimento.

- A fiscalização informou o envio de e-mail referente à proposição de aditivo contratual e solicitou análise e retorno.
- A empresa solicitou esclarecimento sobre o escopo do aditivo de pintura. A fiscalização informou que o serviço abrangerá todo o pavimento, contemplando apenas as paredes, com lixamento, correções pontuais de emassamento (até 10%) e aplicação de duas demãos de pintura.

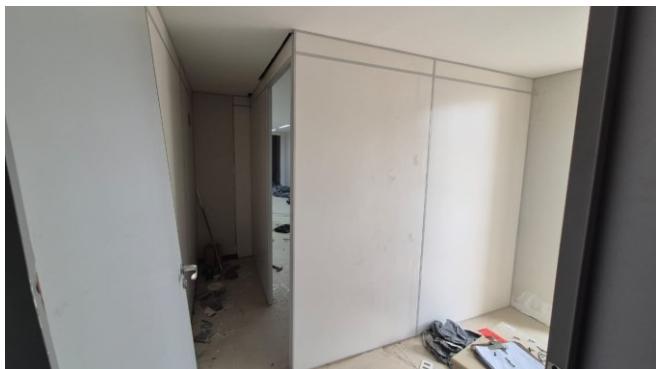
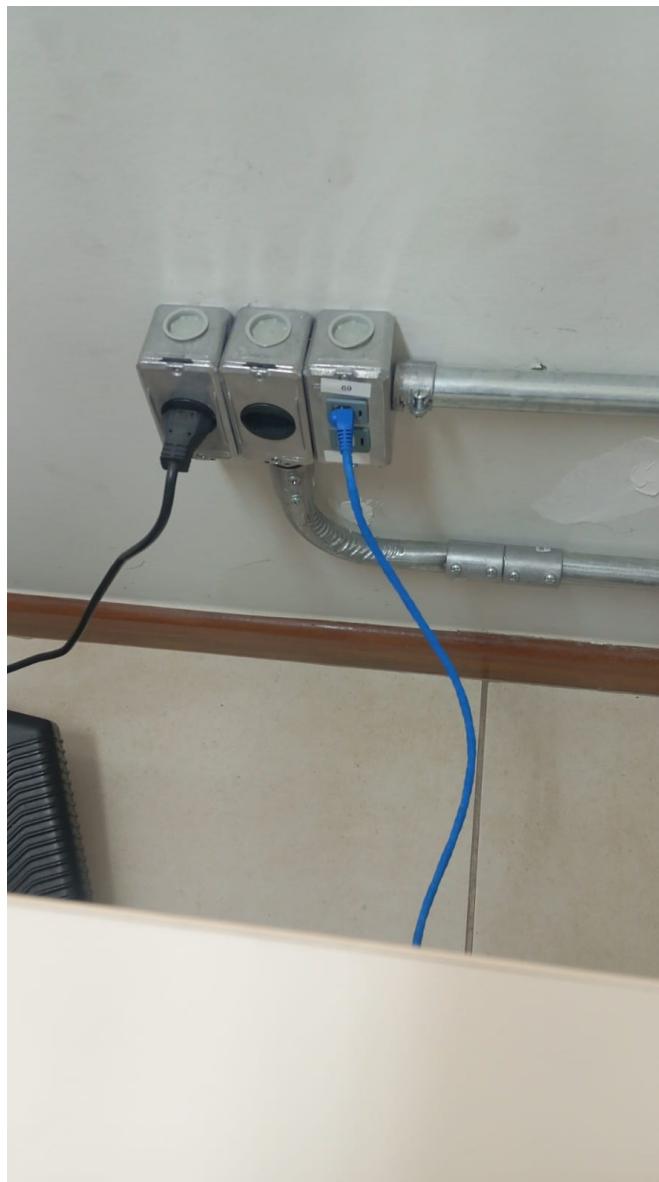
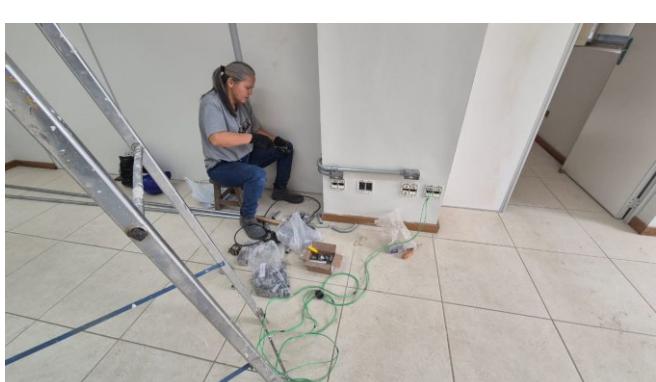
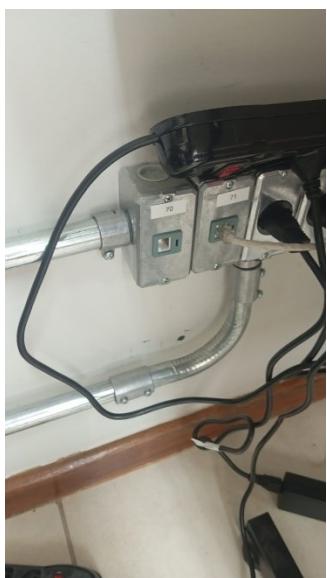
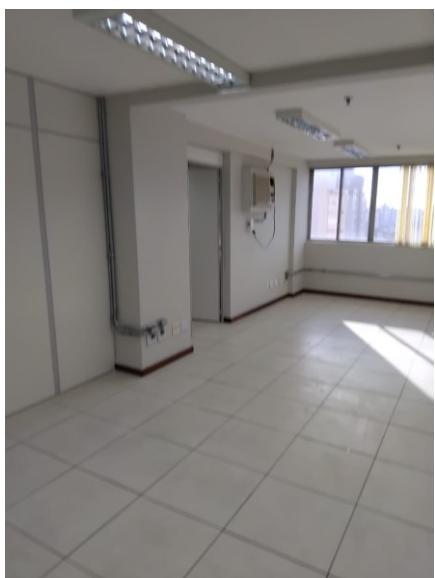
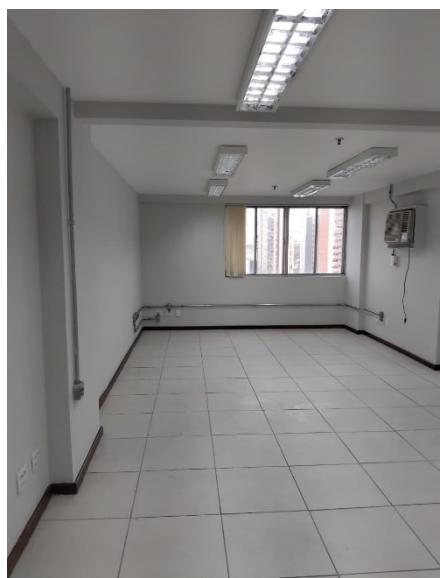
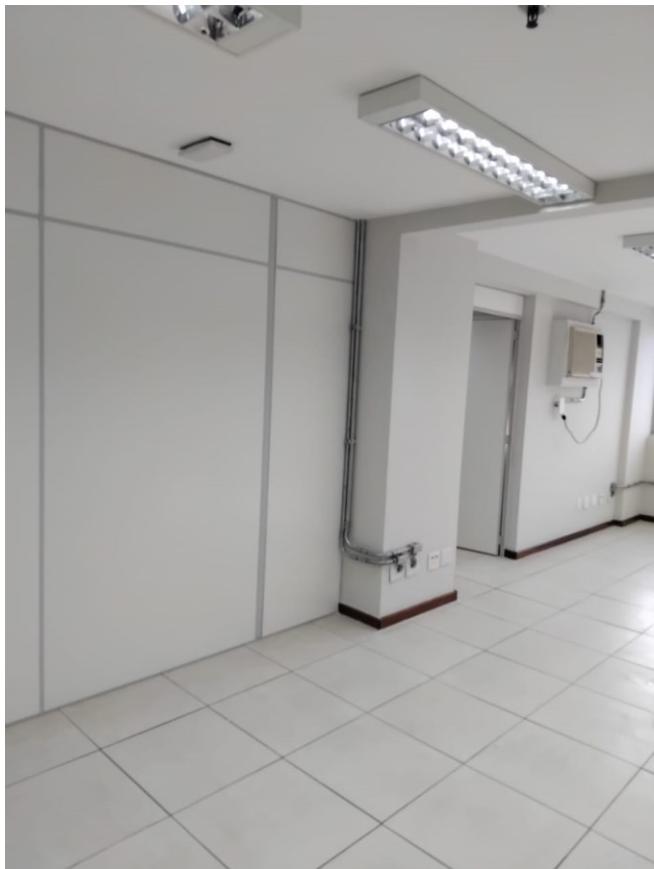
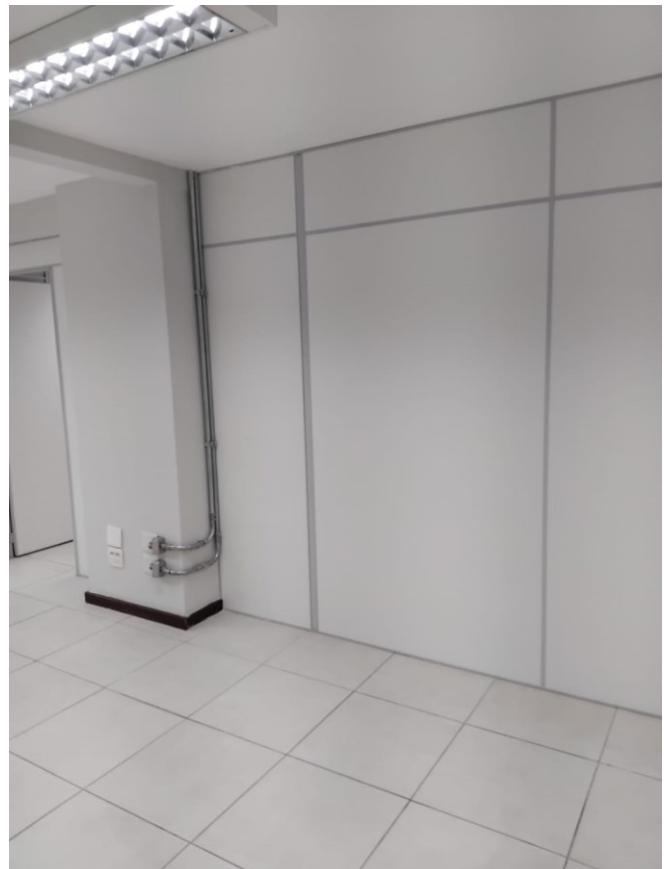
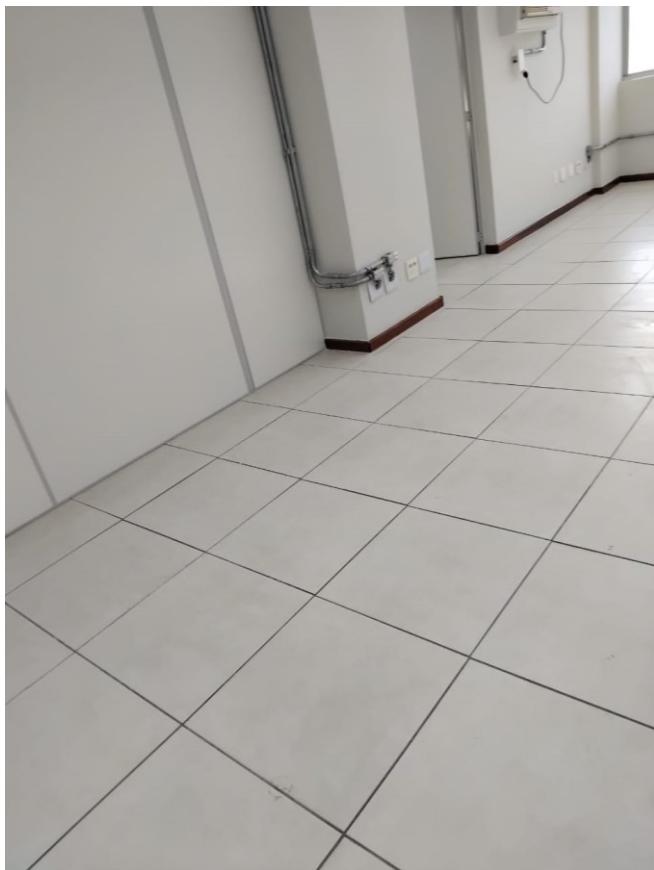
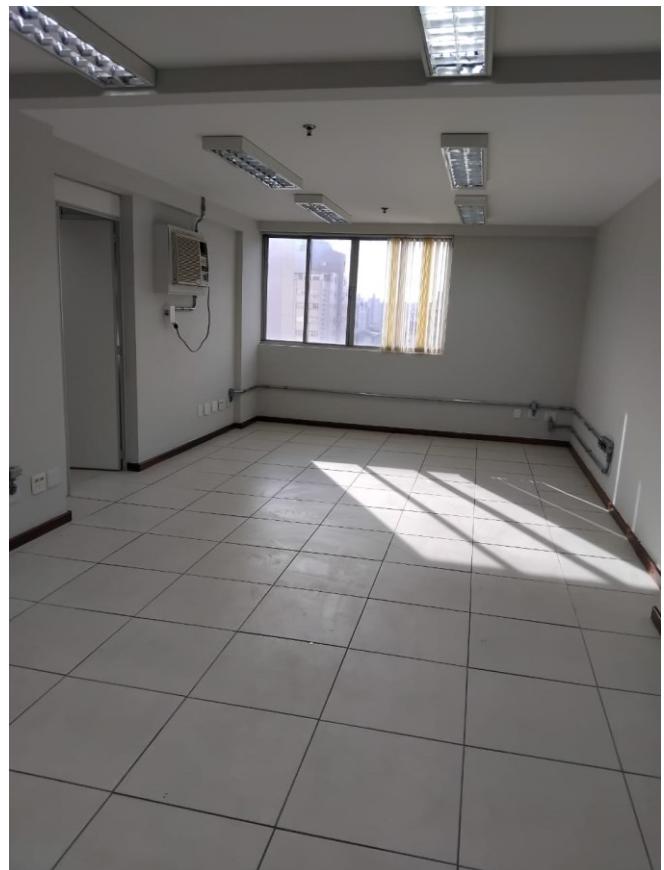
03/12/2025

- Entrega do 11º pavimento;
- Identificação dos pontos elétricos no 5º pavimento;
- Instalação elétrica no 12º pavimento;
- Instalação de divisória naval e porta no 3º pavimento.

- A fiscalização solicitou o reforço junto à equipe de elétrica para a identificação dos pontos do 5º pavimento ainda no mesmo dia, mesmo que de forma provisória, a fim de viabilizar a atuação da equipe de informática e a inauguração prevista. Posteriormente, informou que a identificação ainda não havia sido realizada e reiterou a necessidade de execução imediata, alertando que a falta dessa providência comprometeria o prazo. A empresa respondeu que o serviço está em execução.

- A empresa informou que realizou levantamento dos serviços executados e dos quantitativos remanescentes para a conclusão dos andares, constatando que o saldo contratual disponível e o quantitativo previsto no aditivo são insuficientes para finalizar os serviços. Destacou ainda que o quantitativo previsto para o tampão de acabamento 3/4 não atende à demanda, tendo sido instaladas cerca de 250 unidades, com necessidade de complemento aproximado de mais 200 unidades.

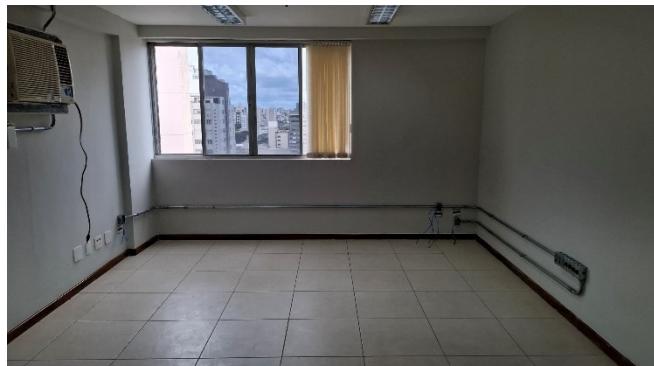
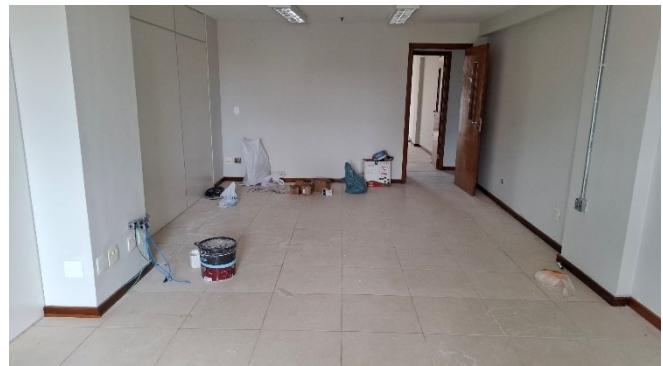
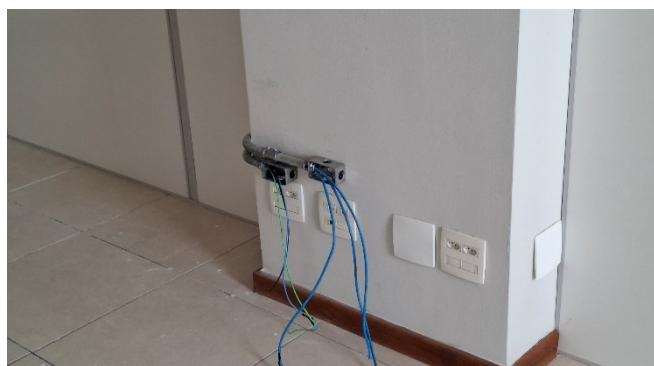
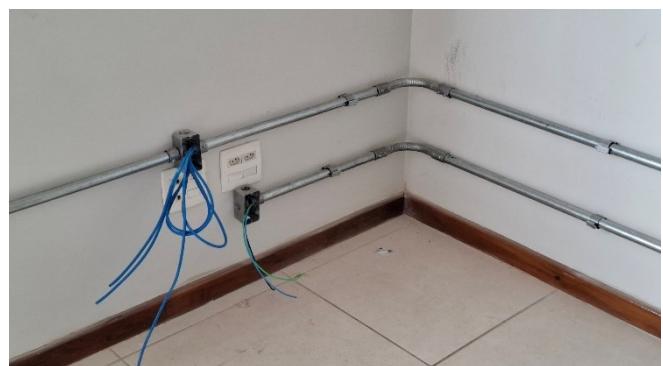
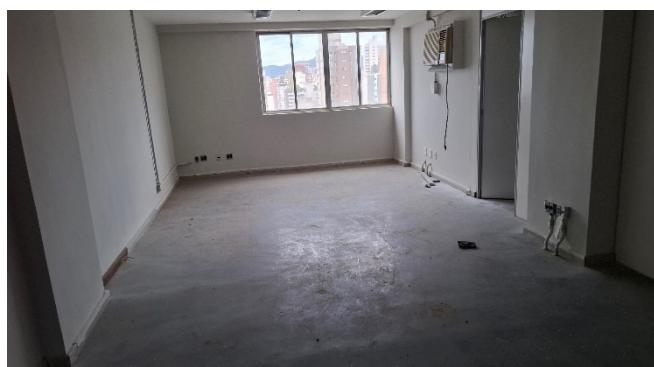
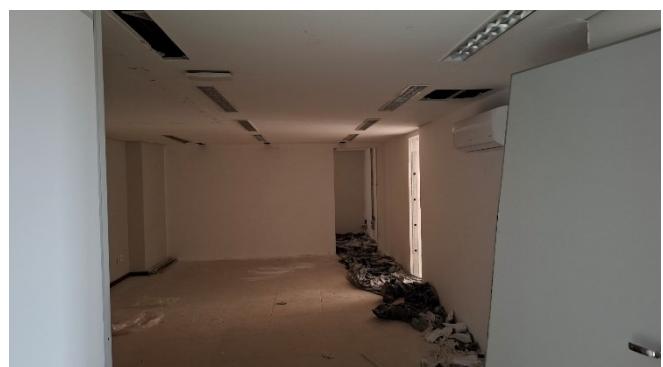
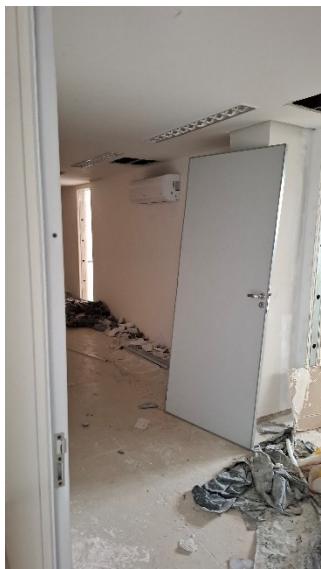
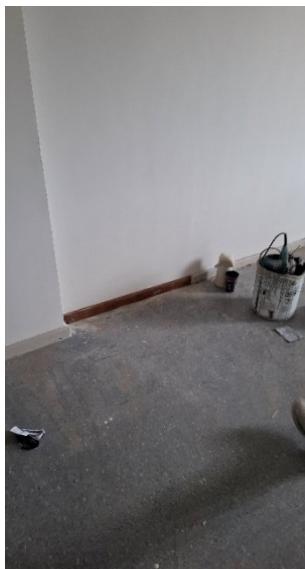
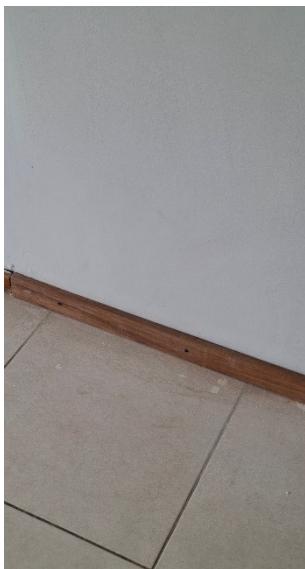
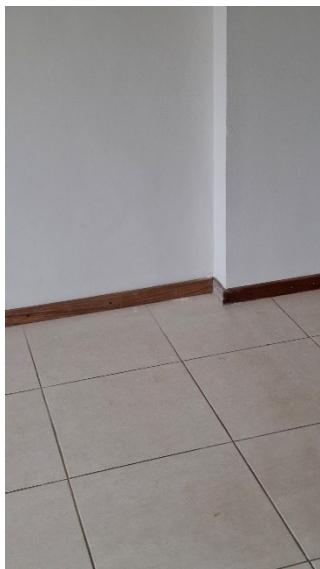
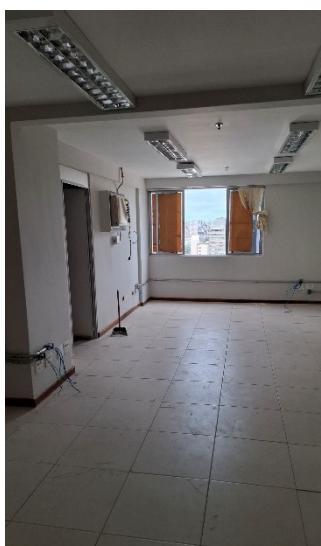
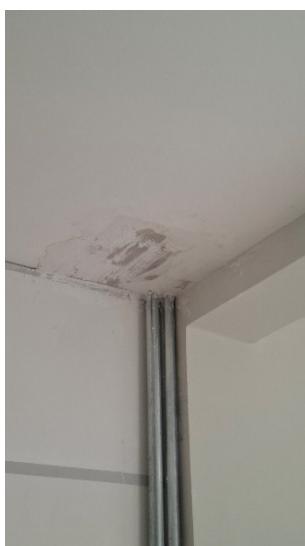
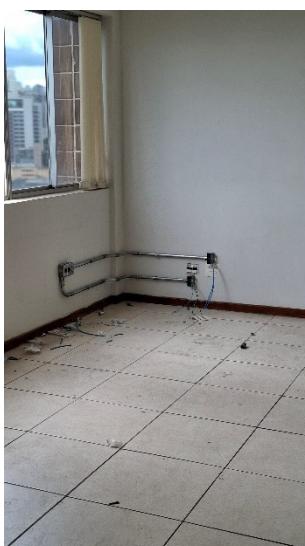
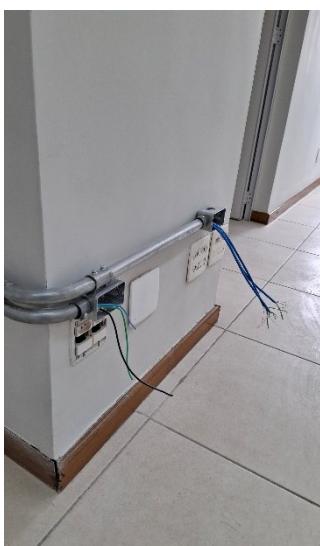
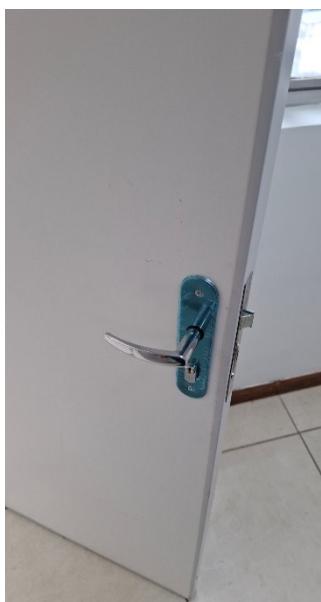
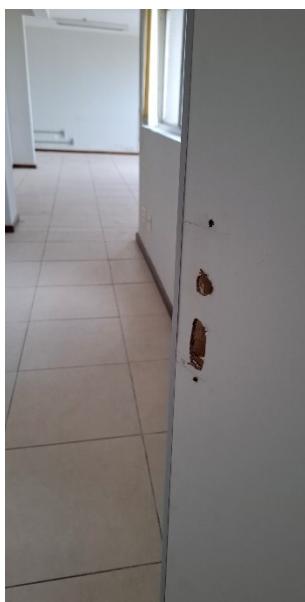
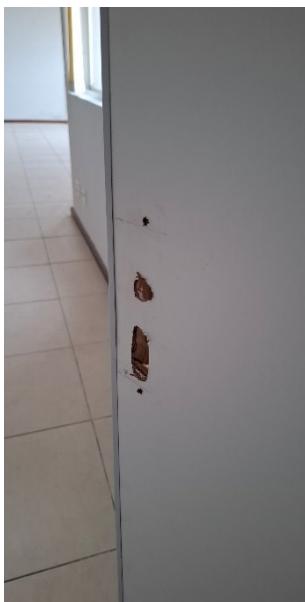
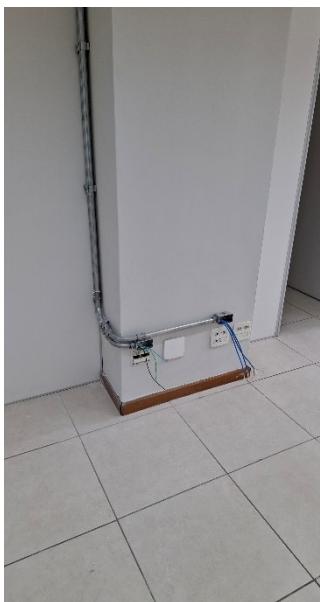
11/12/2025

- Instalação de porta e divisória no 3º pavimento;
- Instalação de rodapés no 13º pavimento;
- Instalação elétrica no 12º pavimento;
- Limpeza de obra no 12º pavimento.

- A fiscalização solicitou a troca das duas fechaduras nas novas divisórias das salas do 11º, 12º e 13º pavimentos.

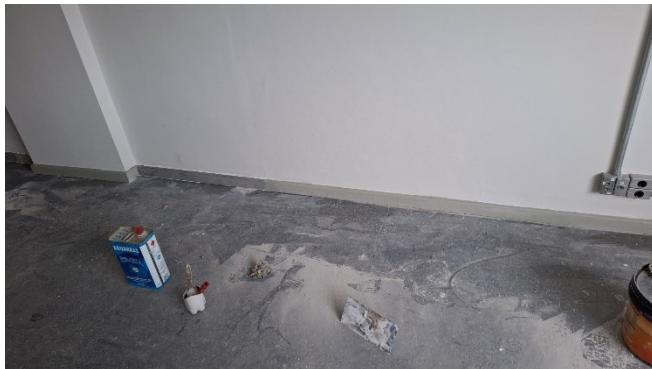
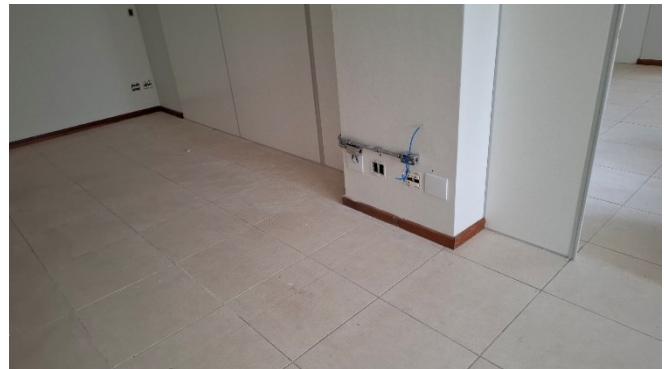
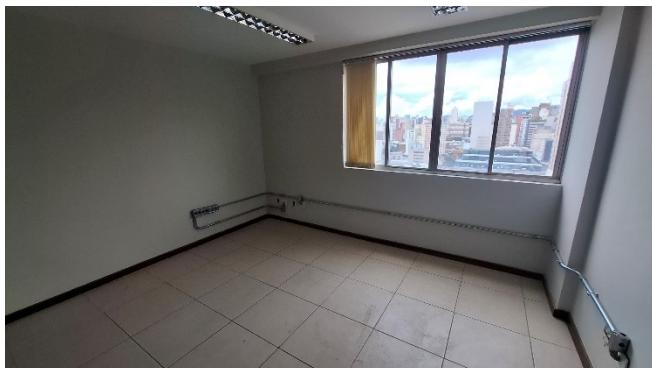
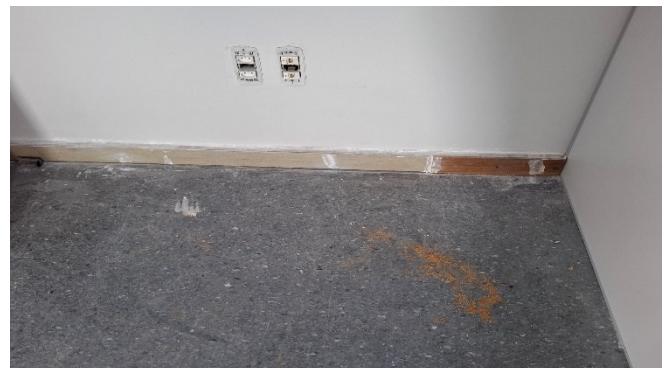
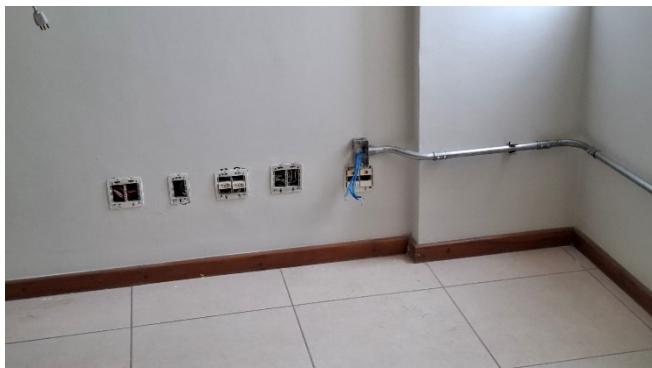
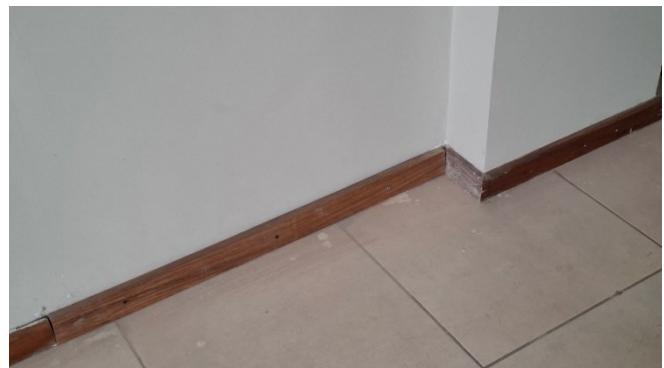
17/12/2025

- Execução de reparos na pintura do 15º pavimento;
- Pintura do avanço do ar condicionado no 15º e no 16º pavimento.
- Instalação de rodapé no 14º e no 15º pavimento;
- Instalação de fechaduras nos pavimentos 14, 15 e 16;
- Instalação de infraestrutura e cabeamento elétricos no 15º e 16º pavimento.
