Memorial descritivo de projeto de drenagem do TRT3

Obra: Fórum Patos de Minas

**TRT-3 - TRIBUNAL REGIONAL DO TRABALHO 3ª REGIÃO - FÓRUM
PATOS DE MINAS-MG**

**Elaboração de projeto de recuperação e manutenção de áreas
externas e orçamento executivo dos serviços das intervenções
projetados**

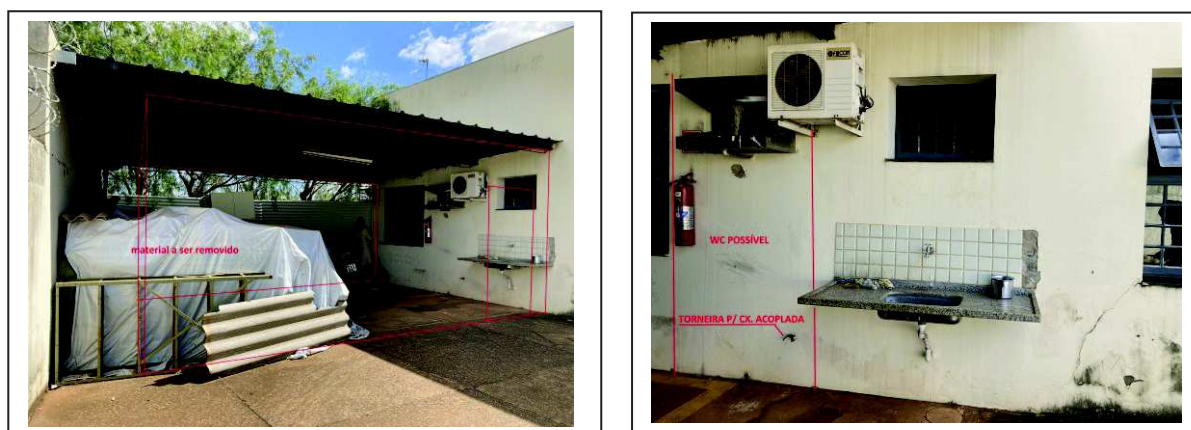
Figura 1 – Local ideal para execução de escritório/almoxarifado provisório e banheiro com vaso sanitário com vaso com caixa acoplada encostado na parede, onde já existe torneira pronta e não há necessidade de se danificar a parede para existir sanitário funcional. Telhado existente excluído da composição de custo.

O canteiro de obras poderá ser instalado onde melhor seja funcional, sendo possível afirmar que no pátio sul, onde funcionava o estacionamento coberto com telha zincada seja o local ideal. Ali será construído escritório, almoxarifado de miudezas e banheiro improvisado mediante execução de tapume de chapas de compensado. No local já existe uma pia com água corrente e esgoto próximo para instalação de vaso com caixa acoplada. O material empilhado será removido antes do início das obras.

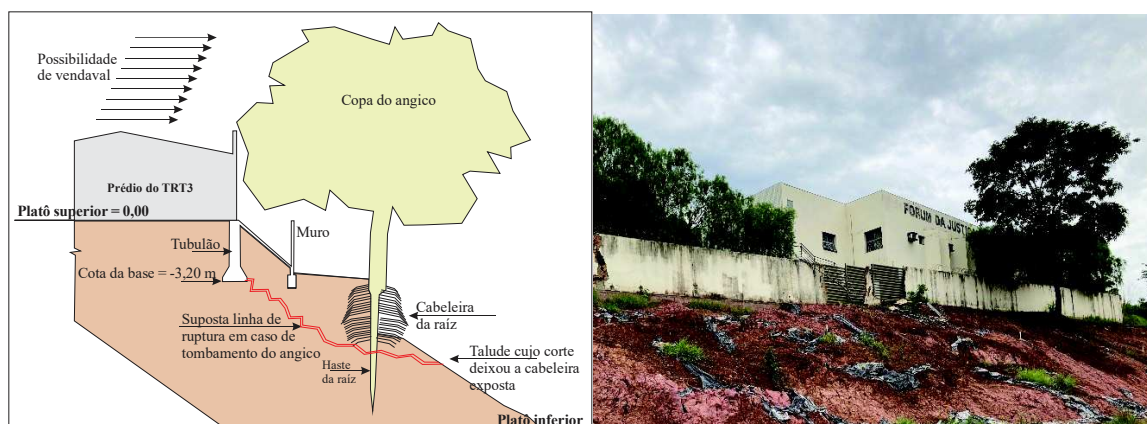
Figura 5 – Fonte croquis e foto deste perito. À esquerda é visto o croqui em corte esquemático em que o angico a 4,00m de distância do muro, se tombar por ação do vento, já que tem raízes expostas e sujeitas a ressecamento, pode causar uma superfície de ruptura que tende a ameaçar a base do tubulão. À direita, foto.

Pelo mesmo motivo, deverá ser sugerido ao vizinho que o pé de angico seja, opcionalmente, estabilizado ou arrancado. Ou as raízes da árvore em cabeleira deverão ser recobertas com solo estável, aumentando o platô neste local e dando nova sustentação a essa árvore. Opcionalmente ela deverá ser removida para evitar eventual tombamento por força de vendaval, impedindo que cause danos ao muro de divisa e ao talude interno do TRT3. A possibilidade que isto aconteça às fundações do prédio do TRT-3 é remota, mas admissível, conforme a figura que ilustra a situação a seguir.

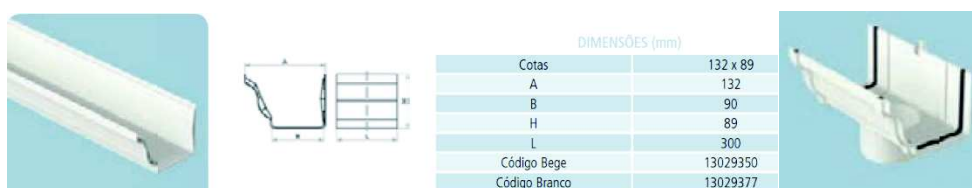
Figura 6 – Detalhes da calha pré-fabricada de PVC, marca Tigre, ou similar e bocal com tampa no final.

cm de fundo e 13,2 cm de abertura, terminando com bocal circular direito e tubo de 75 mm, fazendo coleta horizontal das águas da cobertura do abrigo de autos, descarregando sobre a canaleta do Sistema de Drenagem 1. Para efeito de orçamento em planilha SINAPI, SETOP E SICRO3, foi considerada a descrição de “calha de chapa galvanizada de 40 cm de desenvolvimento, #24 GSG, com coletor vertical de 100 mm, que deve ser também uma opção tecnicamente aceitável. Finaliza com bocal circular.

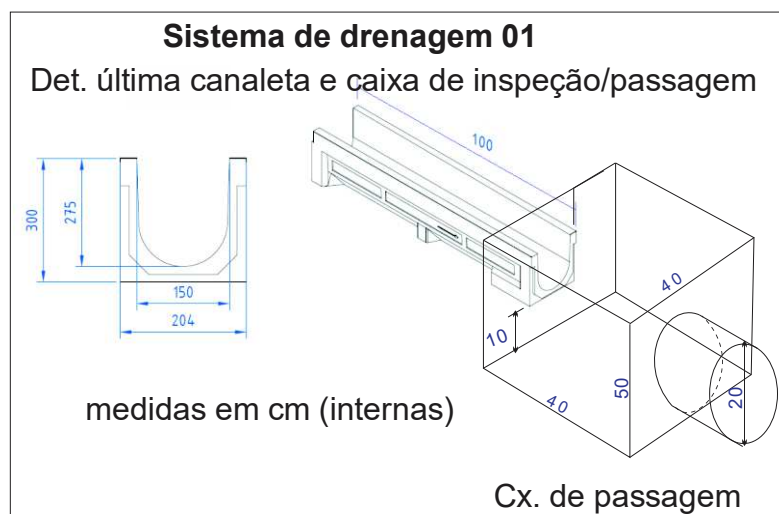
Figura 7 – Detalhe do final do Sistema de Drenagem 01, no encontro da canaleta Ulma, Fuminas, ou similar, com a caixa de passagem e inspeção (medidas internas), finalizando com saída do tubo de 200 mm enterrado para destinação até boca-de-lobo na calçada.

O serviço de assentamento das canaletas será feito com perfuração de vala suficiente para acomodá-las conforme detalhes no projeto. A mudança de direção exigida aproximadamente no meio do trajeto deverá ser feita com cortes nas canaletas com serra circular de vídia. No final desta linha do Sistema de Drenagem 01, em canaletas niveladas, deverá ser executada uma caixa coletora de inspeção e passagem de 40 x 40 cm² de seção interna em planta e 50 de profundidade, concebida em alvenaria de tijolo cerâmico maciço, cujo nível de fundo é 10 cm abaixo do fundo da última canaleta, ilustrado no croqui a seguir e detalhado nas pranchas do projeto.

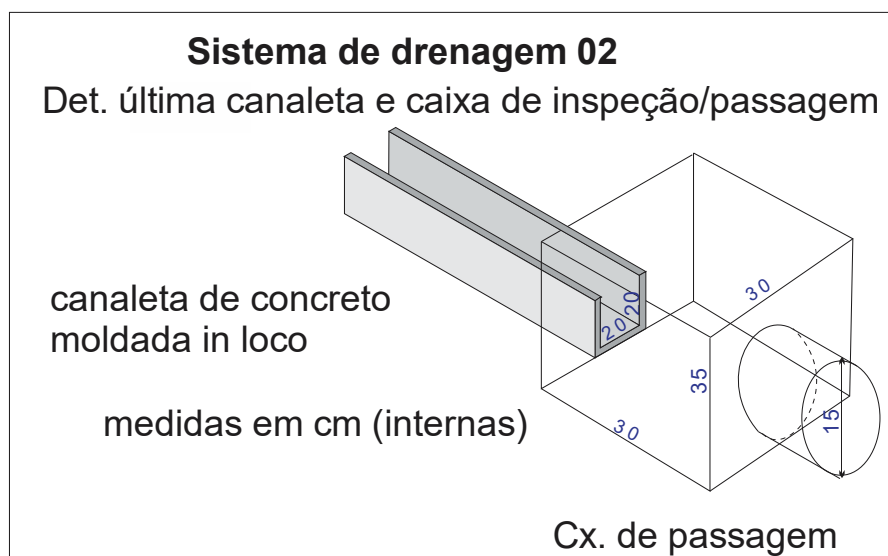
Figura 8 – Detalhe do final do Sistema de Drenagem 02, no encontro da canaleta de concreto moldada in loco, finalizando com saída **arrasada no fundo, da caixa**, sem degrau que provoque ressalto hidráulico, um tubo de 150 mm enterrado para destinação até a calçada.

O serviço de assentamento das canaletas será feito com perfuração de vala suficiente para acomodar as canaletas especificadas em torno do canto do jardim com berço de brita apiloada e assentada sobre berço de nivelamento em concreto não-estrutural. No limite do portão existente entre os pátios 2 e 3, aos pés dele, haverá uma soleira de granito assentada sobre o piso de 15 cm de largura por 2 cm de espessura e 2,88 m de comprimento para cercar as águas do pátio 2, evitando que fluam em direção ao pátio 3, levando-as até a caixa de inspeção, no final desta linha do Sistema de Drenagem 02. Essa linha é constituída canaletas com caimento que acompanha o existente no pátio e deverá ser executada uma caixa coletora de inspeção e passagem com medidas internas de 30 x 30 cm² em planta e 35 de profundidade (interna), concebida em alvenaria de tijolo cerâmico laminado, onde o fundo pode ser nivelado entre canaletas e o tubo de saída, conforme detalhamento no projeto e figura ilustrativa a seguir.

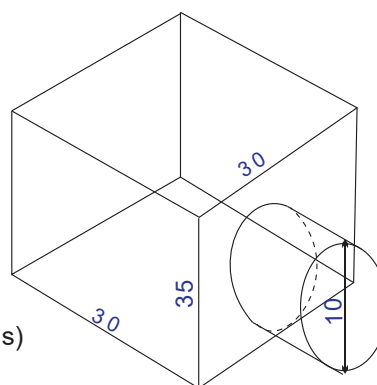
Det. da caixa de inspeção/passagem

medidas em cm (internas)

Figura 9 – Detalhe do final do Sistema de Drenagem 03, em que as águas escoam naturalmente pelo piso do pátio 3, com a mesma inclinação existente atualmente de cerca de 1,25%, em direção à caixa de inspeção/passagem para, em seguida ser lançada por tubo de 100 mm para a sarjeta com inclinação de 2%.

As águas escoam superficialmente no piso do pátio em direção à grelha desta caixa coletora.

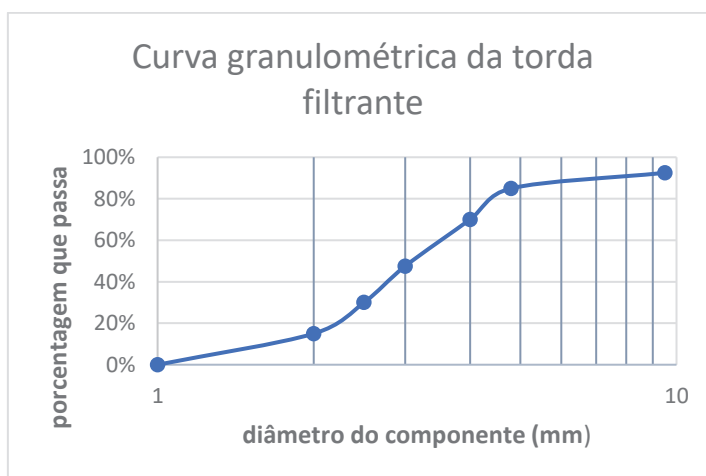
Figura 10 – Curva granulométrica do elemento filtrante (torta) projetada

Torta (sem filler) Densidade aparente da torta = 1,85kg/								
	Preço CIF (SINAPE) (ton)	Qde. (kg)	Massa acum.	% retida	acumul. q passa	% que passa	densid apar (g/cm³)	Consumo Kg/m³
Brita1	R\$ 80,72	75	75	7,5%	925	93%	1,490	139
Brita 0	R\$ 93,20	75	150	15,0%	850	85%	1,487	139
Areia grossa G-4	R\$ 61,67	150	300	30,0%	700	70%	1,480	278
Areia grossa G-3	R\$ 61,67	225	525	52,5%	475	48%	1,520	416
Areia média G-2,5	R\$ 69,17	175	700	70,0%	300	30%	1,527	324
Areia fina G-2	R\$ 69,17	150	850	85,0%	150	15%	1,680	278
Areia fina G-1	R\$ 69,17	150	1000	100,0%	0	0%	1,800	278
peso		1000						1850
volume		540						
				g				
				mL

Vide custo unitário na composição própria CPU-5.6.2 – Torta para elemento drenante

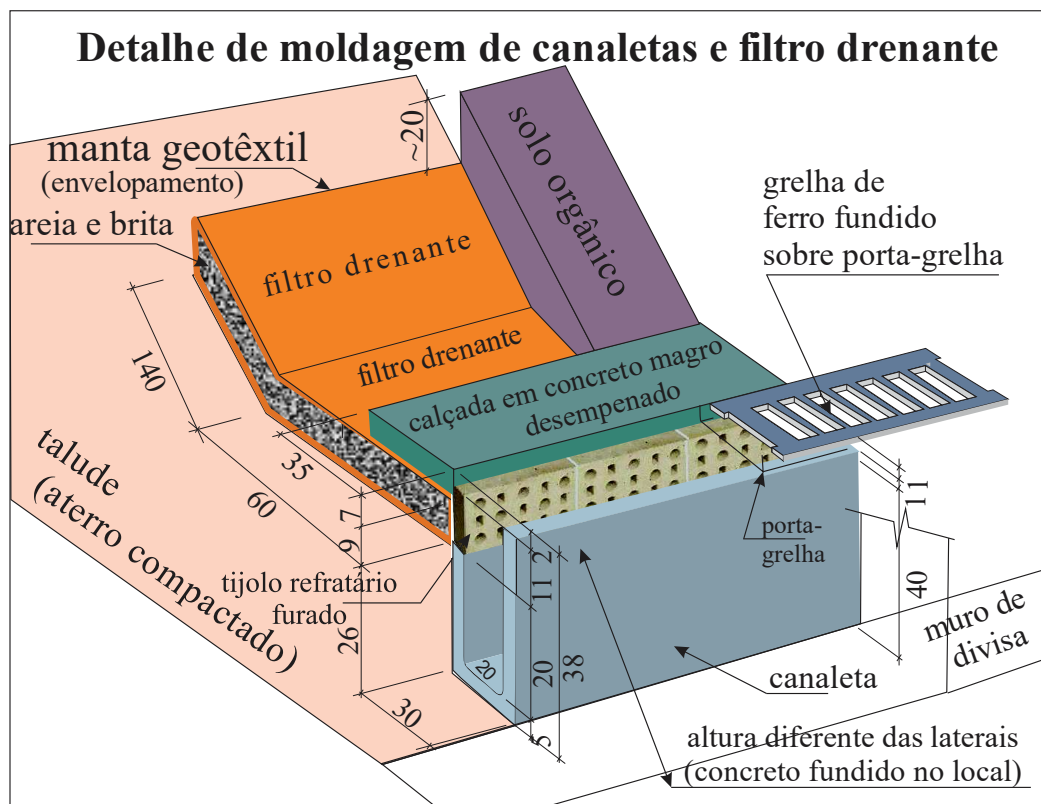
Na parte da extensão onde o muro será reconstruído que coincide com a recomposição do talude adjacente ao pátio norte, o filtro drenante sobe pelo talude com largura de 2,00 m (60 cm no plano e 1,40 m acompanhando o talude) cujo croquis a seguir, apenas como ilustração, segue detalhado no projeto de onde as dimensões devem ser obtidas para execução.

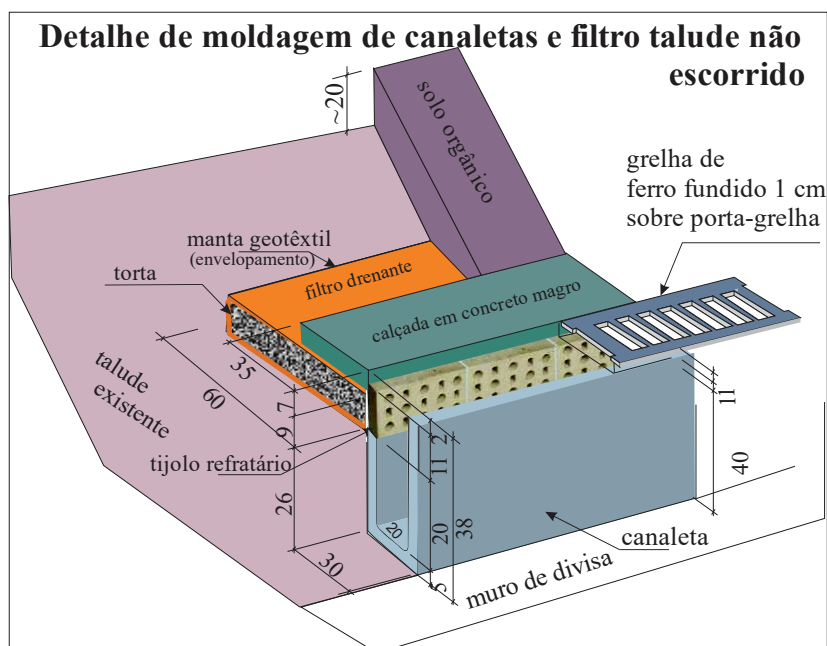
Figura 12 – Detalhe do final do Sistema de Drenagem 04, no trecho ao lado do prédio, onde não há espaço para subir com o filtro e o talude é estreito. A composição da torta drenante tem granulometria dosada para impedir carreamento dos finos, envelopada com manta geotêxtil, Bidim OP, ou similar, de 1,2 mm de espessura e detalhe da canaleta moldada in loco terminando com tijolo refratário furado do lado do filtro e a lateral elevada na própria moldagem no concreto in loco do outro, mais caixilho para fixação da grelha ferro fundido.

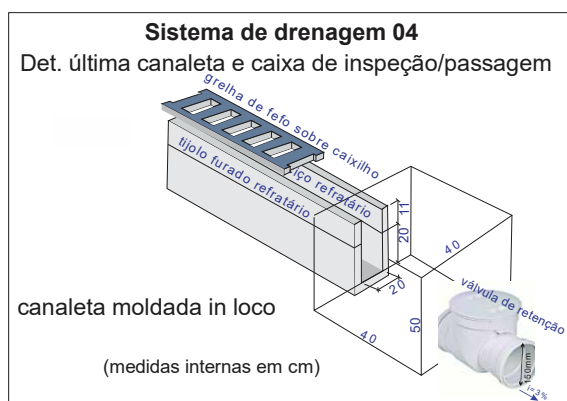
Figura 13 – Detalhe do final do Sistema de Drenagem 04, com canaleta chegando com mesmo nível de fundo em relação à caixa de inspeção que, por sua vez, tem tubo de 150 mm também saindo do fundo, sem ressalto, em direção ao bueiro do meio da rua com inclinação de 3%.
Obs. Válvula dentro da cx. de inspeção.

No final do trecho deverá ser executada caixa de passagem/inspeção detalhada nas pranchas do projeto, cuja figura apenas pra efeitos ilustrativos se segue.

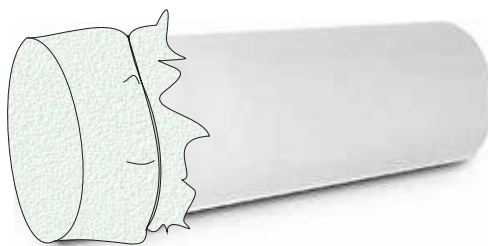
Figura 14 – Barbacã com boca coberta com manta geotêxtil, impedindo carreamento de finos do solo, entremeando a parte soterrada do muro de arrimo, envolvendo os espaços externos com filtro drenante de areia e brita.

Para efeito de eliminação de qualquer sobrepressão hidrostática de eventual represamento de fluxo freático superficial no solo confinado internamente ao muro de arrimo, serão providenciados barbacãs com pedaços de tubos de 75 mm, com a boca interna revestida com manta geotêxtil, impedindo a passagem dos finos, atravessando de um lado ao outro do muro.
