**RELATÓRIO FOTOGRÁFICO – OBRA DE REFORMA DO IMÓVEL
LOCALIZADO NA RUA NECO AMORIM, 20, BAIRRO BICANTE, EM
DIAMANTINA/MG, DO TRIBUNAL REGIONAL DO TRABALHO DA 3ª
REGIÃO**

Período de referência: 01/03/2026 a 31/03/2026

Contrato: 10055/2025

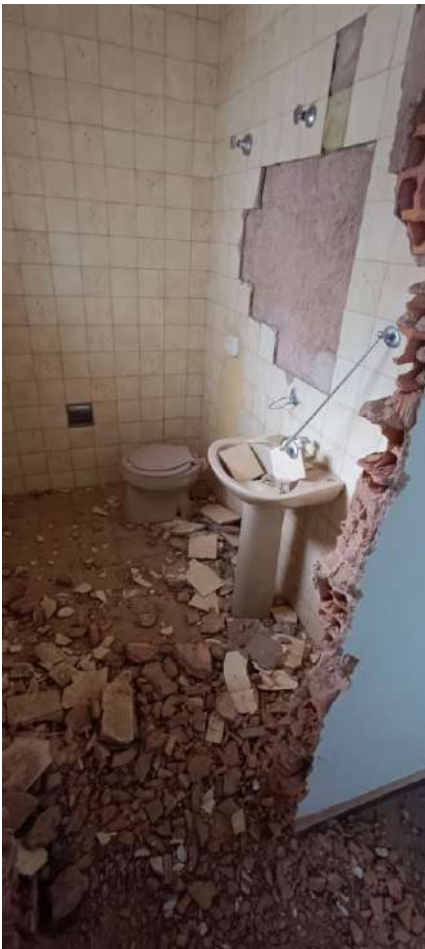
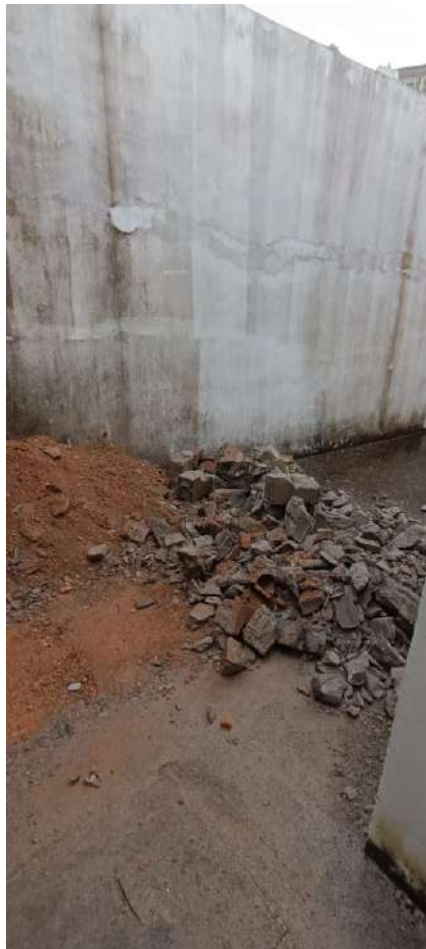
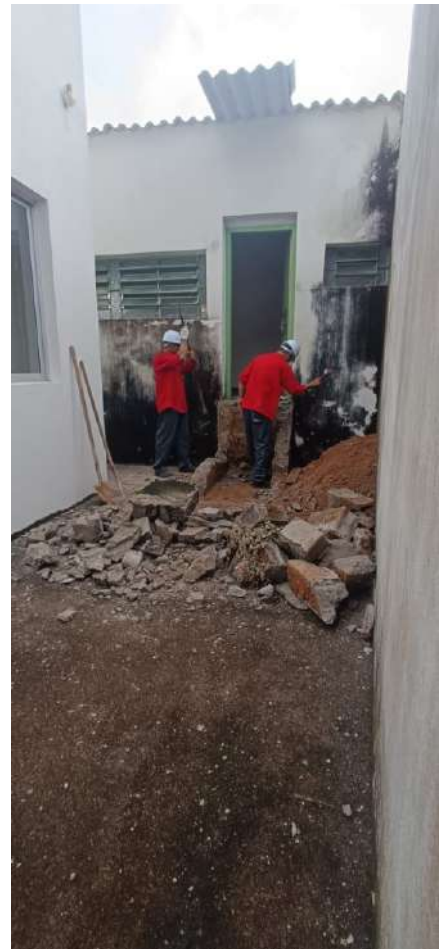
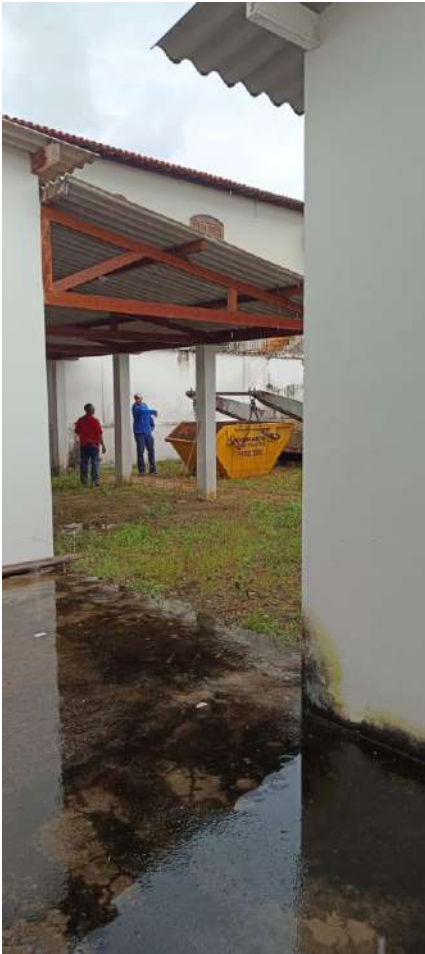
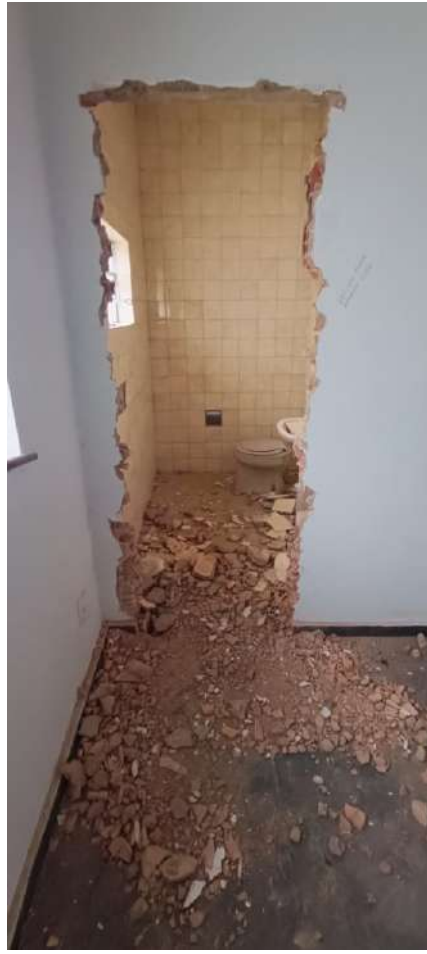
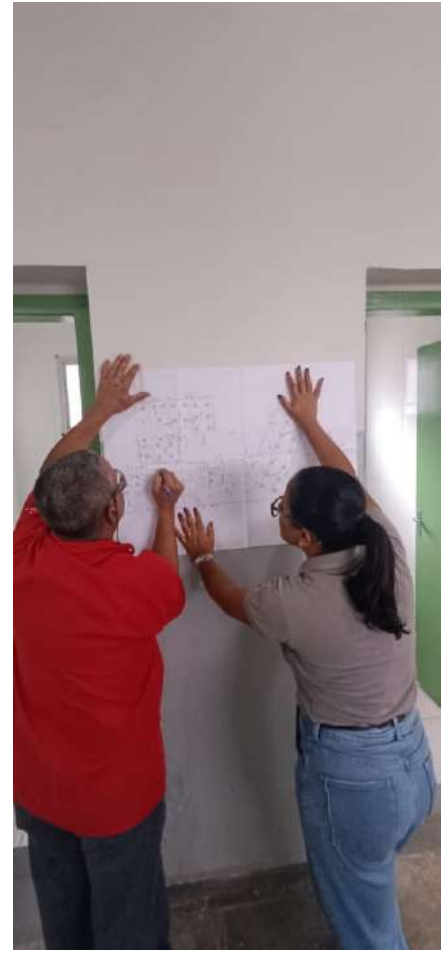
02/03/2026

- Início das atividades de demolição;
- Demolição da escada de acesso do prédio 3;
- Demolição do piso do banheiro do prédio 3;
- Remoção da porta do banheiro do prédio 3;
- Definição de projetos e levantamento de questões e dúvidas.

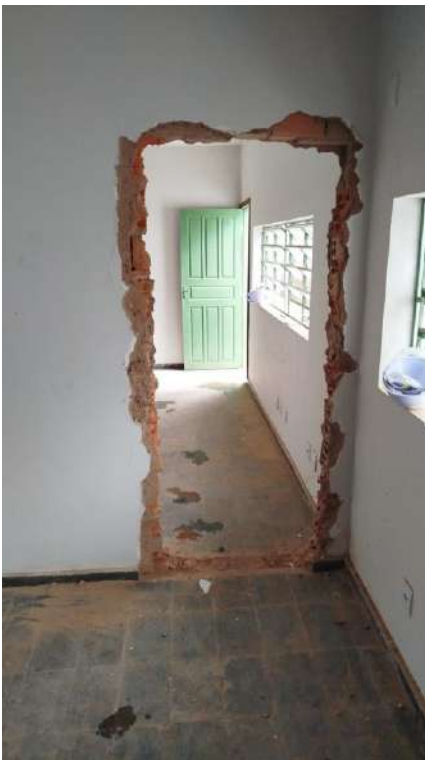
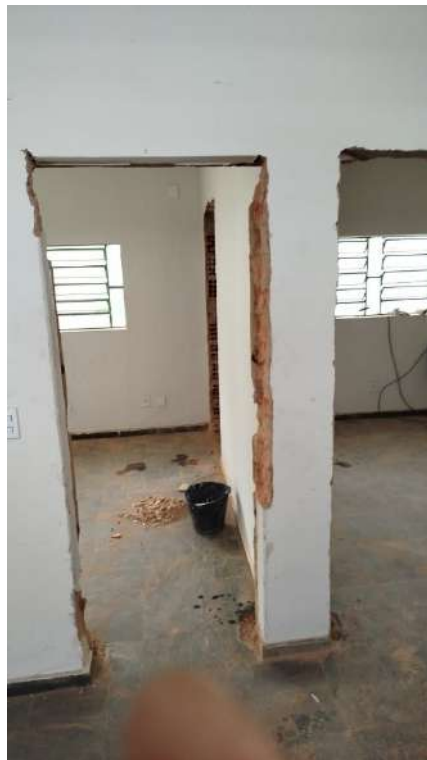
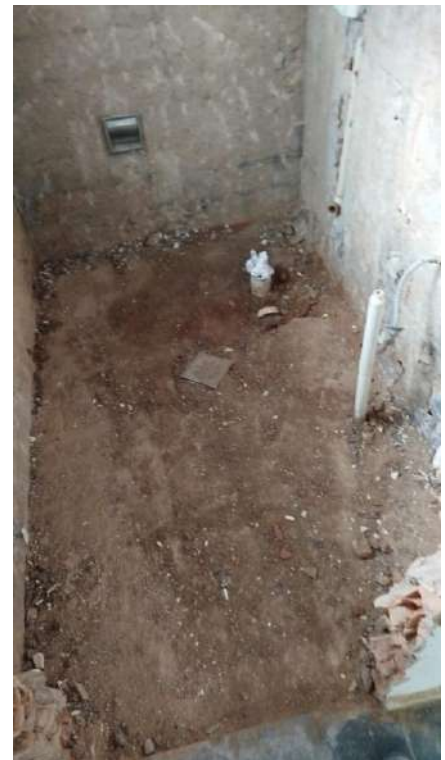
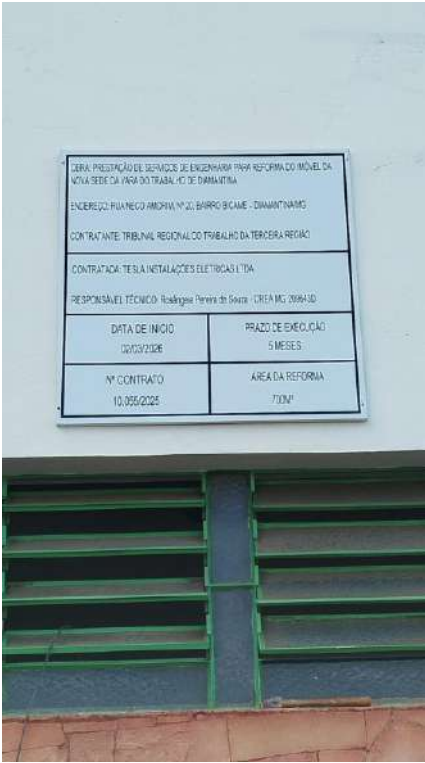
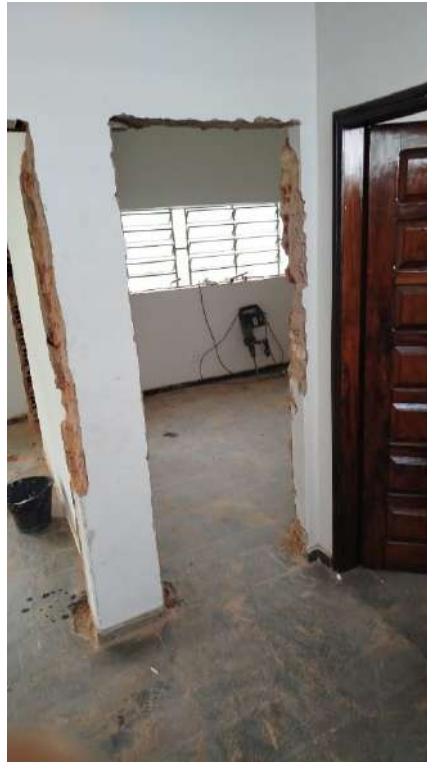
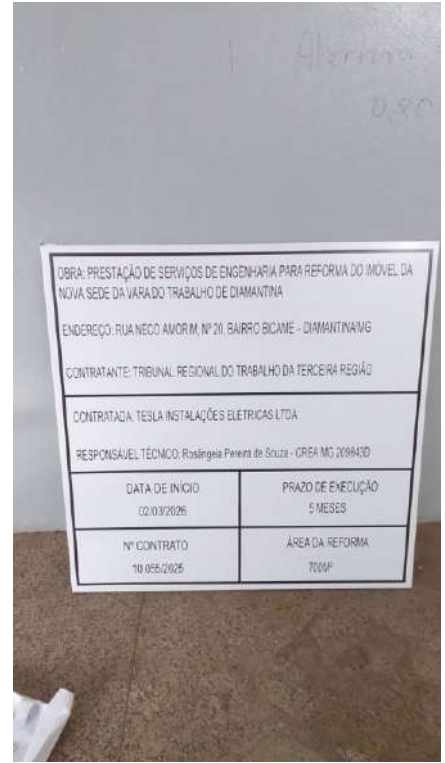
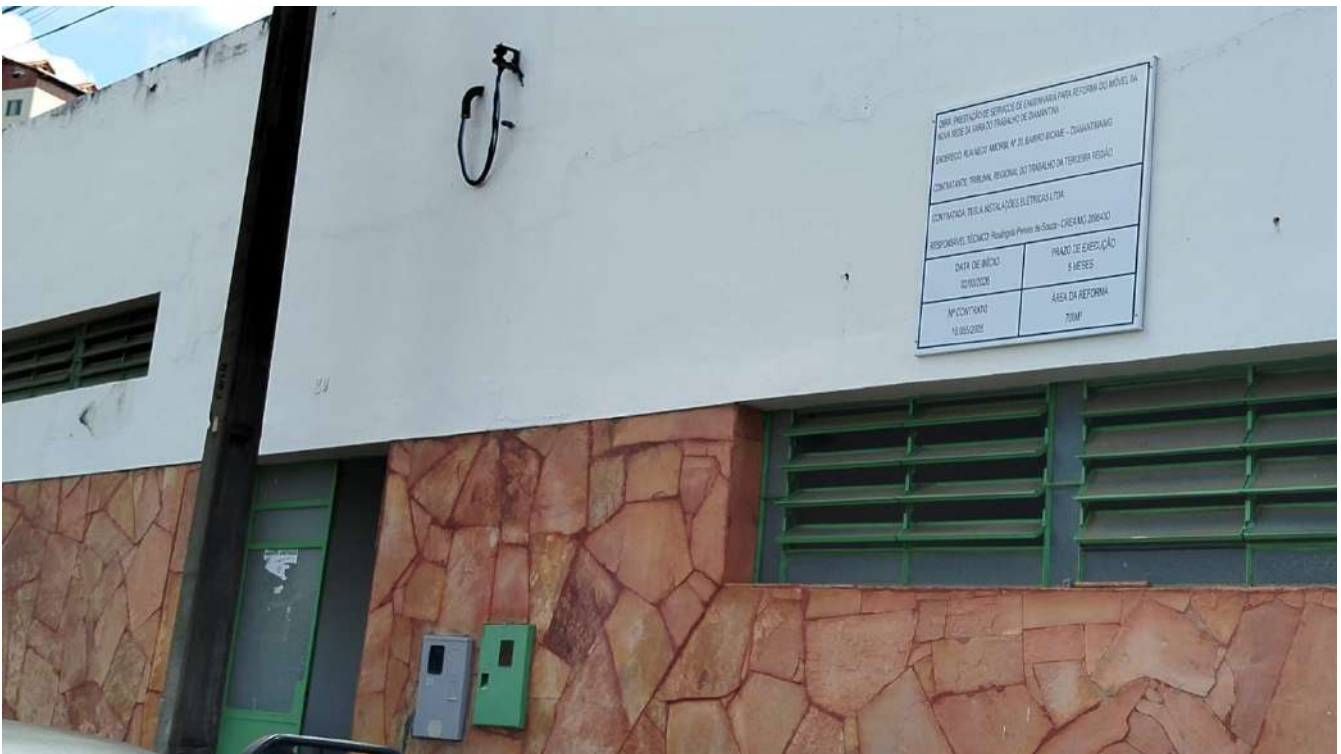
03/03/2026

- Abertura de vão de porta no Edifício 3;
- Abertura de vãos de porta no Edifício 1;
- Demolição de contra piso em banheiro no Edifício 2;
- Instalação de placa da obra.

- A empresa questionou a instalação da placa de obra, e a fiscalização autorizou no local indicado;
- A empresa solicitou a relocação do quadro QTLF4, e a fiscalização informou que pode ser movido, desde que respeite o layout e evite interferências, sugerindo o corredor;
- A empresa questionou a janela do banheiro PNE, e a fiscalização informou que pode ser mantida, com solução futura para garantir a privacidade;
- A empresa questionou a adequação da porta do banheiro acessível, e a fiscalização informou que o vão deve comportar porta de 80 cm, com mínimo de 78 cm livre, recomendando verificar os batentes;
- A empresa questionou a alimentação do quadro QTFL.3, e a fiscalização informou que o quadro não faz parte da obra, devendo prever apenas os cabos alimentadores e o circuito FL.3.6, conforme o projeto.

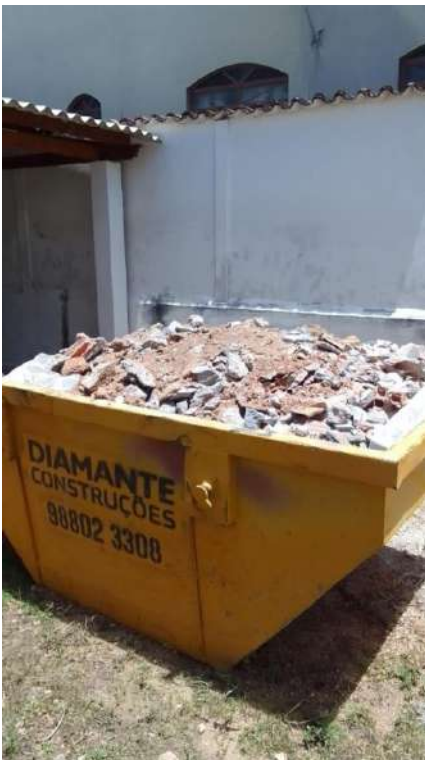
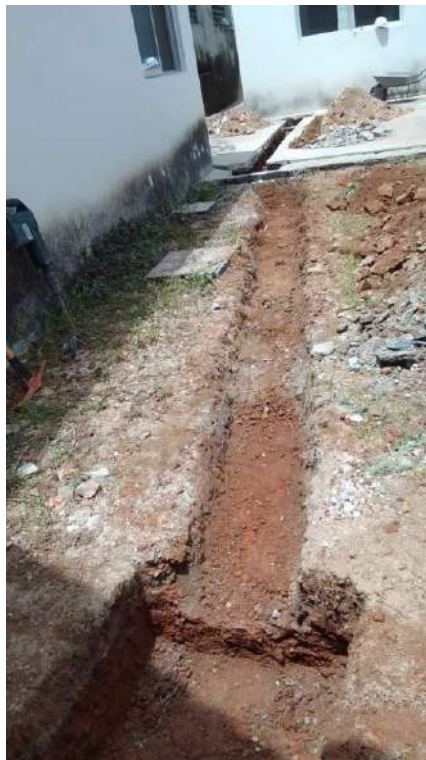
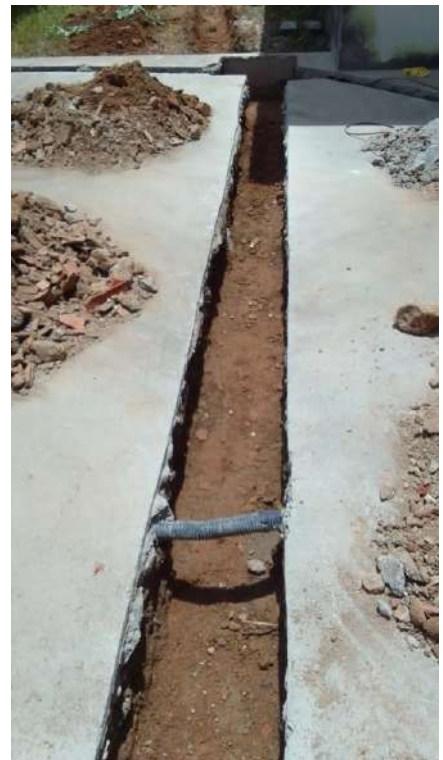
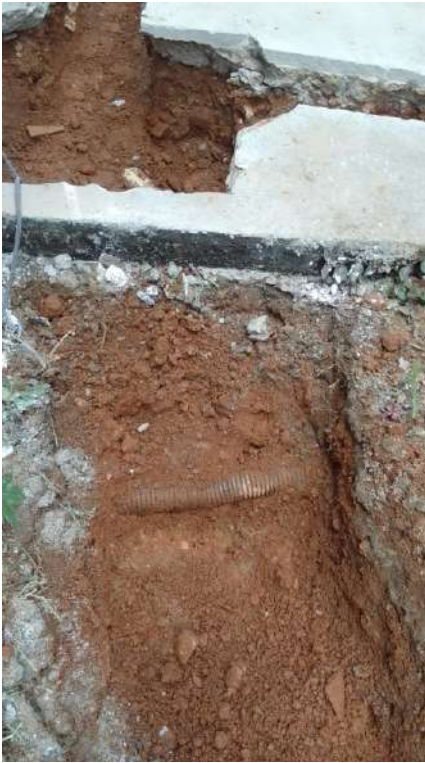
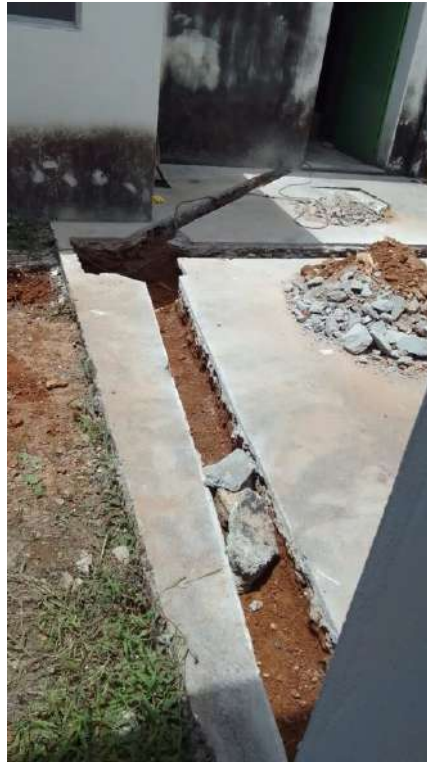
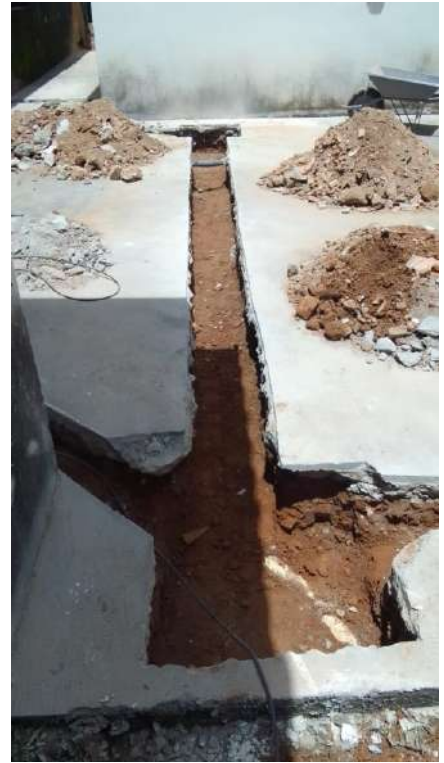
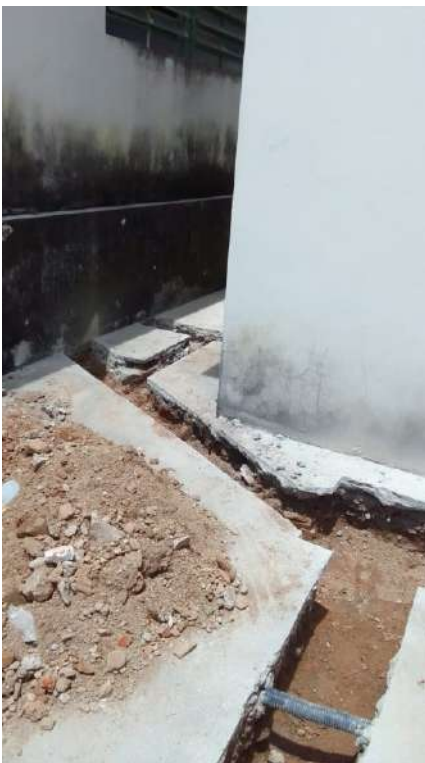
05/03/2026

- Construção de valas para tubulação de esgoto sanitário predial;
- Retirada de uma caçamba de entulho de obra.

- A fiscalização questionou quais cabeados passam pelo eletroduto. A empresa respondeu que o duto está vazio e que, conforme o projeto, será destinado à entrada de fibra óptica.

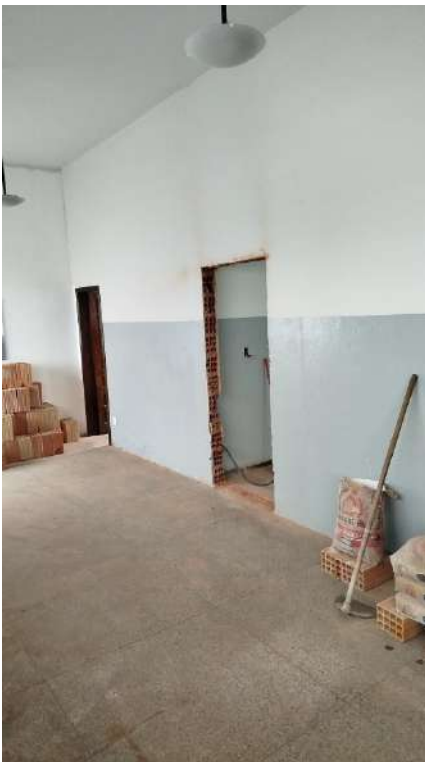
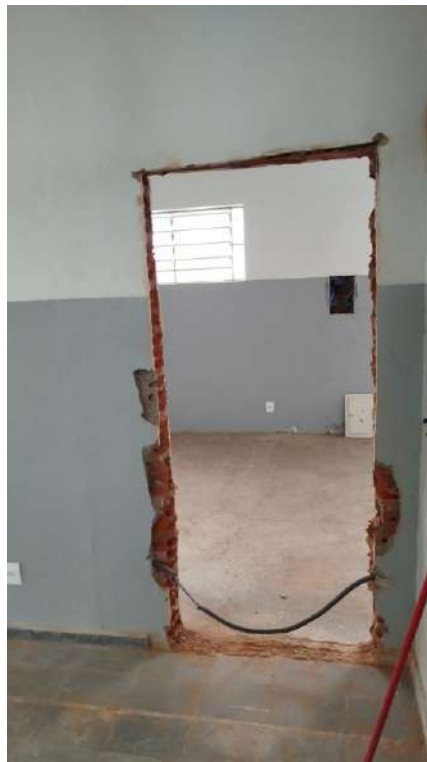
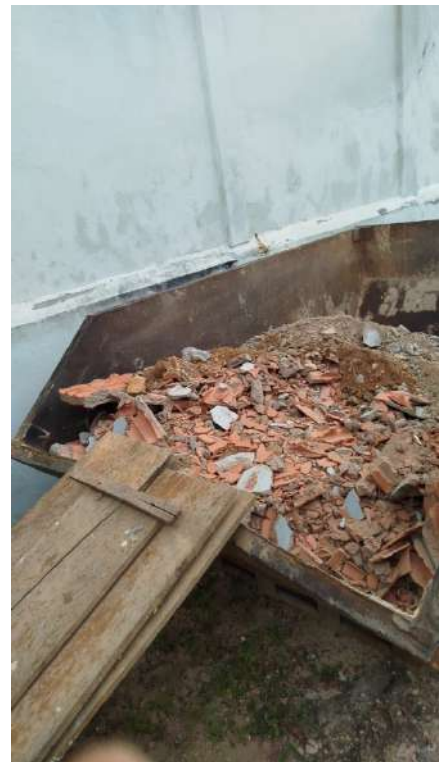
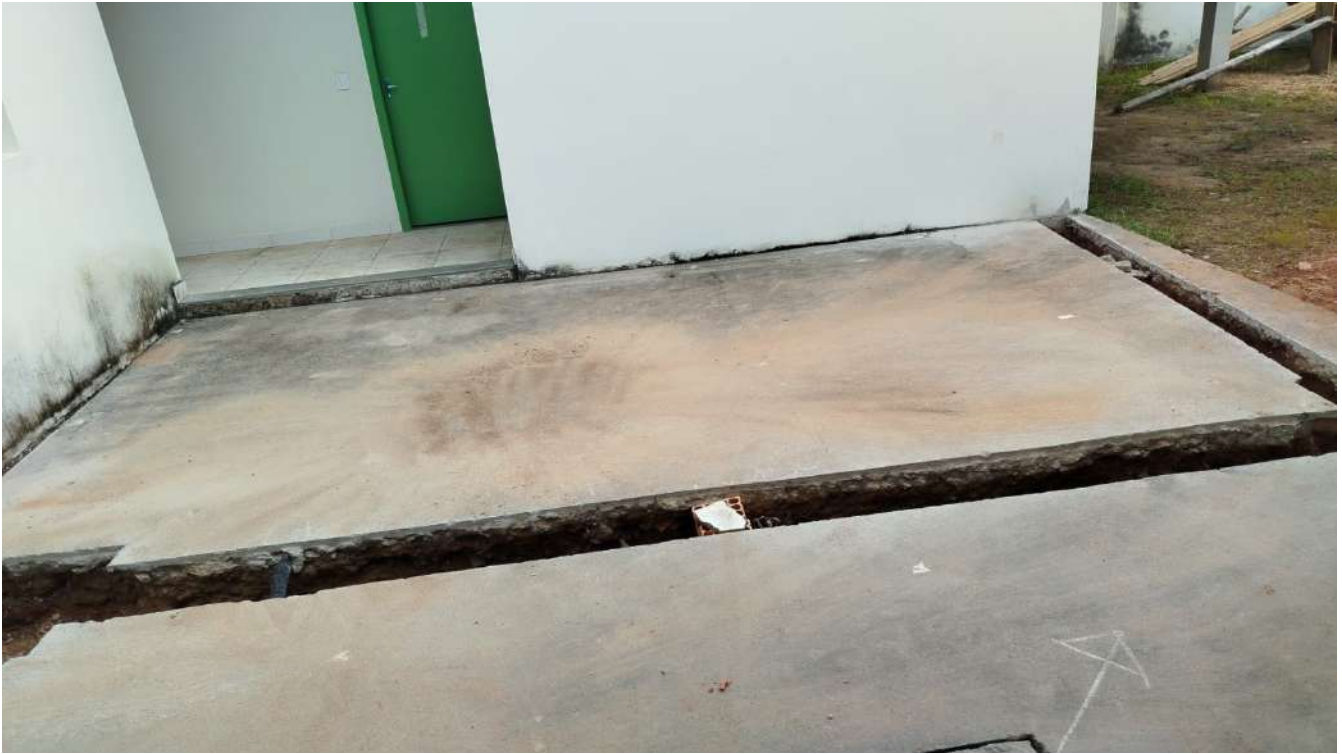
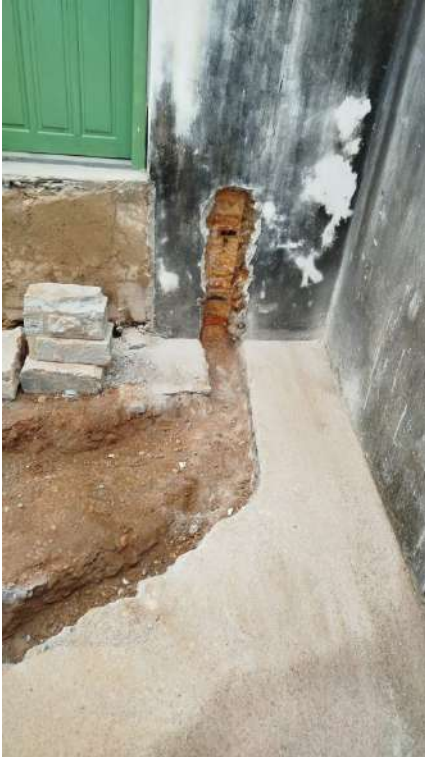
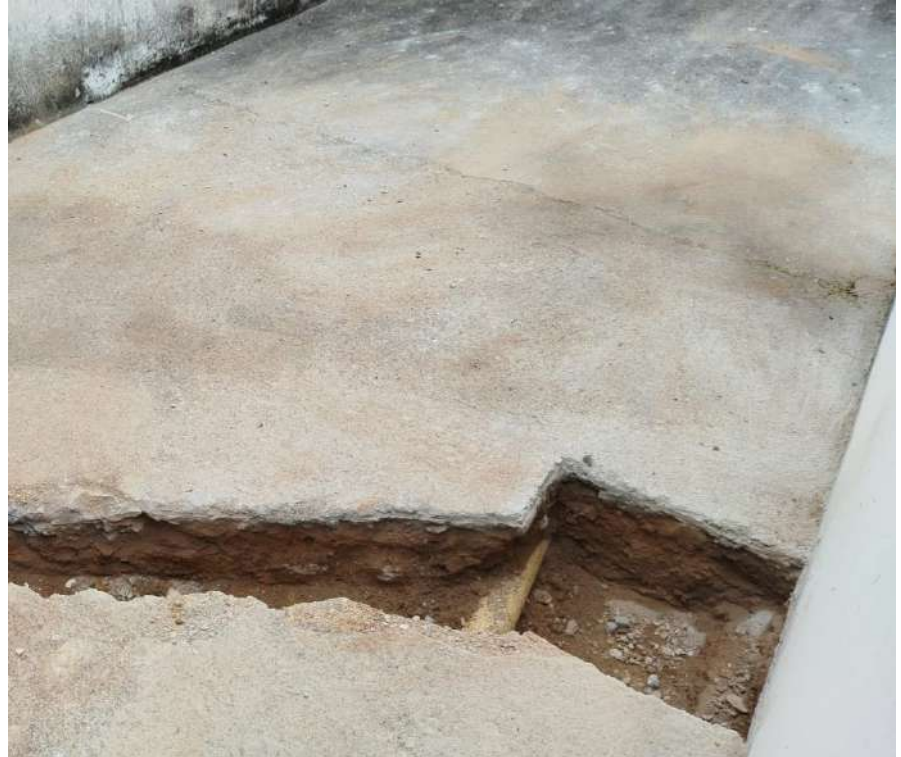
06/03/2026

- Abertura de vãos de porta nas salas de atendimento do Edifício 1;
- Construção de valas para tubulação de esgoto sanitário predial;
- Acondicionamento de material demolido em caçamba dentro do canteiro de obras.

- A fiscalização solicitou a verificação das conexões do duto com o DVI e a outra edificação, indicando nova infraestrutura caso necessário. Posteriormente, informou que deve ser seguido o projeto: fibra óptica pelo teto até a caixa de passagem e, em seguida, pelo duto até o DVI.

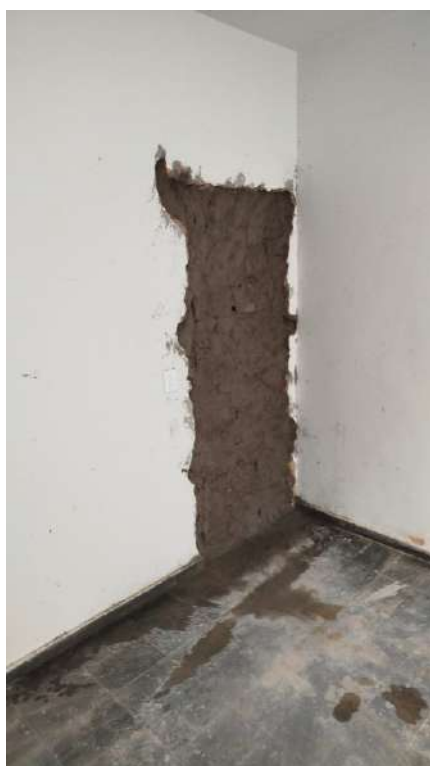
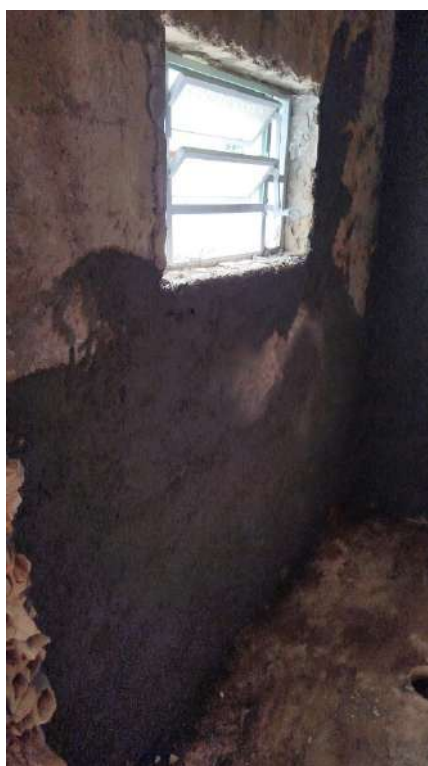
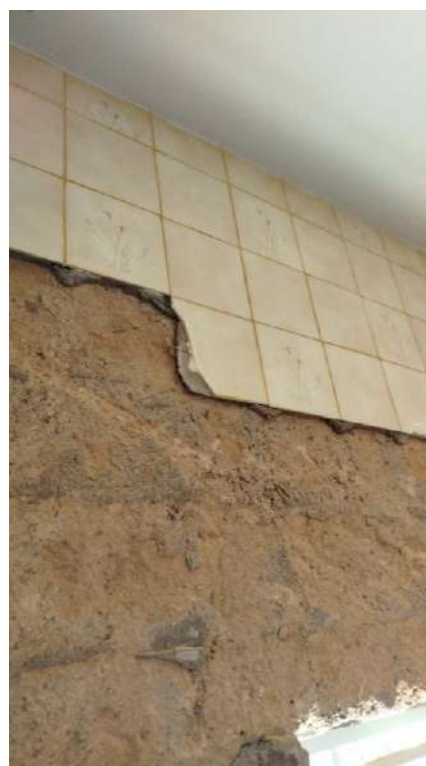
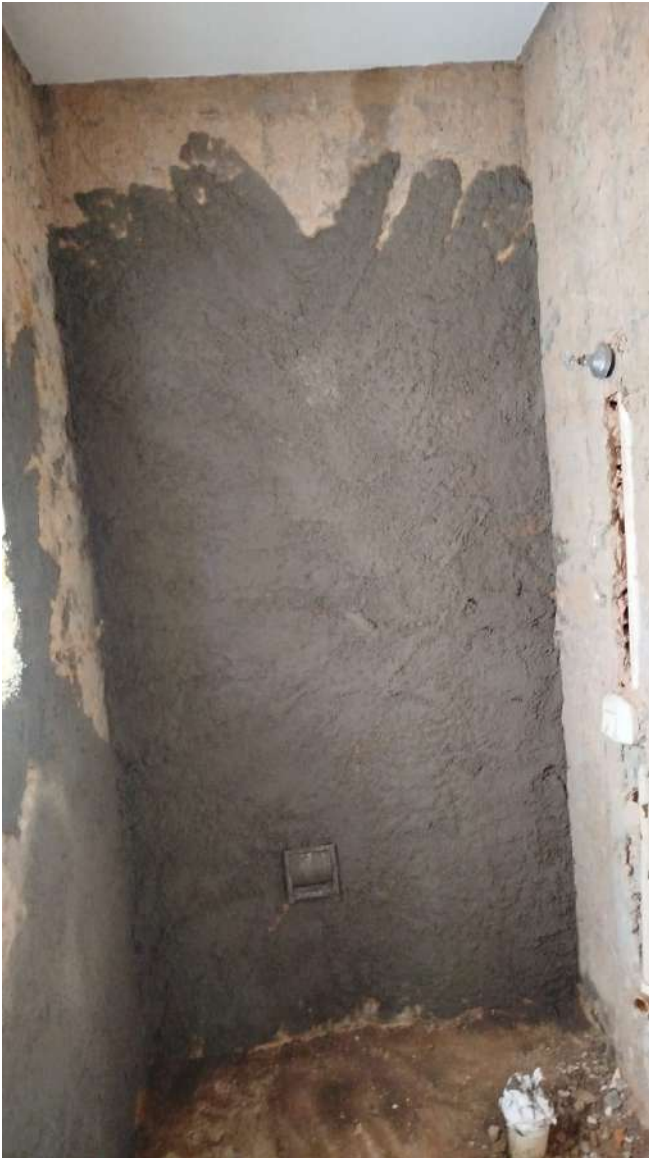
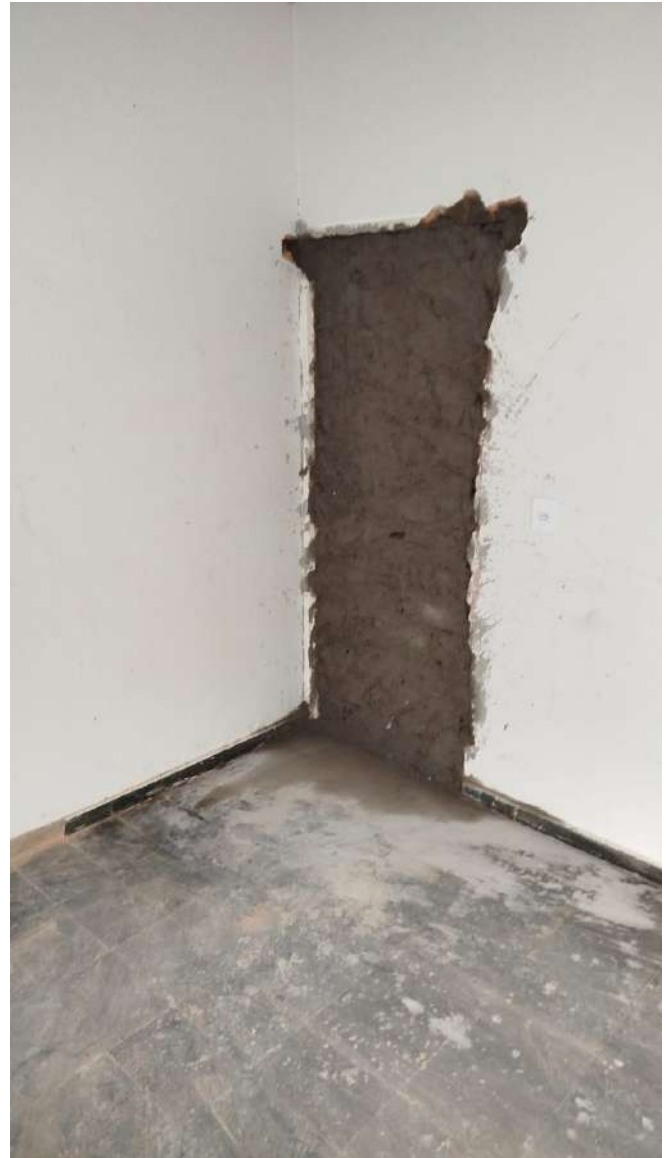
07/03/2026

- Aplicação de chapisco em parede de banheiro no Edifício 2;
- Demolição de antigos azulejos no Edifício 2;
- Fechamentos com alvenaria e chapisco em antigos vãos de porta no Edifício 2.

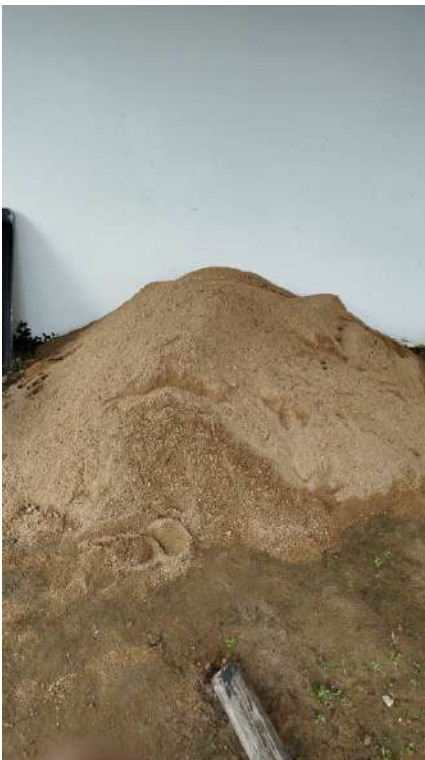
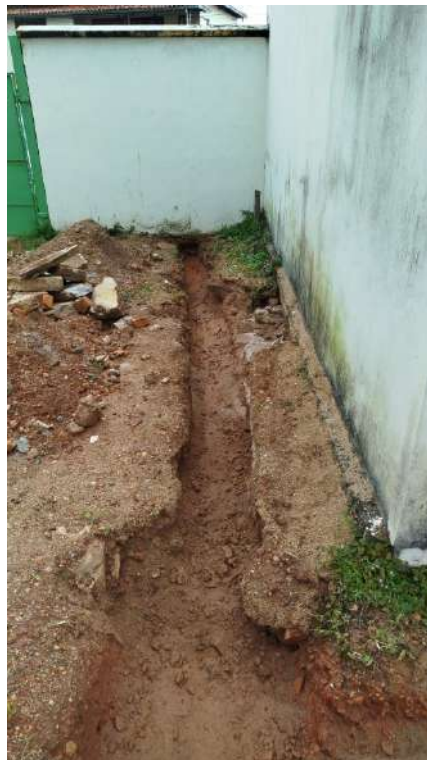
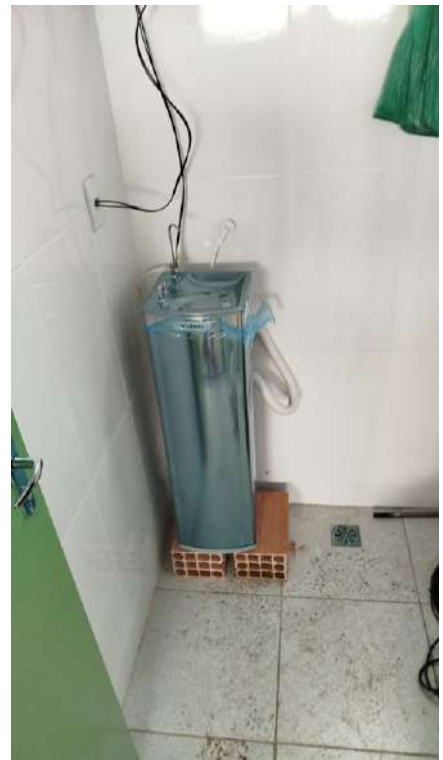
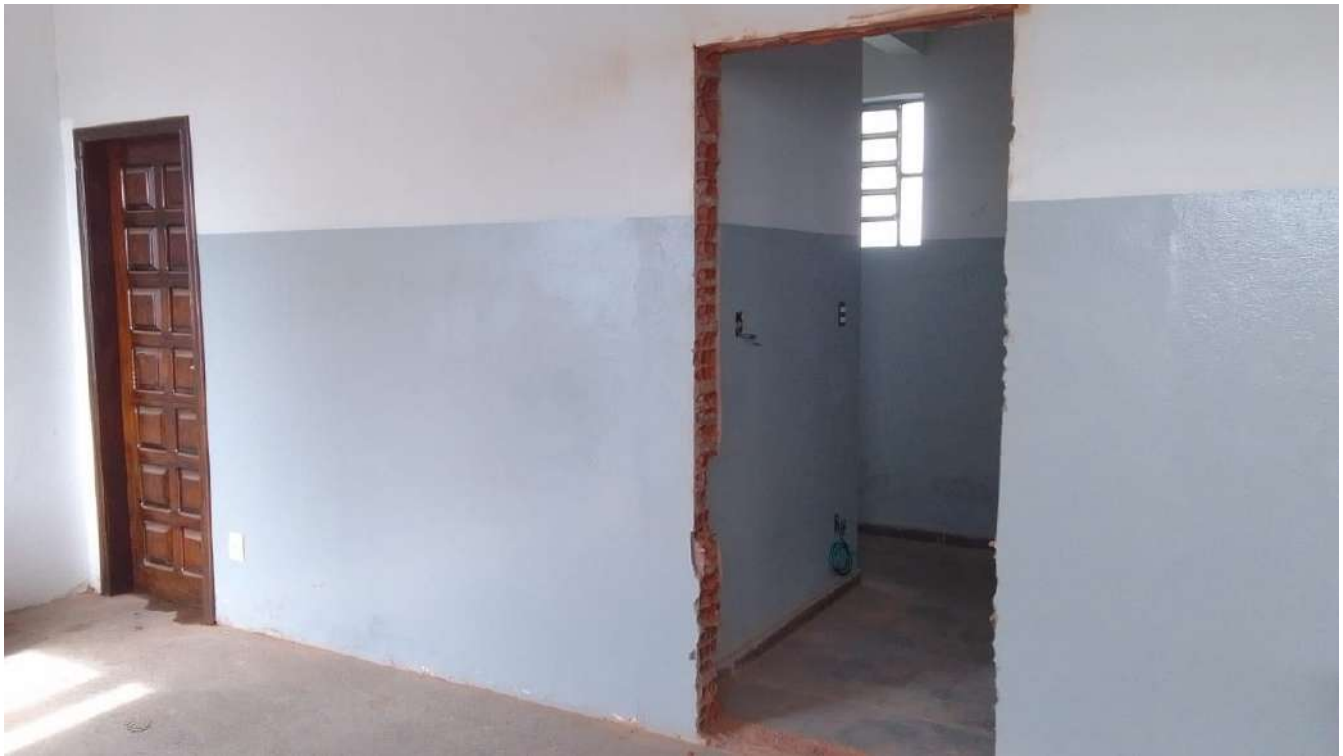
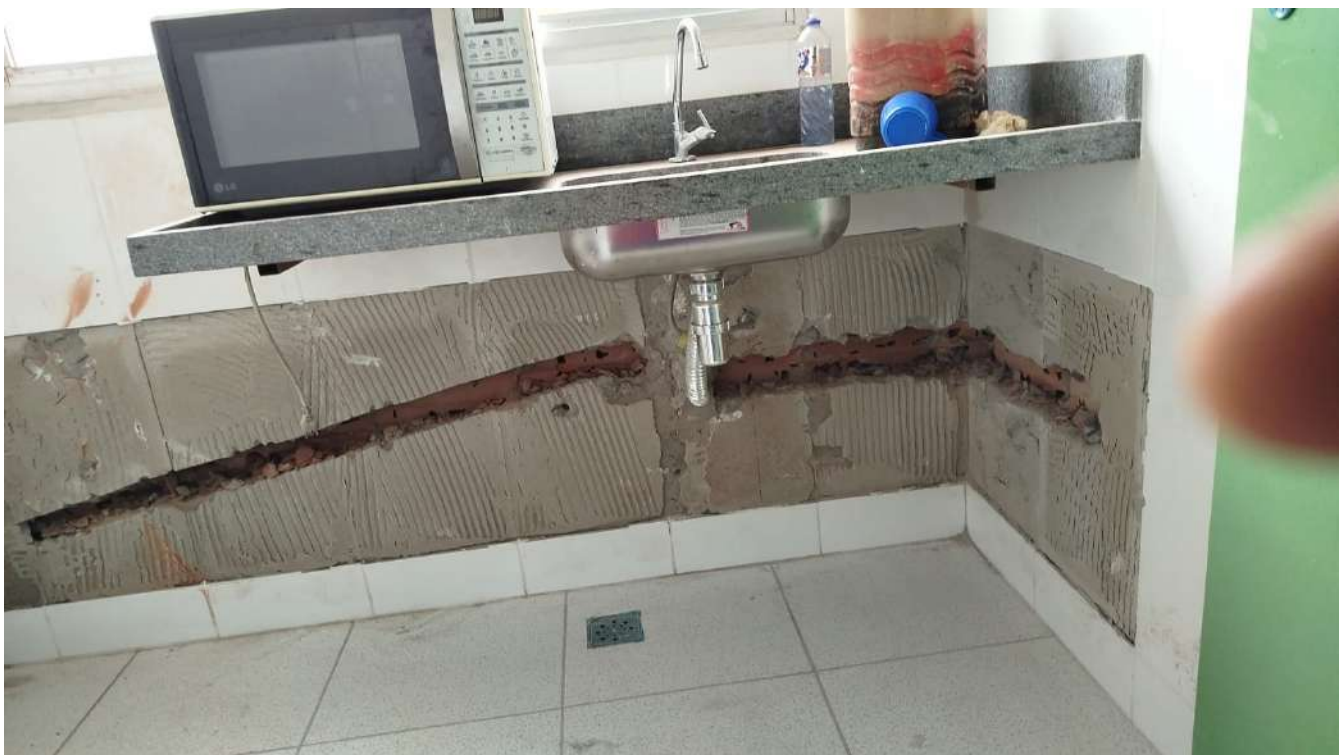
10/03/2026

- Construção de valas para tubulação de esgoto sanitário predial;
- Demolição para execução de instalação sanitária de esgoto na cozinha do Edifício 1;
- Deposição de areia no canteiro de obra para preparo de argamassas para fechamentos;
- Instalação de bebedouro no Edifício 1.

- A empresa questionou a remoção total da cerâmica das paredes do banheiro PNE e a substituição do piso devido à adequação da rede de esgoto. A fiscalização informou que o projeto prevê intervenção apenas pontual (manutenção da cerâmica em meia altura), porém será realizado levantamento de paredes e pisos nos ambientes (área de tanque, banheiro acessível, banheiro novo e duas copas) e, caso os quantitativos permitam, poderá ser avaliada a substituição integral do revestimento;
- Na sala de atendimento, a empresa questionou a padronização entre a porta existente e a nova porta do vão aberto. A fiscalização definiu que a nova porta deverá ser padrão em madeira pintada, conforme projeto, não sendo necessária a padronização com a porta existente;
- A empresa encaminhou ficha descritiva do rack para avaliação. A fiscalização aprovou o item por atender às exigências mínimas das especificações.

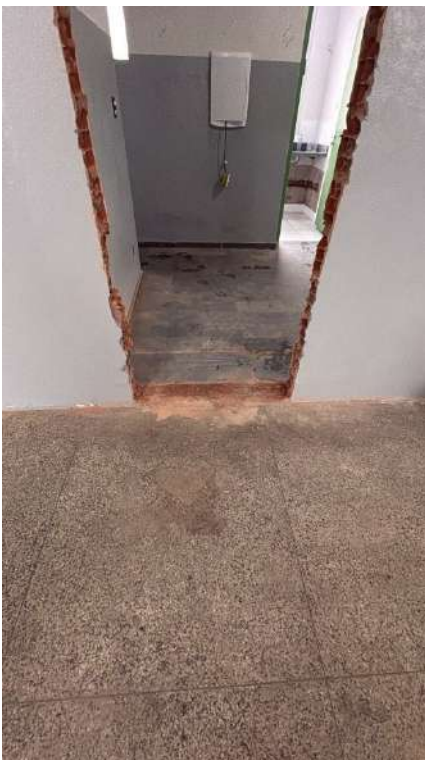
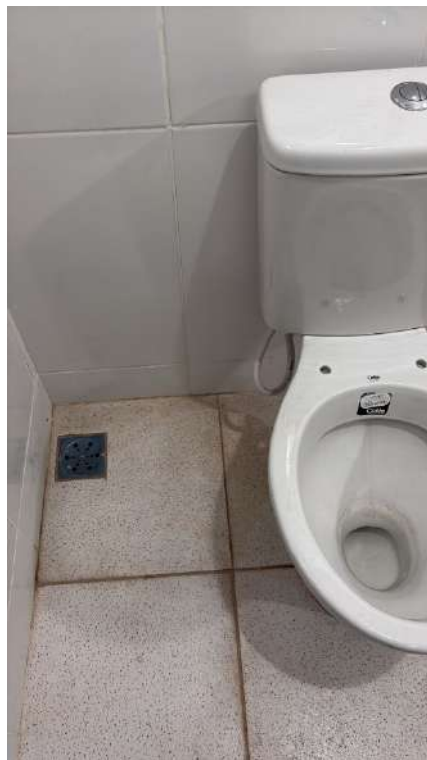
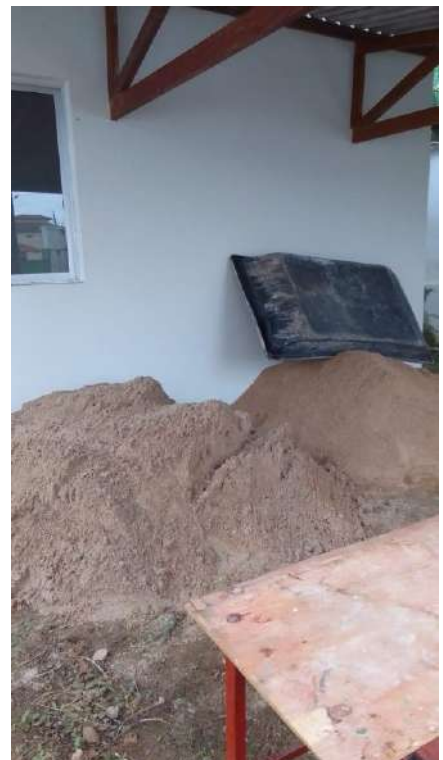
11/03/2026

- Demolição para execução de instalação sanitária de água fria e de esgoto predial;
- Deposição de areia no canteiro de obra para preparo de argamassas para fechamentos.

- Instalar verga estrutural no novo vão de porta localizado em frente aos sanitários do Edifício 1;
- Instalar soleira de ardósia, seguindo o padrão existente, no novo vão de porta localizado em frente aos sanitários do Edifício 1;

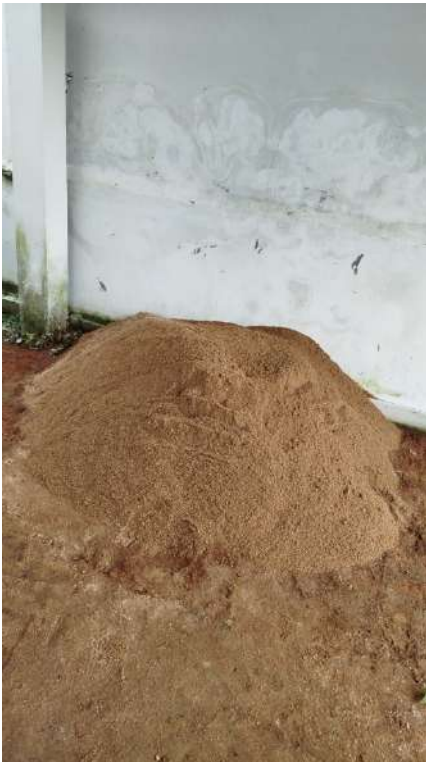
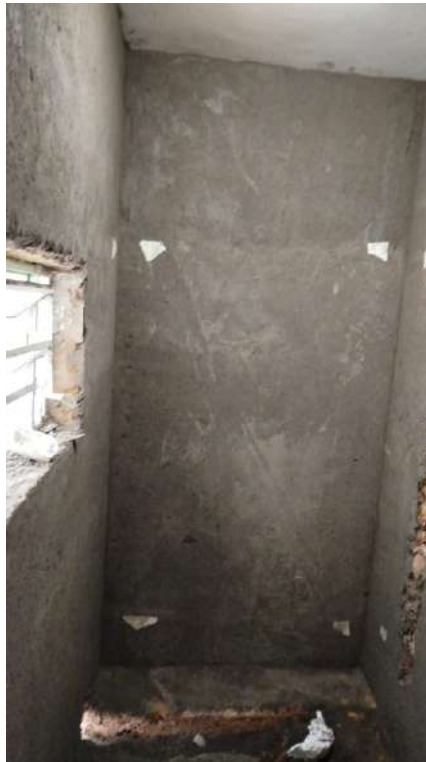
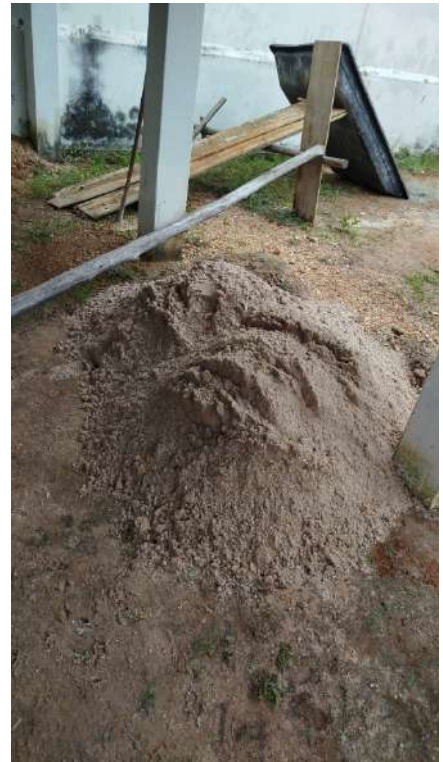
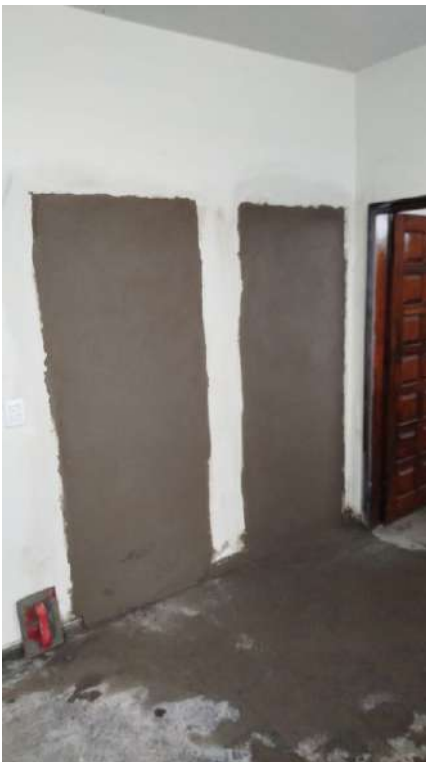
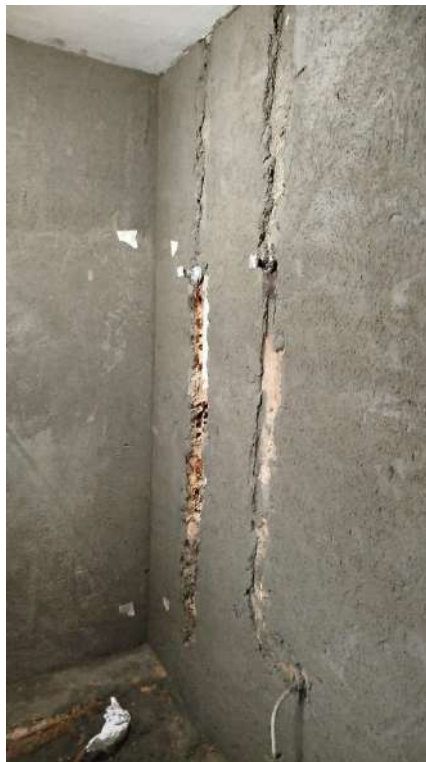
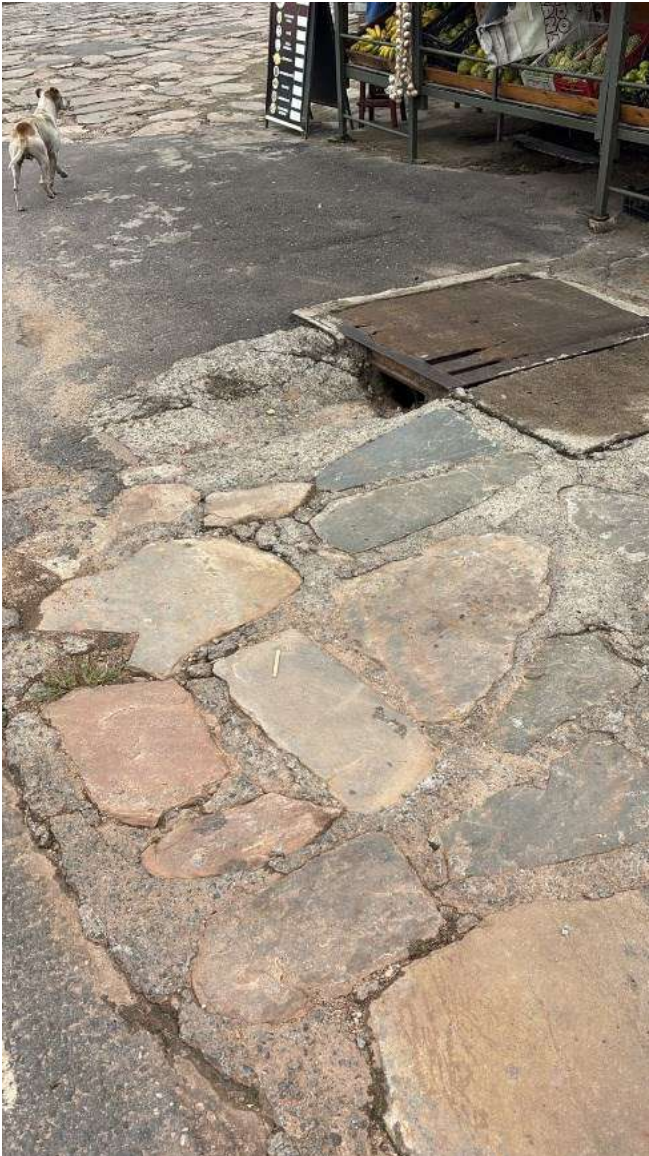
12/03/2026

- Aplicação de emboço nas paredes de banheiro no Edifício 2;
- Aplicação de reboco em antigos vãos de porta;
- Deposição de areia no canteiro de obra para preparo de argamassas para fechamentos;
- Lançamento de água de chuva na sarjeta da rua por imóveis adjacentes ao terreno da obra.

- Em relação aos revestimentos de piso cerâmico do banheiro PNE e da copa do Prédio 2, caso não seja possível encontrar o mesmo revestimento existente, poderá ser realizada a substituição integral do piso de ambos os ambientes por revestimento com acabamento similar;

- No caso de recortes no piso para execução das instalações hidrossanitárias, caso não seja possível encontrar o mesmo revestimento cerâmico existente para recomposição, deverá ser realizada a substituição integral do piso por revestimento com acabamento similar, considerando a altura de projeto de 123 cm;

- Em relação ao revestimento cerâmico de parede da copa do Prédio 2, considerar apenas a recomposição de, no máximo, uma parede;
- Na foto correspondente, indica-se a posição da saída dos três tubos de 100 mm de AP, que terminam junto ao novo meio-fio da calçada. A última caixa de AP permanecerá interna ao imóvel. O encaminhamento previsto é sarjeta → boca de lobo; contudo, poderá ser verificada junto à Prefeitura a possibilidade de ligação direta;

- A água da chuva está infiltrando a partir do espaço da porta que vai para as garagens com o piso, atingindo o espaço das salas de audiência. Sugestão de adicionar um toldo na parte externa acima da porta;

- Foi discutida com o proprietário do trailer ao lado a execução da obra e o alargamento da calçada, não tendo sido apresentadas objeções;
- O esgoto do Edifício 3 estava sendo lançado incorretamente em uma caixa localizada no passeio, sem conexão com a rede pública. A situação será corrigida, conduzindo-se o esgoto pela rede interna a ser instalada no lote, com lançamento adequado na rede pública;

- Uma eletrocalha no Edifício 3 está passando pelo centro da sala, prejudicando a iluminação. Foi discutida a possibilidade de deslocá-la para junto da parede, tendo o engenheiro eletricista e fiscal Daniel concordado com a alteração;

- O maior desafio no momento é a conformação do piso que fará a ligação entre os Edifícios 2 e 3. O pedreiro deverá levantar diversos pontos de nível para definir a melhor solução, sendo necessário ajustar as inclinações do piso no sentido do piso drenante e da grelha de águas pluviais existente no corredor;

- Algumas telhas quebraram durante a passagem dos operários sobre a cobertura. Elas serão substituídas no novo telhamento;
- Foi solicitado ao contrato de manutenção de Diamantina o encaminhamento de um vidraceiro ao local, uma vez que os vidros quebrados não fazem parte do escopo da obra.
