**RELATÓRIO FOTOGRÁFICO – OBRA DE REFORMA DO IMÓVEL
LOCALIZADO NA RUA NECO AMORIM, 20, BAIRRO BICANTE, EM
DIAMANTINA/MG, DO TRIBUNAL REGIONAL DO TRABALHO DA 3ª
REGIÃO**

Período de referência: 01/03/2026 a 31/03/2026

Contrato: 10055/2025

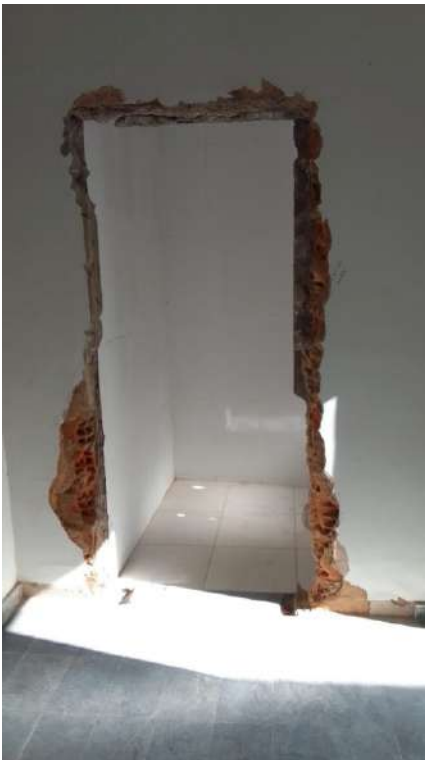
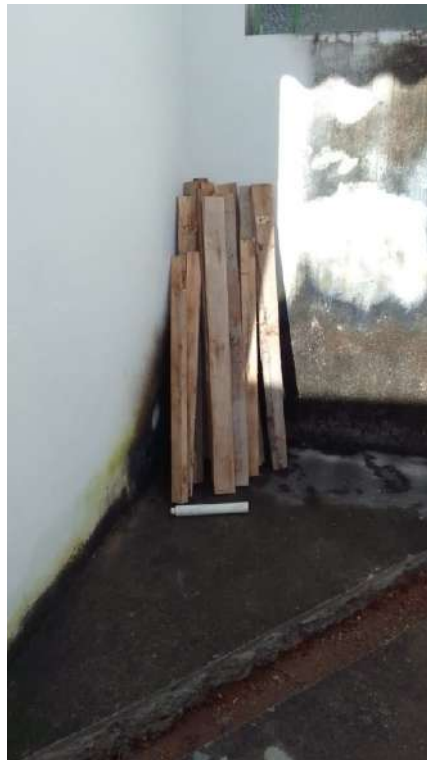
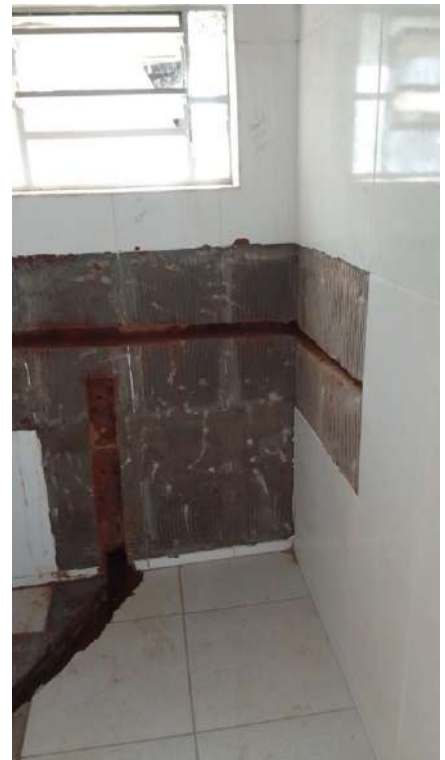
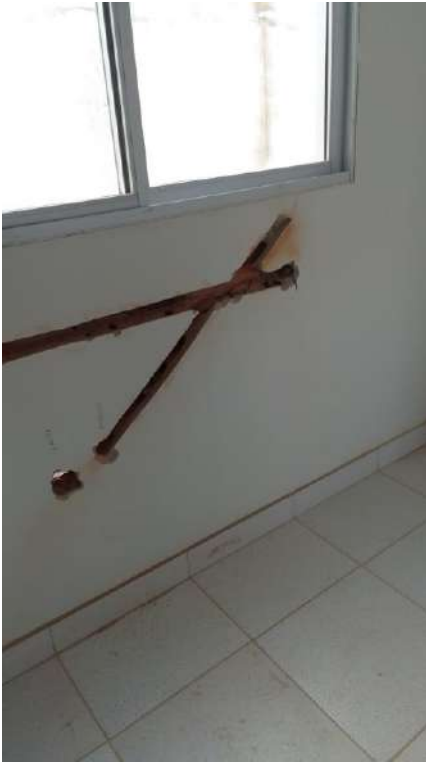
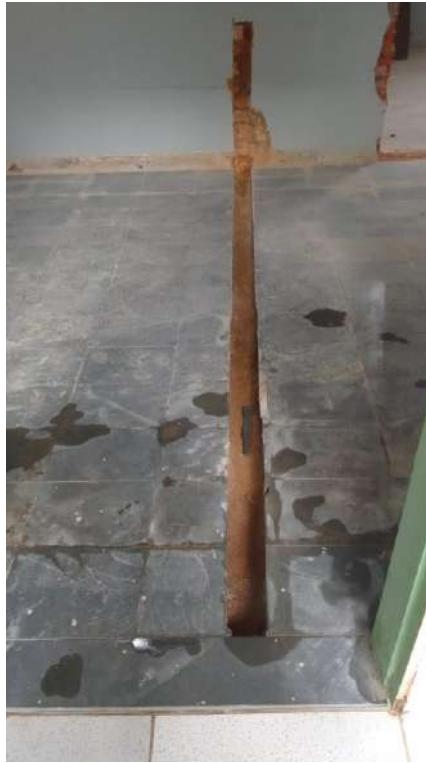
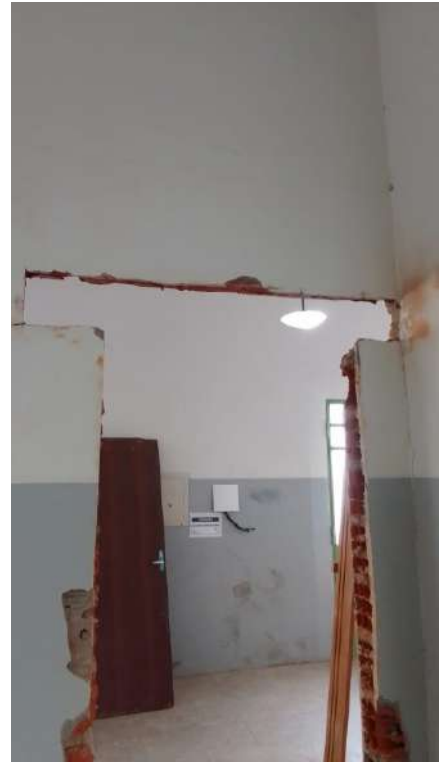
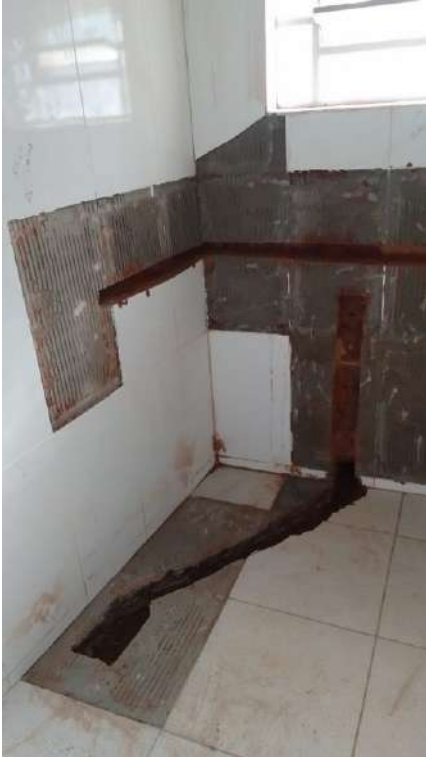
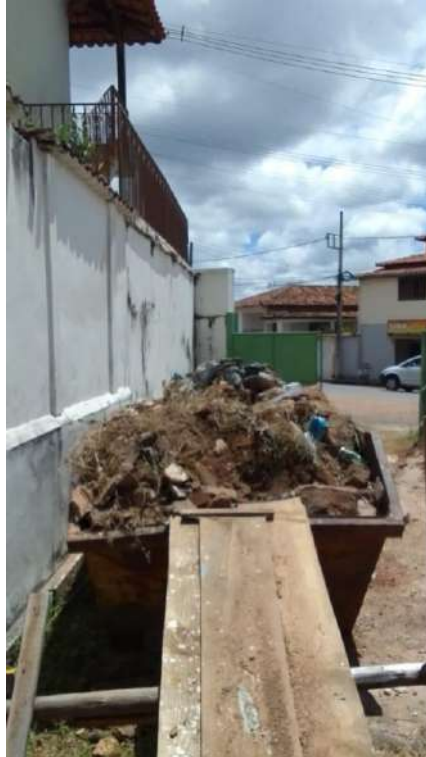
13/03/2026

- Construção de verga acima da porta de atendimento no Edifício 1;
- Execução de rasgos em parede e em piso para instalação de tubos de água fria e de esgoto predial;
- Remoção de porta antiga na copa do Edifício 2;
- A empresa informou, para registro, a retirada da caçamba 2 em 13/03.

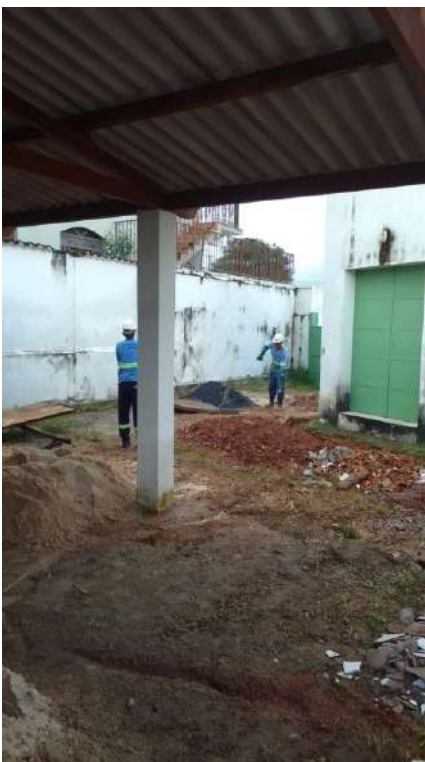
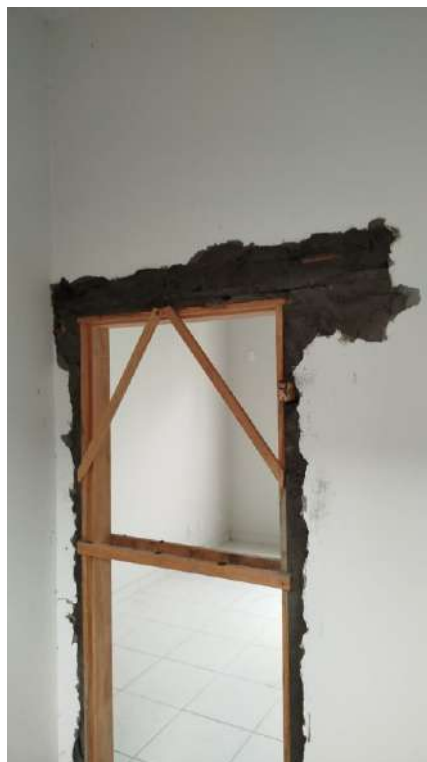
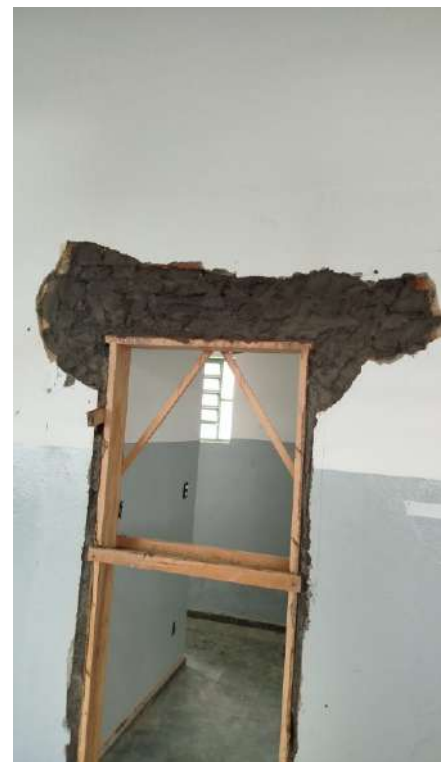
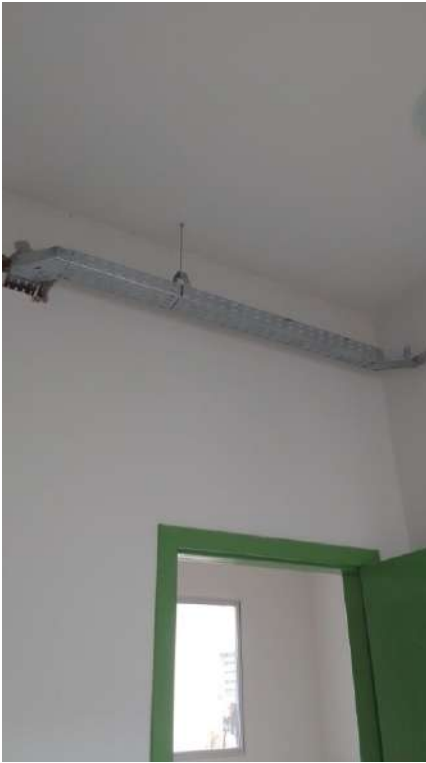
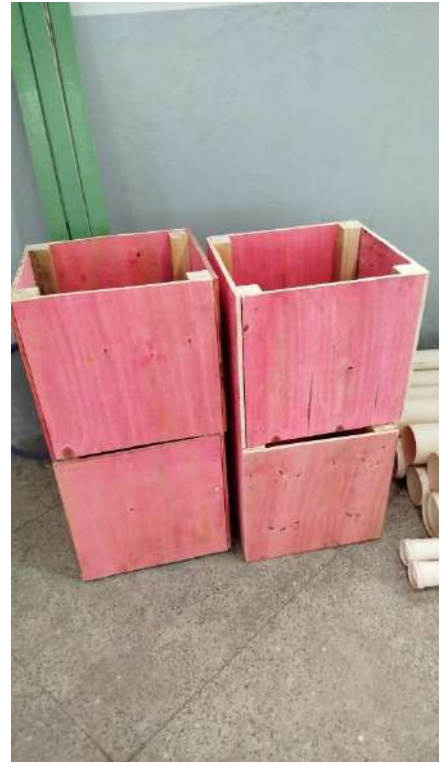
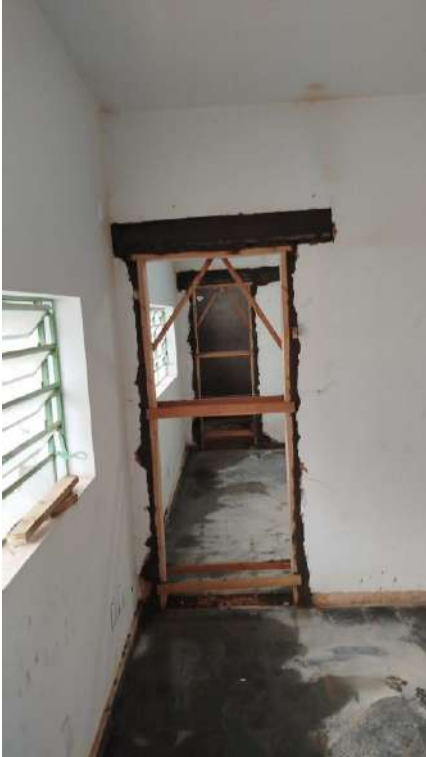
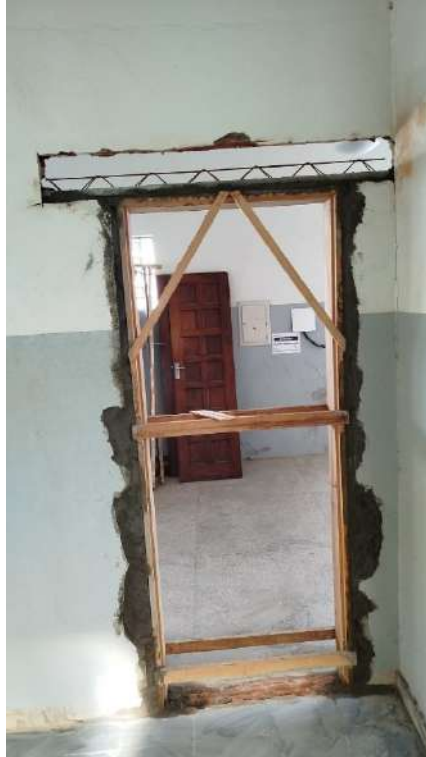
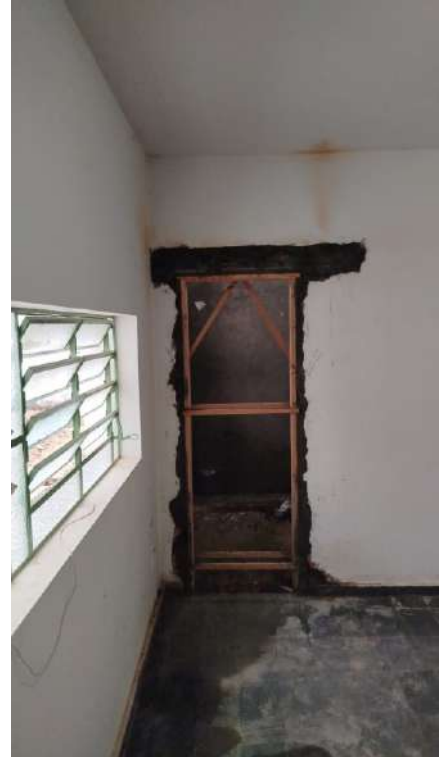
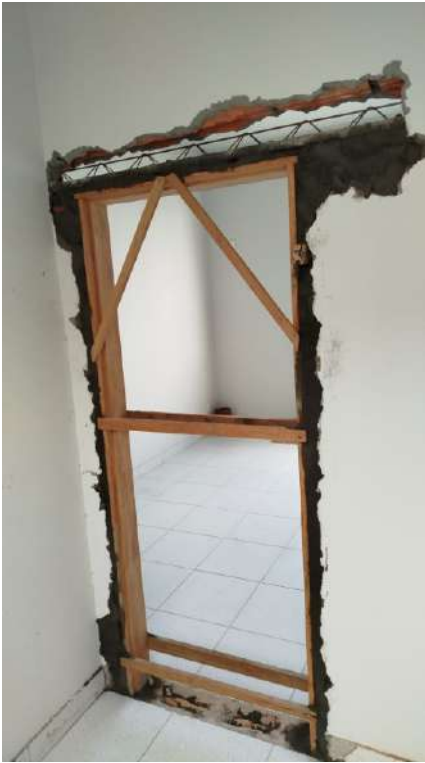
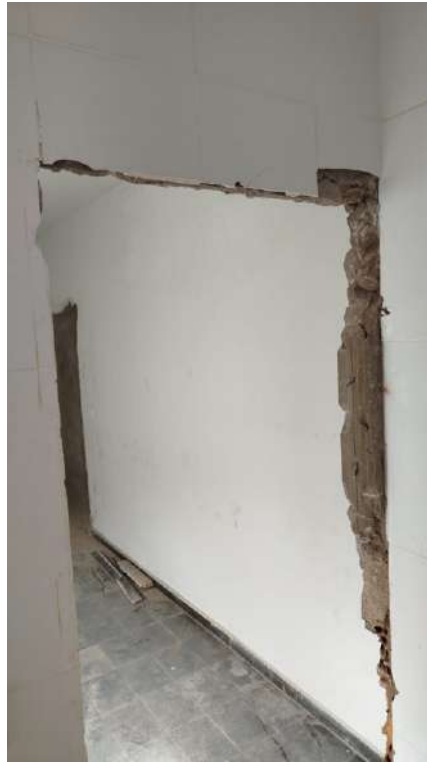
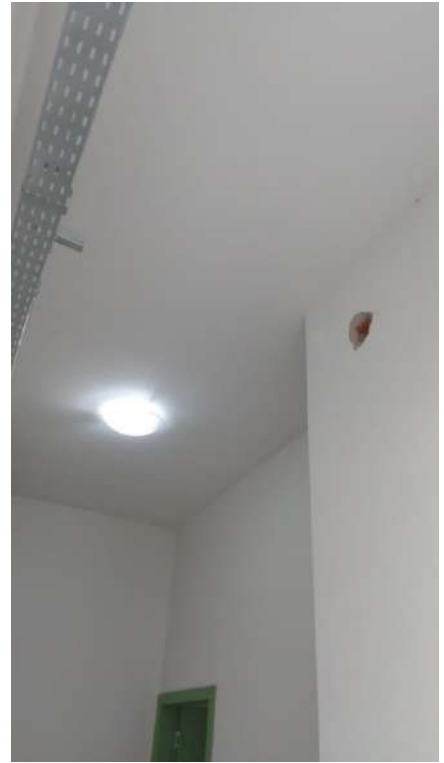
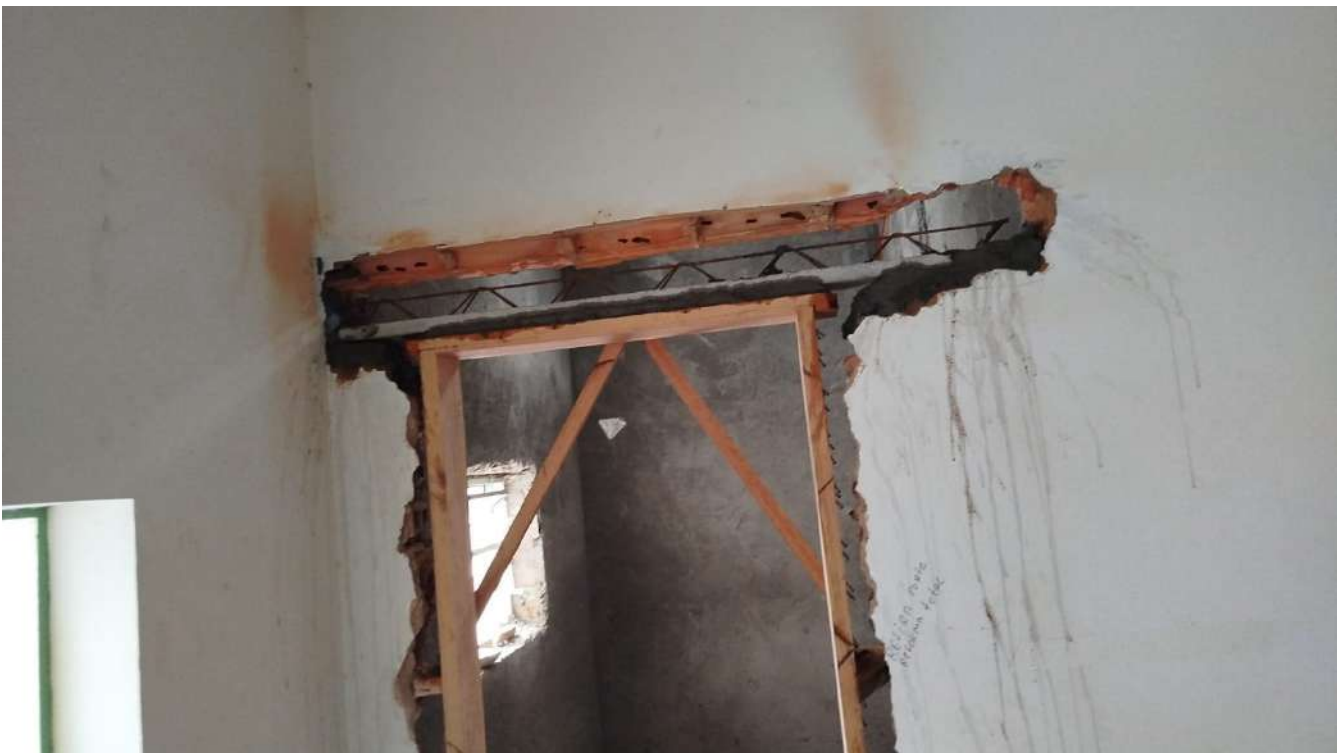
17/03/2026

- Construção de vergas em portas nos edifícios 1 e 2;
- Depósito de formas para construção de caixas de esgoto;
- Instalação de eletrocalhas no Edifício 3;
- Preparo de argamassas.

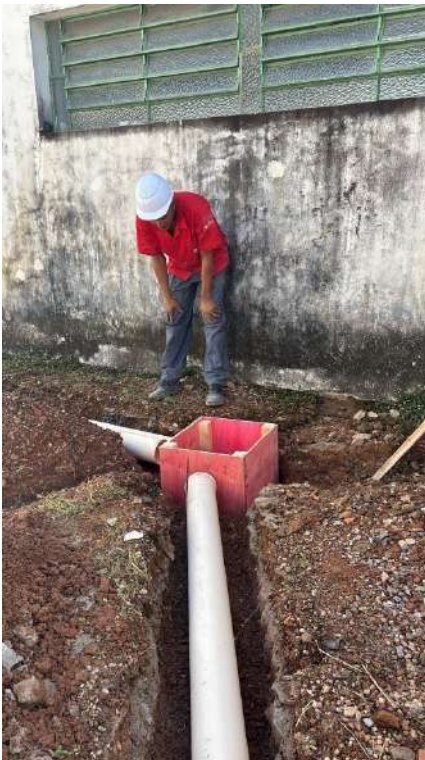
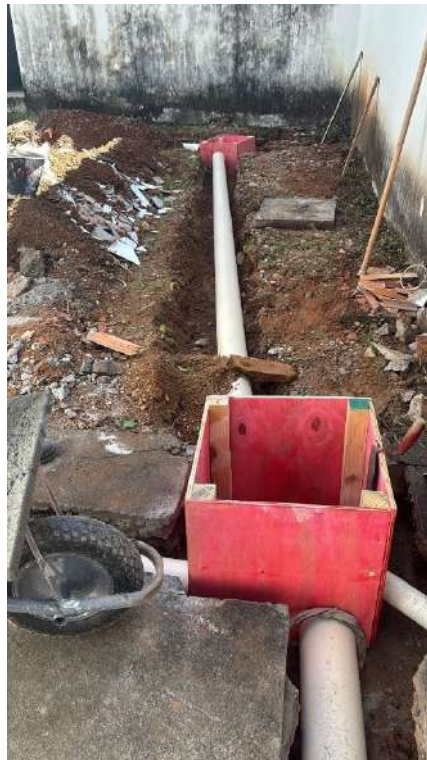
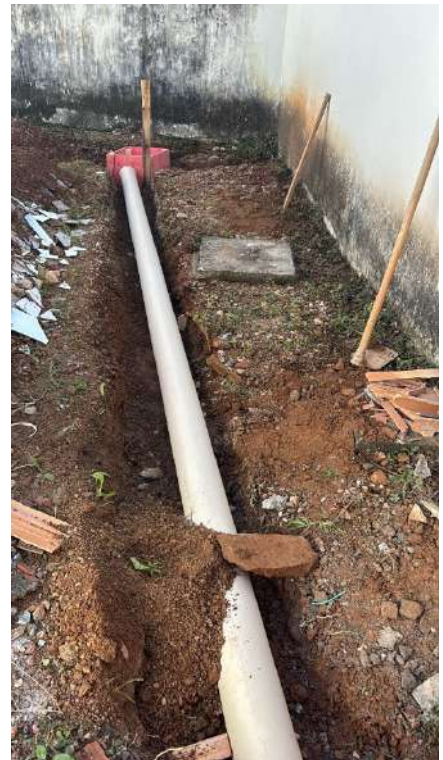
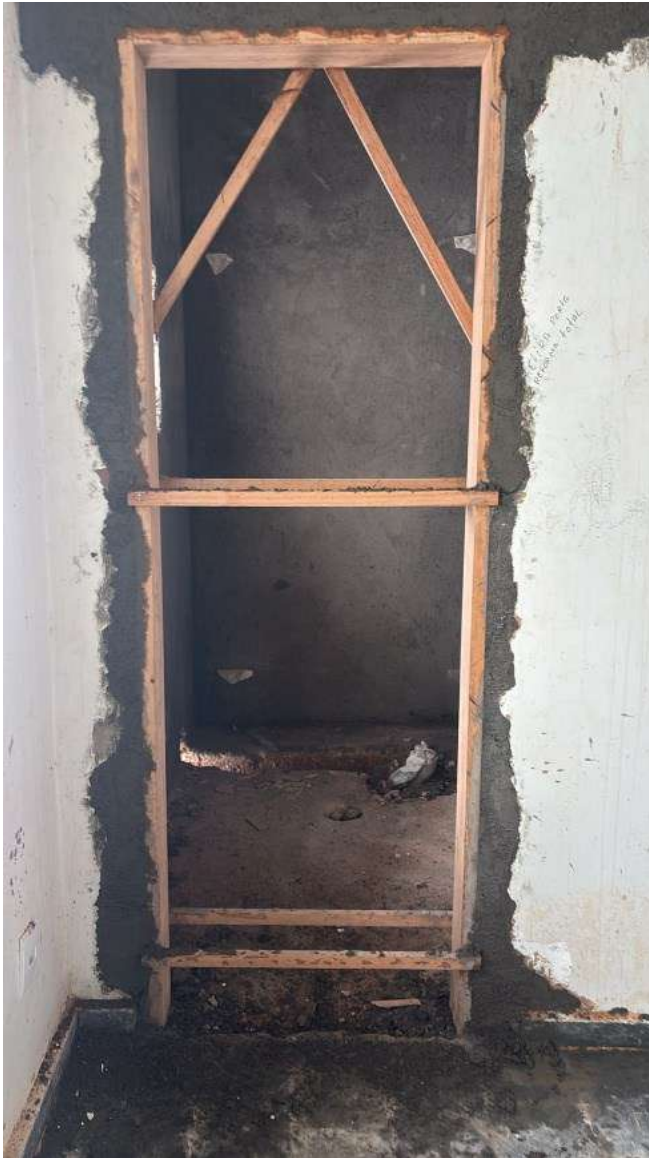
- Construção de caixas de esgoto e instalação de tubos de esgoto sanitário predial em área interna descoberta;
- Depósito de tubos para esgoto sanitário predial, no Edifício 1;
- Execução de rasgos em paredes e pisos para instalação de tubos de água fria;
- Instalação de marco de porta no Edifício 2.

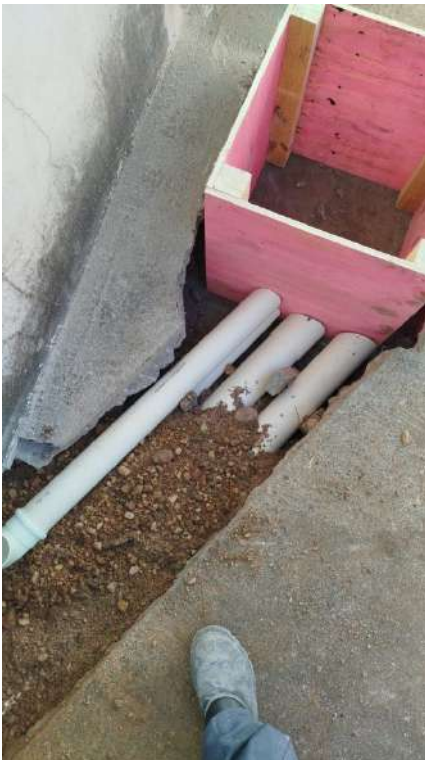
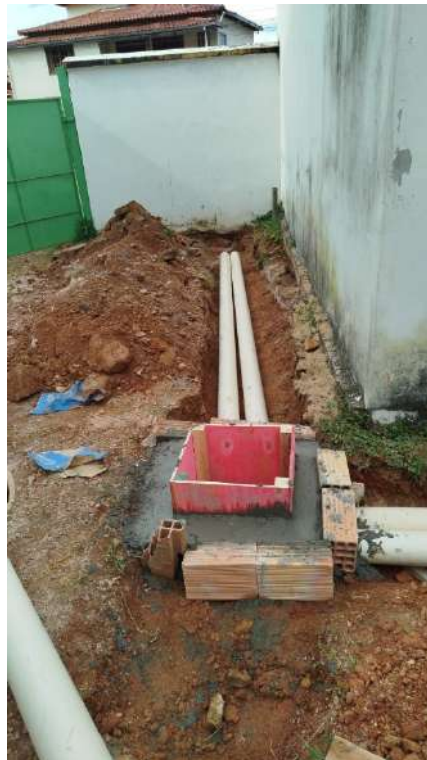
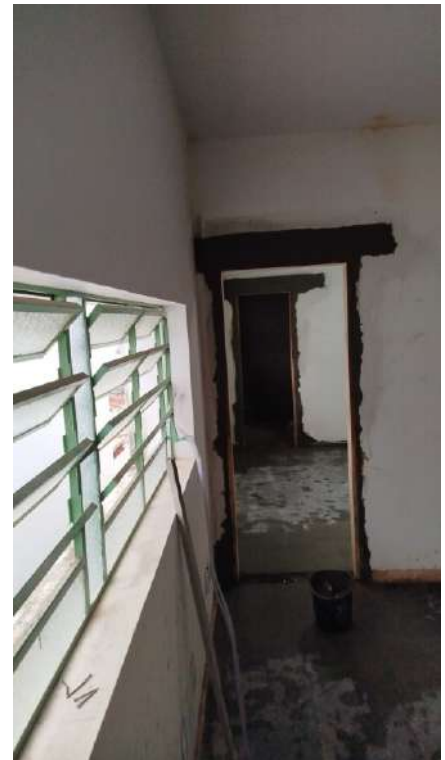
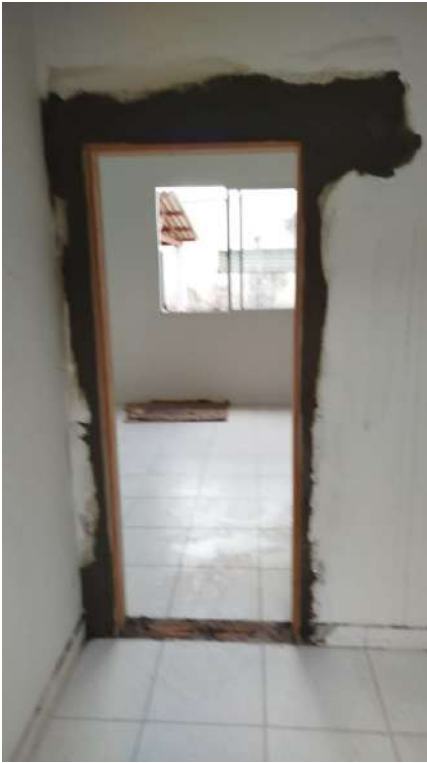
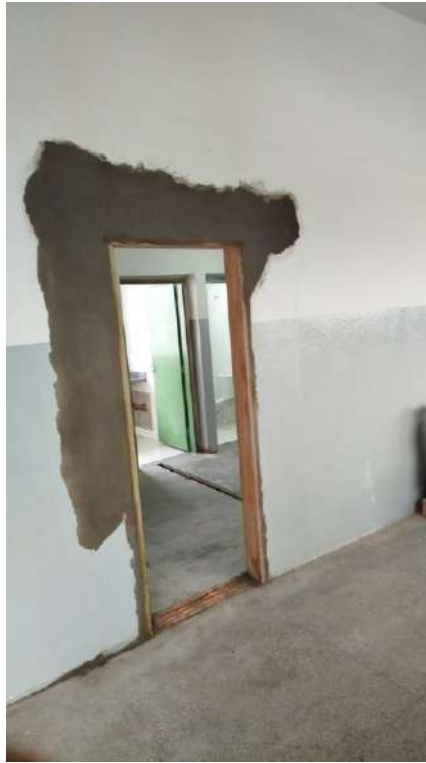
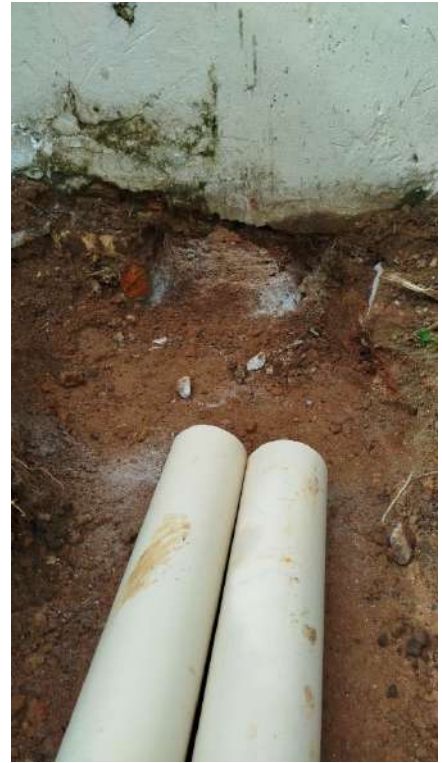
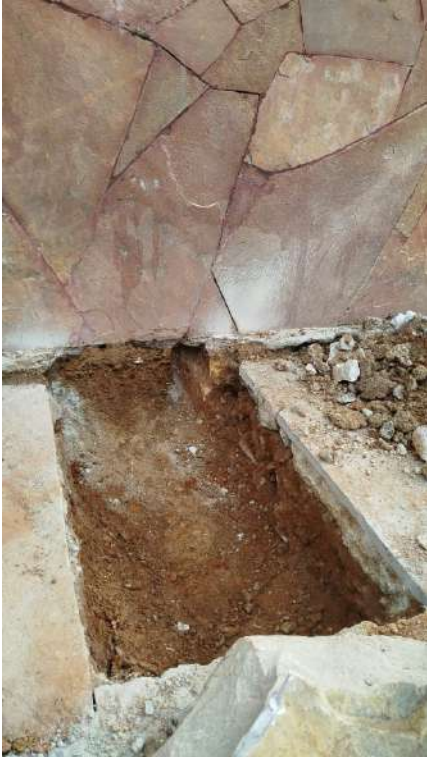
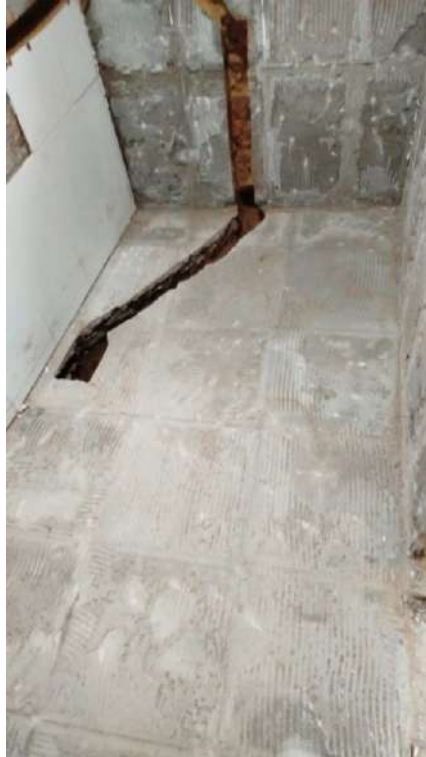
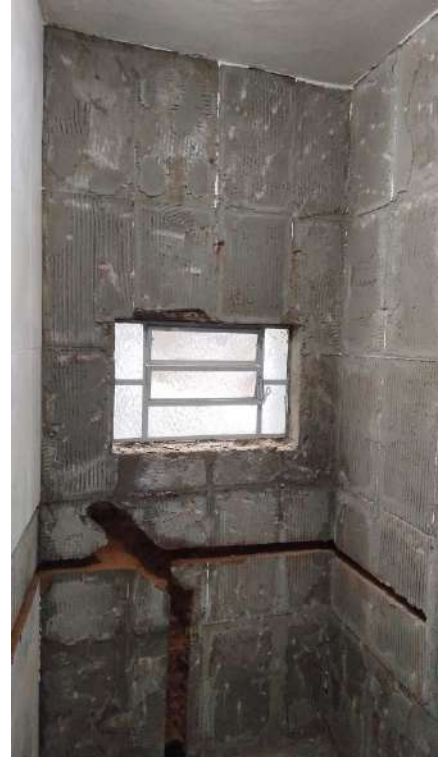
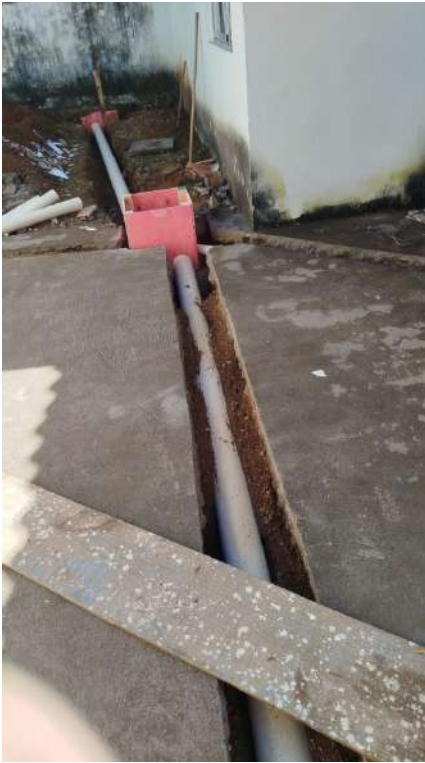
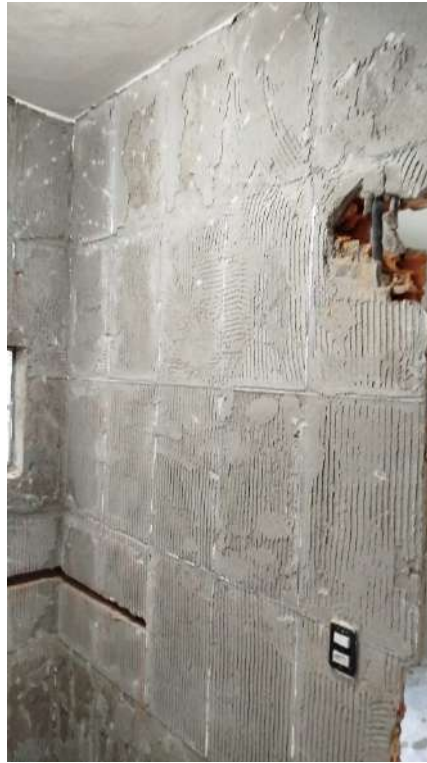
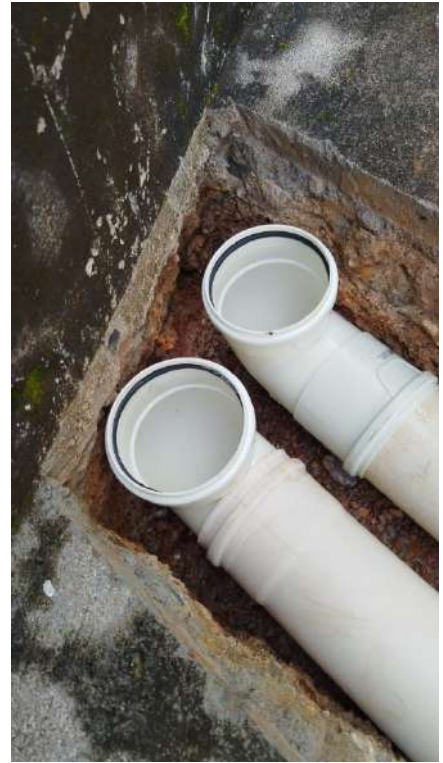
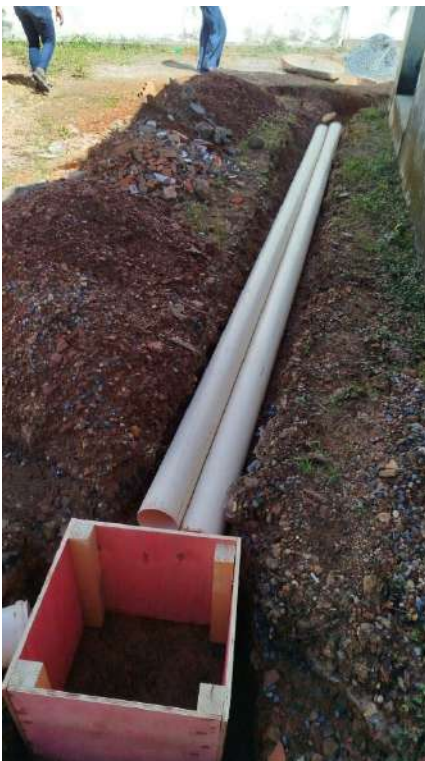
19/03/2026

- Construção de caixas de esgoto e instalação de tubulações de esgoto em áreas internas descobertas;
- Execução de rasgos para instalação de tubos hidrossanitários na cozinha do Edifício 2;
- Instalação de marcos e reboco em portas nos edifícios 1 e 3.

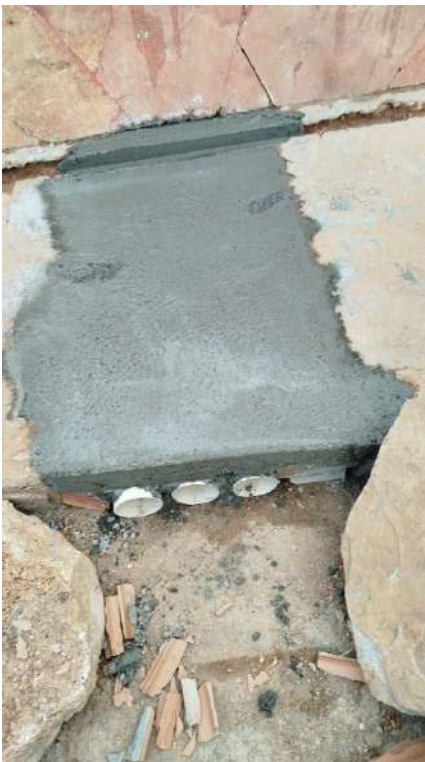
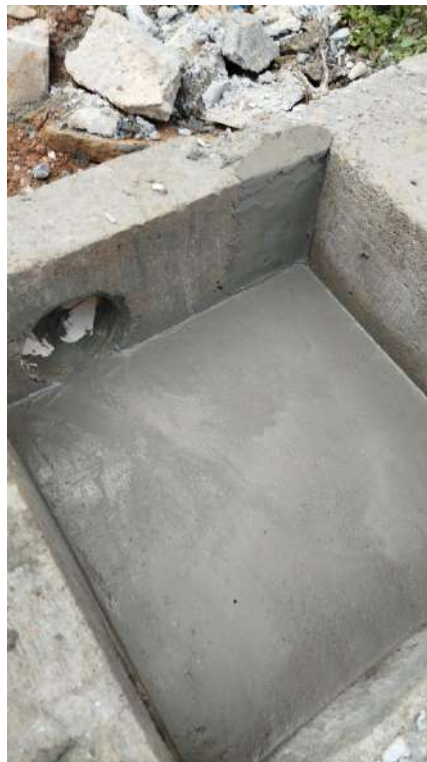
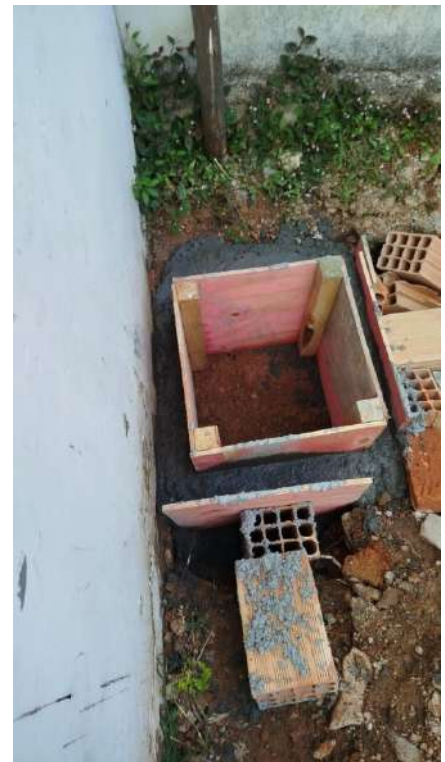
23/03/2026

- Construção de caixa de esgoto;
- Construção de saídas na calçada do prédio para água pluvial e esgoto.

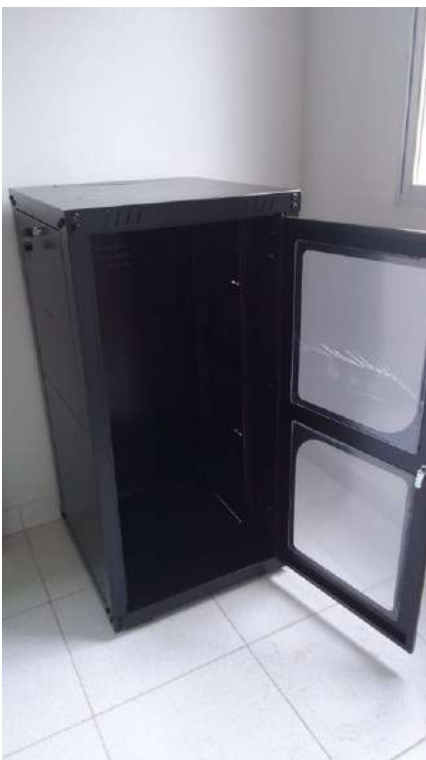
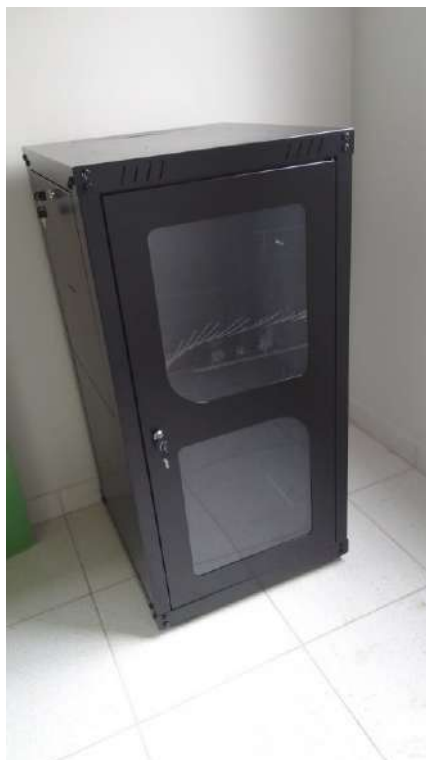
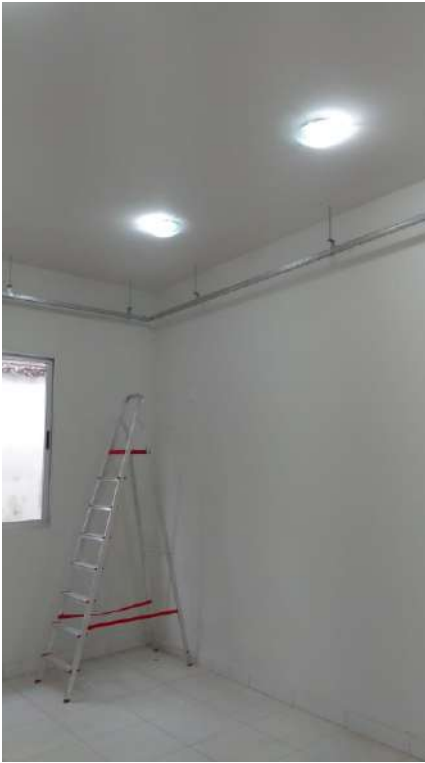
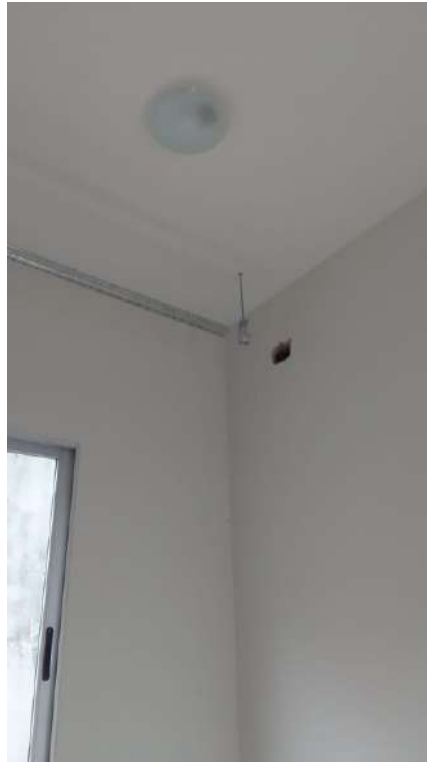
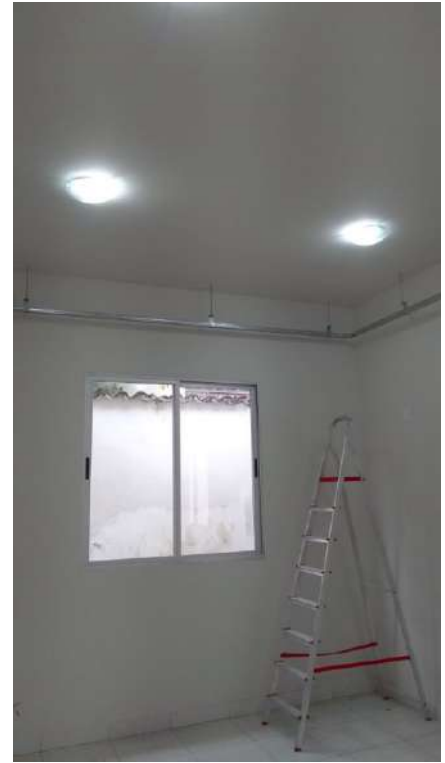
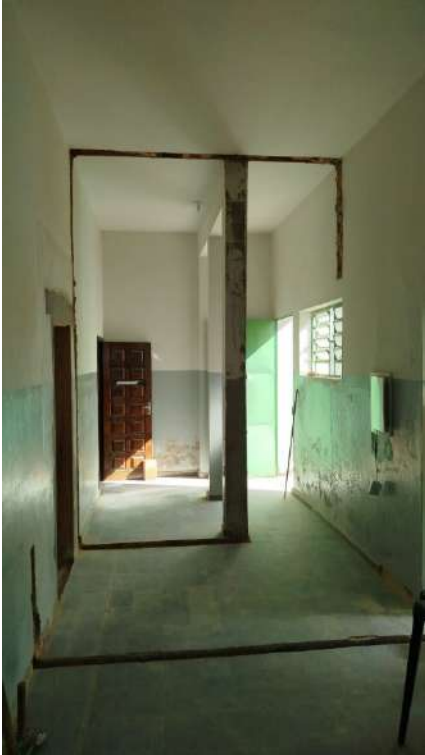
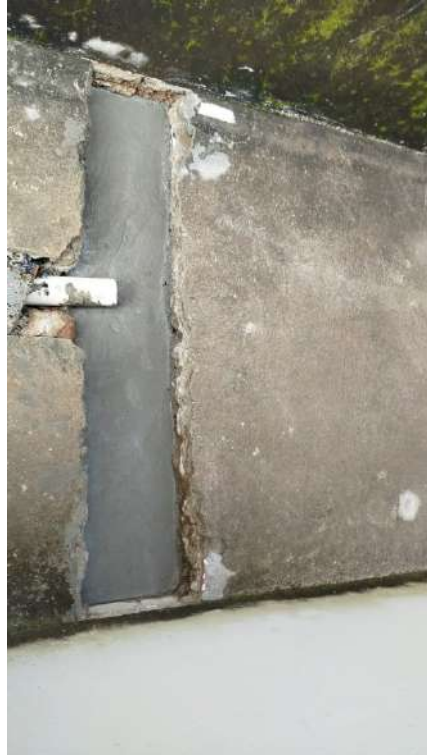
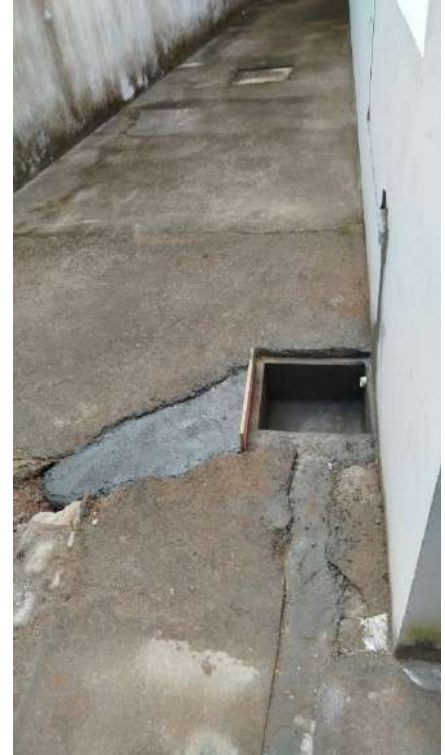
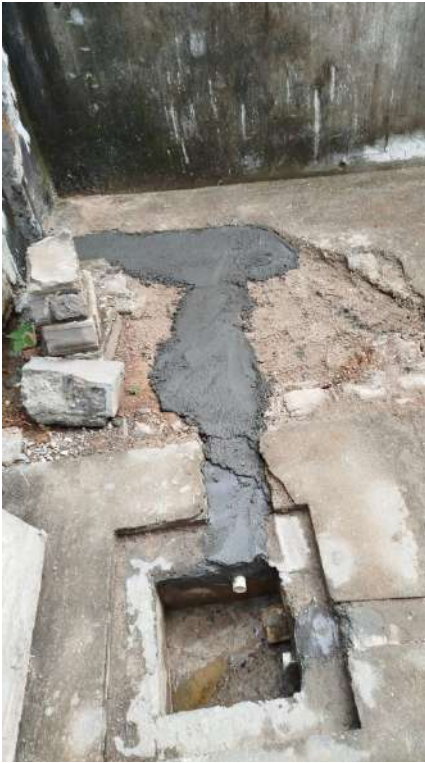
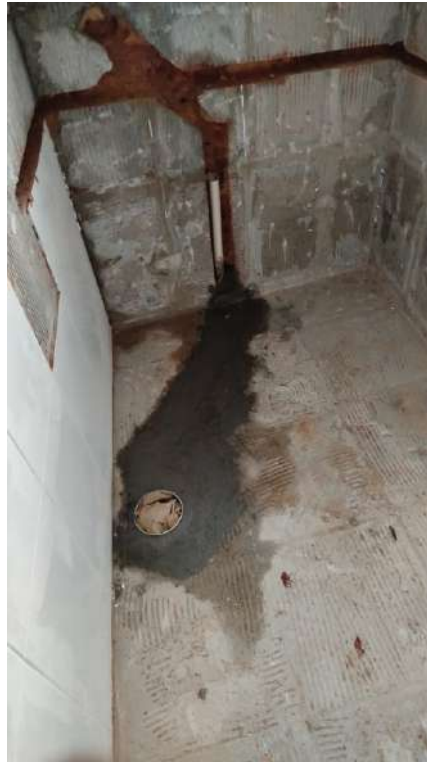
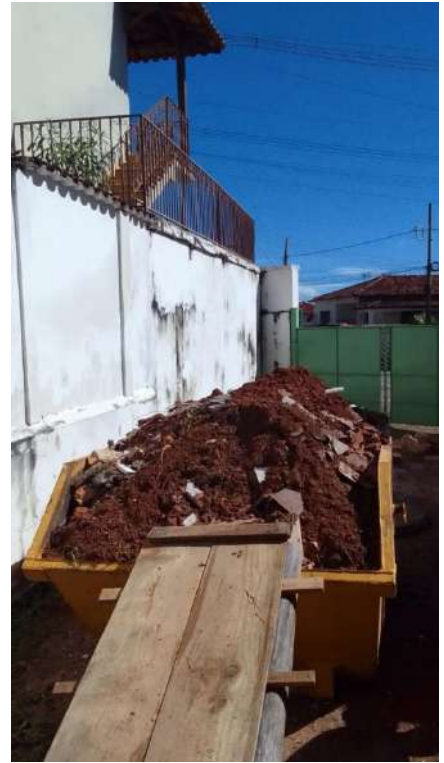
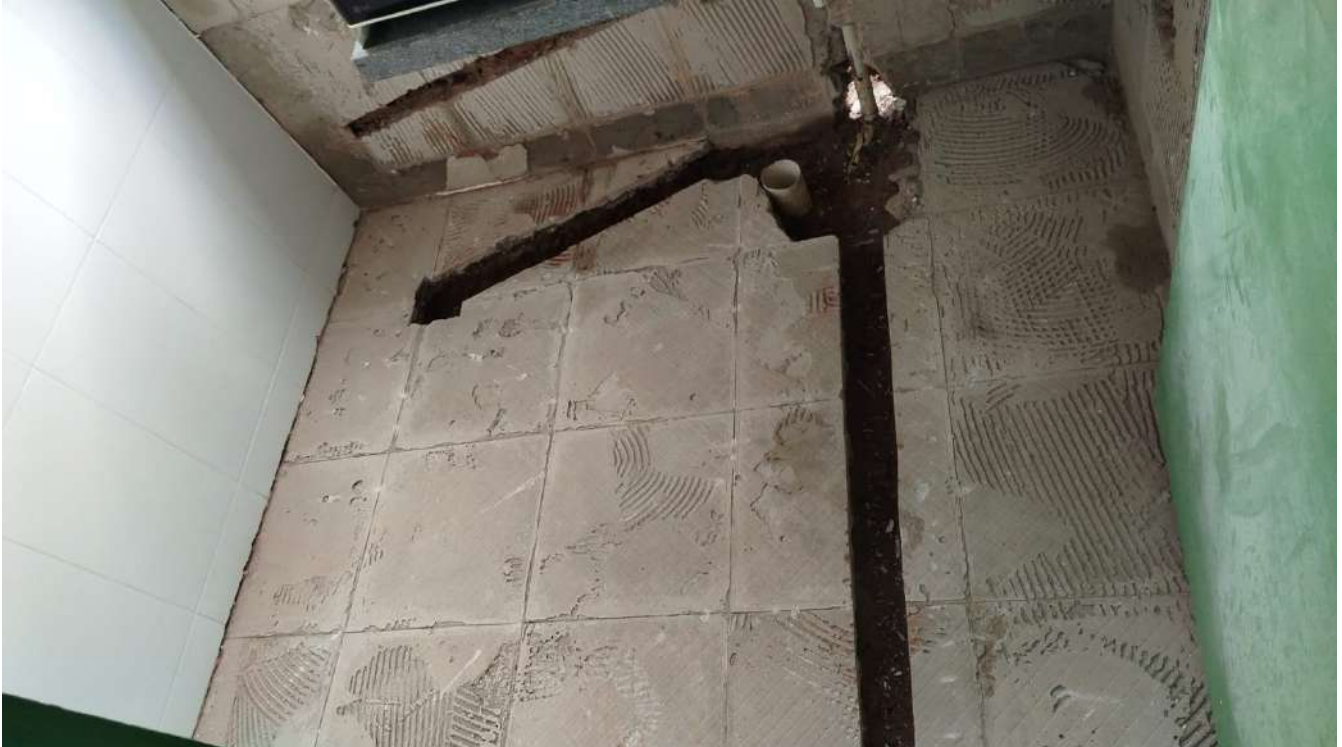
26/03/2026

- Construção de caixas de esgoto e fechamentos de rasgos com argamassa;
- Execução de rasgos em paredes e pisos para instalações hidrossanitárias no Edifício 1;
- Instalação de eletrocalhas no Edifício 3;
- Instalação de rack no Edifício 3;
- Retirada da caçamba 3.

- A empresa encaminhou fotos do rack para verificação. A fiscalização questionou a existência de trinca, sendo esclarecido pela empresa que se tratava apenas do plástico de proteção do acrílico enrugado;
- Na escada (Edifício 2), a empresa questionou a dimensão do patamar, sugerindo redução para ganho de vão. A fiscalização definiu a execução do patamar com 0,90 m, visando melhor conforto de uso, considerando tratar-se de área de acesso restrito;
- A empresa questionou a necessidade de instalação de ralo na Copa (prédio 3). A fiscalização informou que a copa do prédio 3 não possui ralo previsto.

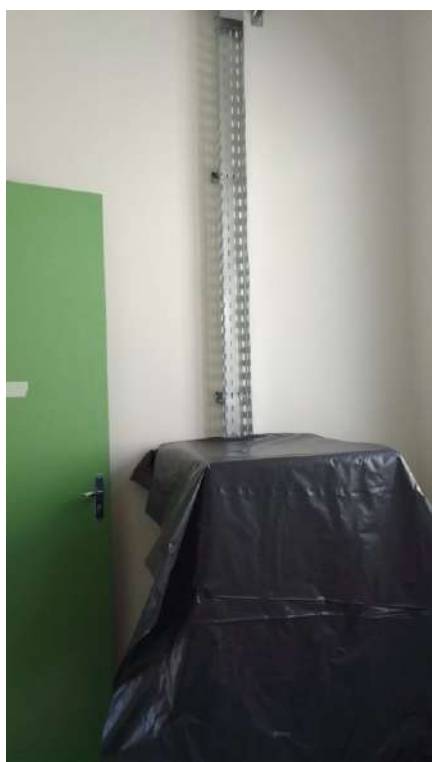
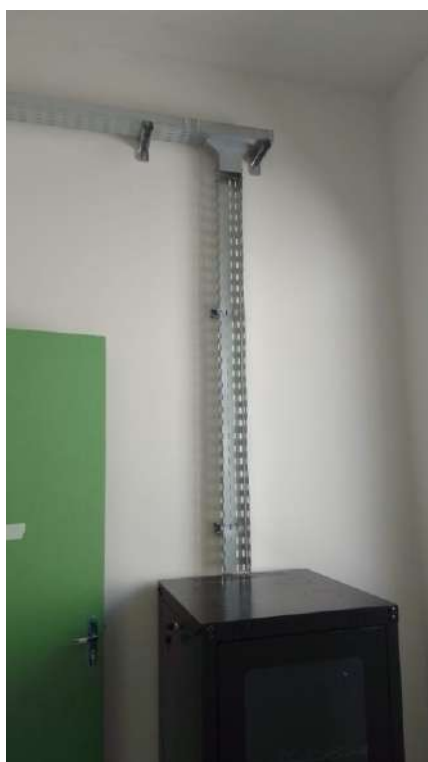
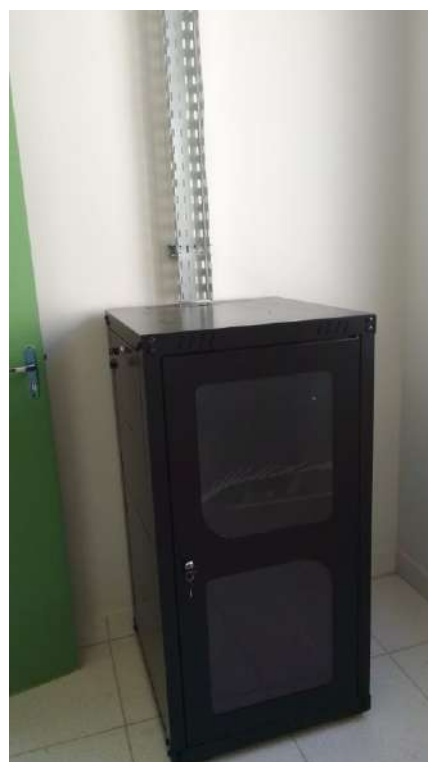
27/03/2026

- Execução de rasgos em piso para instalação de tubos de esgoto sanitário predial;
- Instalação de infraestrutura elétrica no Edifício 3.
