PODER JUDICIÁRIO
TRIBUNAL REGIONAL DO TRABALHO – 3ª REGIÃO

Construção por empreitada global, do Fórum da Justiça do Trabalho de Poços de Caldas, Rua José Bernardo, nº 99 - 03/14 – 12/01/2015 - Contrato 15SR010.

SITUAÇÃO ATÉ A 12ª ETAPA:

Cadastramento fotográfico em 10/04/2017

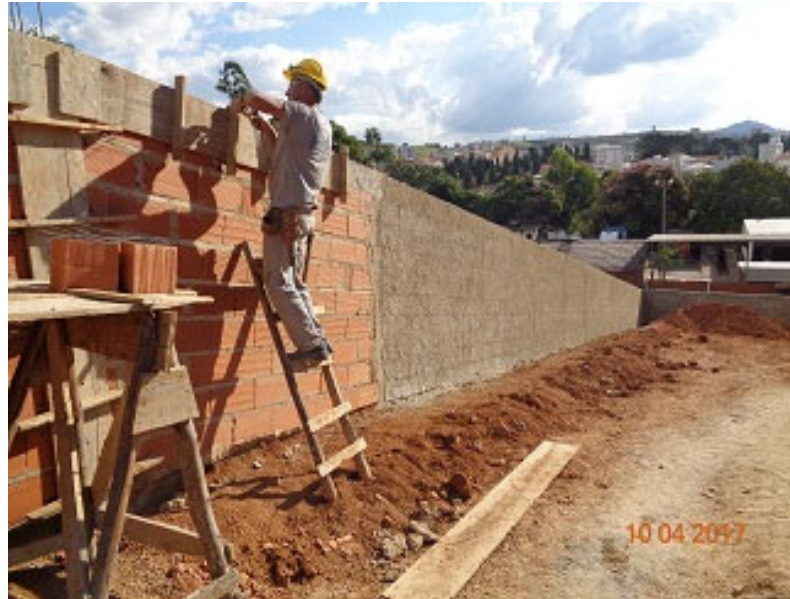
Muros dos fundos

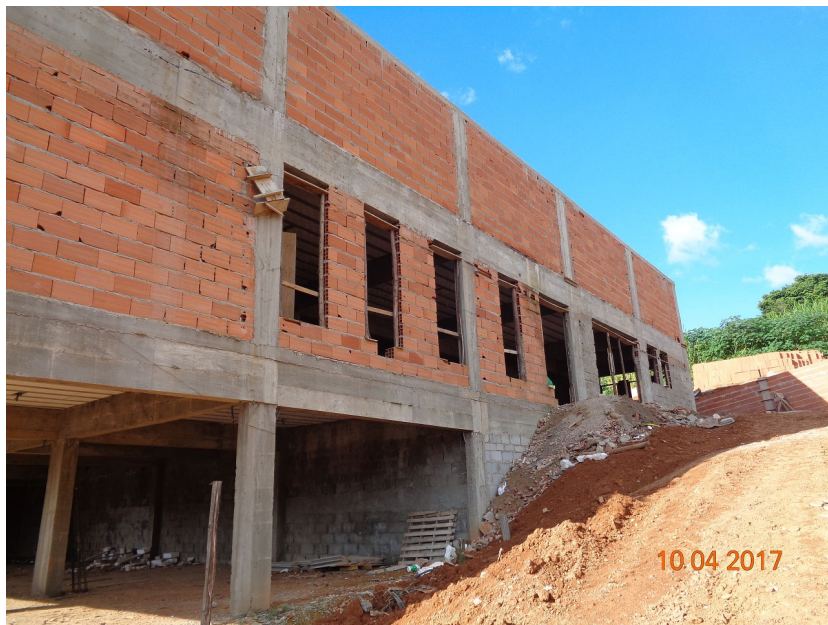
Vista da fachada dos fundos da obra

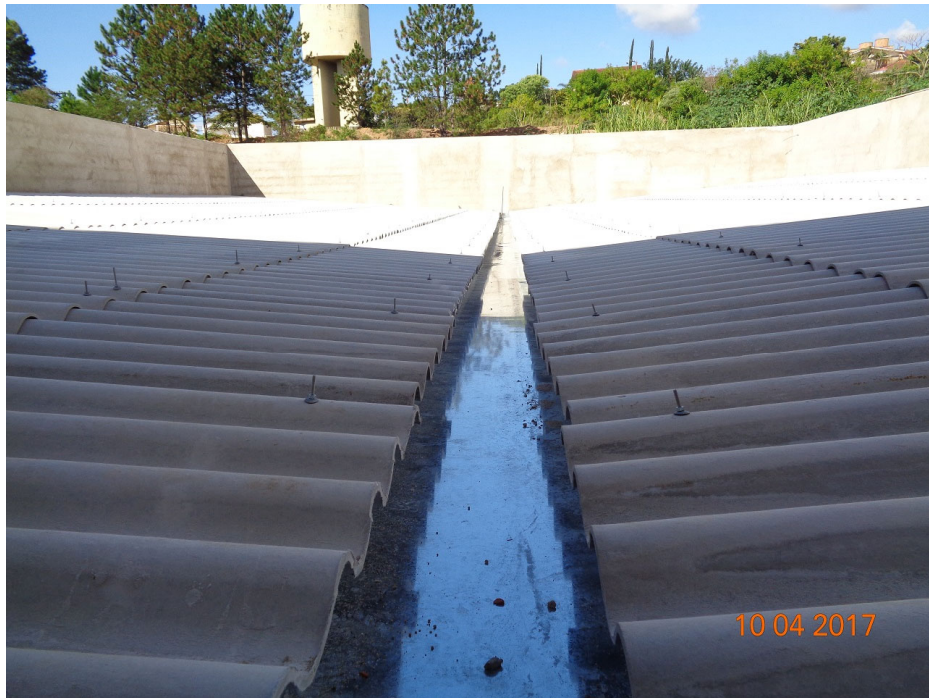
Foi constatado um percentual de 35% de execução da cobertura, que não tem percentual a ser medido nesta etapa.

Vista parcial da cobertura

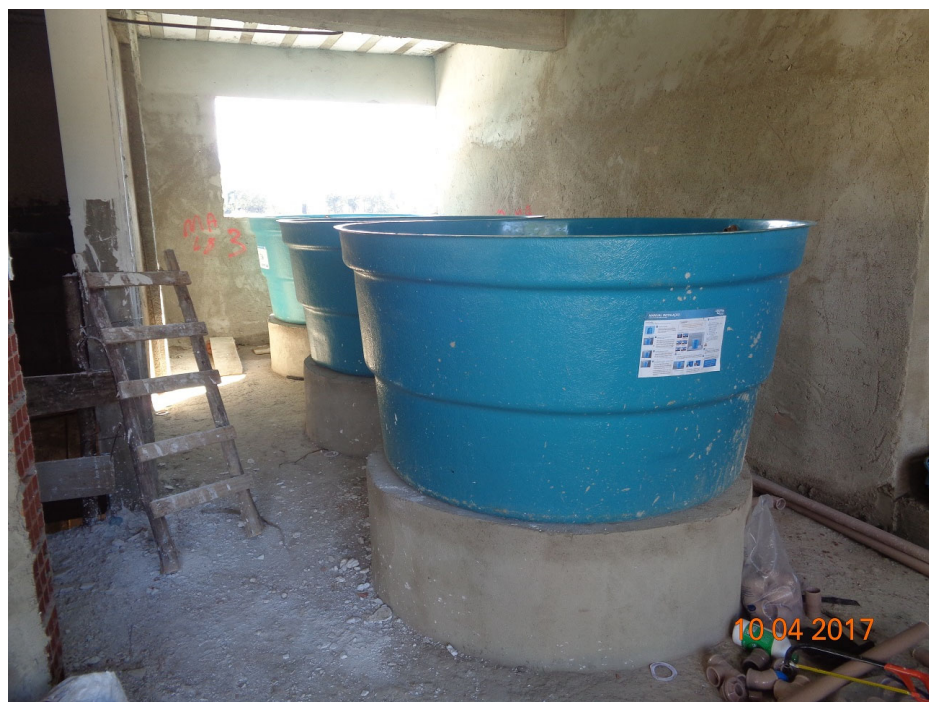
Caixas d' água para o sistema de prevenção e combate a incêndio

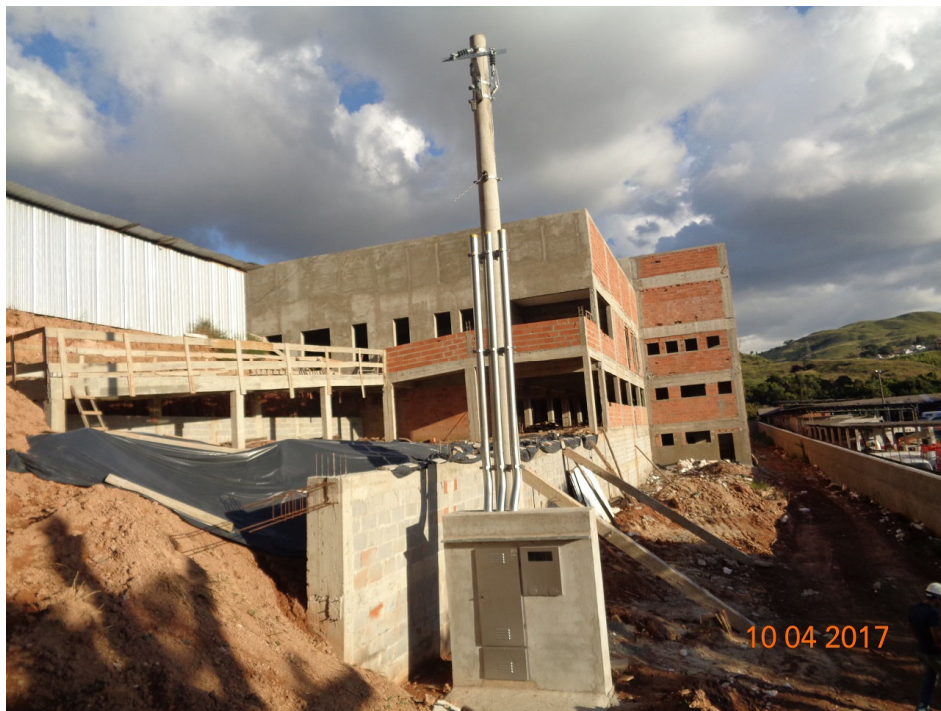
Foi verificado a execução de instalações elétricas, notadamente tubulações da rede elétrica e de lógica em tetos e paredes, a colocação de eletro calhas e quadros de distribuição de circuitos, bem como o lançamento de cordoalhas do SPDA. Foi verificado também o início dos serviços de entrada de energia, com colocação de poste, caixa e execução de mureta (Subestação aérea com transformador de 300 kVA), serviços que não fazem parte da 12ª etapa.

Mureta, poste e caixa - entrada de energia

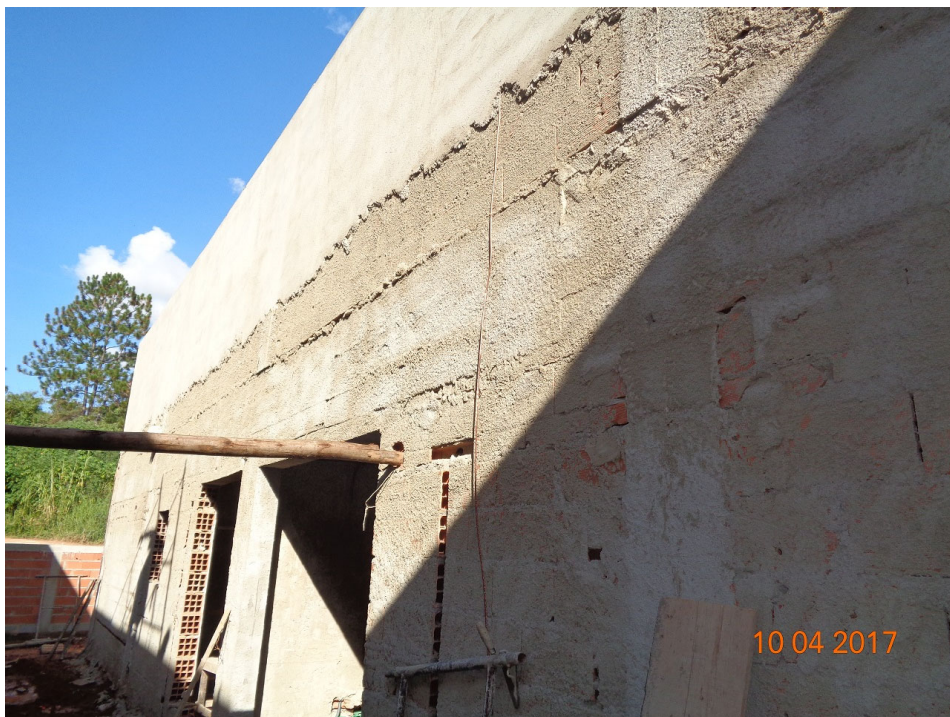
Foi verificada a execução de chapisco em paredes internas da edificação, chapisco e emboço em banheiros e copas e reboco de porções internas da platibanda, paredes internas e da área do barrilete. Foram constatados em andamento, os serviços de chapisco e emboço de fachadas externas. Tais serviços, cumprem o percentual de 20% do revestimento da edificação, previsto para a 12ª etapa.

Chapisco e emboço - fachada frontal
