**RELATÓRIO FOTOGRÁFICO – OBRA DE REFORMA DO IMÓVEL  
LOCALIZADO NA RUA NECO AMORIM, 20, BAIRRO BICANTE, EM  
DIAMANTINA/MG, DO TRIBUNAL REGIONAL DO TRABALHO DA 3ª  
REGIÃO**

Período de referência: 01/05/2026 a 31/05/2026

Contrato: 10055/2025

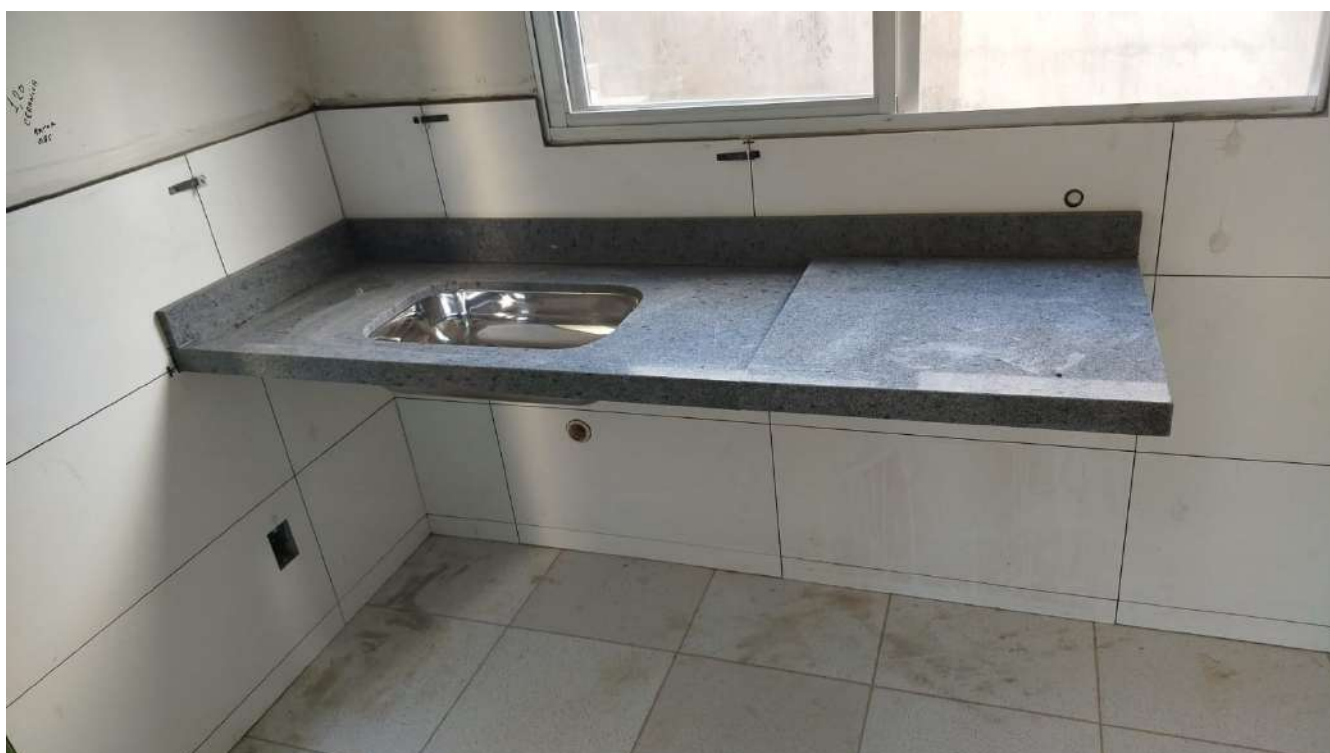
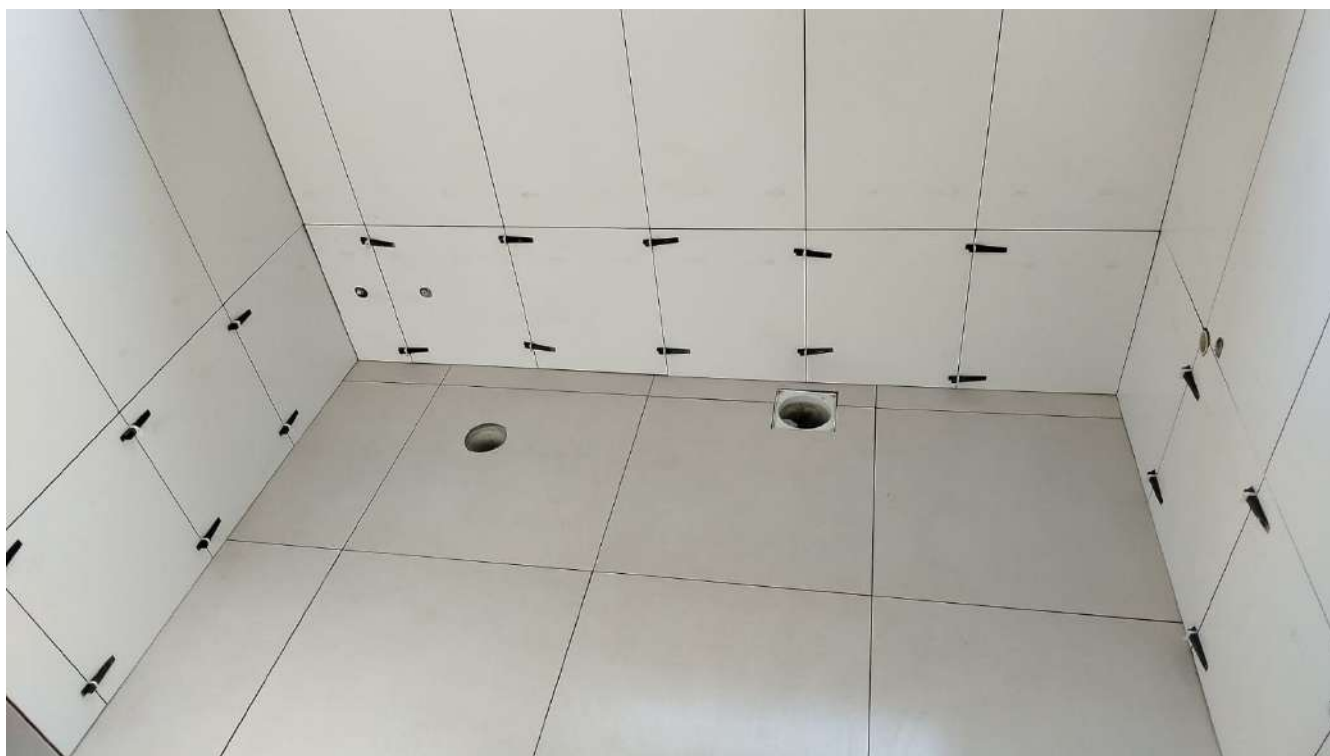
- Instalação da bancada da copa do Edifício 3;
- Finalização da instalação do revestimento de piso do banheiro PNE;
- Instalação de perfilados da iluminação do Edifício 1.

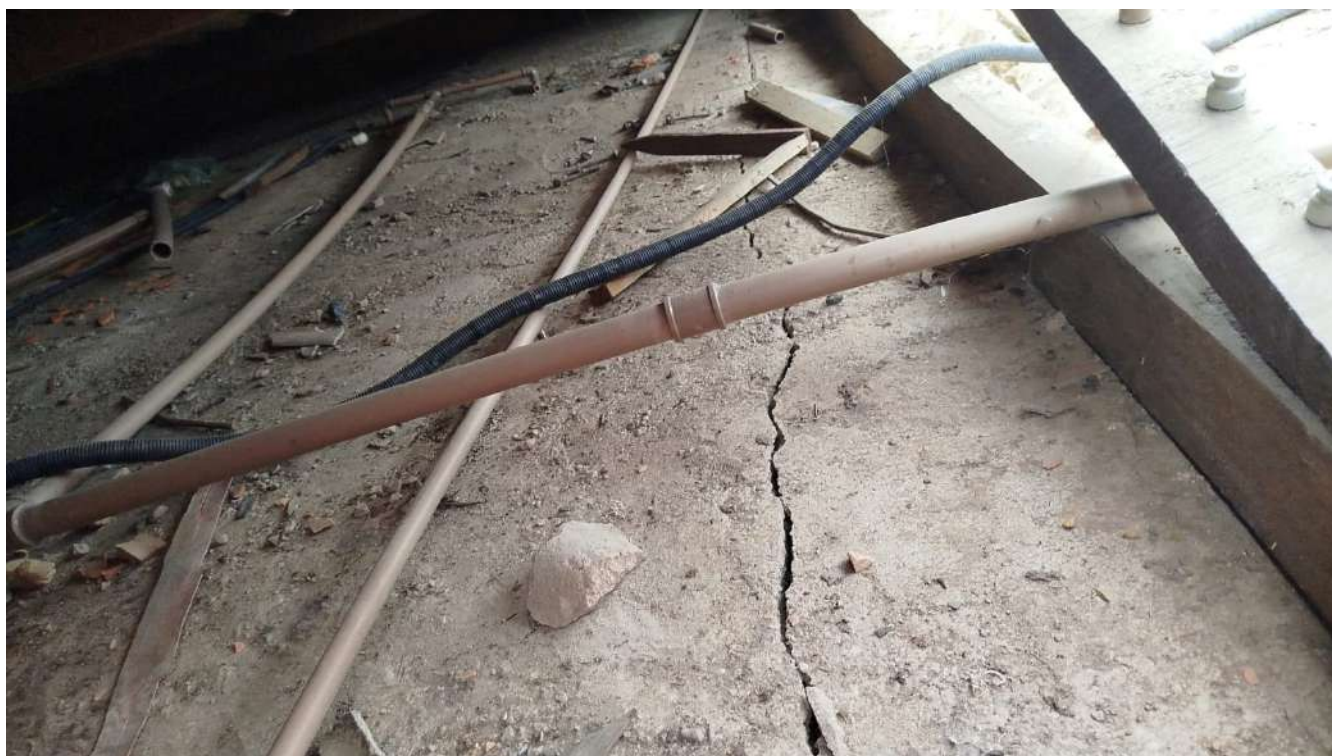
- Verificação de telhas quebradas durante inspeção para substituição dos chapins;
- Verificação de trinca na laje próxima à caixa d'água;
- Instalação de rodapés em ardósia no Edifício 1;
- Montagem de andaime para acesso ao Edifício 1.

- Durante a execução dos serviços, a empresa comunicou à fiscalização a existência de uma trinca de aproximadamente 6,50 m de comprimento na laje de cobertura, localizada nas proximidades da caixa d'água. Segundo informado, a abertura da trinca apresentava maior intensidade na região mais próxima ao reservatório, estando este apoiado diretamente sobre a laje. Diante da ocorrência, a fiscalização solicitou levantamento de informações complementares, incluindo a localização exata da trinca em projeto, verificação de sua posição em relação aos apoios estruturais, confirmação de que se tratava efetivamente de uma trinca e não de junta construtiva, bem como inspeção da face inferior da laje para identificação de eventuais fissuras ou sinais de deformação. A empresa informou que a trinca estava localizada sobre uma linha de apoio da estrutura e que também havia indícios de fissuração na face inferior da laje, anteriormente mascarados por reparos em gesso executados pelos ocupantes anteriores. Informou ainda que a laje se estendia por toda a edificação, não sendo composta por painéis independentes. Com base nas informações preliminares, a fiscalização avaliou a possibilidade de a manifestação patológica estar relacionada ao comportamento estrutural da laje na região dos apoios, bem como à influência da carga da caixa d'água de 1.000 litros instalada nas proximidades. Foi recomendada a continuidade das verificações e o registro da ocorrência para posterior avaliação técnica.

- Em relação à trinca identificada na laje, a fiscalização definiu, em conjunto com o encarregado da obra, a adoção do seguinte procedimento de recuperação: regularização da junta, limpeza da superfície, grauteamento e preenchimento final com poliuretano (PU), com profundidade mínima aproximada de 2 cm.

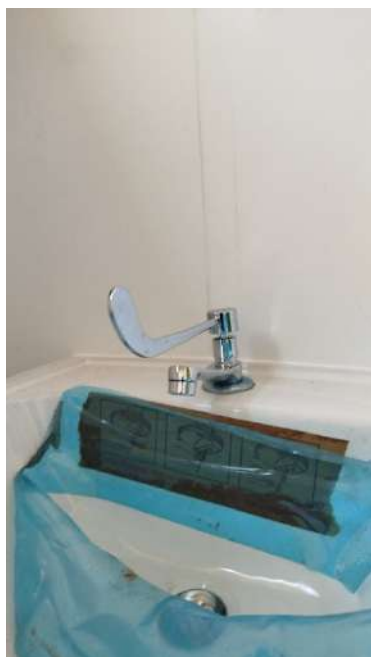
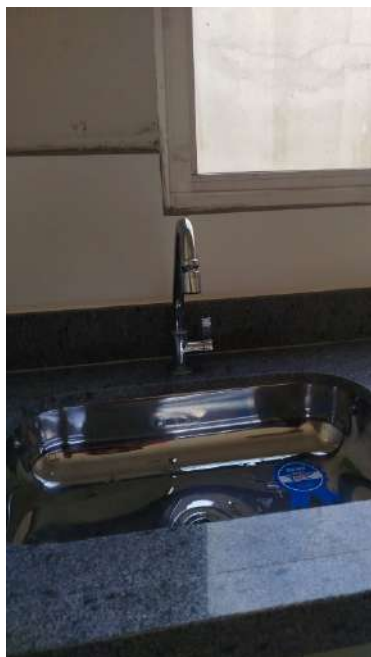
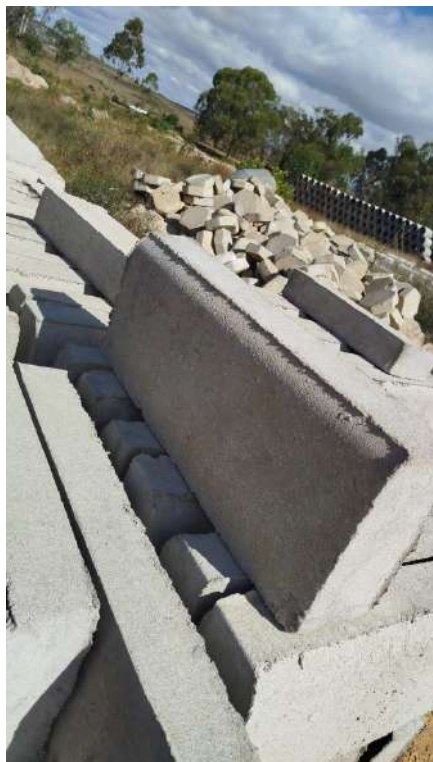
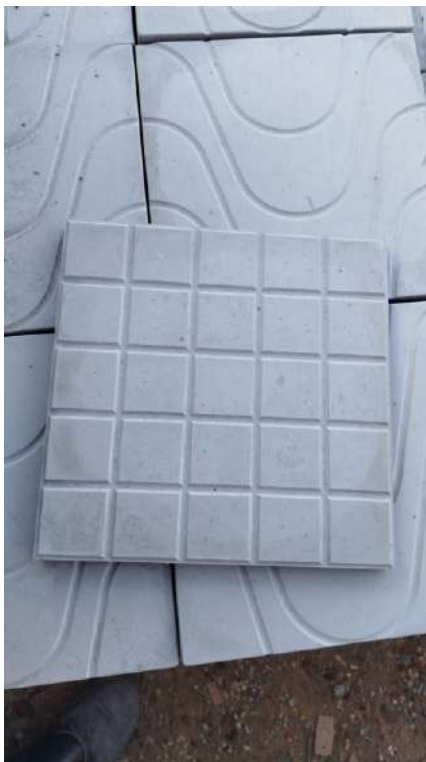
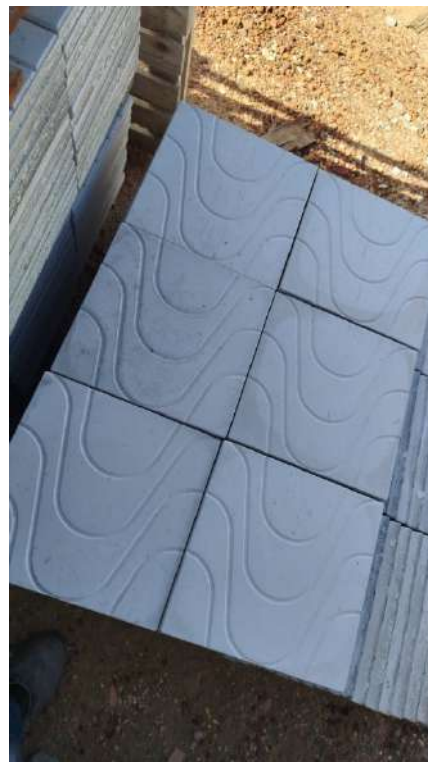
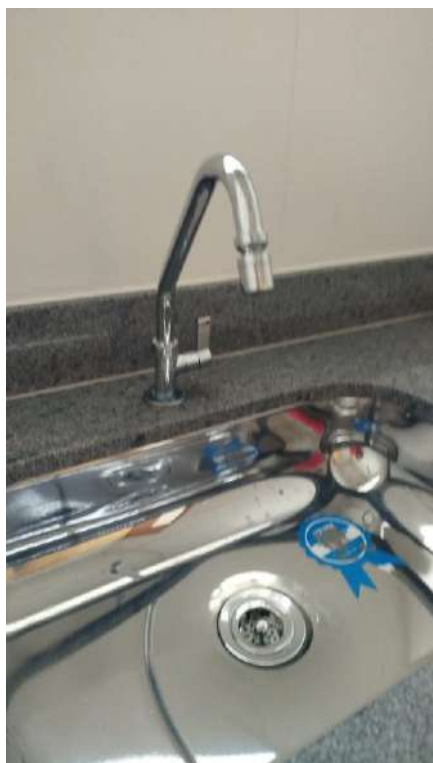
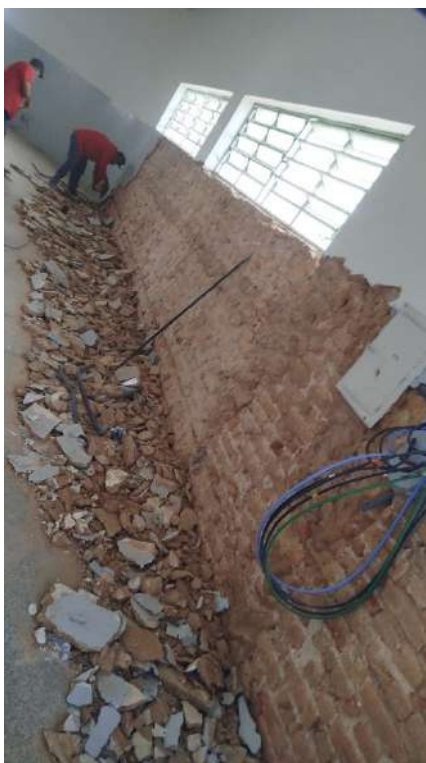
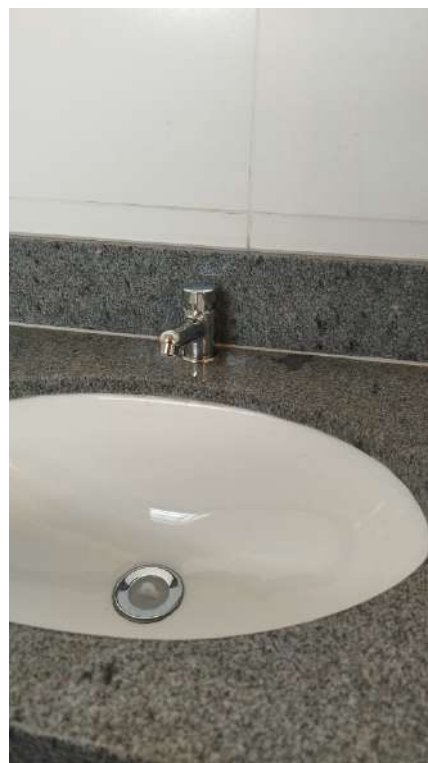
**20/05/2026**

- Demolição da calçada externa;
- Remoção do reboco na sala de audiência;
- Lançamento dos cabos dos circuitos elétricos na sala de audiência.

- A empresa informou que seria necessária a remoção integral do revestimento na região abaixo da faixa de pintura cinza, em razão da perda de resistência da massa existente. Informou ainda que a superfície com pintura a óleo também demandaria remoção para adequada execução dos serviços de recuperação e pintura;

- A fiscalização orientou que os quadros elétricos deveriam seguir as especificações do projeto, utilizando barramentos horizontais do tipo pente, não sendo permitida a instalação de barramentos na vertical;

- A fiscalização autorizou a substituição do eletroduto de aço previsto entre o QGBT e o QTFL.5 por eletroduto de PVC de 3/4", instalado pelo forro, desde que fosse utilizado exclusivamente para a passagem do circuito alimentador QGBT.1.3;

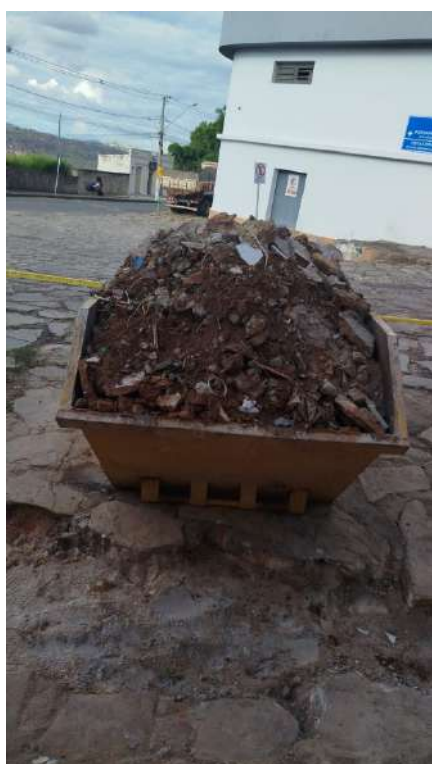
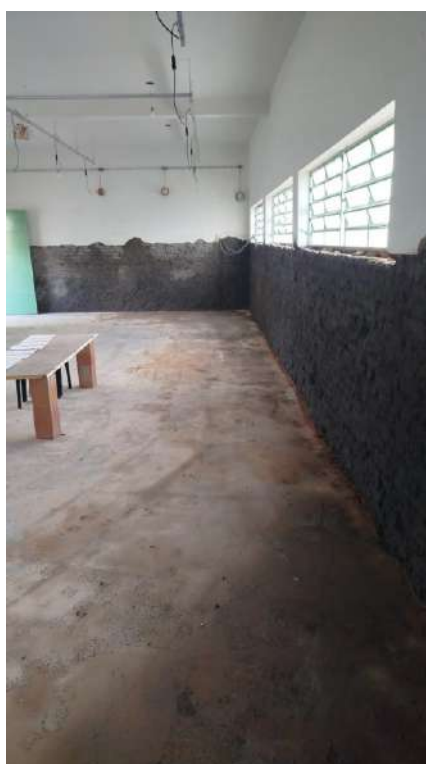
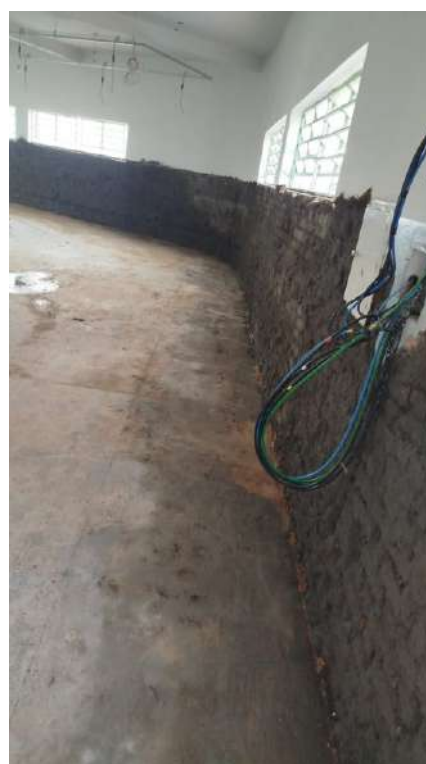
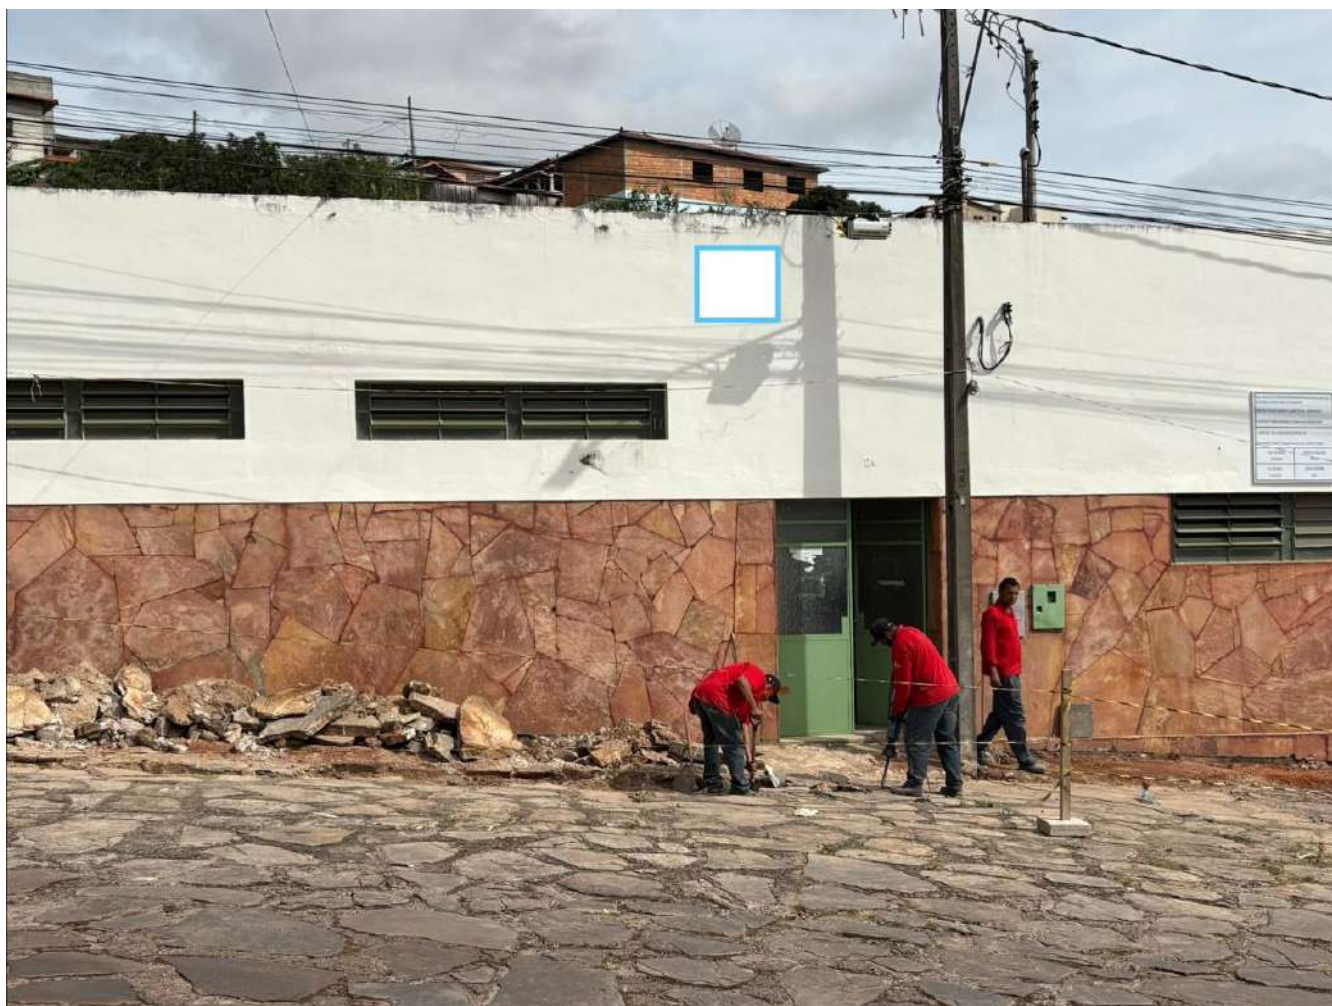
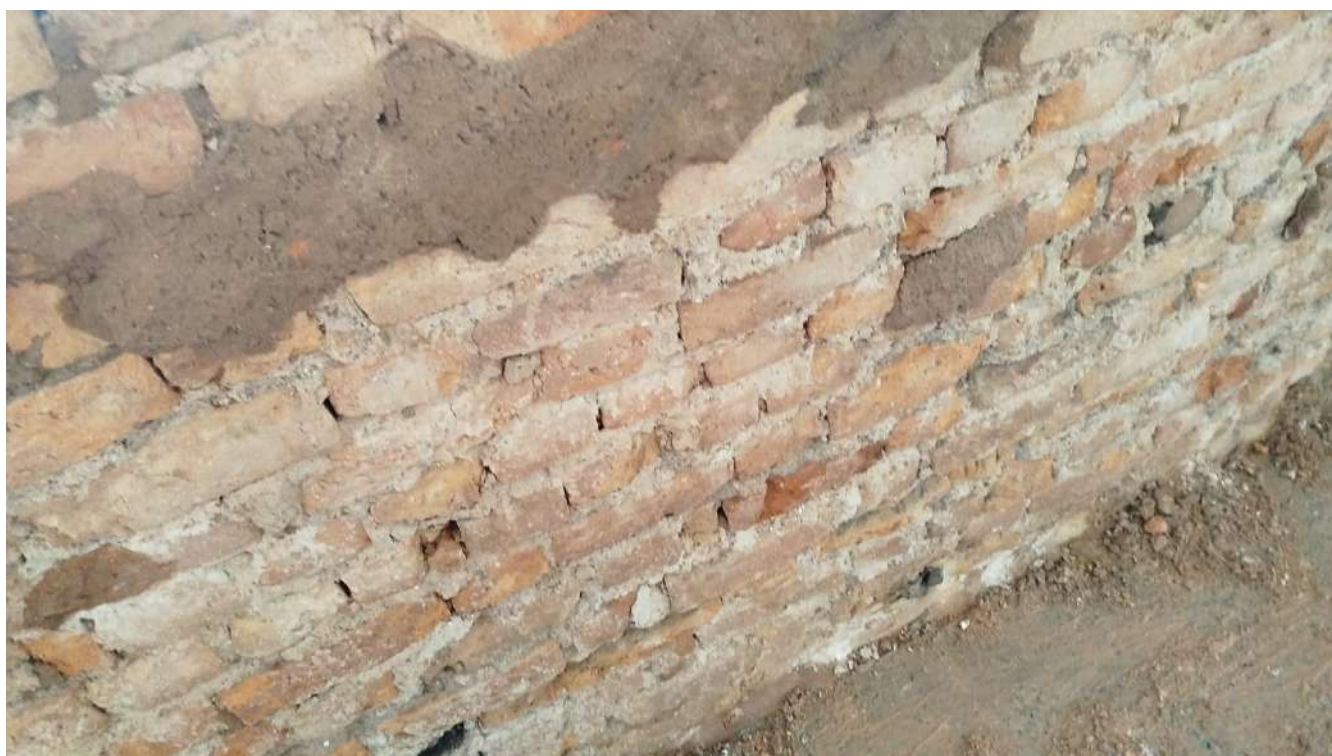
**21/05/2026**

- Remoção do reboco da sala de audiência;
- Aplicação de chapisco na parede da sala de audiência.

- A empresa apresentou para análise e aprovação um modelo de caixa para substituição do quadro QTFL.1. A fiscalização esclareceu que não havia impedimento técnico quanto à caixa do QTFL.1 verificada em obra, sendo a não conformidade relacionada à disposição dos barramentos, que estavam montados na vertical, quando o projeto exigia barramentos horizontais do tipo pente; Informou ainda que o modelo encaminhado pela empresa era destinado à montagem sobreposta, não sendo compatível com o QTFL.1, que possui instalação embutida;

- A fiscalização solicitou a execução de uma portinhola metálica para acesso entre a laje e o telhado, em local indicado em campo, com dimensões aproximadas de 60 x 70 cm (a serem confirmadas no local), confeccionada em chapa metálica nº 16, dotada de dois porta-cadeados e dois cadeados, com pintura na mesma cor da parede adjacente. A empresa informou que consideraria a solicitação para execução.

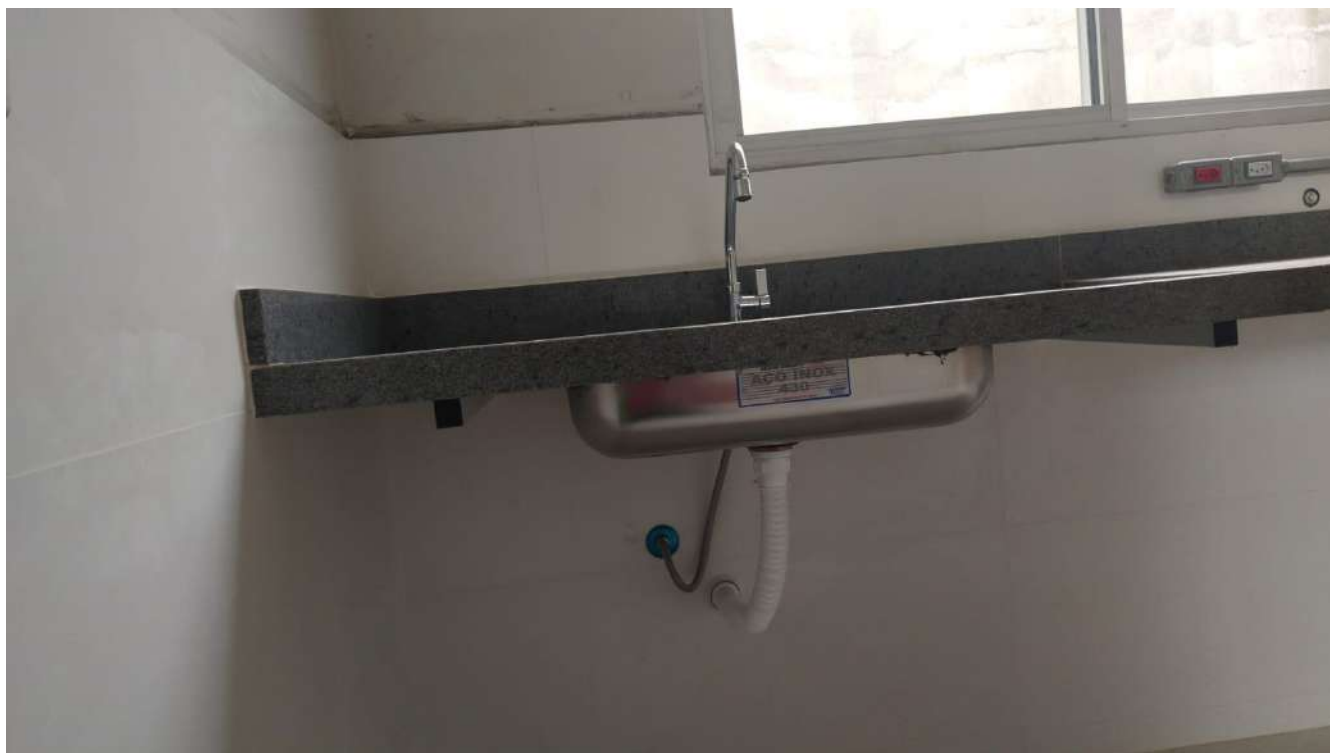
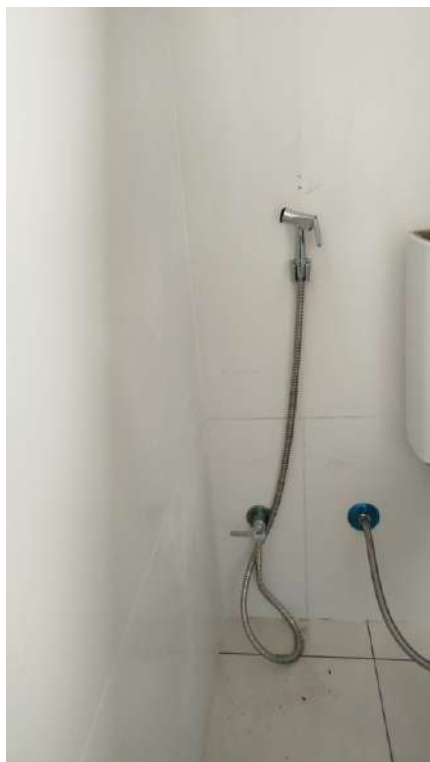
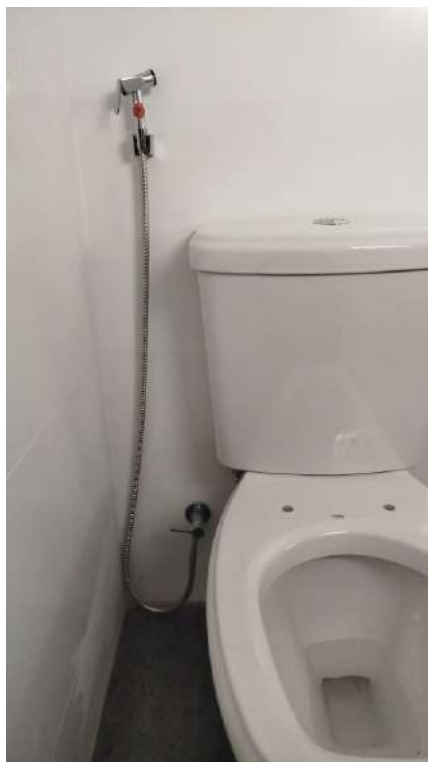
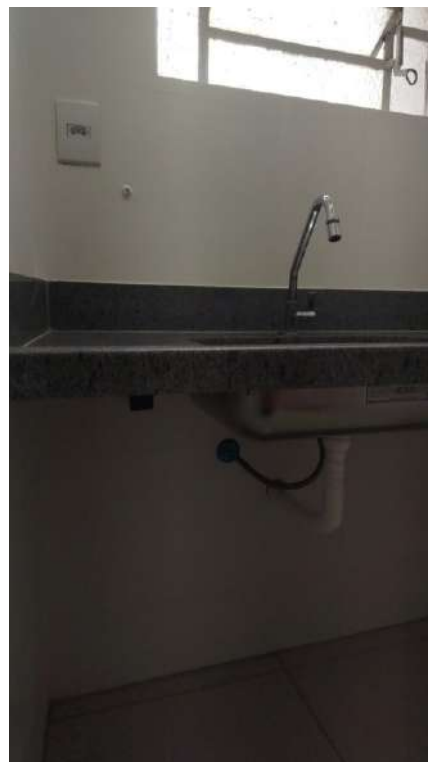
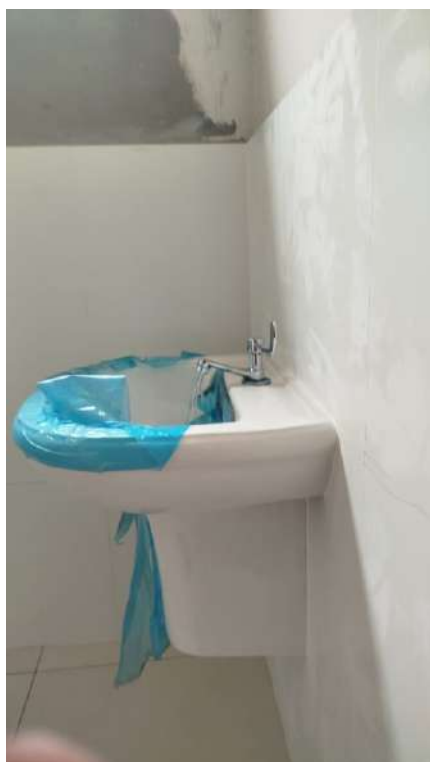
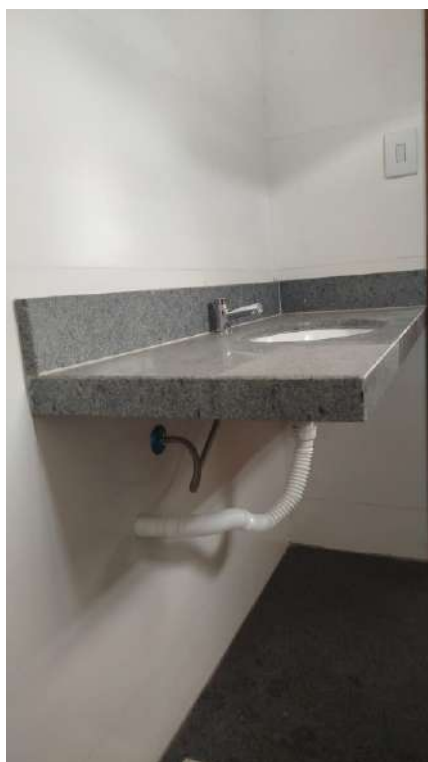
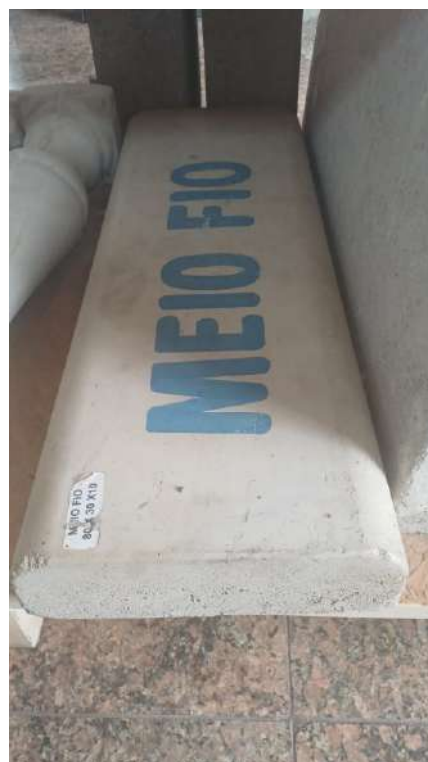
**22/05/2026**

- Execução de reboco na parede da sala de audiência.

- A empresa apresentou o modelo de meio-fio proposto para análise e aprovação da fiscalização;
- A empresa apresentou modelo de fechadura para as portas internas de madeira, informando que realizaria testes de compatibilidade e aproveitamento da furação existente. A fiscalização analisou o modelo apresentado e autorizou sua aquisição e instalação em caráter de teste.
- A empresa encaminhou os detalhes técnicos do meio-fio proposto para utilização na obra. Após análise das informações apresentadas, a fiscalização aprovou o modelo.

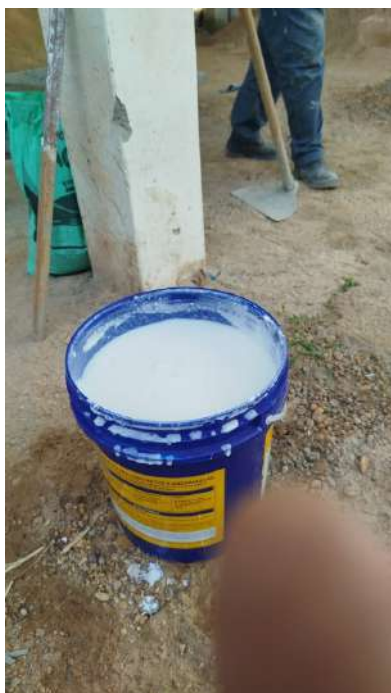
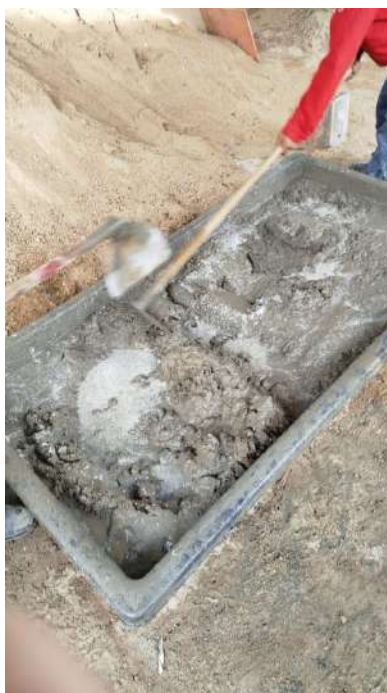
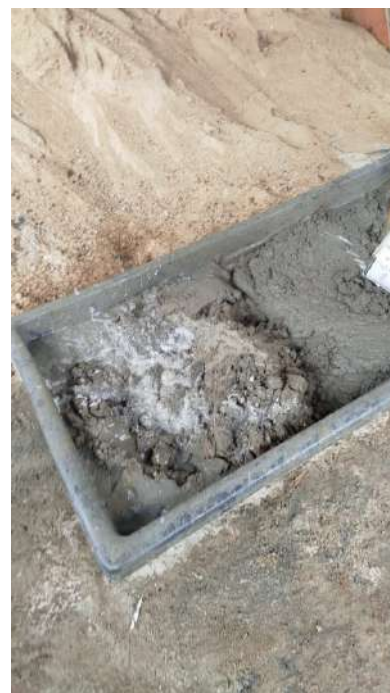
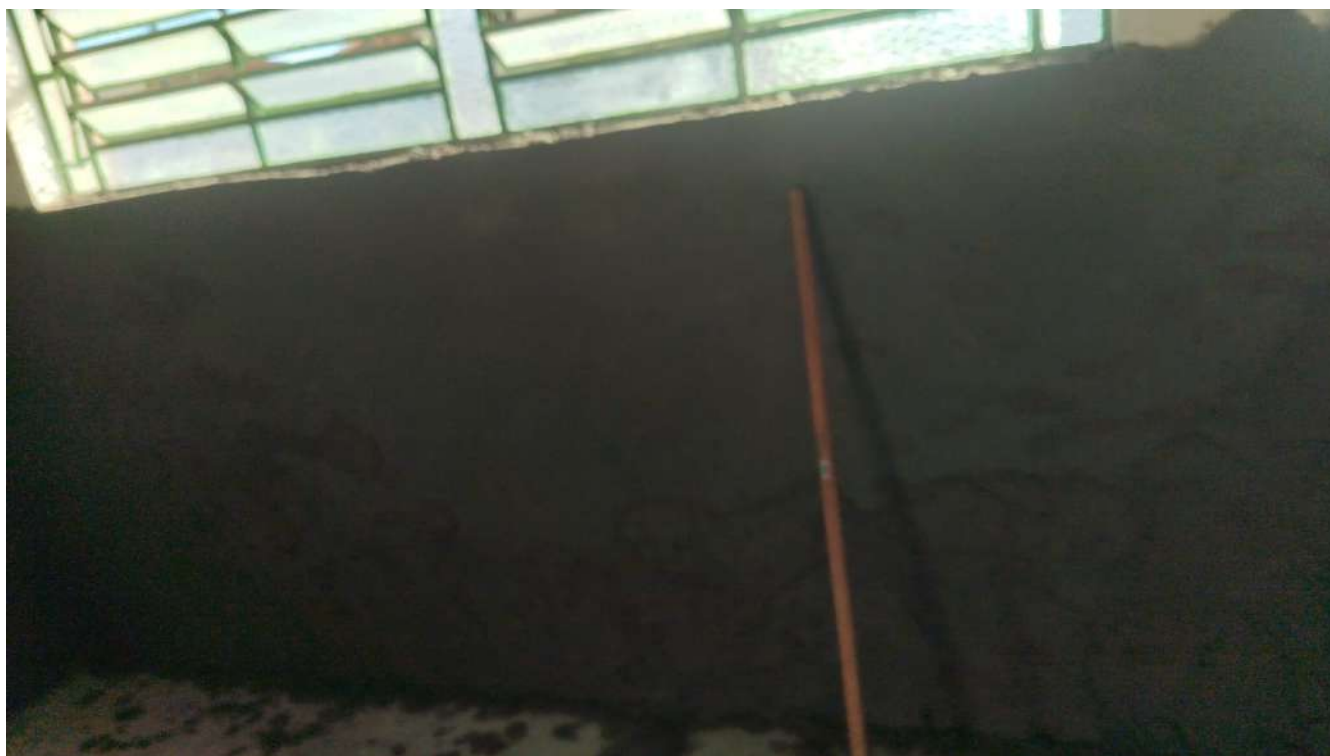
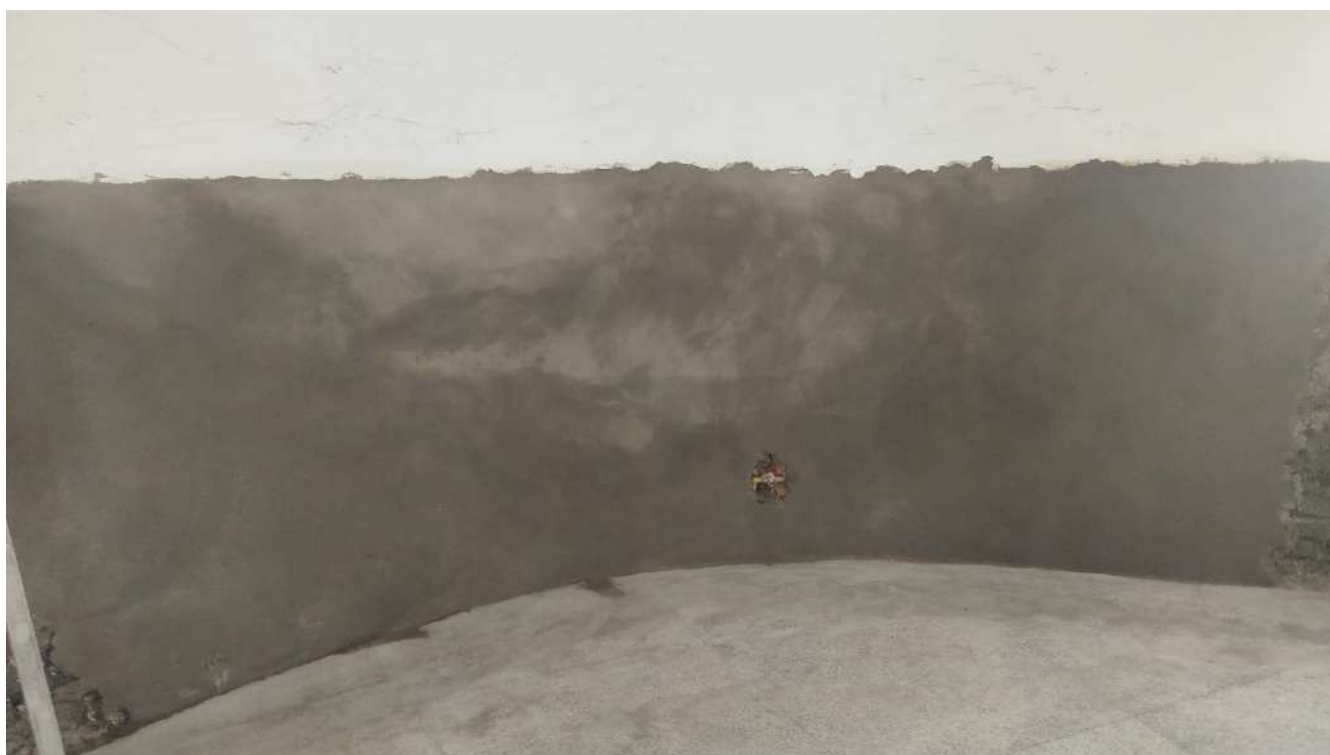
**27/05/2026**

- Montagem do QTFL.5;
- Aplicação de PU nas trincas existentes na laje da edificação, próxima à caixa d'água;
- Recebimento dos meios-fios a serem instalados.

- A empresa apresentou produto para tratamento da trinca identificada na laje, solicitando análise e aprovação da fiscalização. A fiscalização aprovou a utilização do produto, informando tratar-se de material adequado para vedação de juntas e fissuras em elementos de concreto;

- A fiscalização verificou que havia sido utilizado eletroduto corrugado em trecho executado pela laje. Após análise, a fiscalização determinou a substituição por eletroduto rígido de PVC de 1" (ou aço), conforme previsto em projeto e planilha, ressaltando que os novos trechos em PVC devem ser executados com eletroduto rígido, salvo impedimento técnico devidamente justificado.

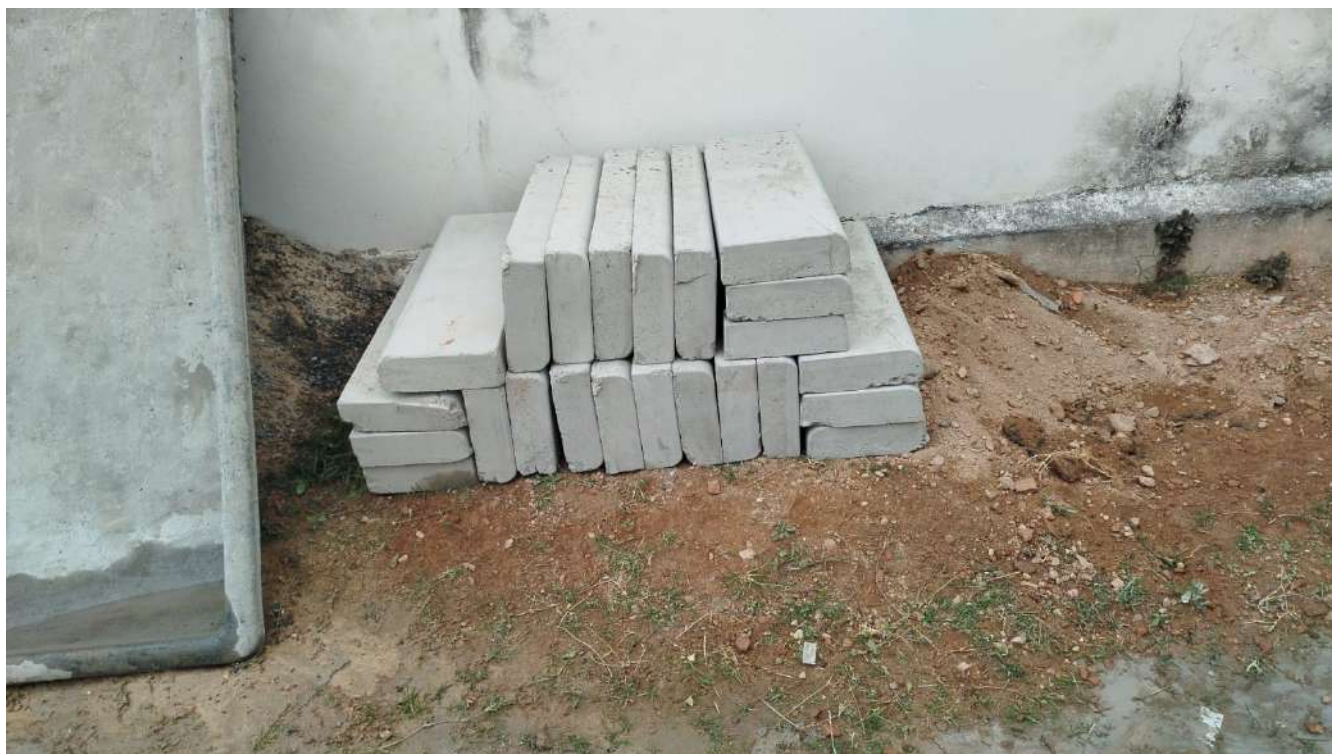
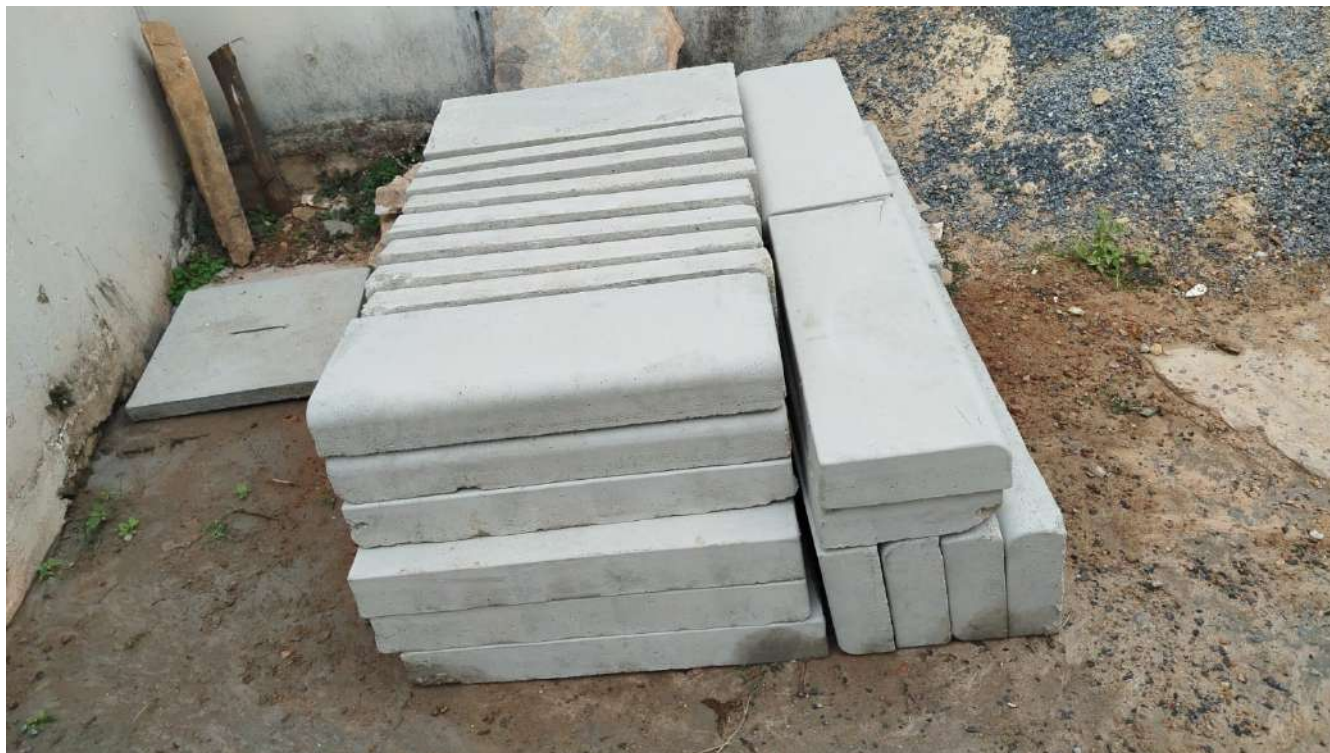
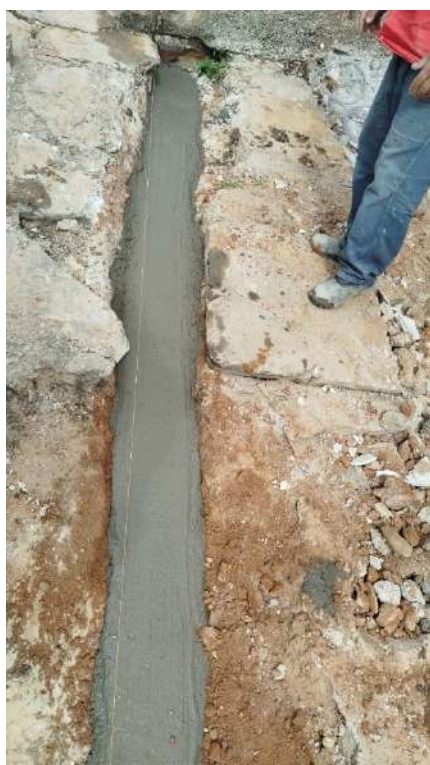
**29/05/2026**

- Início da instalação dos meios-fios na calçada externa da edificação.

- A empresa informou que os meios-fios seriam instalados com aproximadamente 15 cm embutidos e 15 cm aparentes acima do nível da rua, que seriam executados patamares em frente à entrada principal e à entrada da OAB, e que a inclinação do passeio seria mantida entre 1% e 3%, conforme projeto, direcionada para o ponto de drenagem existente. Após análise das informações, a fiscalização concordou com a solução proposta.

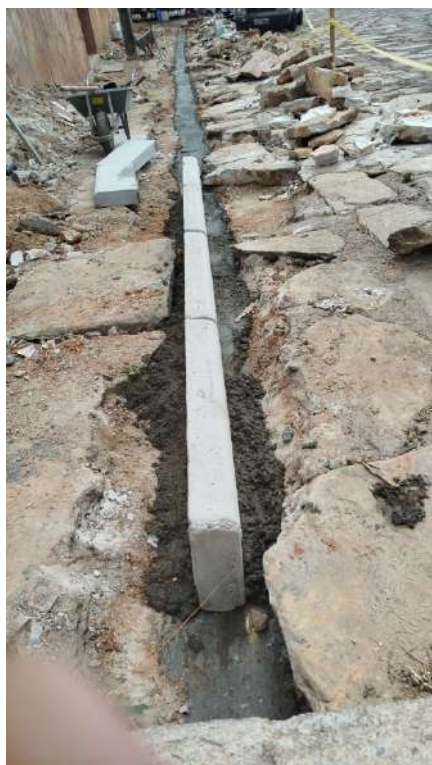
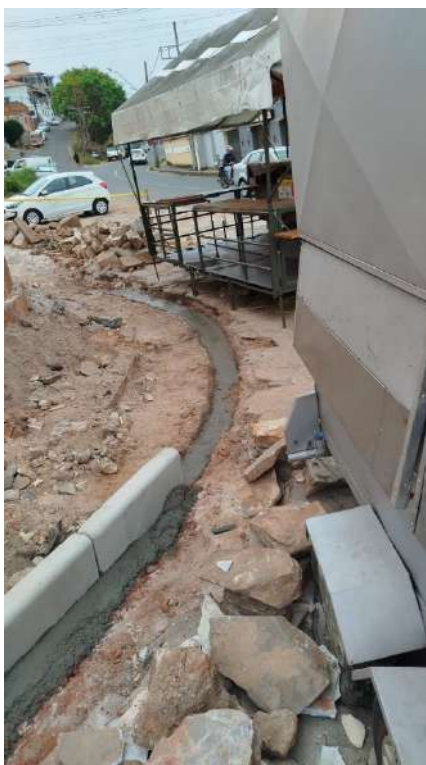
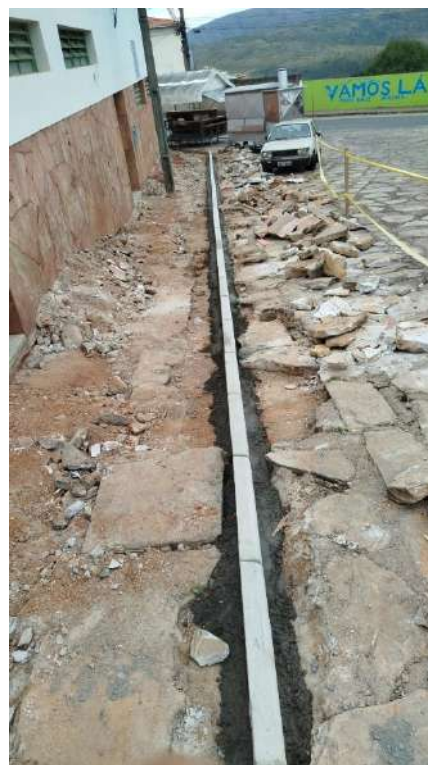
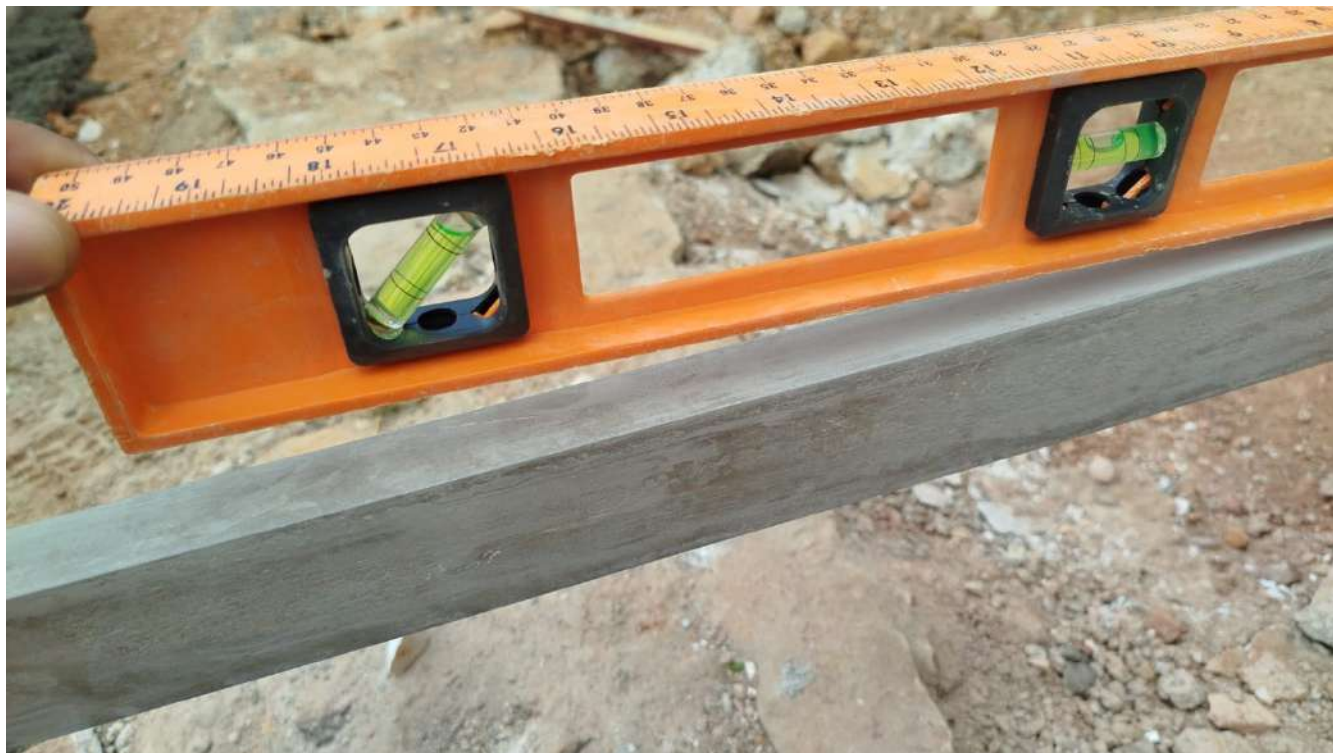
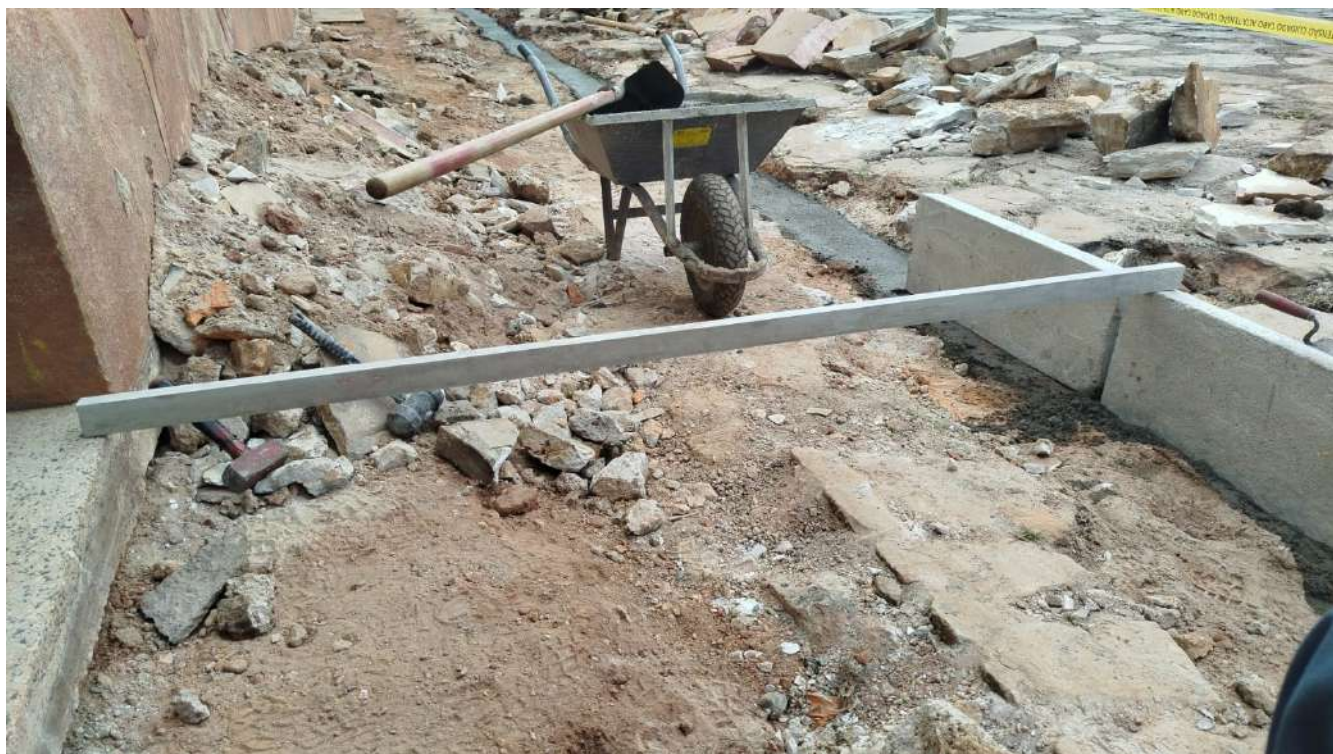
**30/05/2026**

- Instalação dos meios-fios na calçada externa.

- A empresa consultou a fiscalização sobre o tratamento dos meios-fios e patamares nas entradas da OAB e da porta principal, propondo manter a inclinação longitudinal do meio-fio e executar o patamar nivelado em toda a largura da calçada, conforme previsto em projeto. Após análise, a fiscalização concordou com a solução proposta.

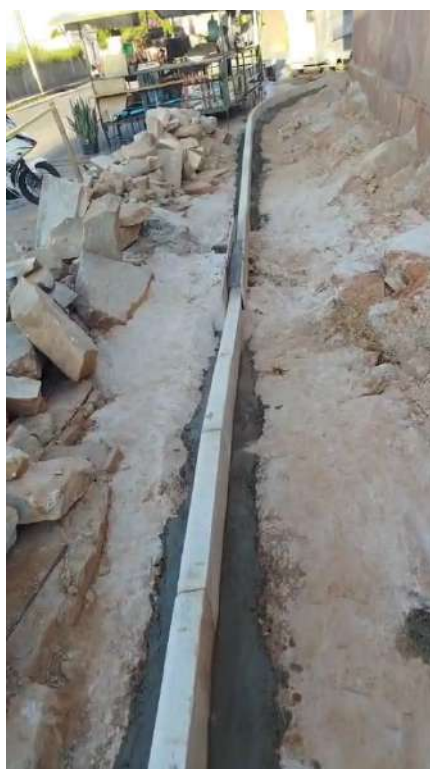
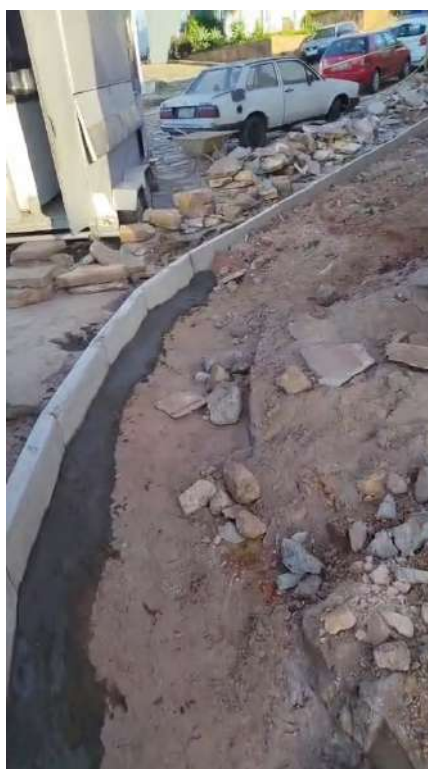
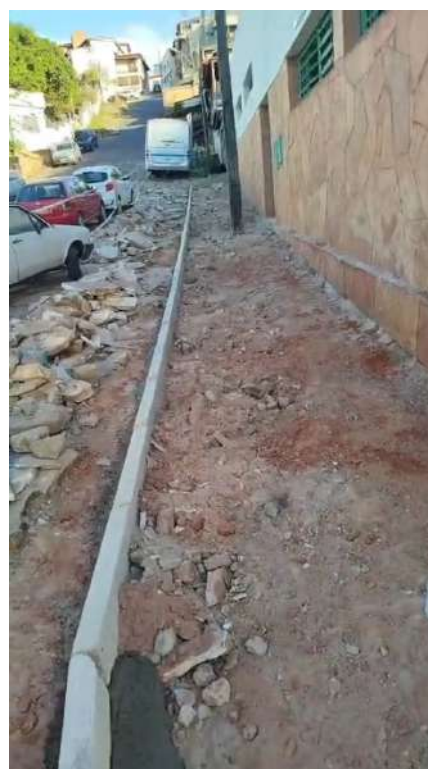
- Instalação de meios-fios na calçada externa;
- Limpeza e remoção dos resíduos provenientes da demolição da calçada.
