**RELATÓRIO FOTOGRÁFICO – OBRA DE REFORMA DO IMÓVEL  
LOCALIZADO NA RUA NECO AMORIM, 20, BAIRRO BICANTE, EM  
DIAMANTINA/MG, DO TRIBUNAL REGIONAL DO TRABALHO DA 3ª  
REGIÃO**

Período de referência: 01/05/2026 a 31/05/2026

Contrato: 10055/2025

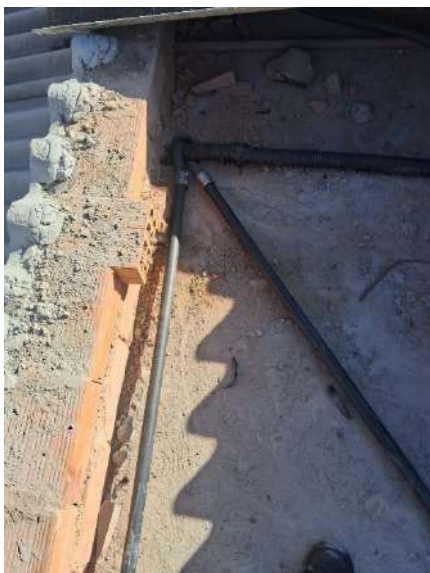
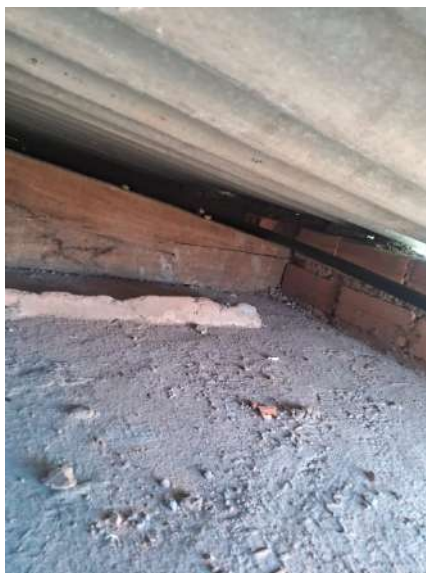
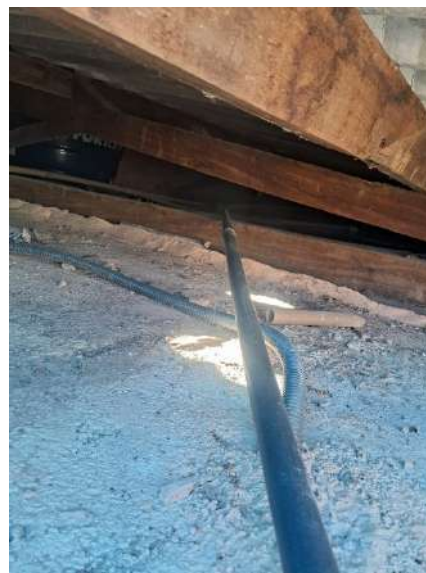
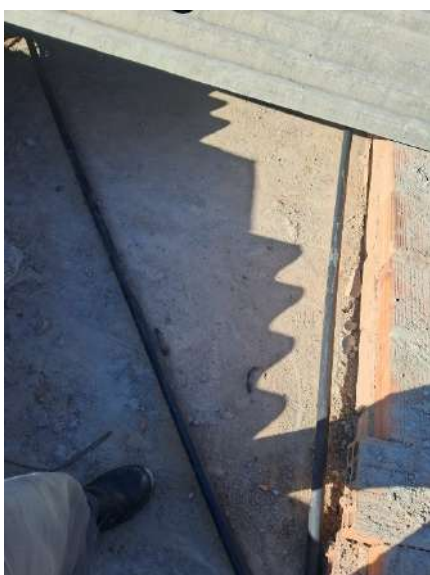
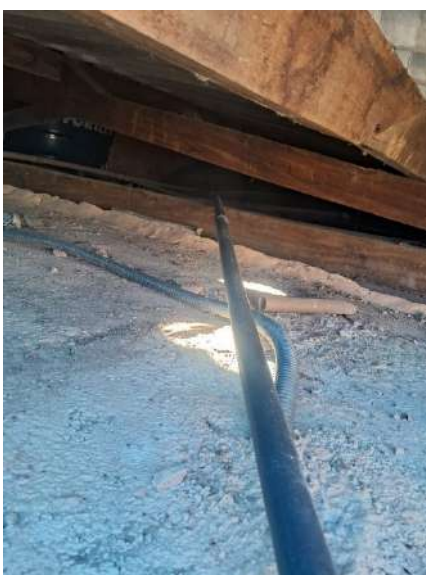
**02/06/2026**

- Reassentamento das pedras danificadas durante a demolição da calçada e execução dos meios-fios;
- Instalação de eletroduto de PVC sobre a laje para passagem dos circuitos da sala de audiência.

- A empresa apresentou modelo de fechadura para substituição das fechaduras existentes, solicitando manifestação da fiscalização quanto à sua utilização.

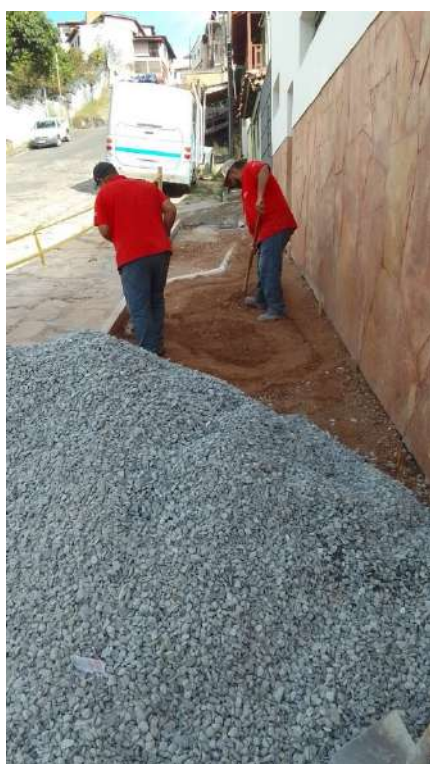
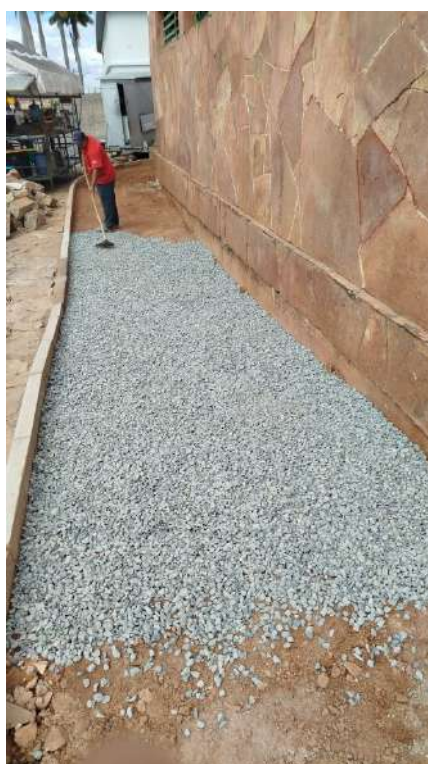
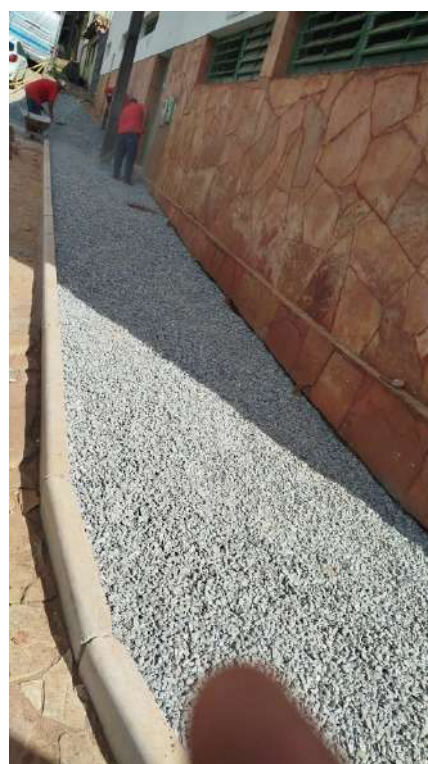
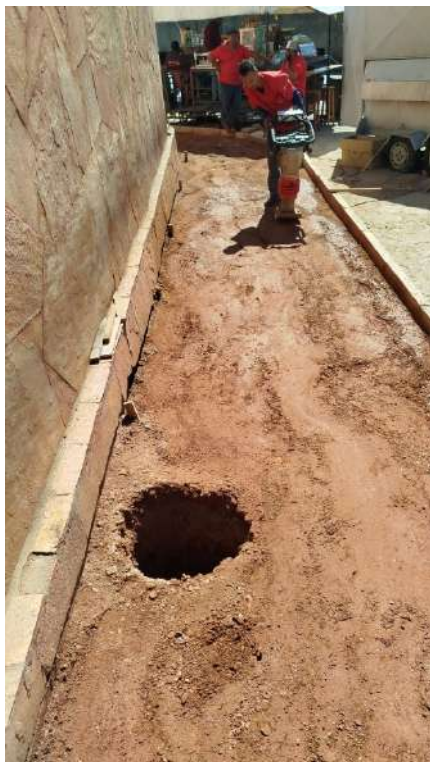
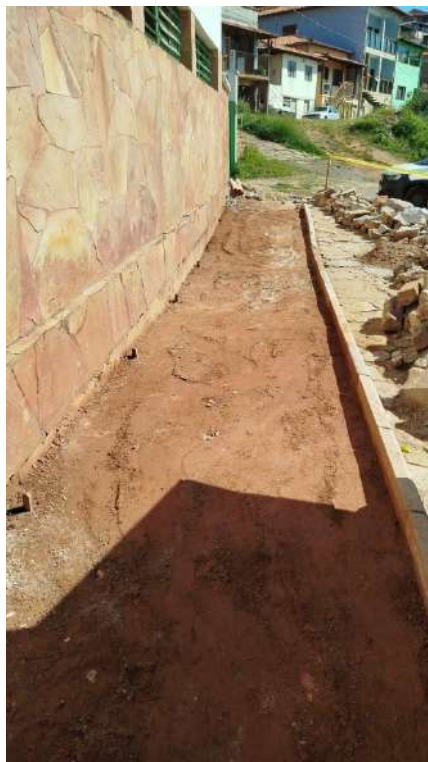
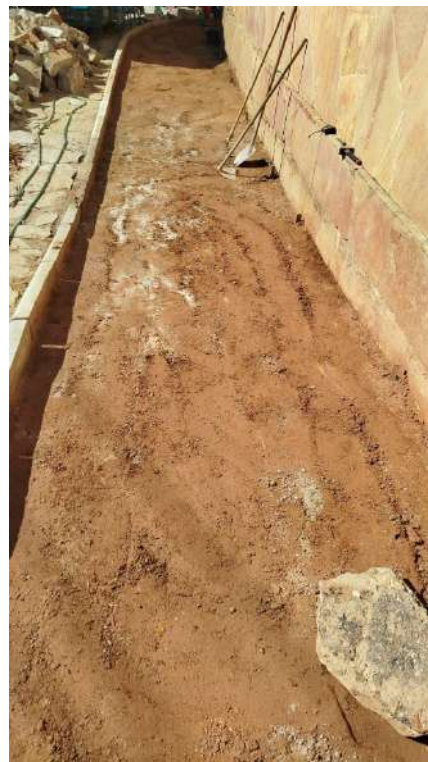
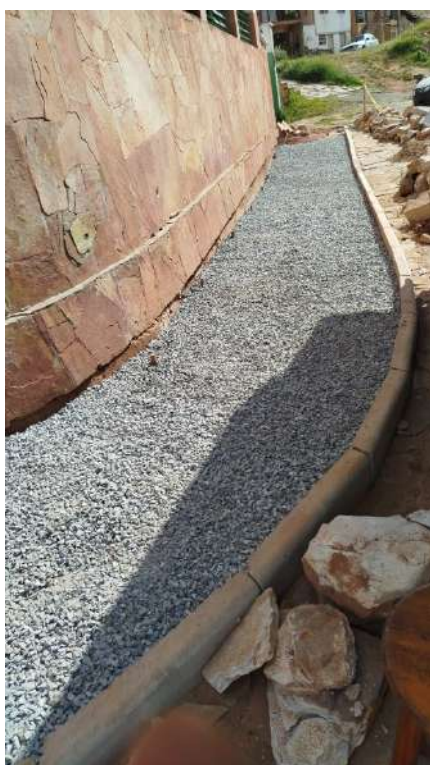
**09/06/2026**

- Compactação do solo da calçada externa com compactador tipo sapo;
- Lançamento de camada de brita;
- Aplicação de selador acrílico no Edifício 2.

- Em relação ao concreto da calçada, a fiscalização orientou a empresa a garantir o atendimento às especificações mínimas previstas no memorial descritivo, incluindo concreto com resistência característica mínima de 20 MPa, armadura com tela soldada Q92, espessura média de 8 cm e acabamento vassourado. Em resposta, a empresa informou que o traço proposto possuía resistência estimada de 25 MPa e que a concretagem seria executada in loco para viabilizar o acabamento especificado. Após análise, a fiscalização concordou com a solução apresentada;
- A empresa consultou a fiscalização quanto ao padrão de pintura a ser adotado na obra, propondo paredes e tetos na cor branco neve e portas e grades na cor cinza escuro acetinado, utilizando tintas Coral Rende Muito e Coralit. Após análise, a fiscalização aprovou as especificações apresentadas.

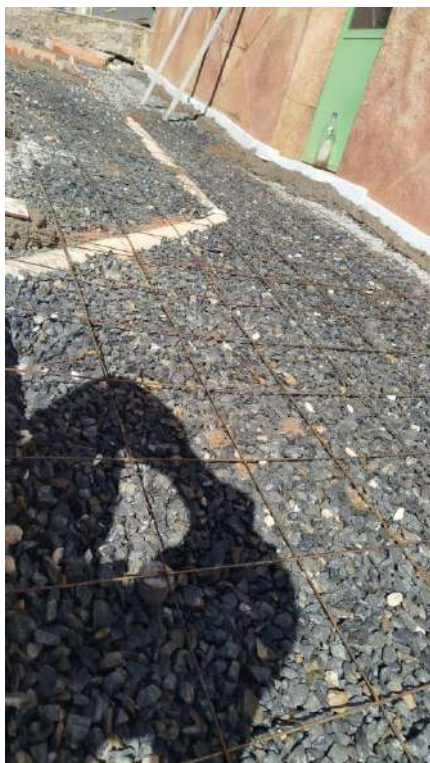
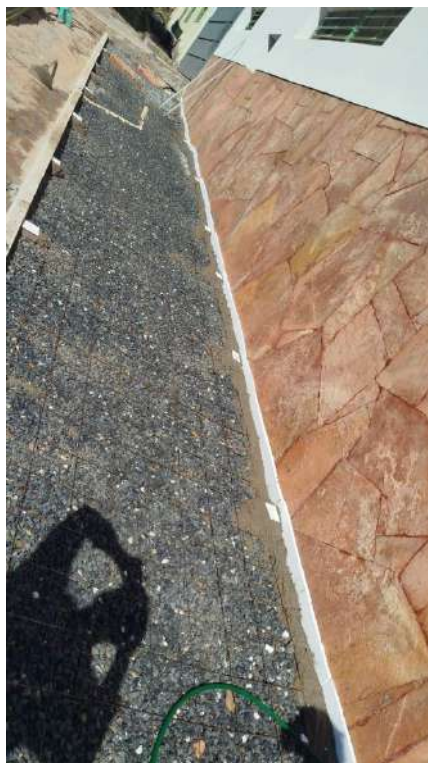
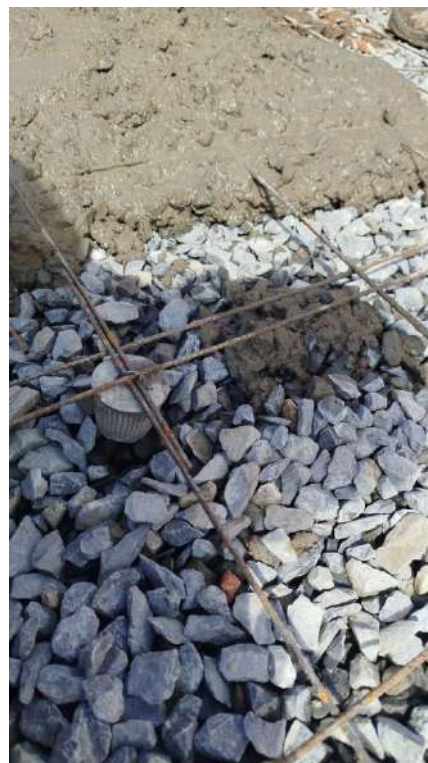
**10/06/2026**

- Execução da infraestrutura da rede lógica da sala de audiência do Edifício 1;
- Instalação de malha POP sobre a camada de brita da calçada;
- Colocação dos espaçadores sob a malha POP;
- Instalação de placa de isopor entre o novo piso da calçada e a parede da edificação;
- Aplicação da primeira demão de massa corrida no Edifício 2;
- Início da concretagem da calçada externa.

- Durante a execução da calçada, a fiscalização reforçou a necessidade de observância dos espaçadores da armadura e da correta execução das juntas de dilatação, conforme previsto em projeto. Em resposta, a empresa informou que os requisitos estavam sendo atendidos e confirmou a utilização de tela soldada com fios de 4,2 mm e malha de 15 x 15 cm;
- A fiscalização orientou a remoção das madeiras utilizadas nas juntas de construção da calçada.

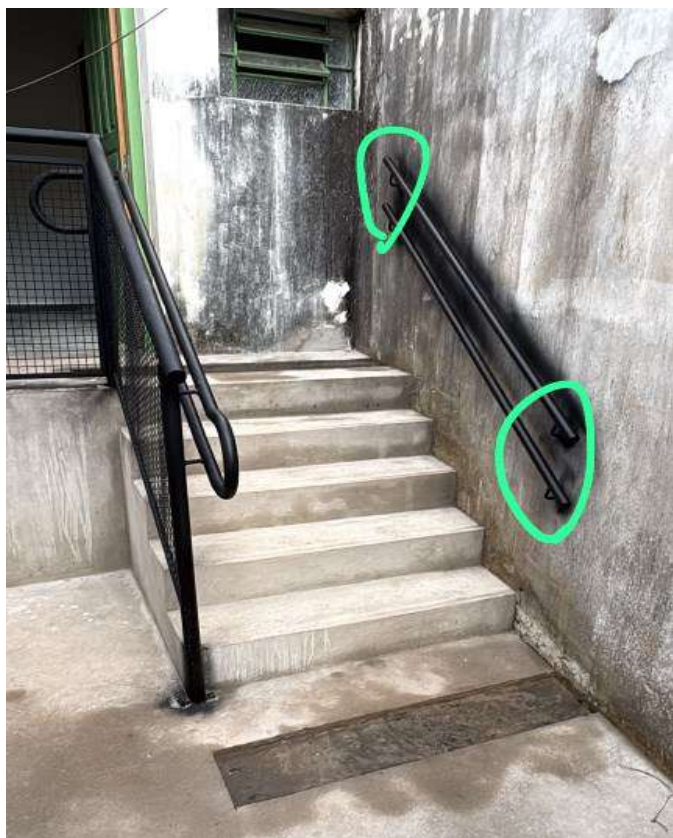
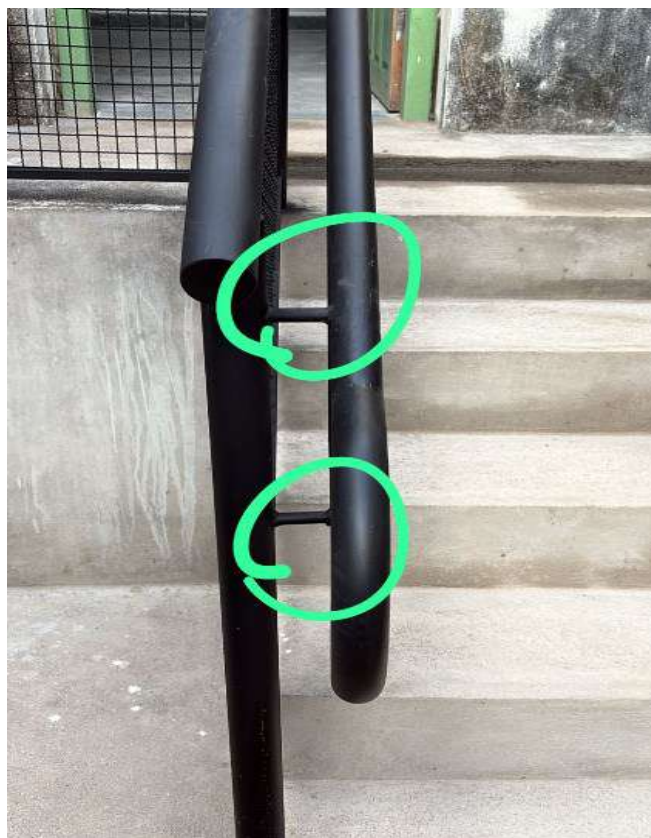
**18/06/2026**

Visita técnica da fiscalização: Foi constatado que o corrimão estava em desconformidade com o solicitado em projeto. Foi pedido a devida correção.

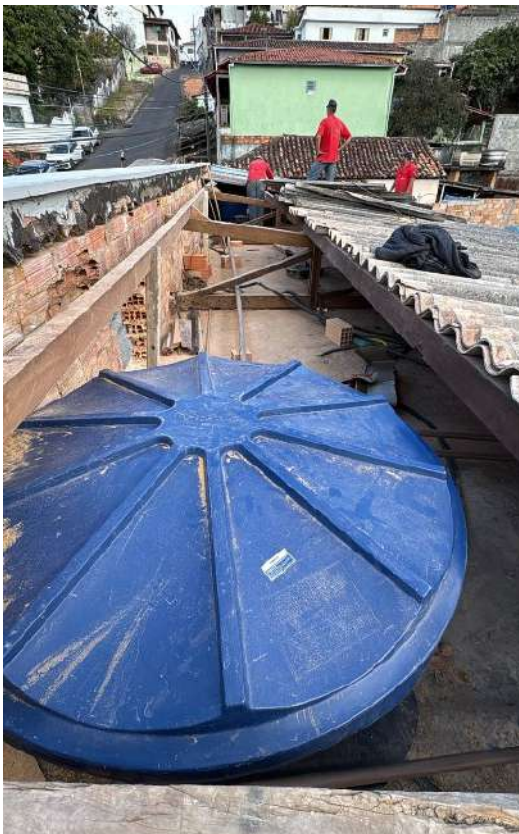
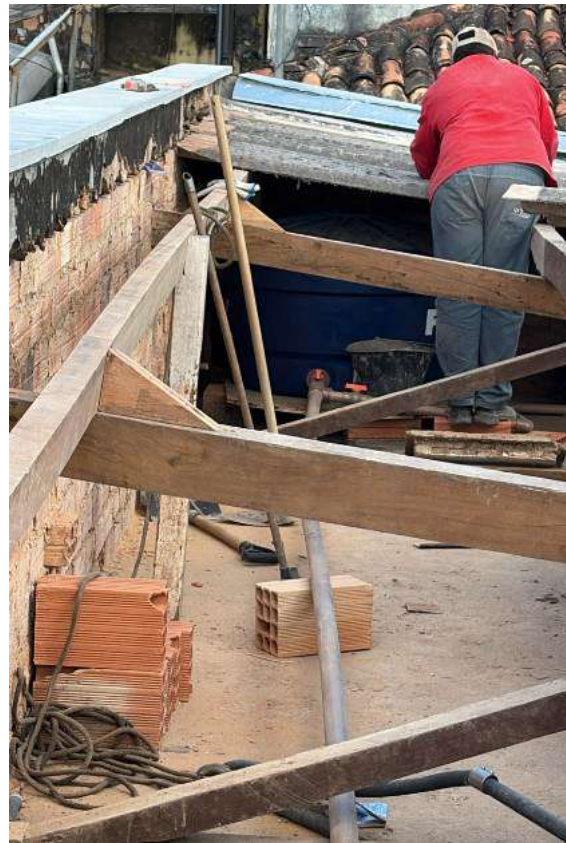
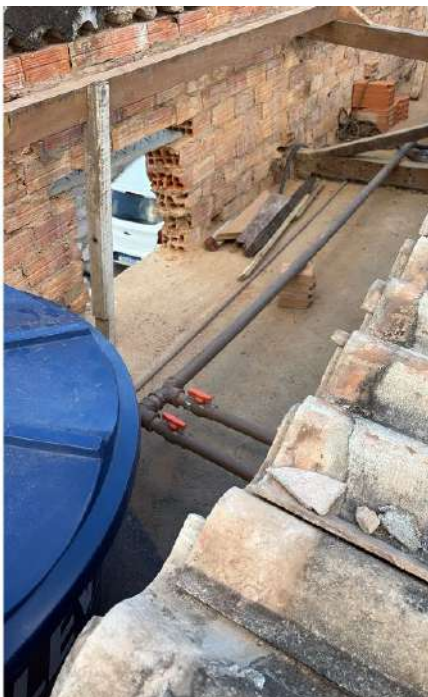
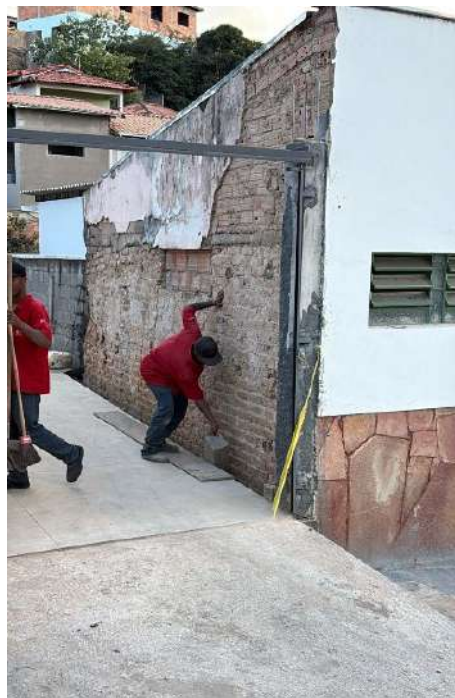
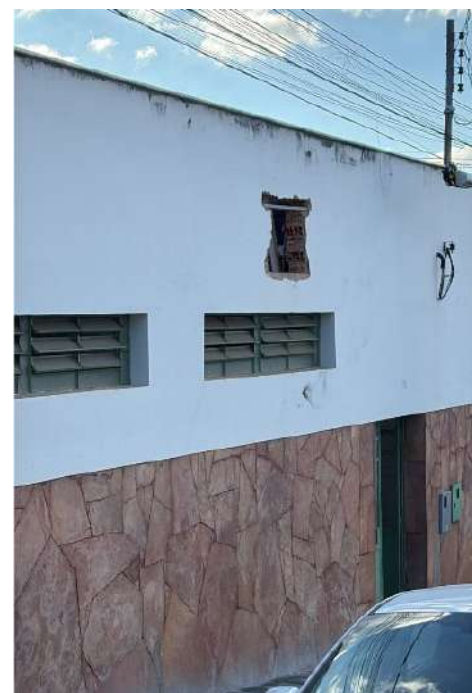
**18/06/2026**

Visita técnica da fiscalização: instalação da caixa d'água; abertura de portinhola para acesso ao telhado, realização de serviços de no trecho da unidade localizado no lote do vizinho.

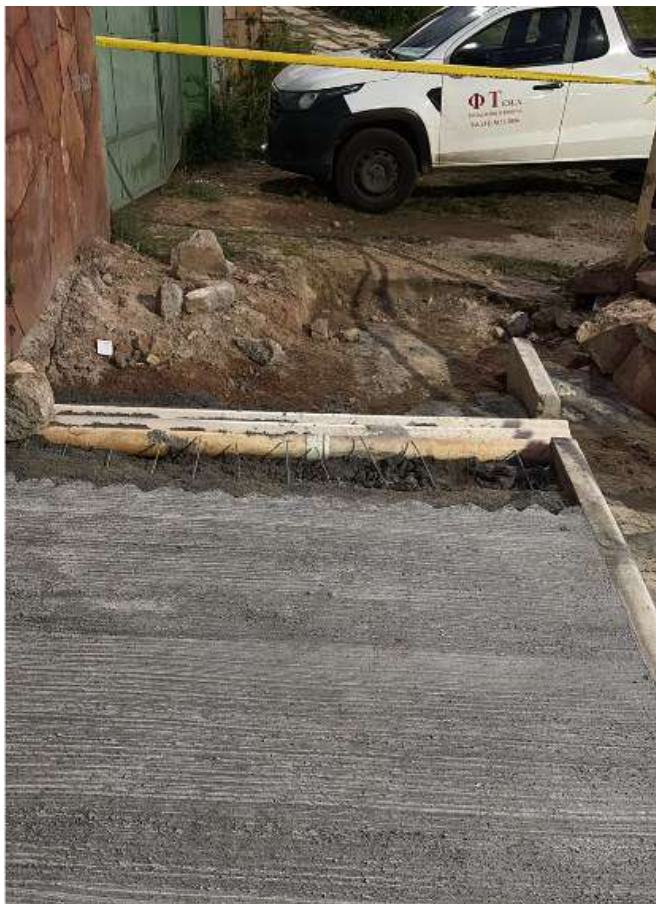
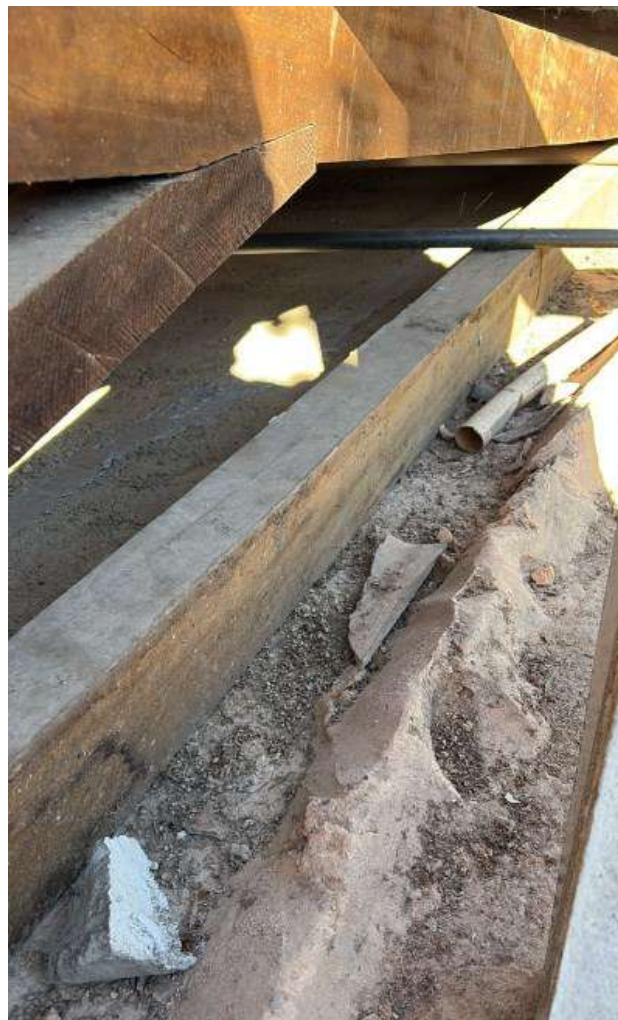
**18/06/2026**

Visita técnica da fiscalização: a calçada foi executada com 2,00 metros, contando com o meio fio. A medição foi ajustada de forma a contemplar a nova área.

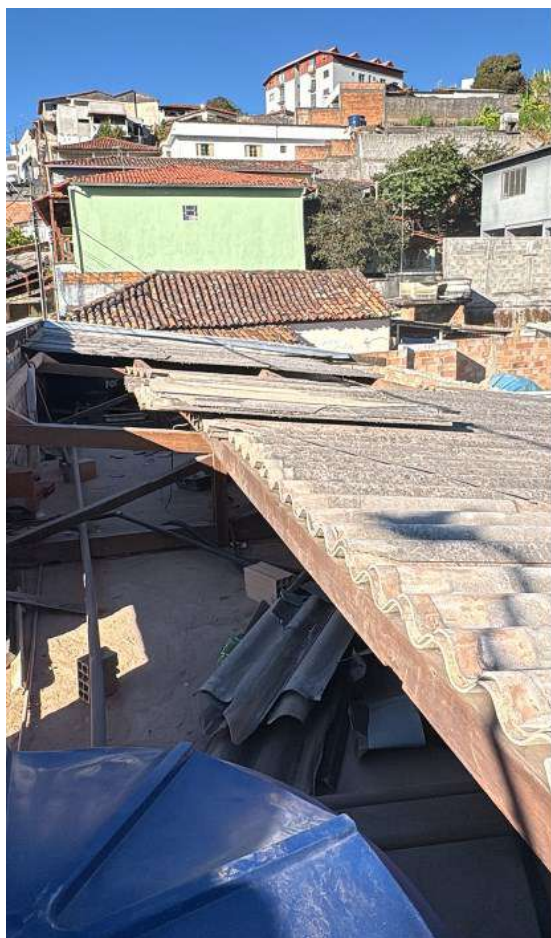
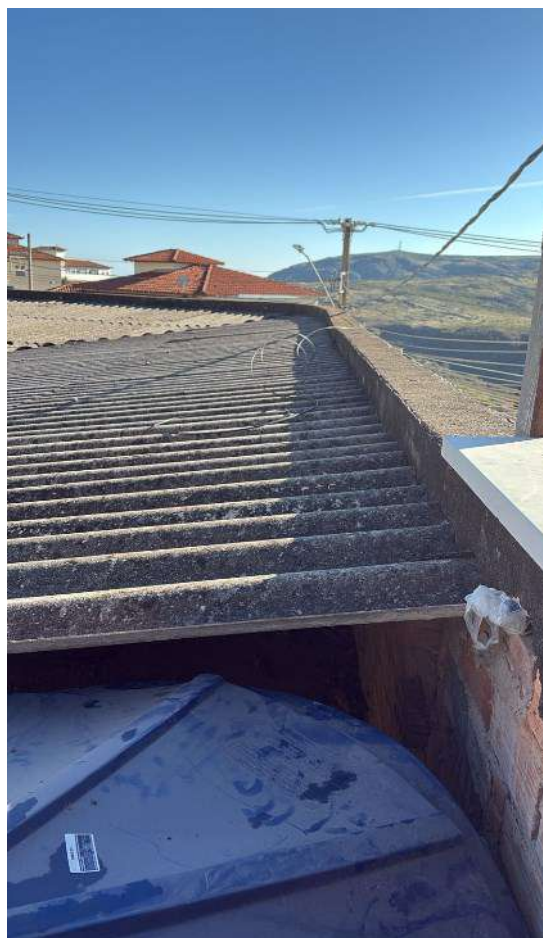
**19/06/2026**

Revisão do telhado

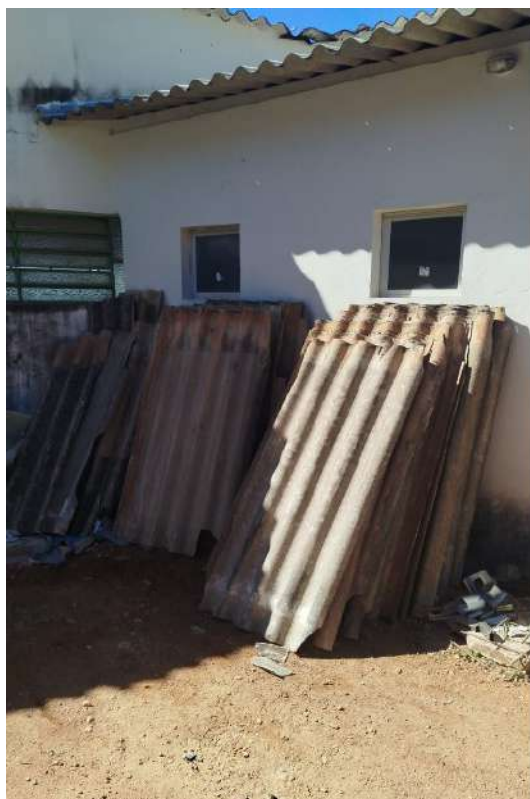
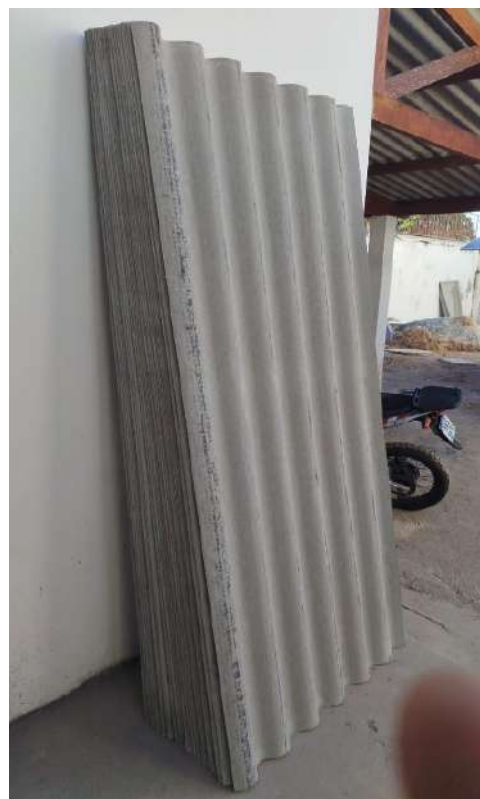
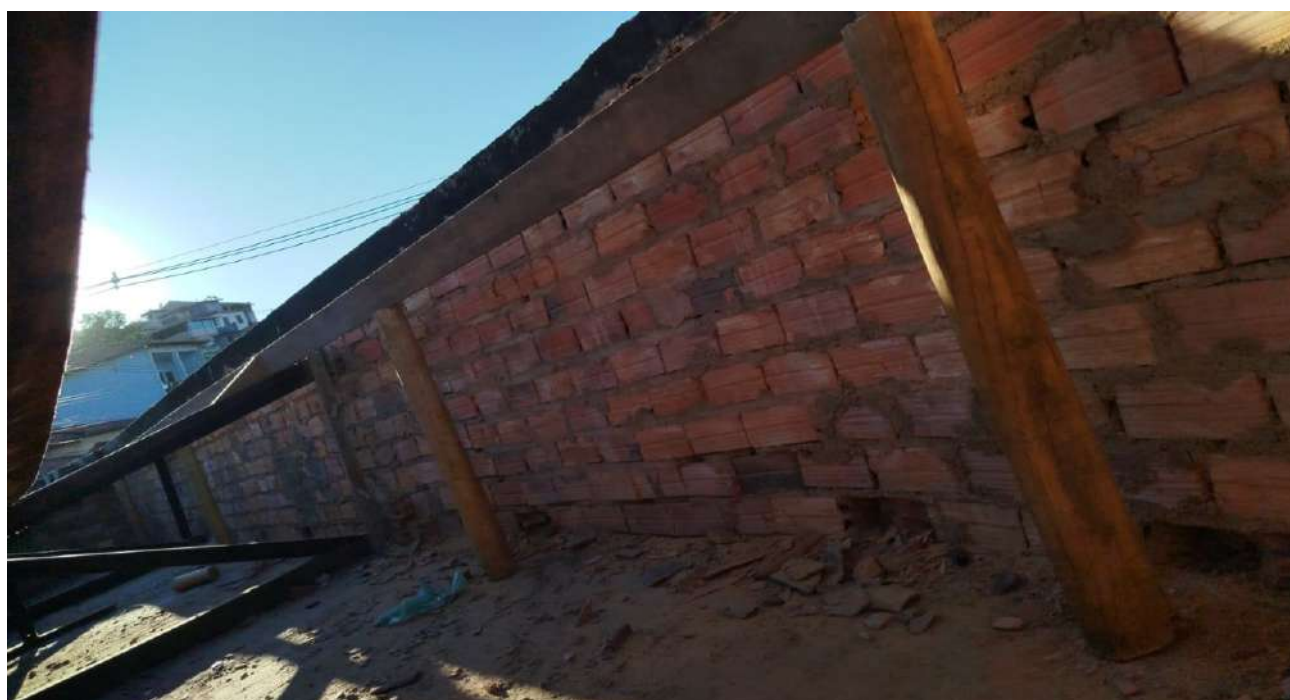
**23/06/2026**

Serviços diversos remoção de telhamento antigo e respectiva substituição por novos elementos

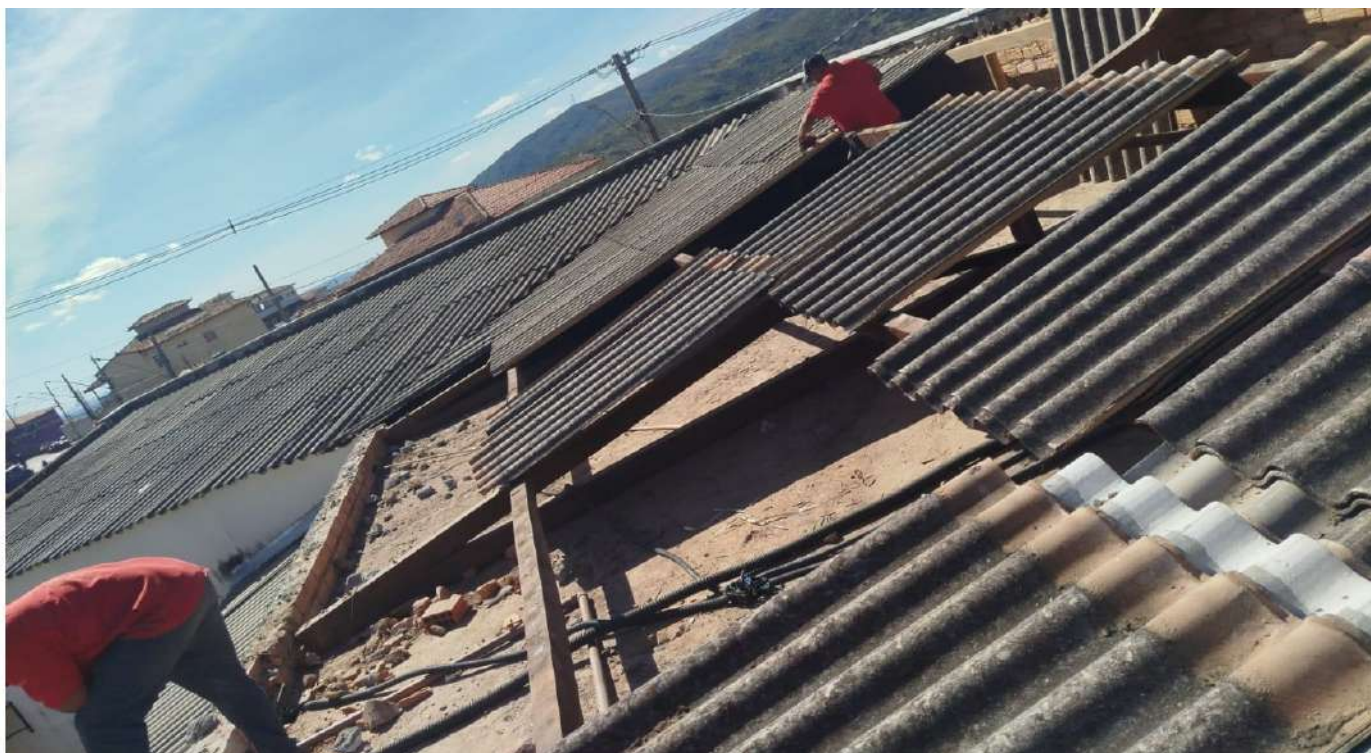
**26/06/2026: Troca e revisão do telhamento**

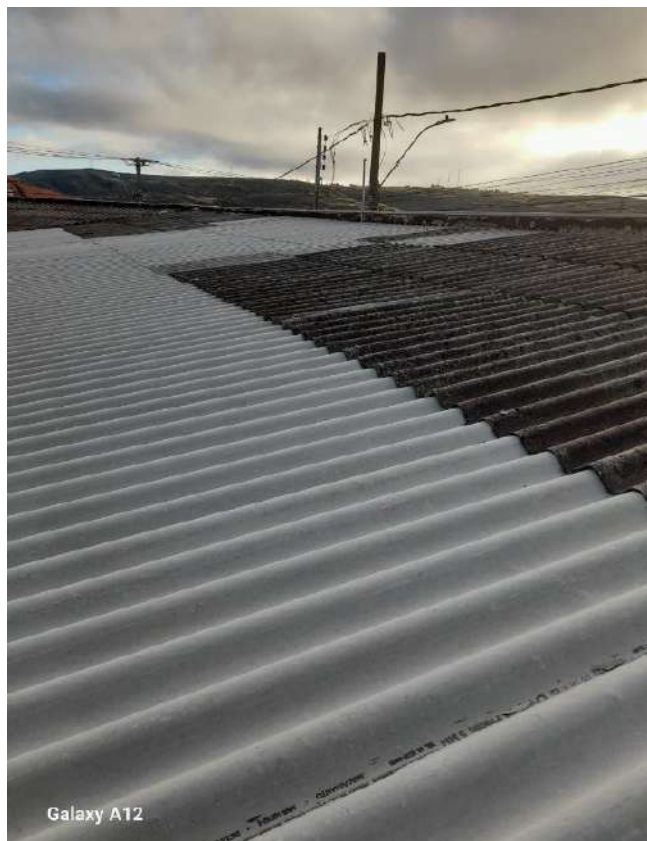
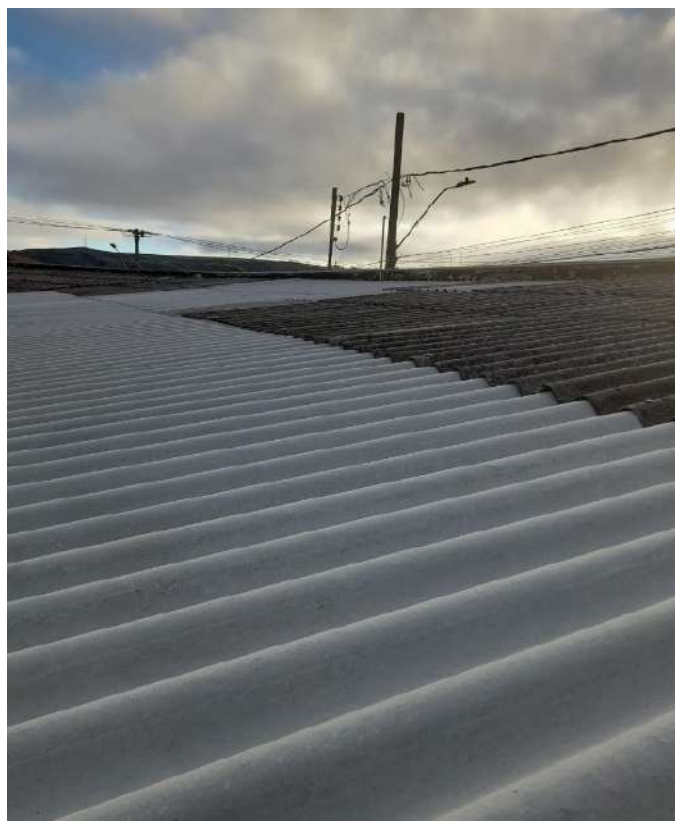
**30/06/2026: Troca e revisão do telhamento**

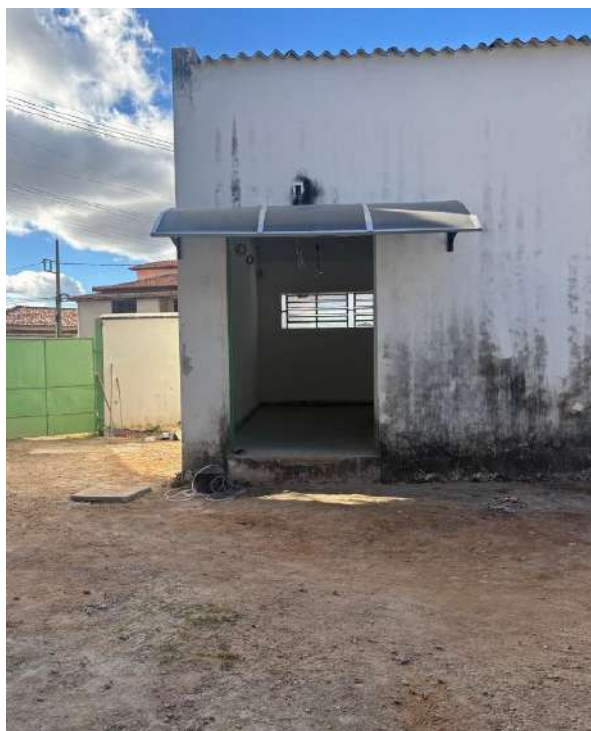
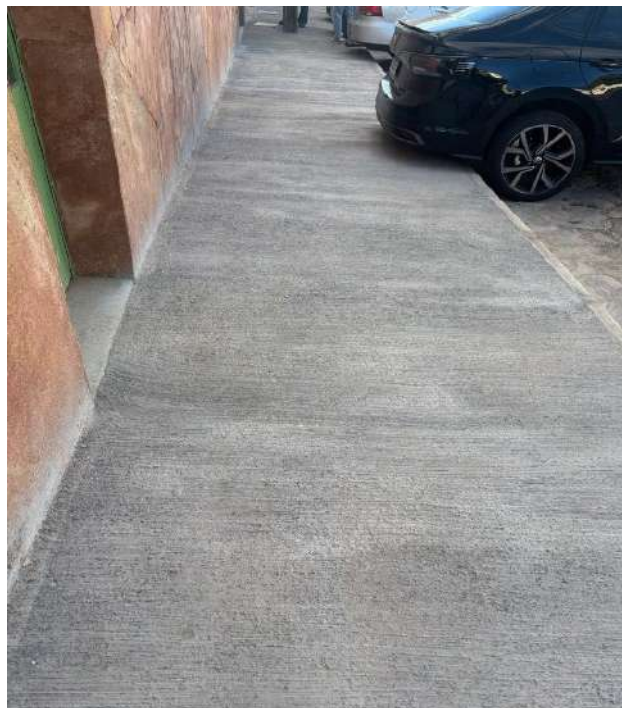
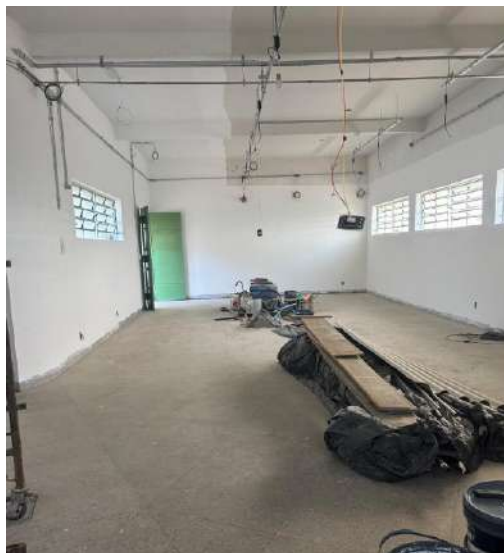
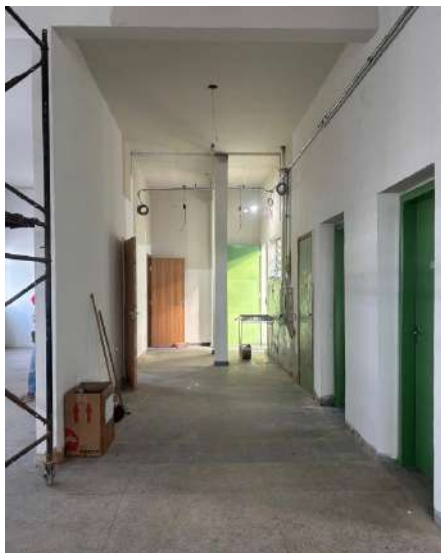
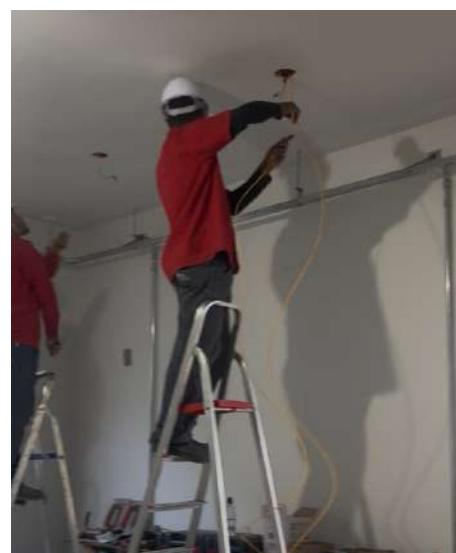
**01/07/2026**

Atividades: Visita técnica da fiscalização – telhado em policarbonato, outros serviços:

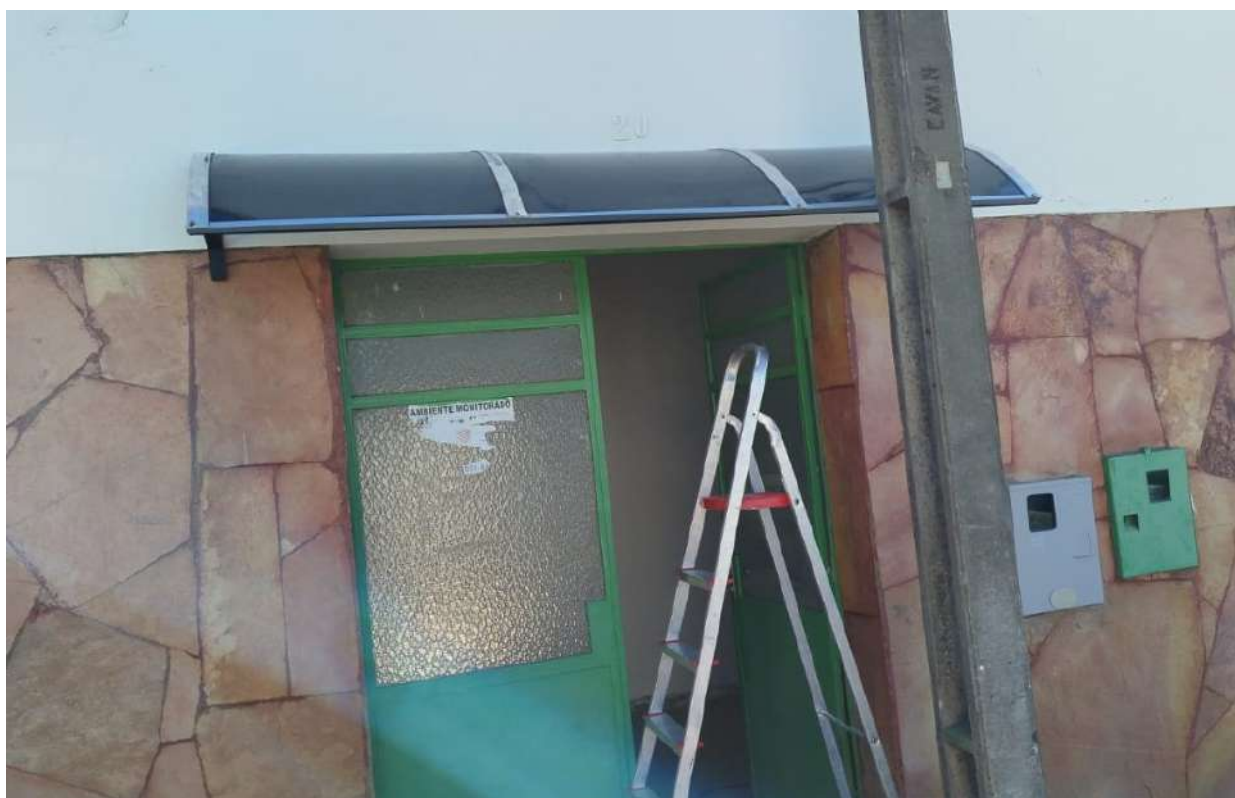
**02/07/2026**

Atividades: Instalação da cobertura em policarbonato da entrada.

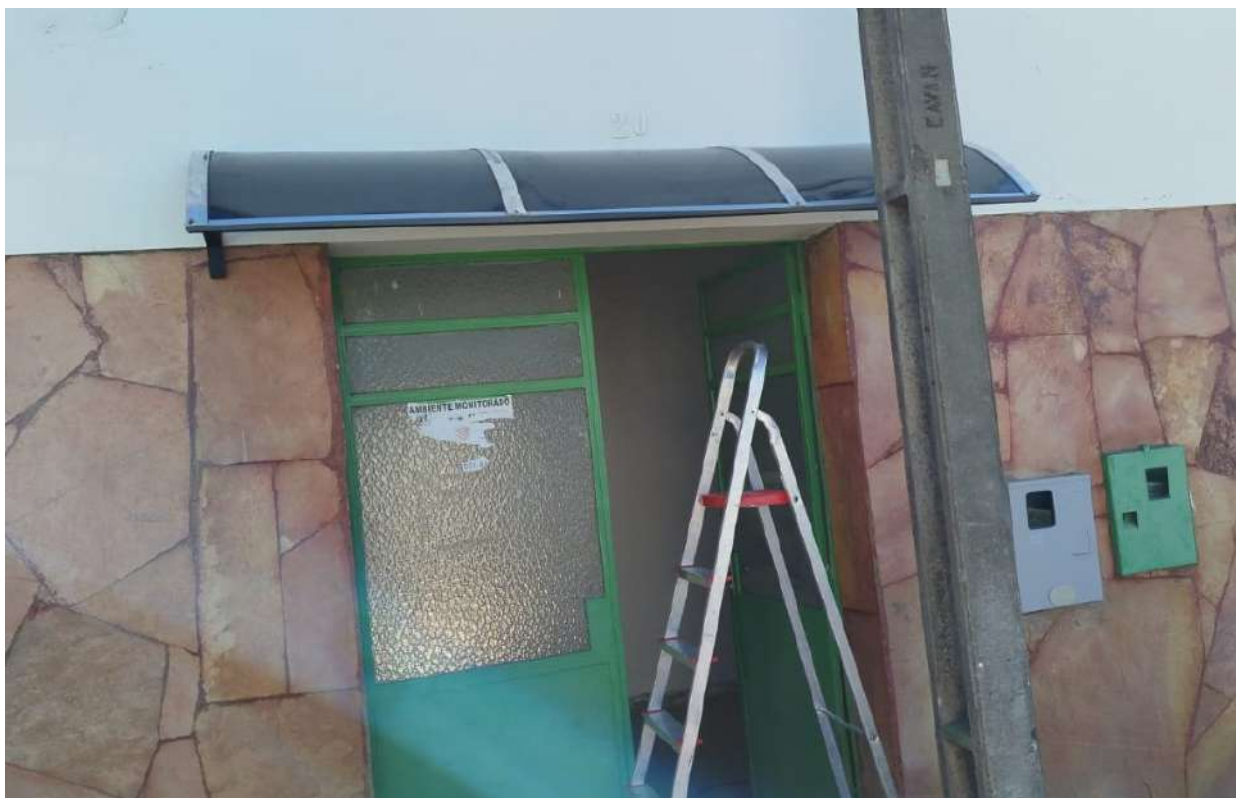
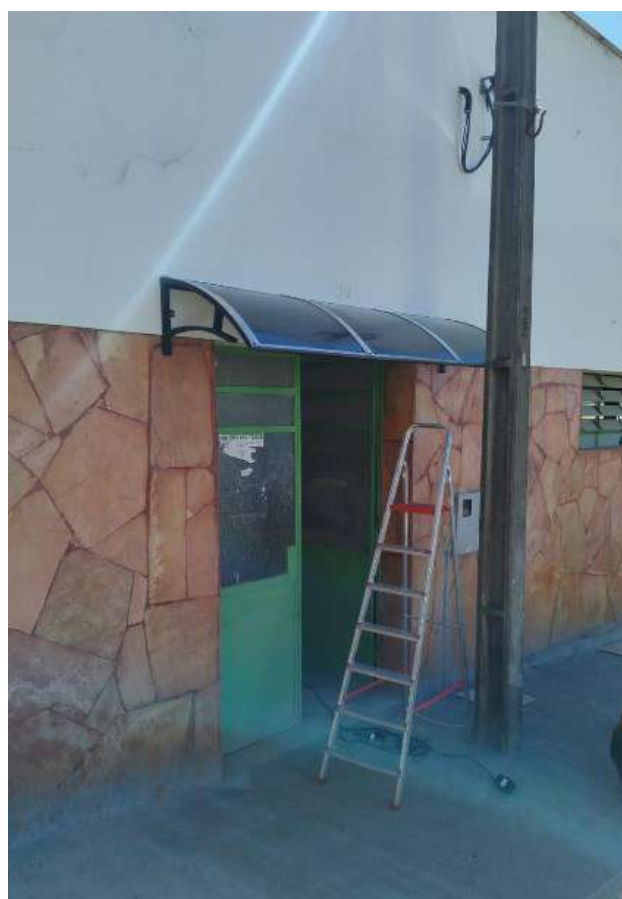
**02/07/2026**

Atividades: Instalação da cobertura em policarbonato da entrada.

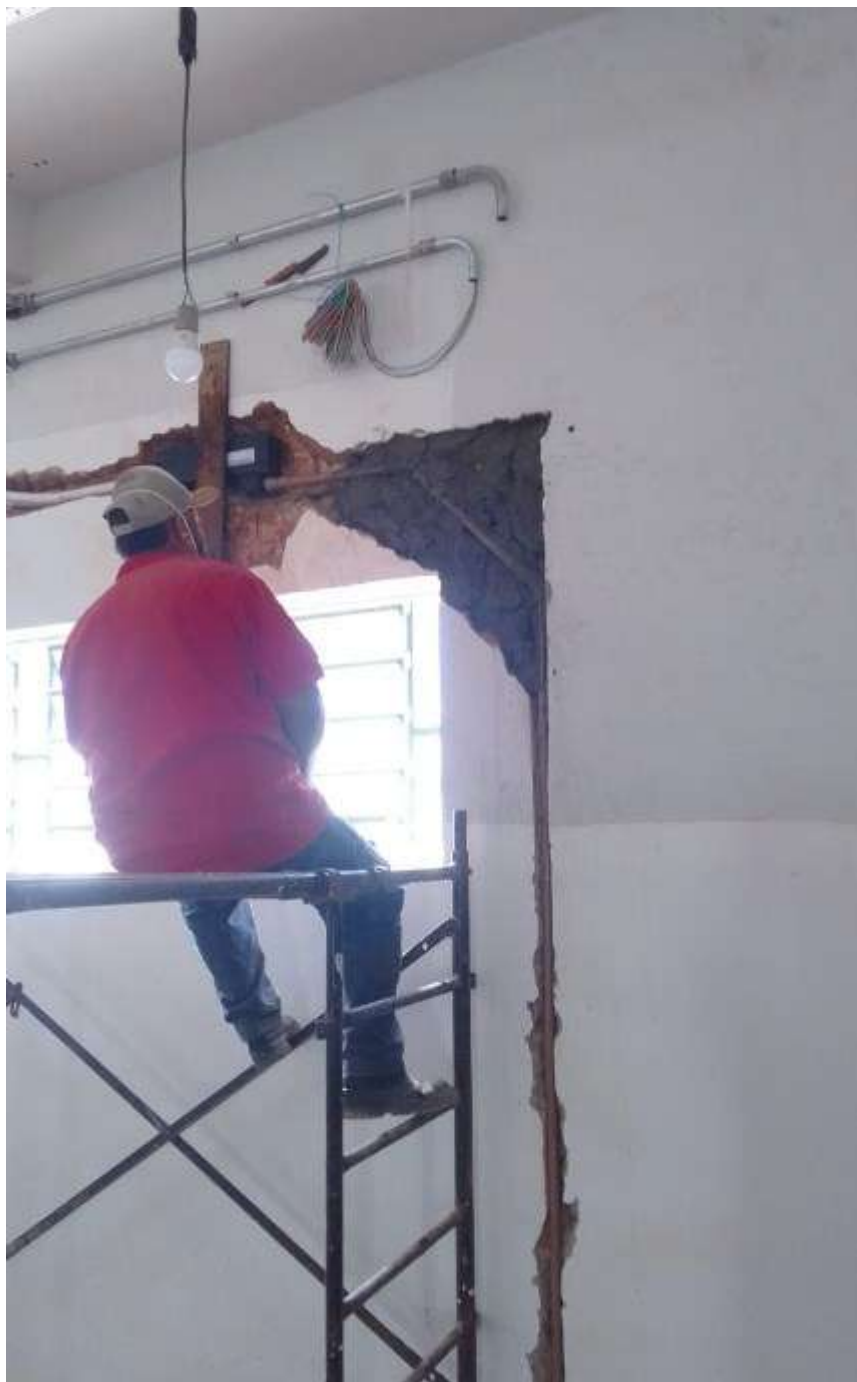
**02/07/2026**

Atividades: instalação do sistema de ar condicionado.

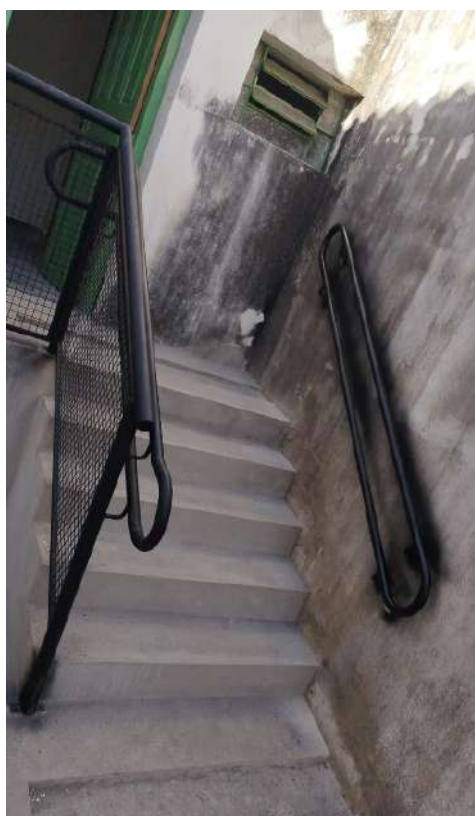
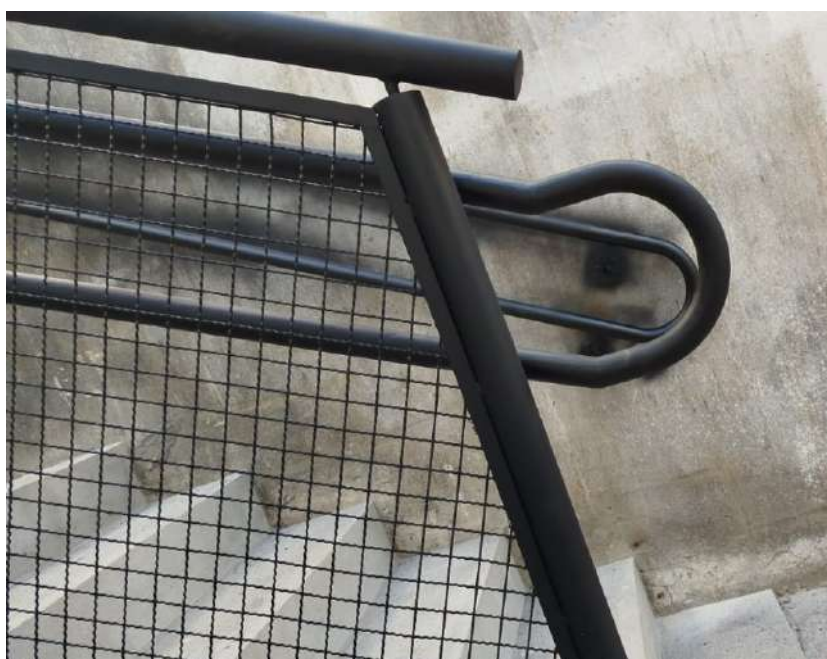
**02/07/2026**

Atividades: Correção dos corrimões

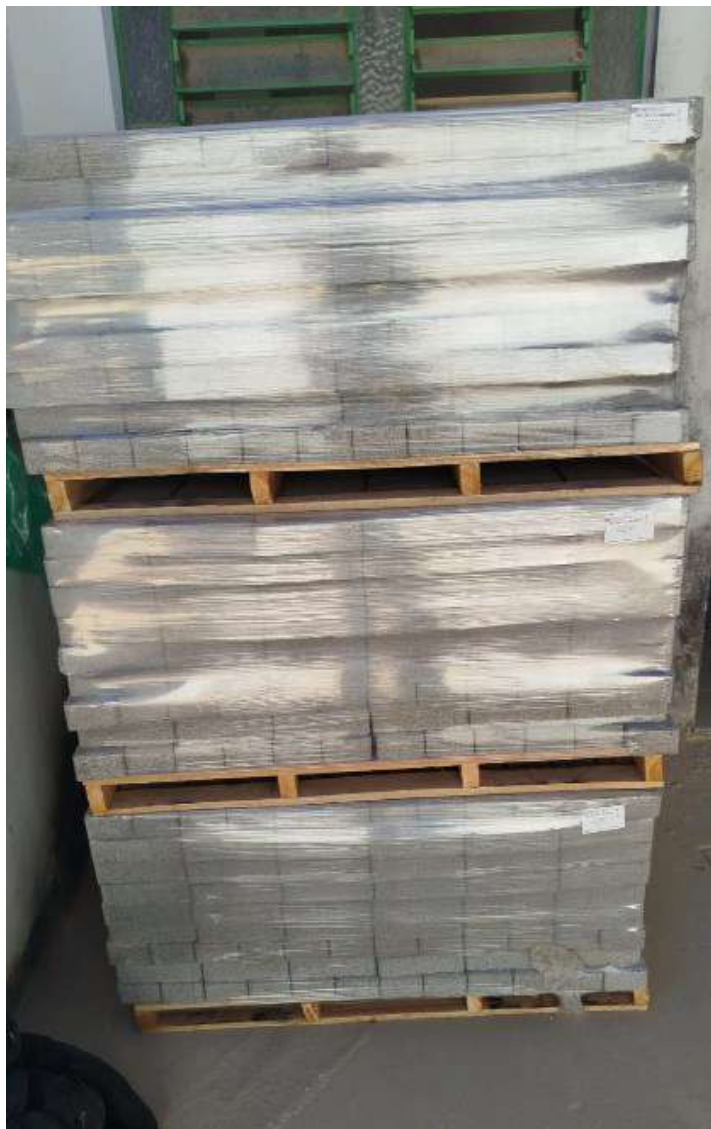
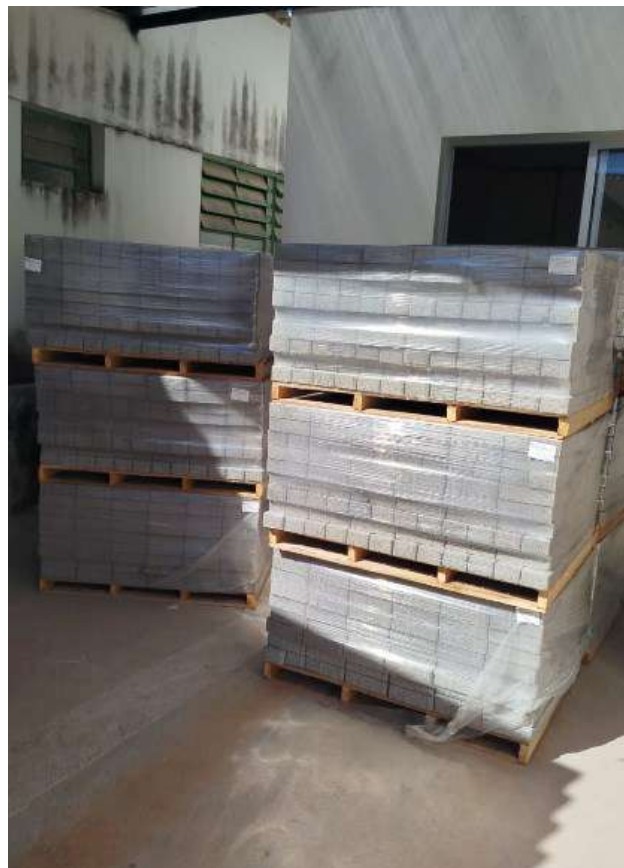
**02/07/2026**

Atividades: Insumos do piso drenante
