**RELATÓRIO FOTOGRÁFICO – OBRA DE REFORMA DO IMÓVEL  
LOCALIZADO NA RUA NECO AMORIM, 20, BAIRRO BICANTE, EM  
DIAMANTINA/MG, DO TRIBUNAL REGIONAL DO TRABALHO DA 3ª  
REGIÃO**

Período de referência: 01/05/2026 a 31/05/2026

Contrato: 10055/2025

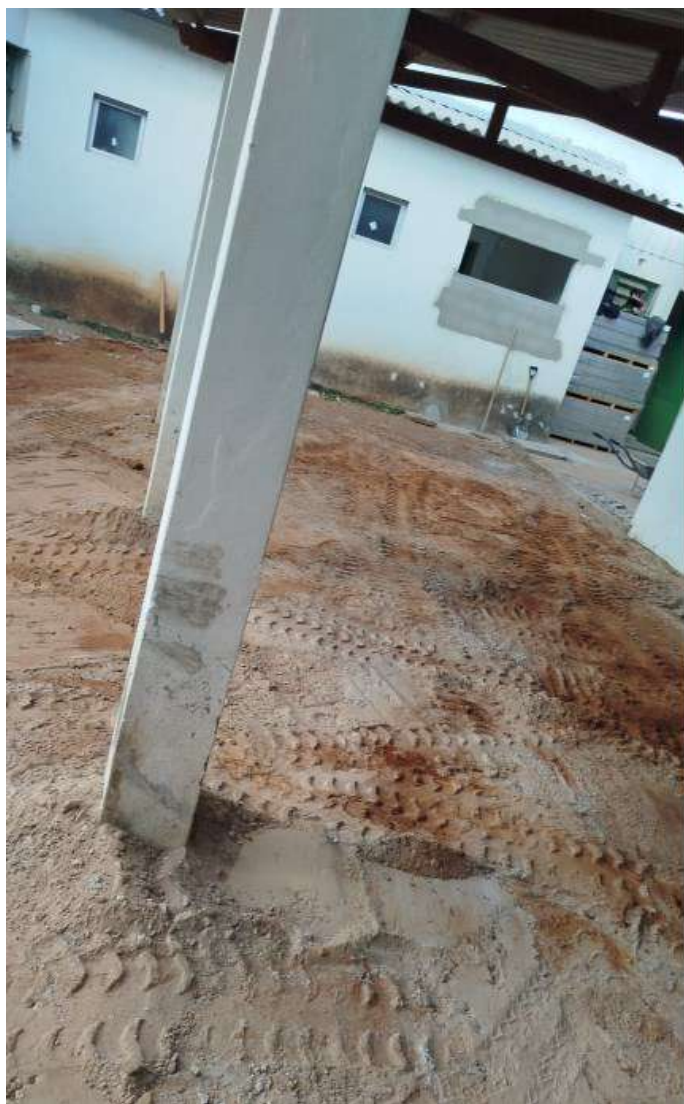
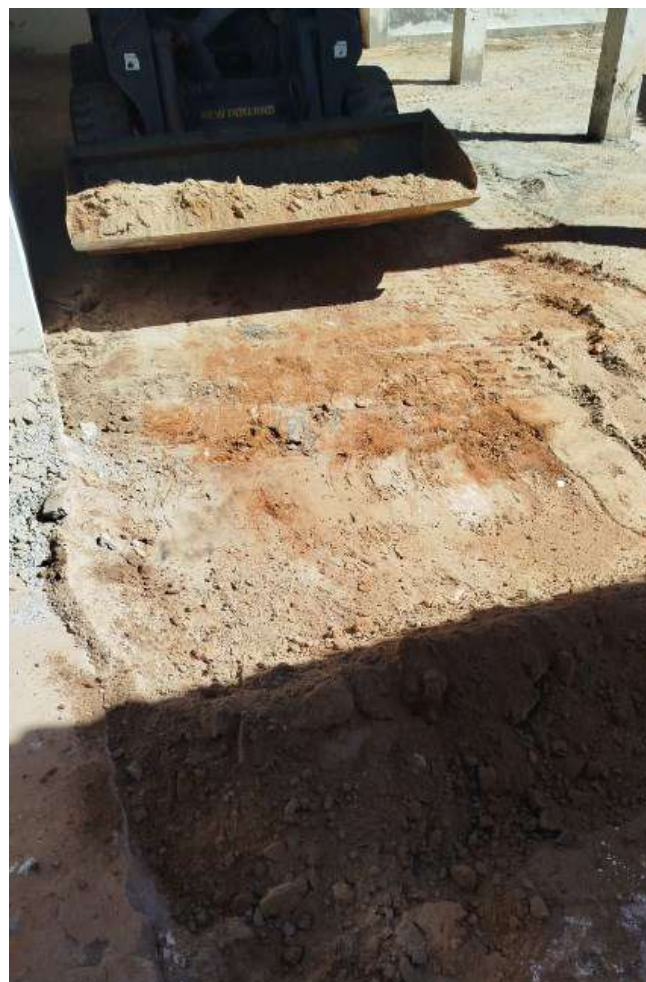
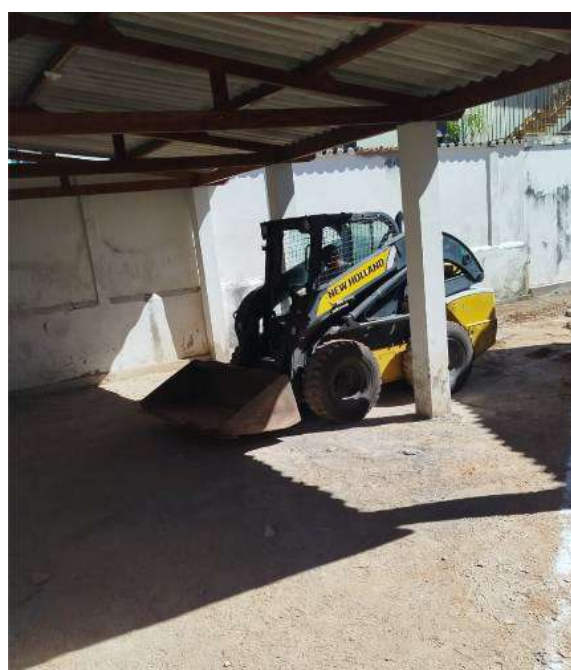
**03/07/2026**

Atividades: Preparo do superfície para instalação do piso drenante (pavimento permeável)

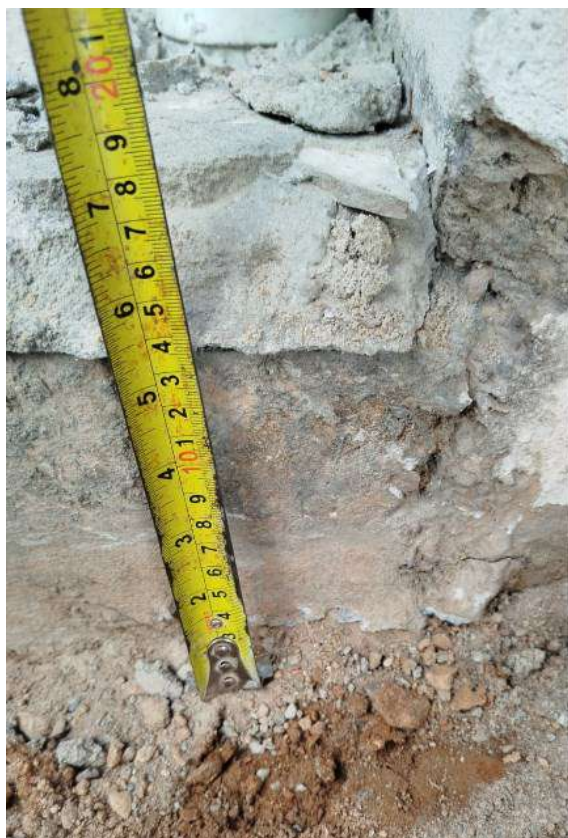
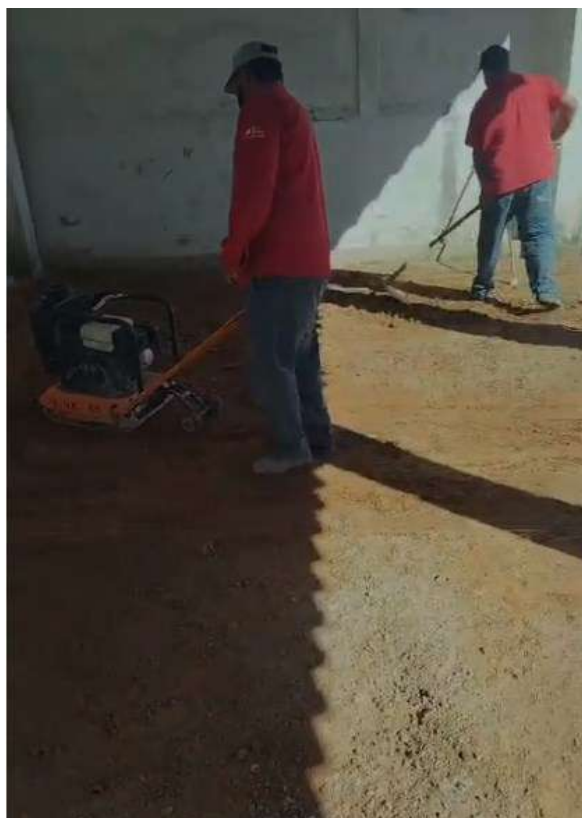
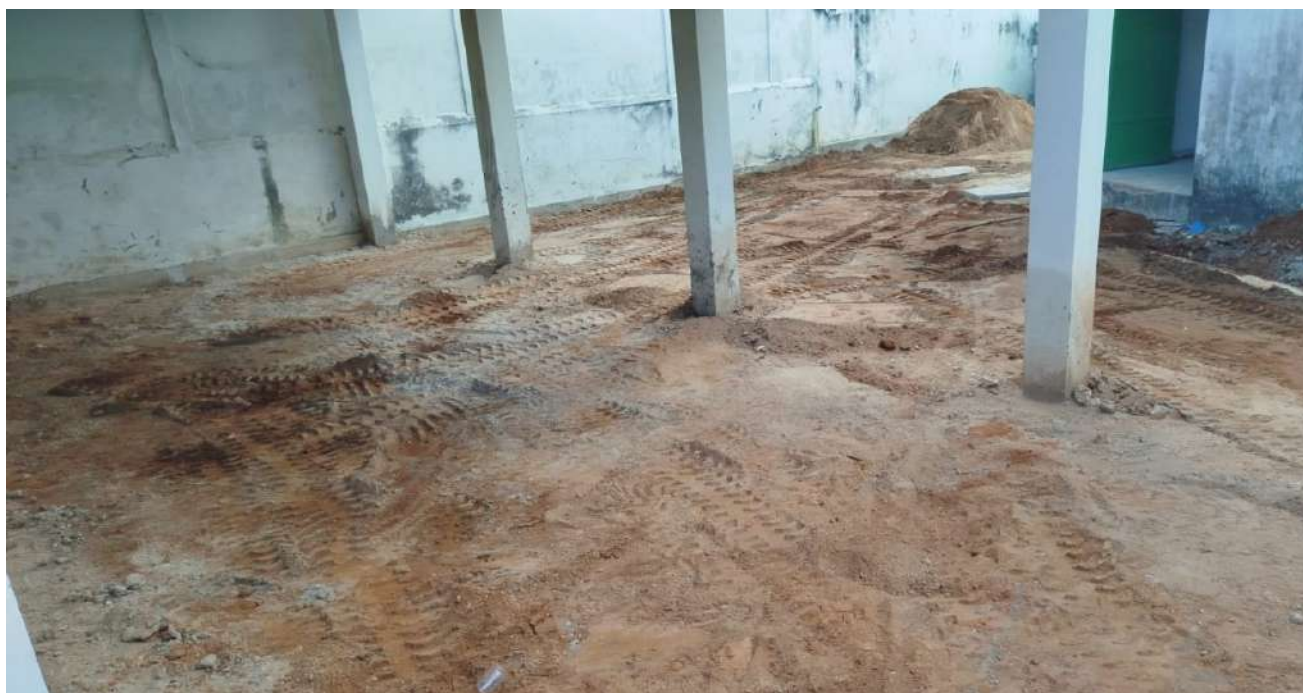
**03/07/2026**

Atividades: Preparo da superfície para instalação do piso drenante

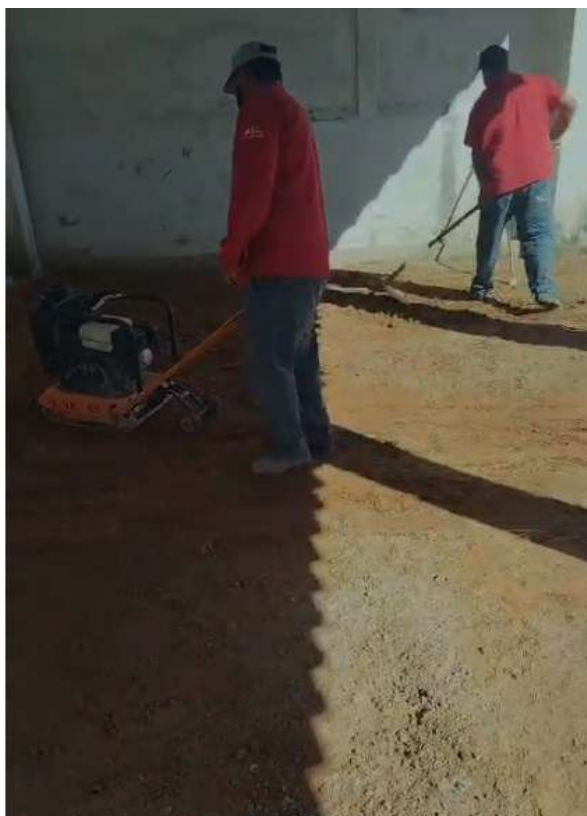
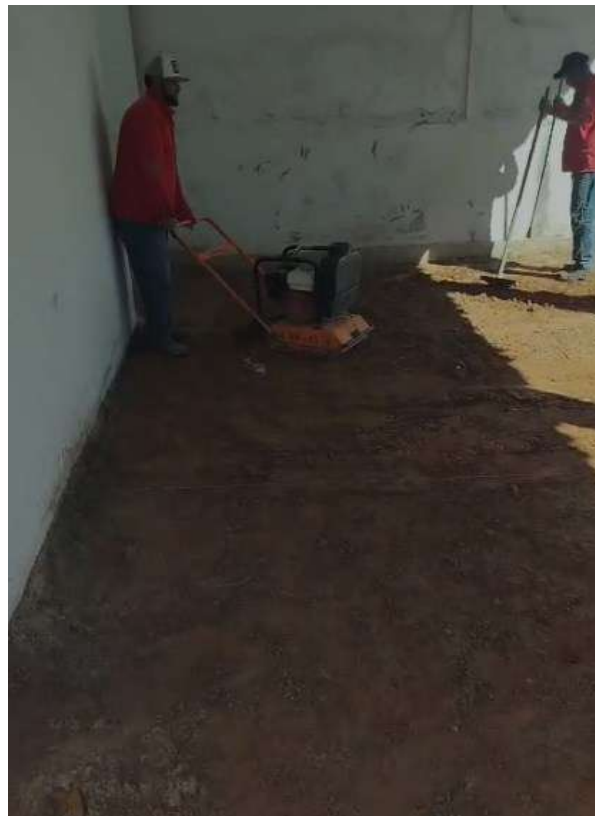
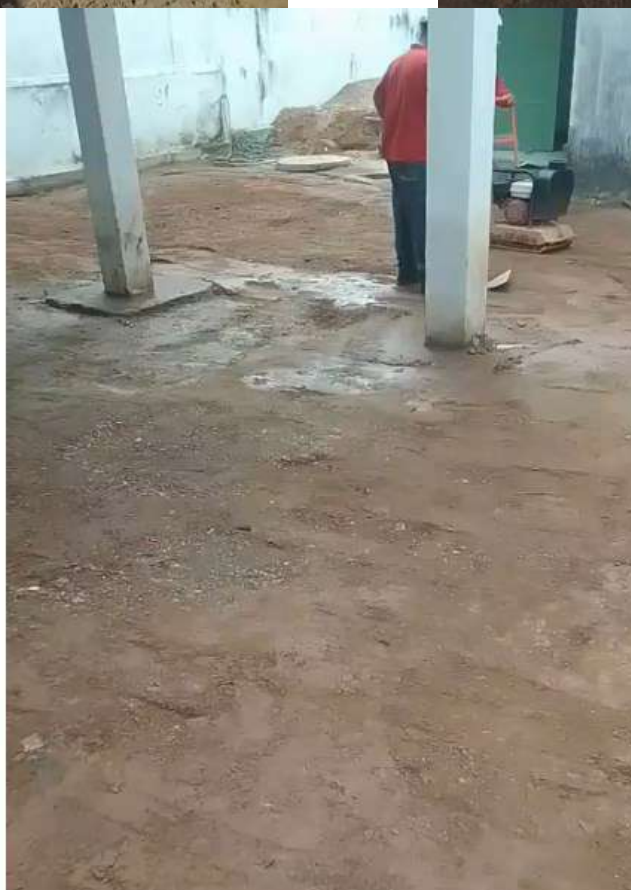
**06/07/2026**

Atividades: Preparo da superfície para instalação do piso drenante

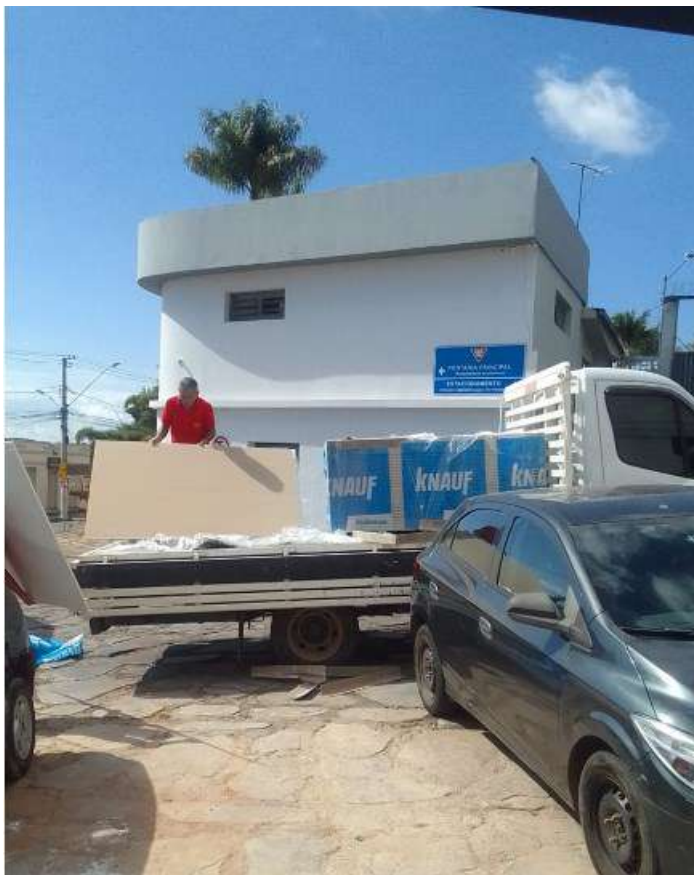
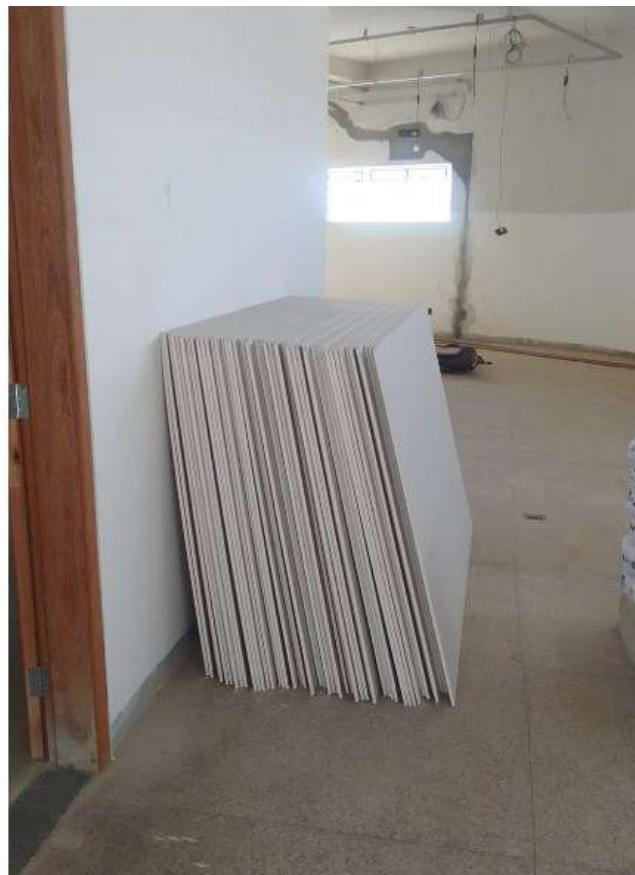
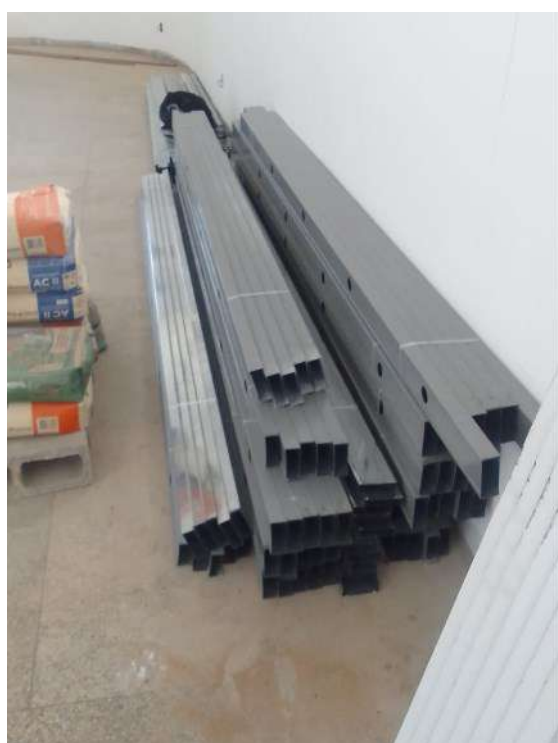
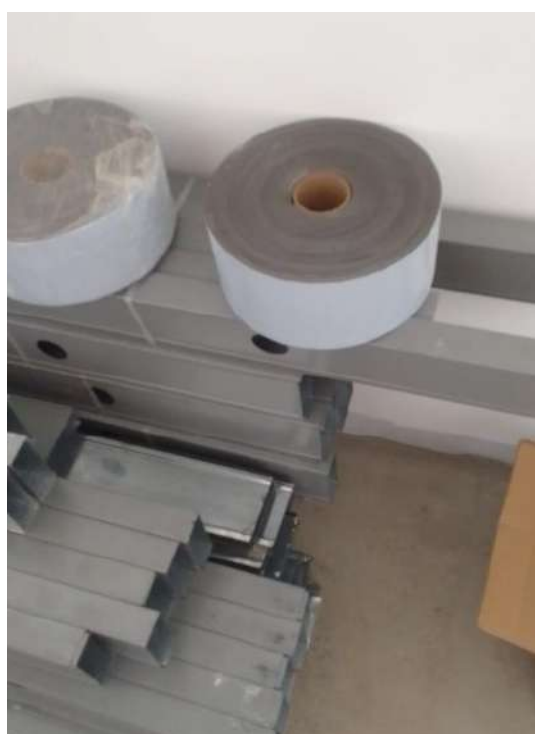
**06/07/2026**

Atividades: Insumo para instalação das paredes drywall

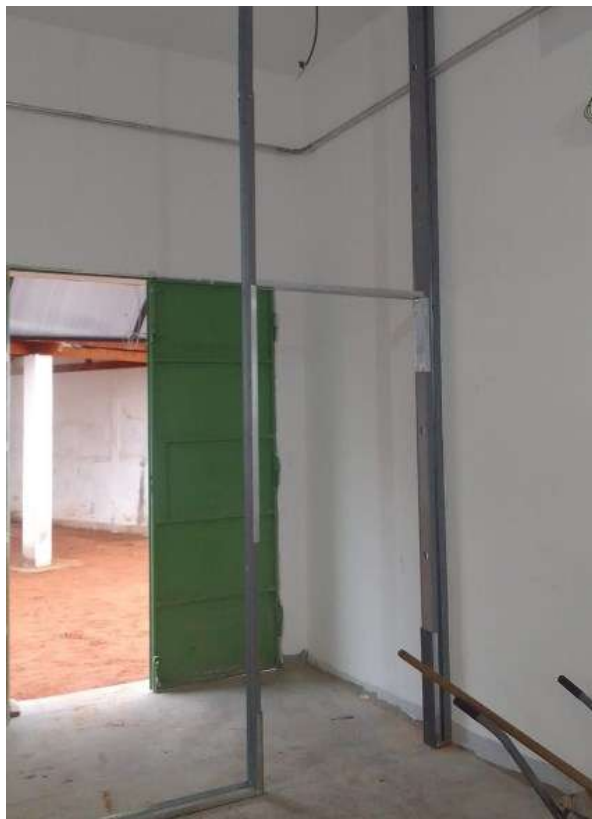
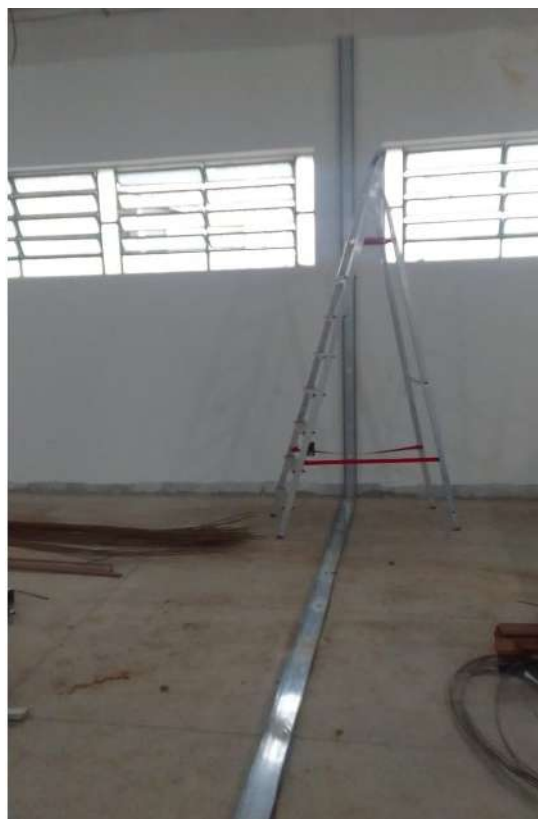
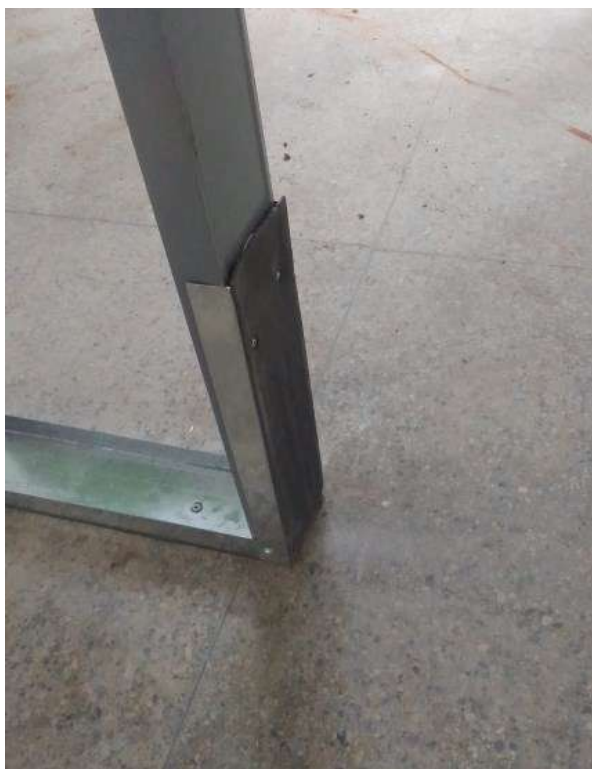
**06/07/2026**

Atividades: Serviços de instalação das paredes drywall

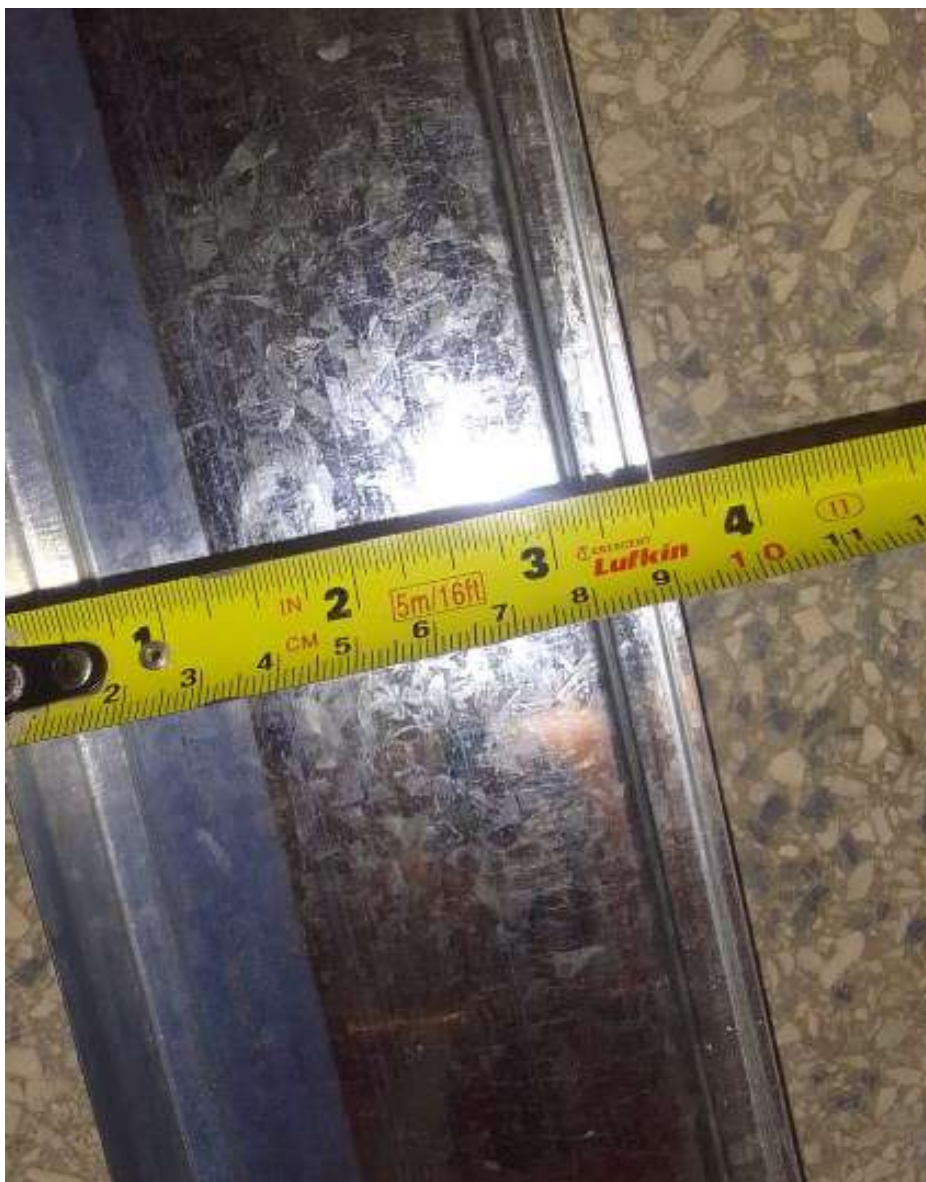
**06/07/2026**

Atividades: Perfil vertical das paredes drywall

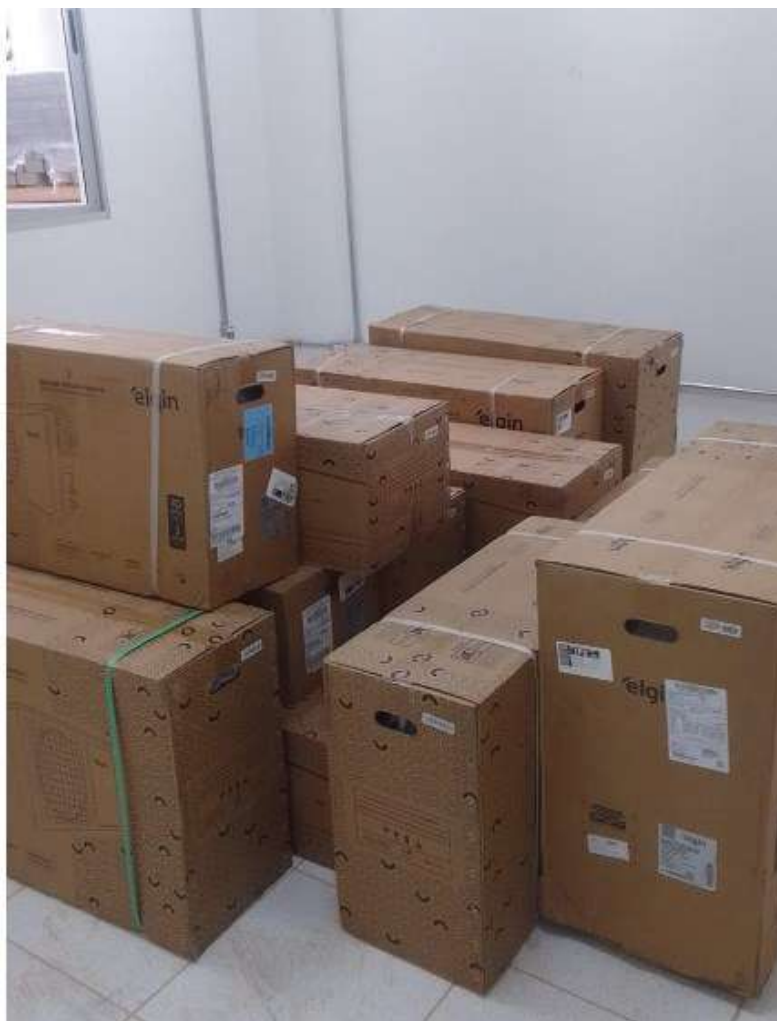
**06/07/2026**

Atividades: Equipamentos do sistema de ar condicionado

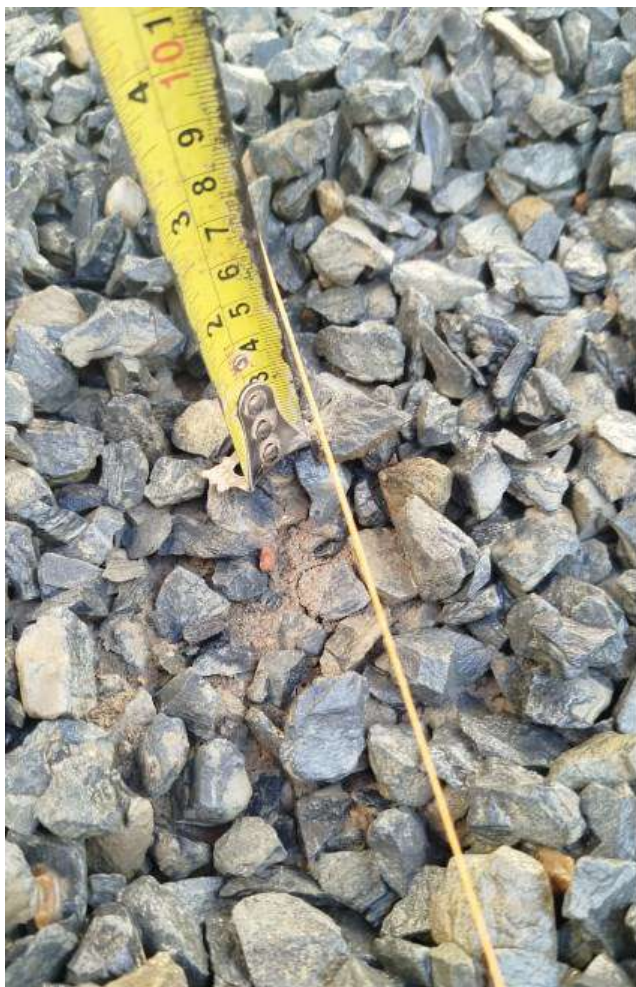
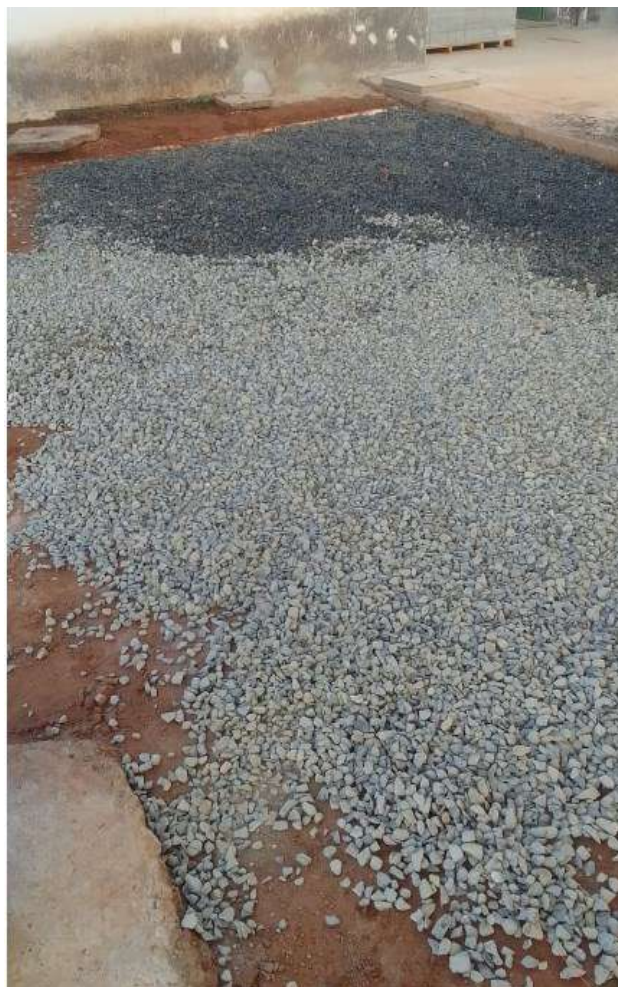
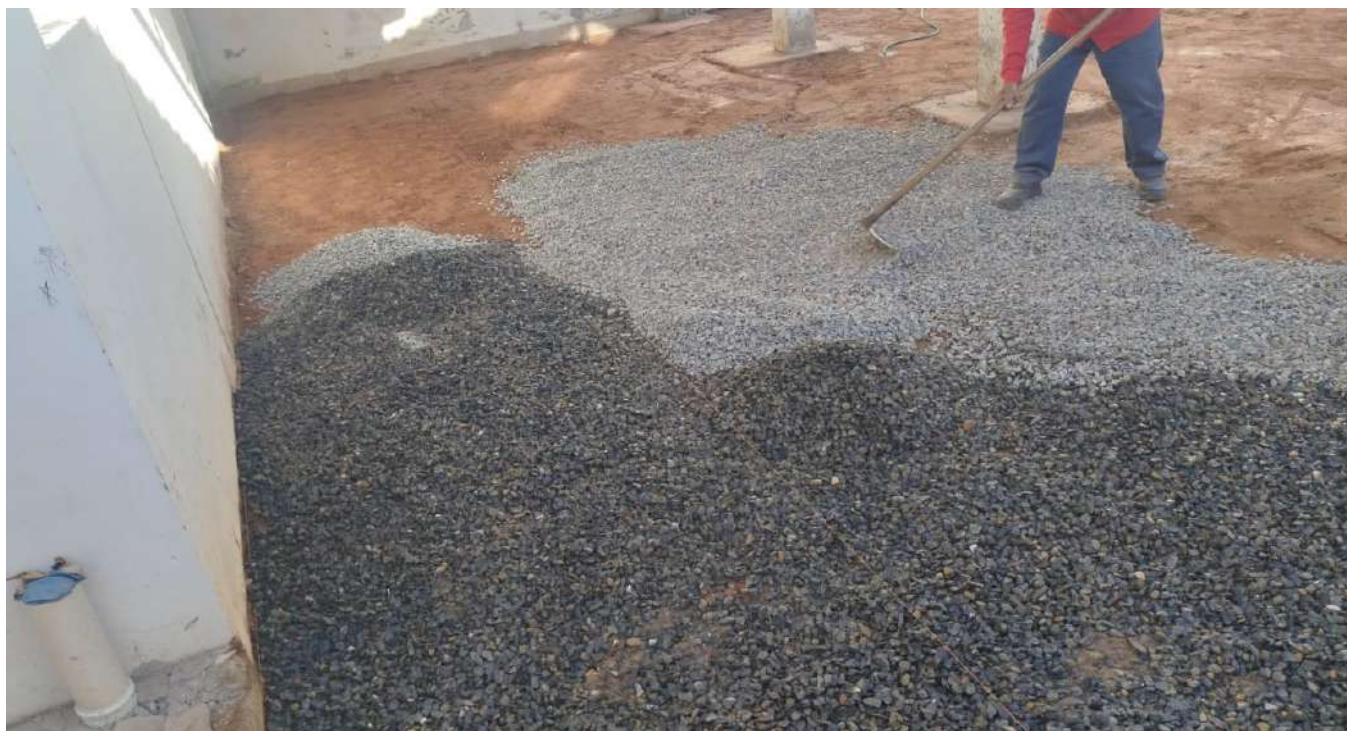
**07/07/2026**

Atividades: Execução do piso drenante, colocação da subbase em brita

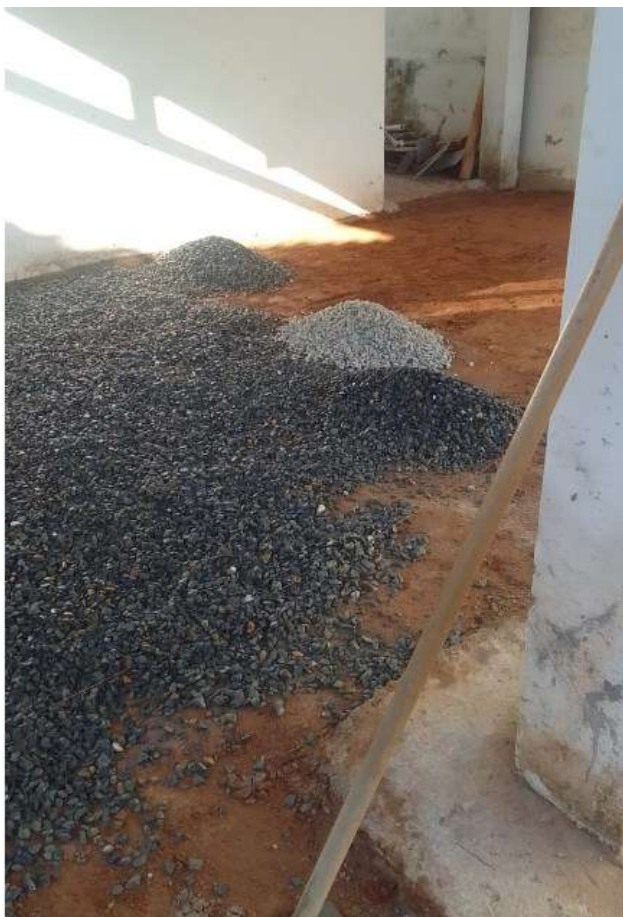
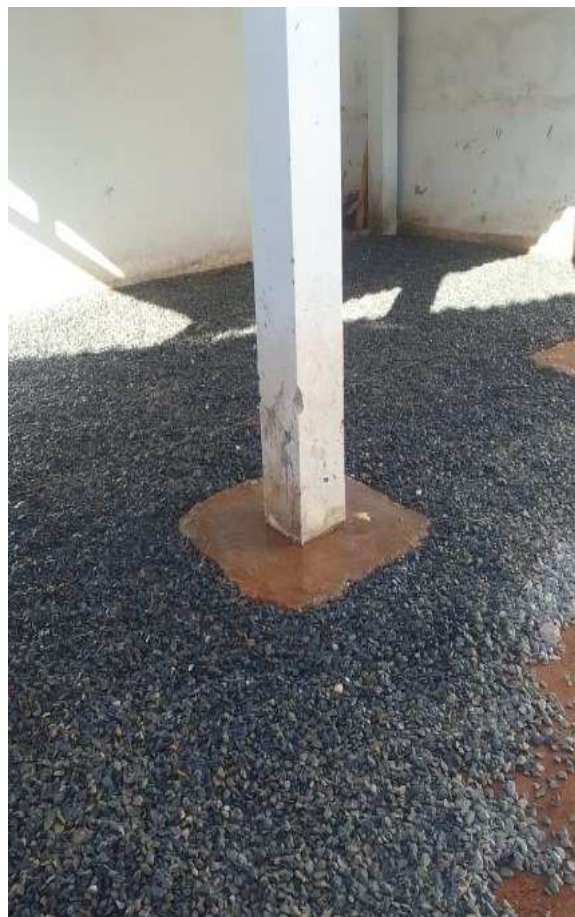
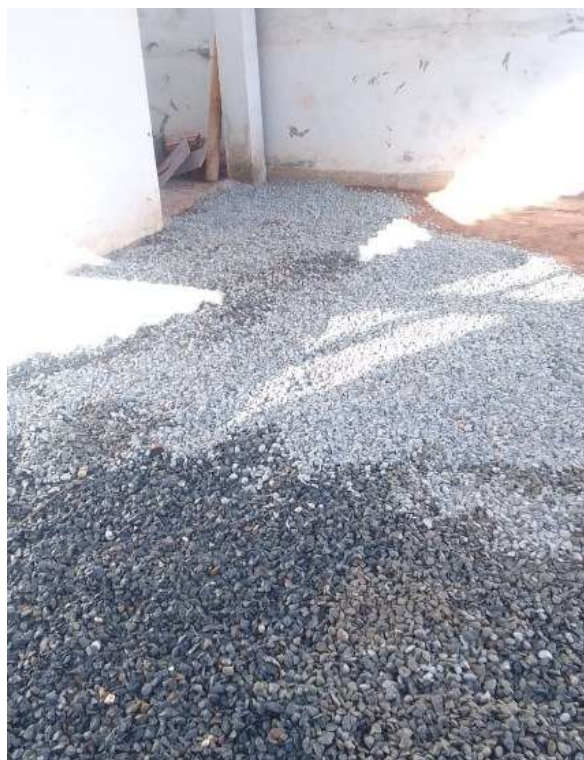
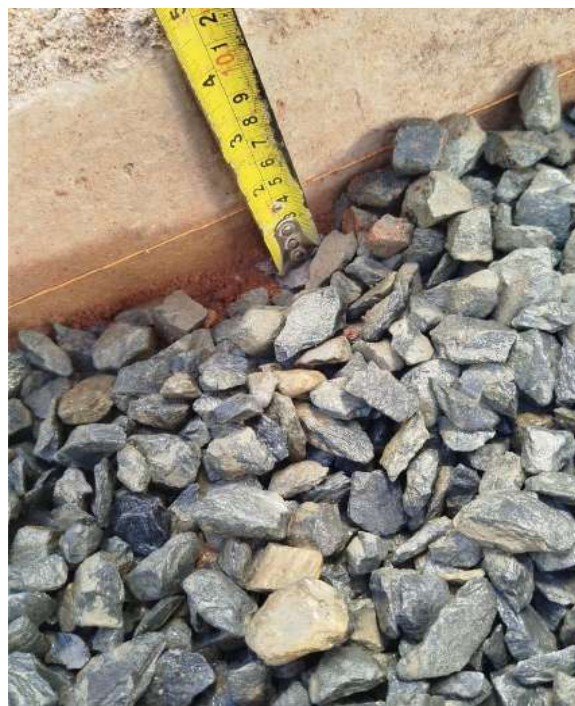
**07/07/2026**

Atividades: Execução do piso drenante, colocação da subbase em brita

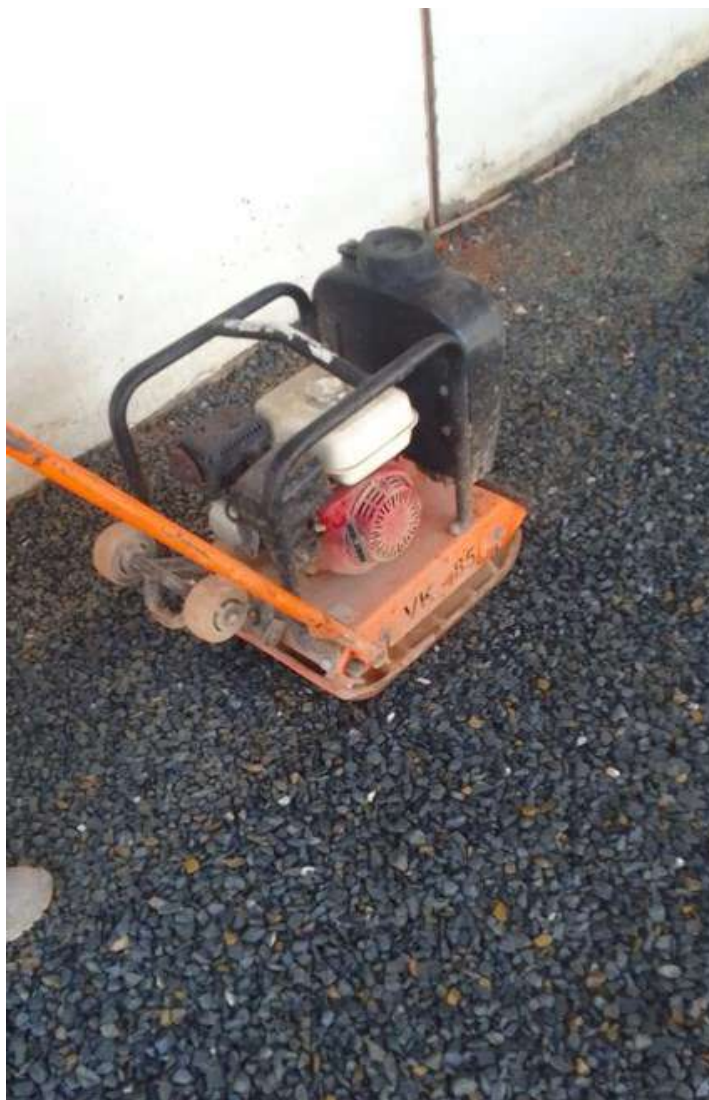
**07/07/2026**

Atividades: Execução do piso drenante, compactação da subbase em brita

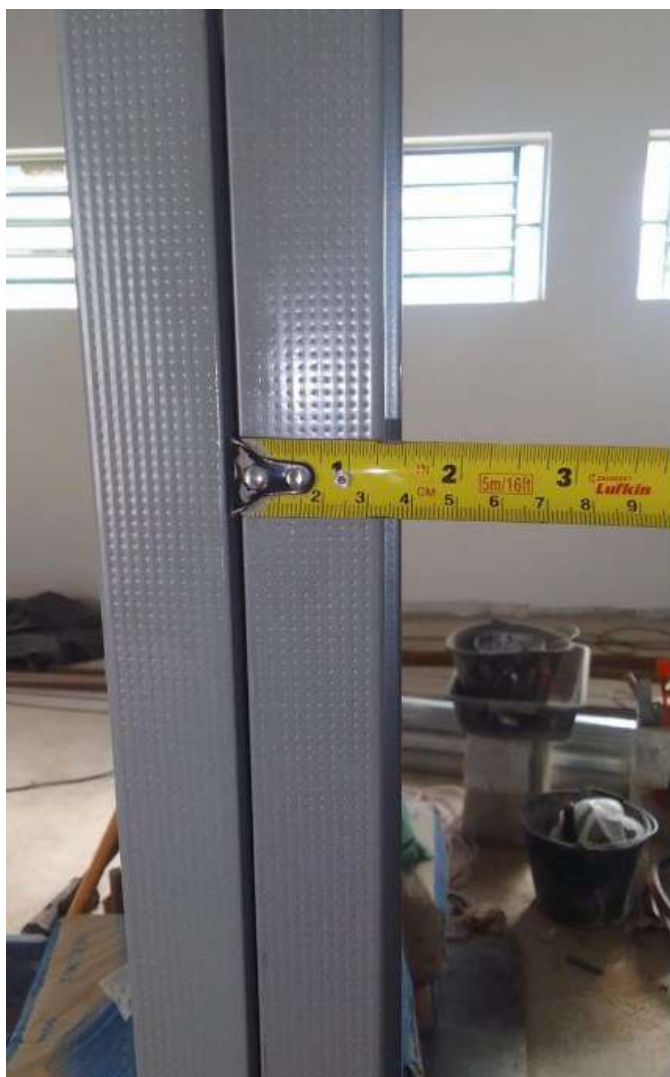
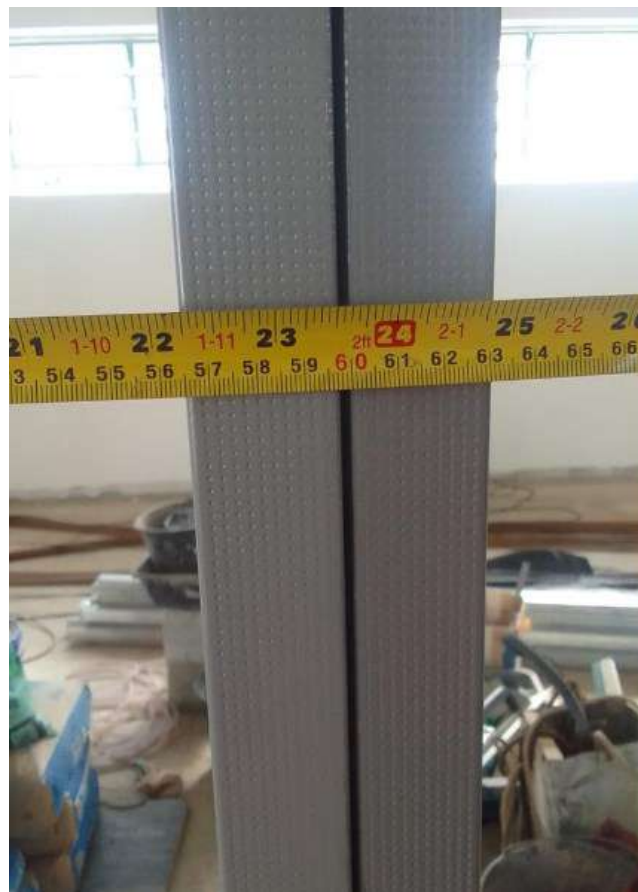
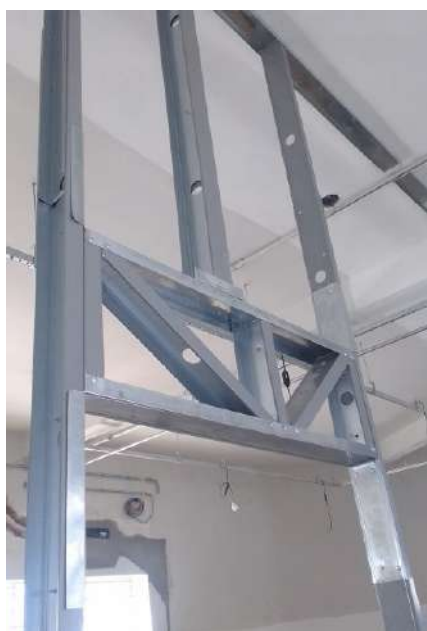
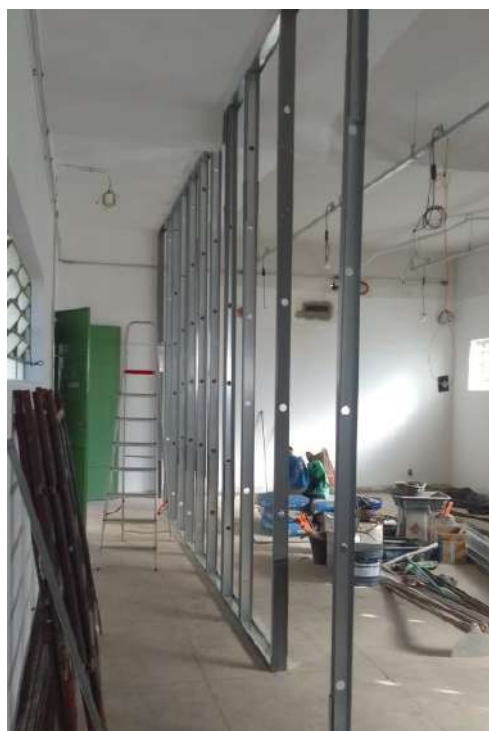
**07/07/2026**

Atividades: Execução dos serviços de montagem da estrutura das paredes drwayll

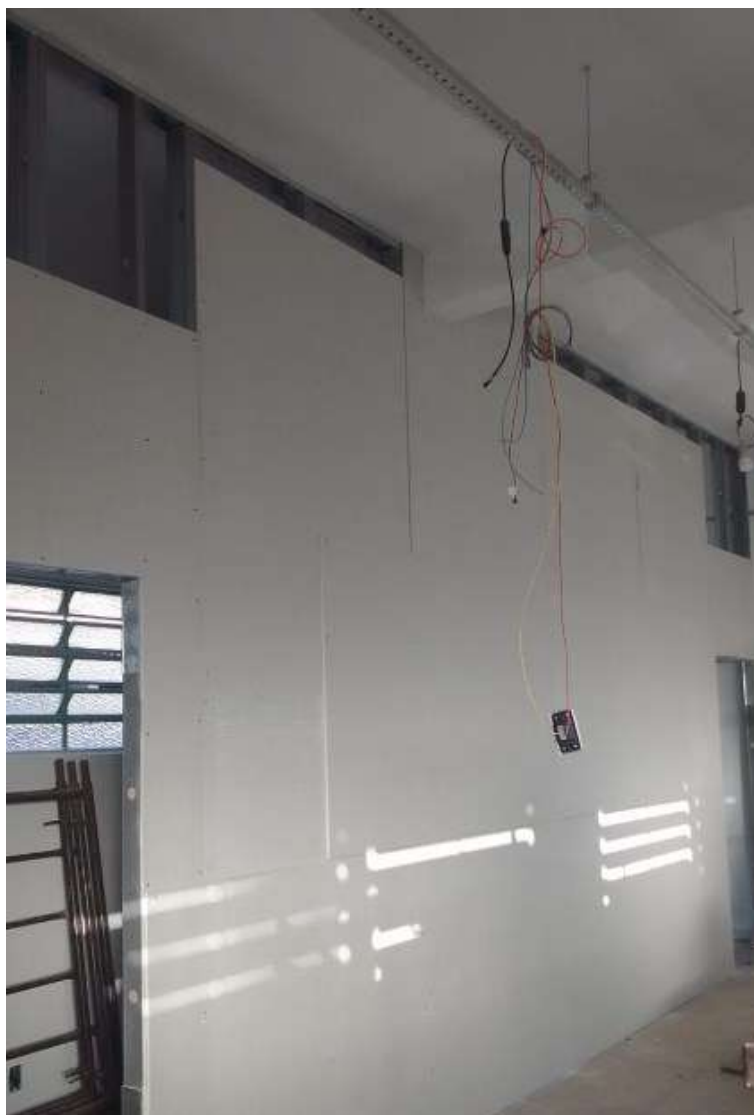
Atividades: Execução de infraestrutura elétrica

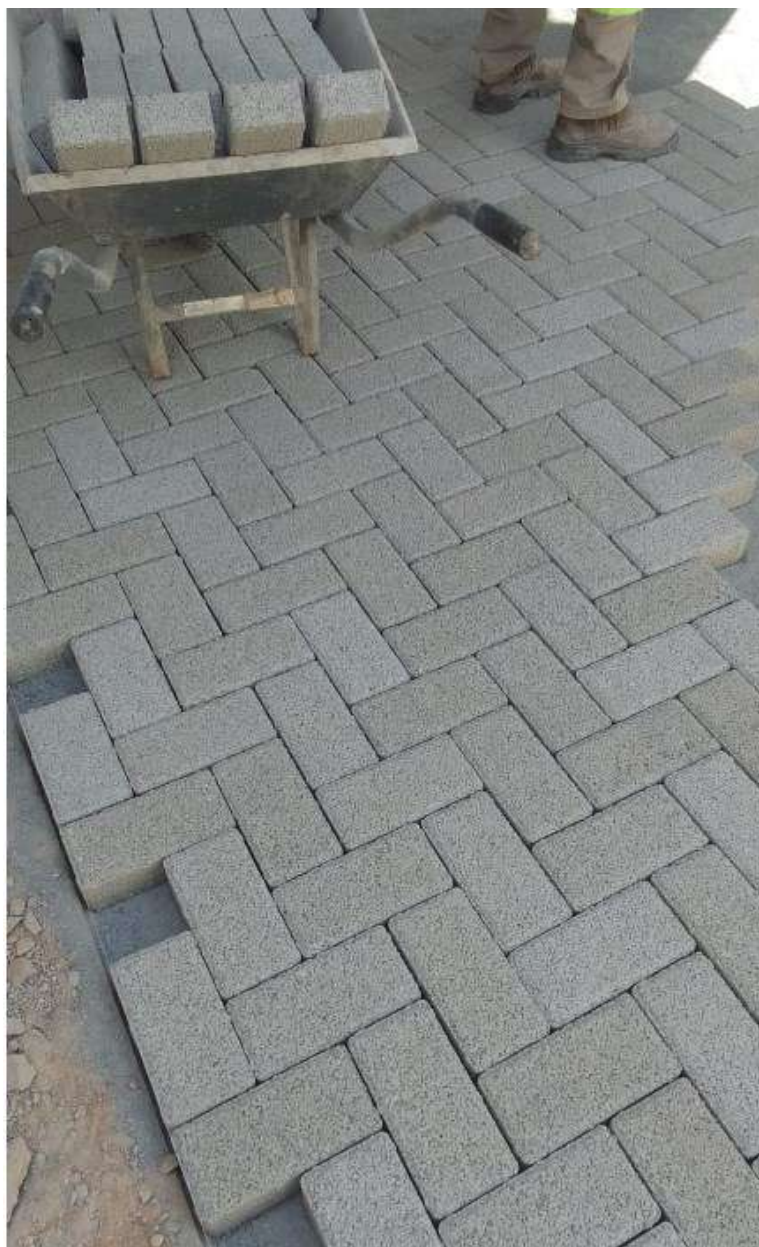
Atividades: Execução da assentamento do piso drenante (pavimento permeável)

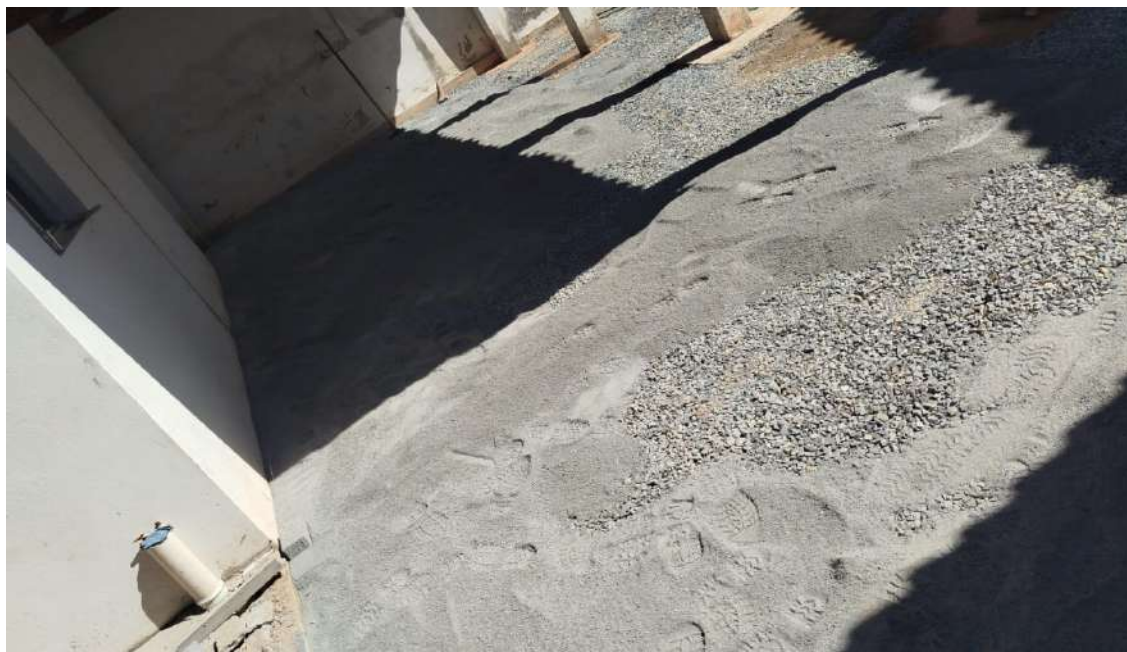
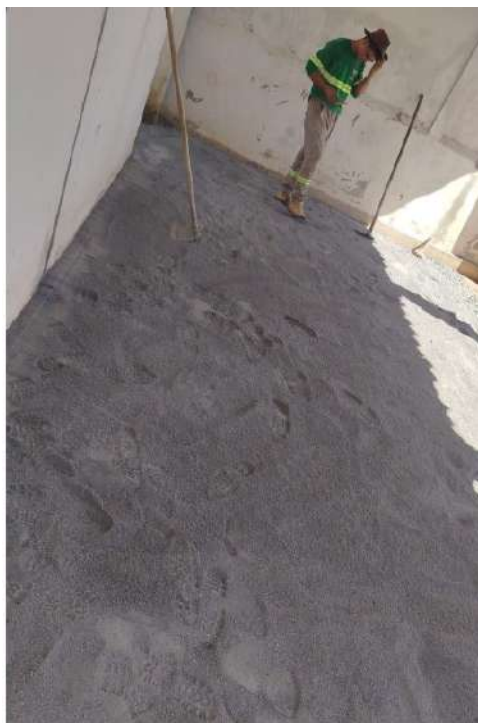
Atividades: Execução da base piso drenante (pavimento permeável) Conforme acordado com a fiscalização, a base foi em pó de brita.

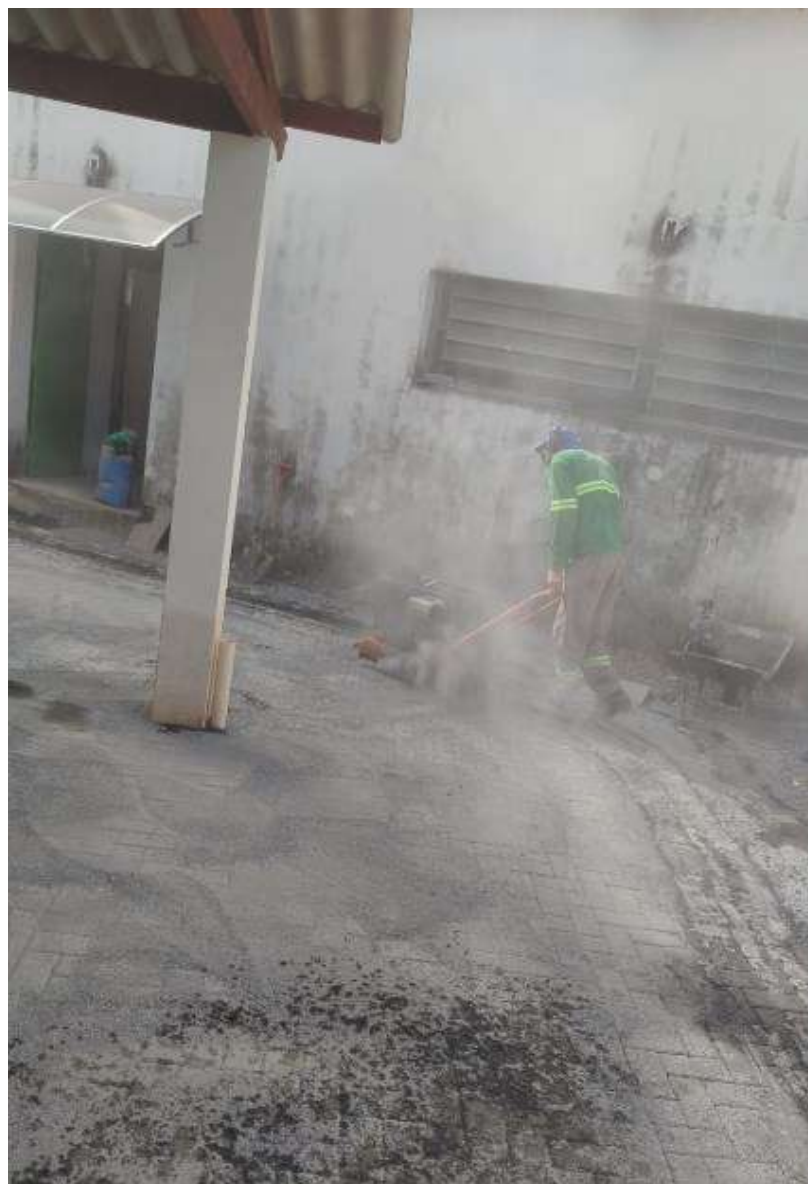
Atividades: Execução do assentamento do piso drenante (pavimento permeável) – etapa de compactação.

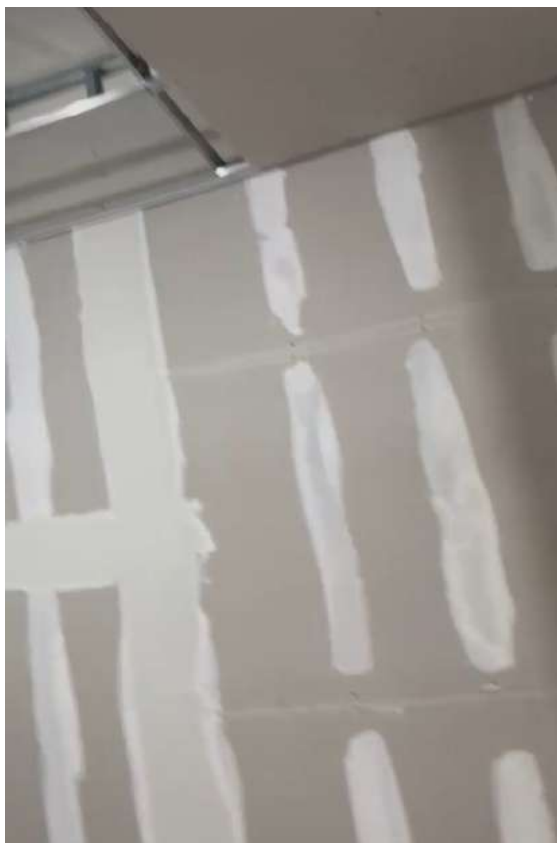
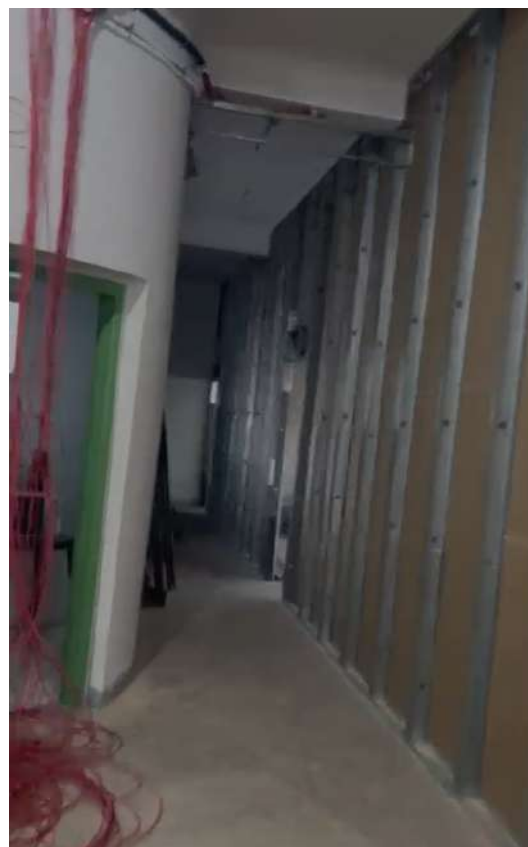
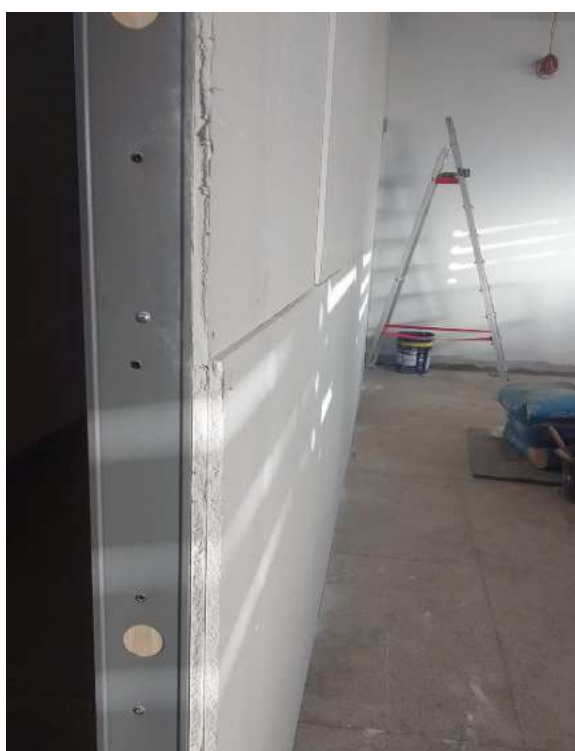
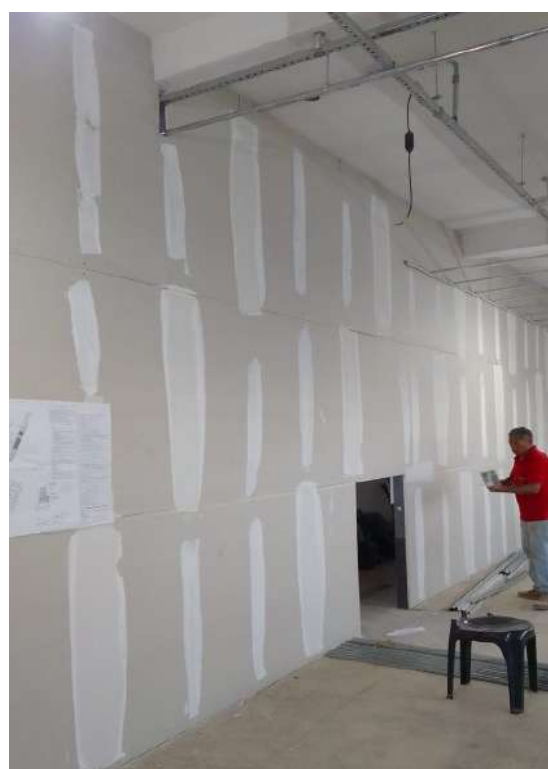
Atividades: Execução das paredes drywall
