**RELATÓRIO FOTOGRÁFICO – OBRA DE REFORMA DO IMÓVEL  
LOCALIZADO NA RUA NECO AMORIM, 20, BAIRRO BICANTE, EM  
DIAMANTINA/MG, DO TRIBUNAL REGIONAL DO TRABALHO DA 3ª  
REGIÃO**

Período de referência: 01/05/2026 a 31/05/2026

Contrato: 10055/2025

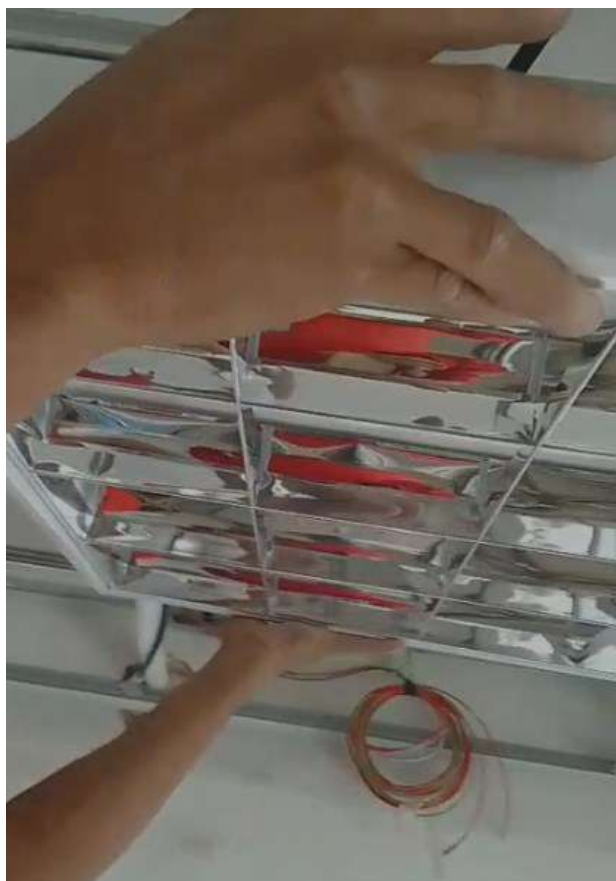
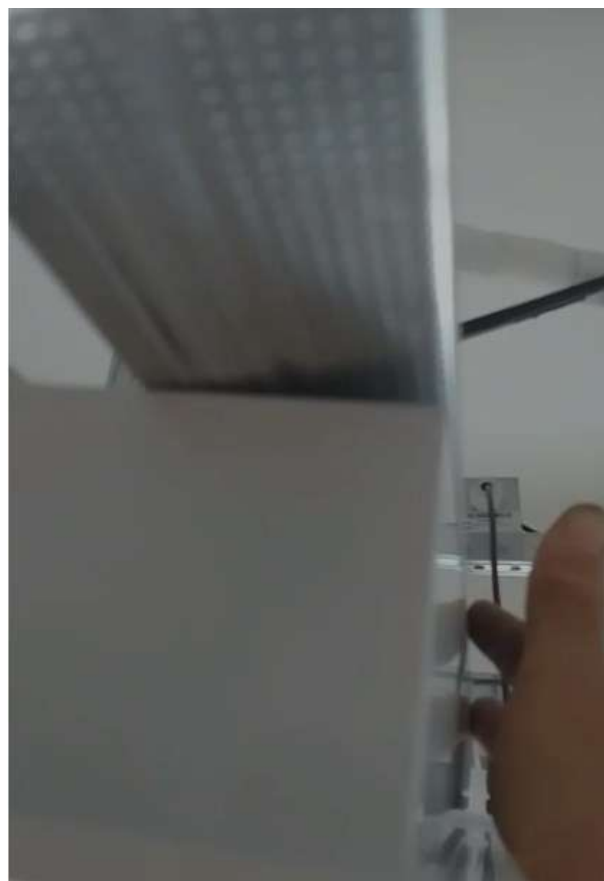
Atividades: Instalação do forro de gesso.

Foi verificado no local que, devido à troca do forro do tipo aramado por estruturado, as luminárias adquiridas não cabem no espaço entre perfis. A engenheira responsável foi orientada a cortar parte dos perfis para encaixe das luminárias e estruturas com perfis transversais para reforço do trecho.

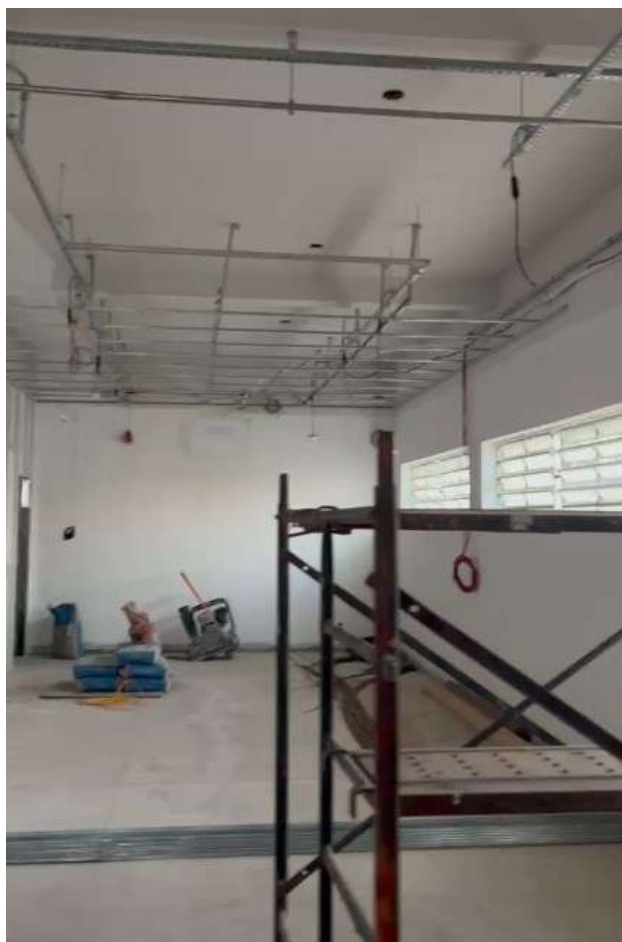
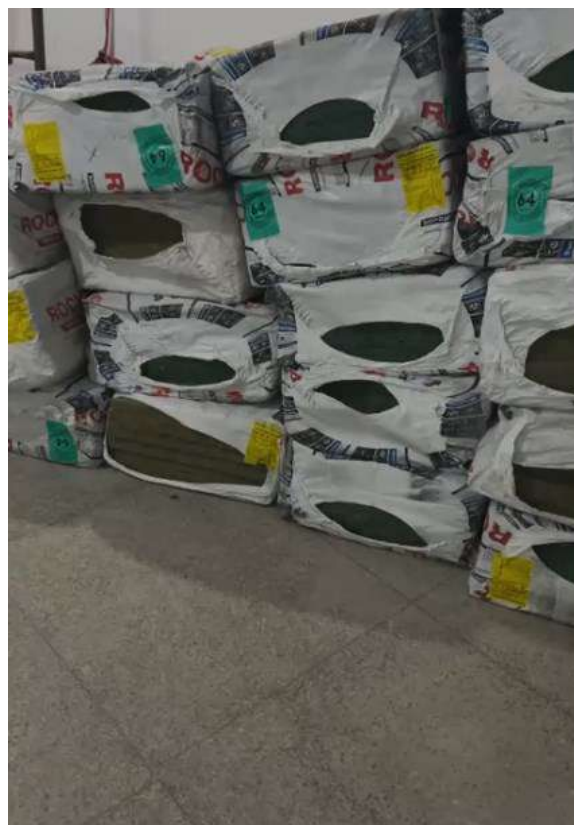
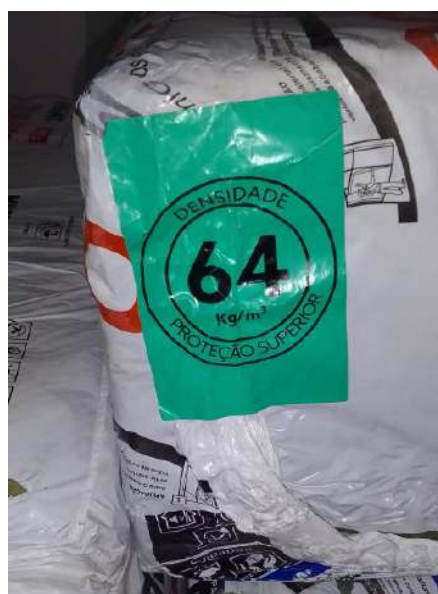
Atividades: Montagem da estrutura do forro de gesso / insumo: material acústico

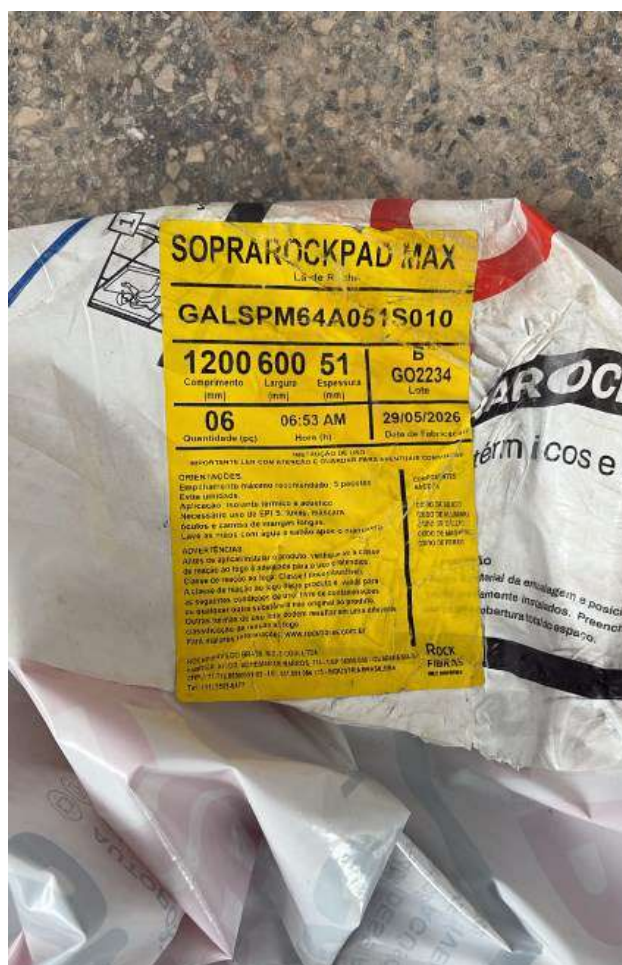
Atividades: Visita técnica para medição da 3ª etapa: Verificação de serviços diversos – a manta adquirida pela empresa tem as dimensões incorretas, ficou acordado de se acrescentar outra de 0,25 (0,50+0,25=0,75). Esses serviços não serão pagos nesta etapa.

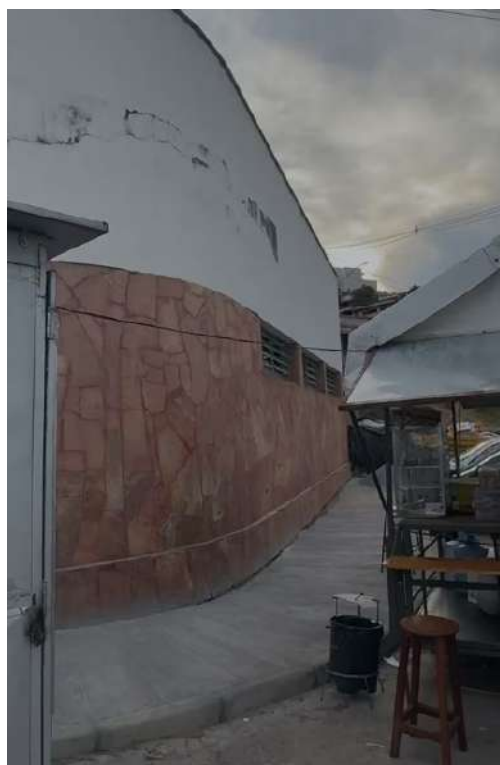
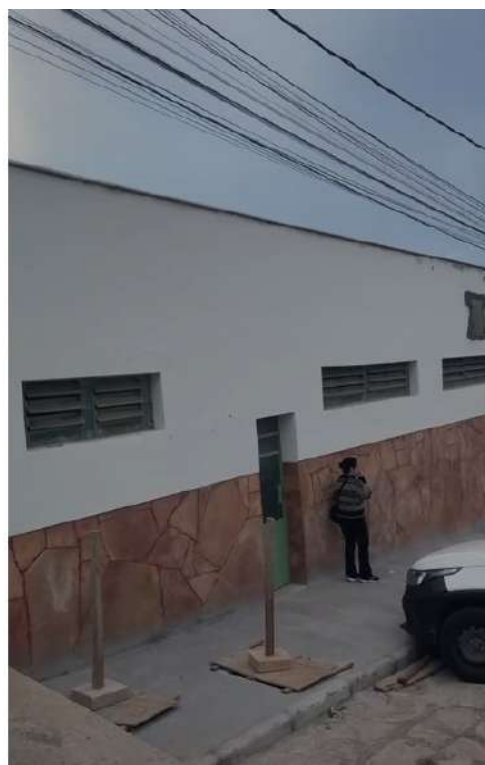
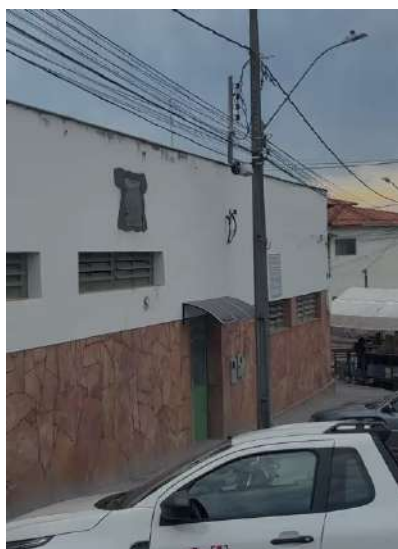
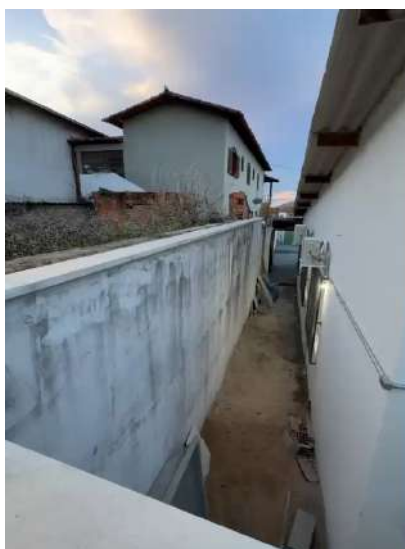
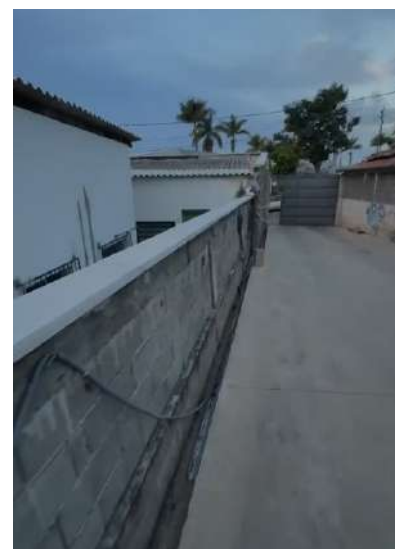
Atividades: Visita técnica para medição da 3ª etapa: Verificação de serviços diversos – Instalação do chapim em toda a extensão da fachada; instalação do alçapão de acesso ao telhado.

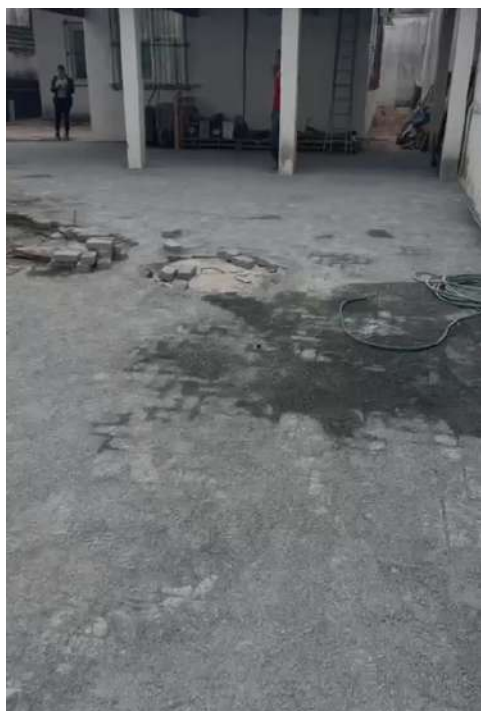
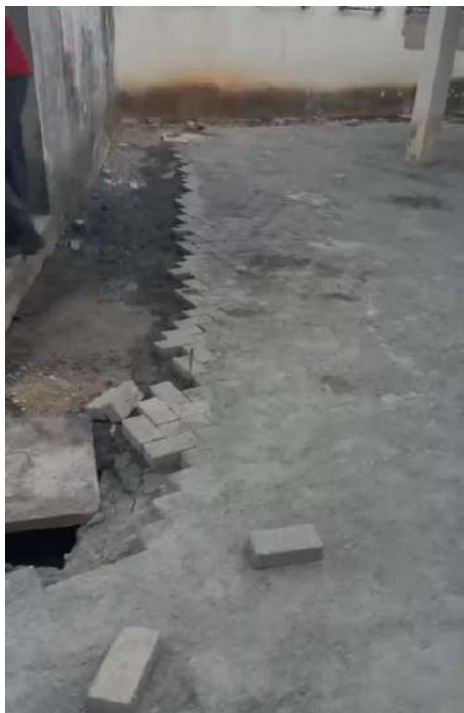
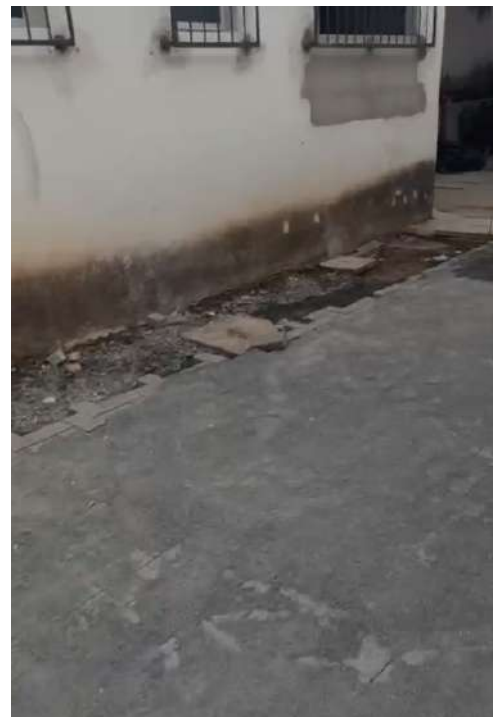
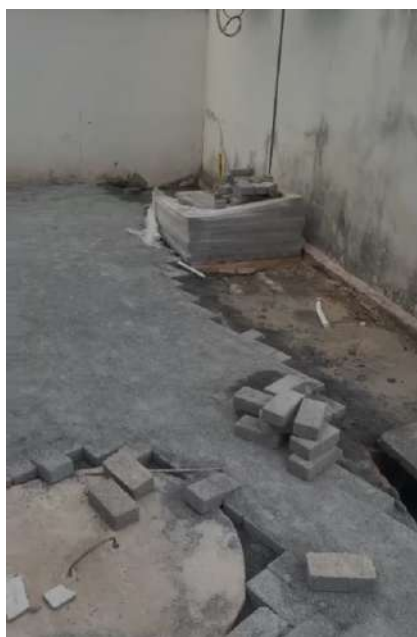
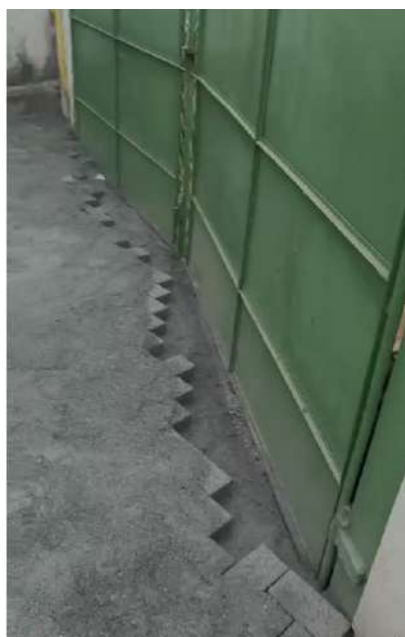
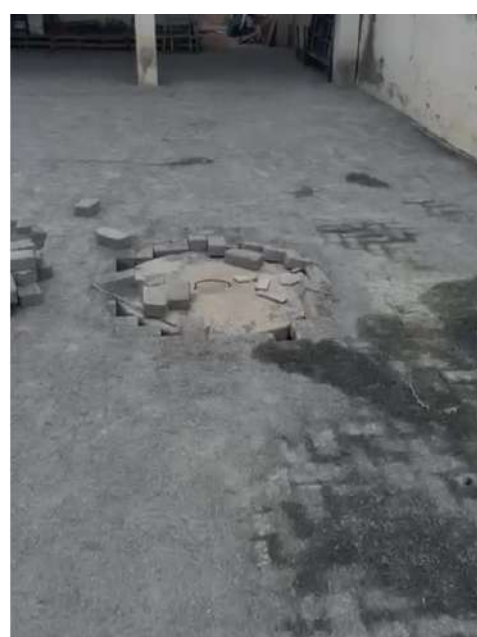
**13/07/2026**

Atividades: Visita técnica para medição da 3ª etapa: piso drenante (pavimentos permeável – item 5.4) Tratativas realizadas no local: medição será de 90%; falta arremates das bordas que será realizado através da execução da calçada de concreto; foi solicitado uma soleira (cinta) na entrada da garagem, de forma a fazer seu travamento; vai verificar a possibilidade de troca da tampa por elemento metálico:
